## 第4章 既設施設のデータ取得と評価

### 4.1 本年度の既存施設の計測調査データ取得

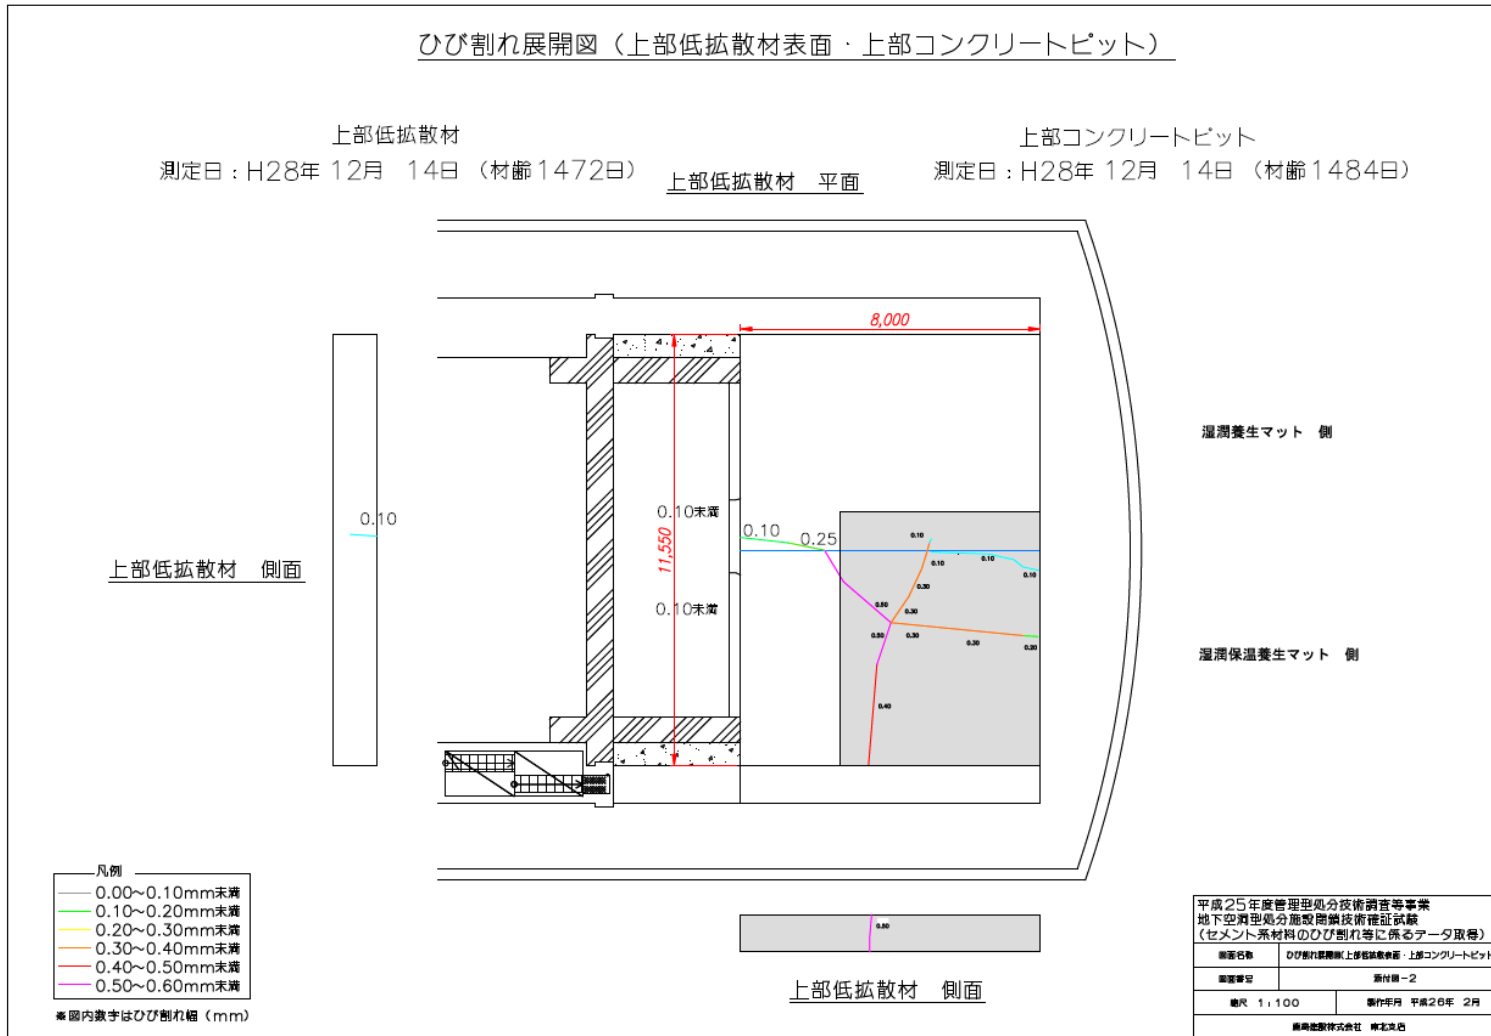
図 4.1-16 平成 28 年度第 2 回上部コンクリートピットおよび上部低拡散層の調査結果

上部低拡散層および上部コンクリートピットひび割れ調査結果（2回目）を図4.2-29、左側側部低拡散層のひび割れ調査結果（2回目）を図4.2-30に示す。どの部材においても、前回のひび割れ調査時から、ひび割れ幅の増大、進展、新たなひび割れの発生は確認されなかった。

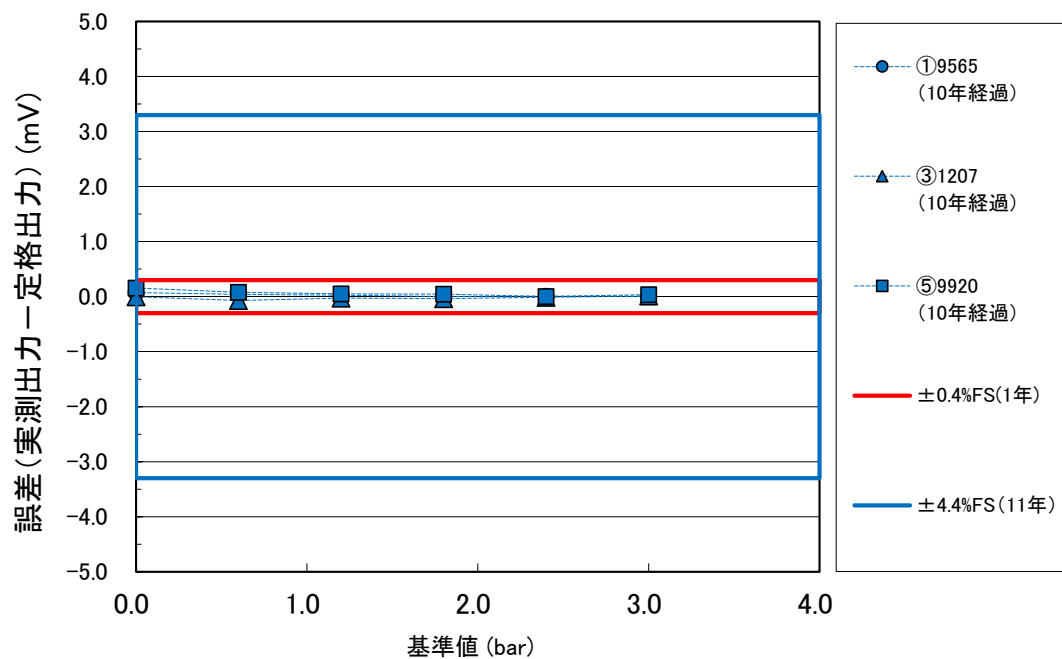
図 4.1-62 出力特性検査の結果 (計測坑 B)

図 4.1-62 に示すとおり、B-1 孔の①、③、⑤区間の間隙水圧計は設置後 11 年も経過しているにもかかわらず、誤差は概ね経過年数 1 年の範囲に分布しており、長期安定性について異常は認められなかった。

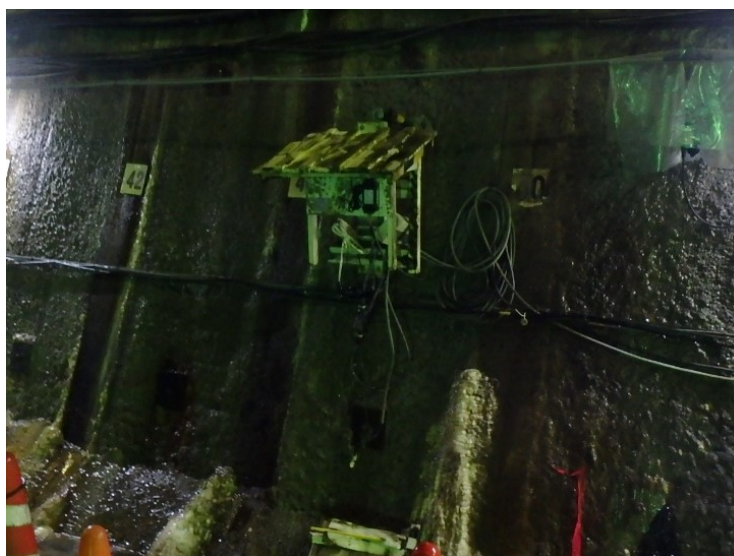
図 4.1-76 百葉箱破損状況

図 4.1-76 に示すように、百葉箱破損のため、損傷を受けた可能性のある既設温湿度計の性能を確認した（平成 28 年 9 月 5 日に回収）。図 4.1-77 に示すように、テスターによる検査の結果、計測器の故障が確認されたため、新規に購入し、再設置することとした。

- ① 破損した百葉箱の撤去  
既設百葉箱と固定金具（単管）を接続しているUボルトを外して既設百葉箱を撤去した。
- ② 百葉箱取り付け  
新たに取り付ける百葉箱に、工場にて2箇所固定装置を取り付けた。現地においてUボルトで固定金具（単管部分）に固定した。
- ③ 温湿度計設置・接続  
百葉箱内に温湿度計をおいて既設ケーブルに接続した。  
百葉箱および温湿度計設置状況を図 4.1-78 に示す。

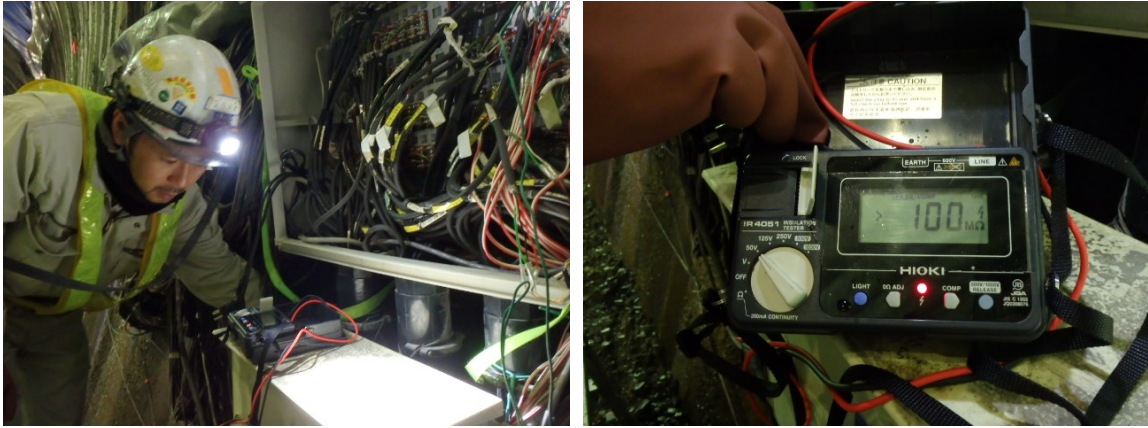
図 4.1-82 作業状況

全スイッチボックスの絶縁抵抗値の測定結果を表 4.1-23 に示す。全スイッチボックスの絶縁抵抗値は、納入時の正常の判定基準（100MΩ以上）と同様となり、漏電の可能性がないことを確認した。作業状況を図 4.1-82 に示す。

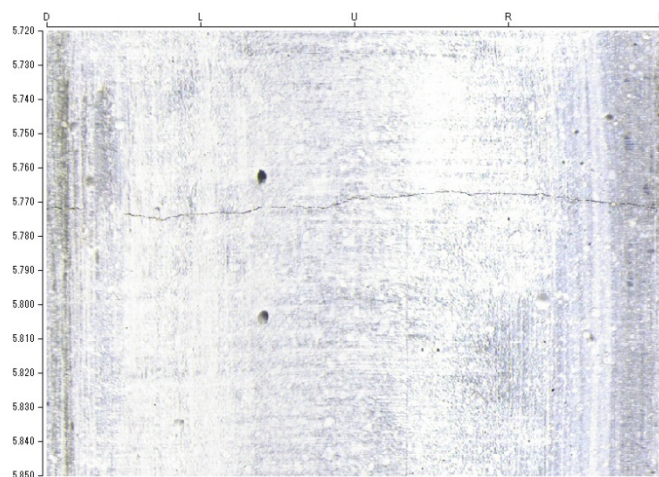
図 4.2-33 底部低拡散層の BTV 観察結果（深度 5.772m 付近の割れ目）

底部低拡散層の BTV 観察において、割れ目が確認された 3 箇所を 図 4.2-33～図 4.2-35 に示す。これらの割れ目は、昨年度までの BTV 観察でも確認されており、今年度新規の割れ目は確認されなかった。また、割れ目の開口幅についても、昨年度からの変動は認められなかった。

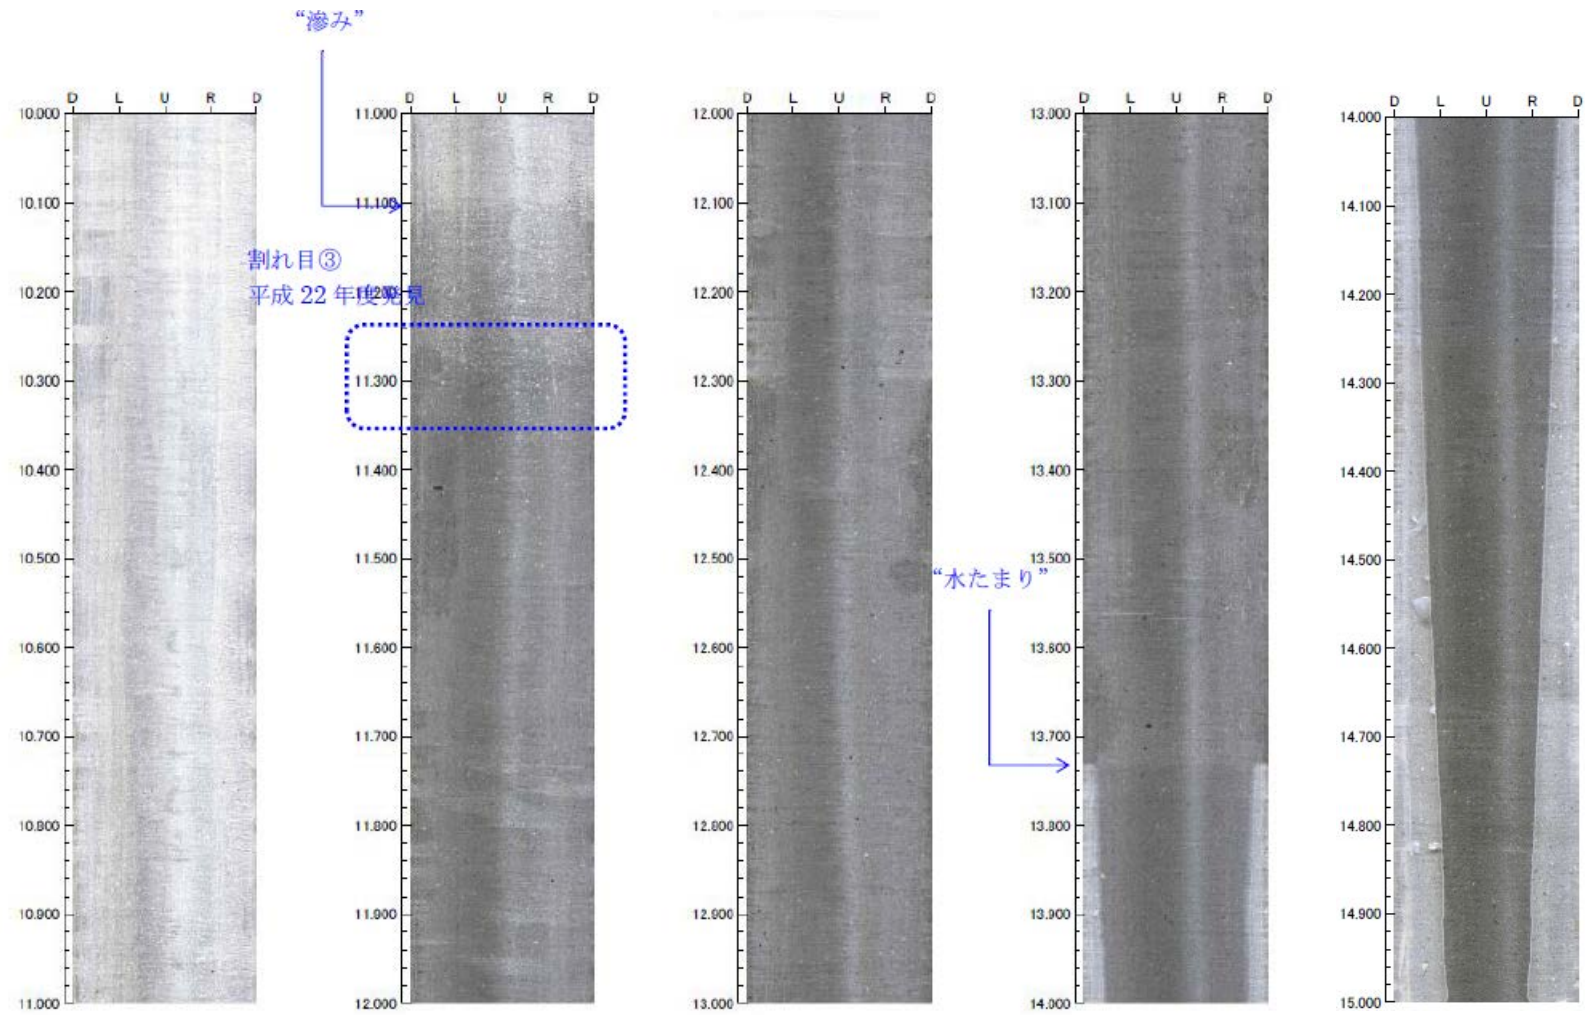
図 4.2-36 底部低拡散層の BTV 観察結果 (深度 10m~15m)

今回の BTV 観察において、深度 11.1m 以深で水の滲み出しによると思われる“しみ”と深度 13.74m 以深で“水の溜まり”が確認された（図 4.2-36 参照）。“水の溜まり”区間では薄い膜状の浮遊物も確認されている。

- ・ ひび割れの発生を確認するための試験施設構成部材の計測挙動を継続して分析
- ・ 結露の程度を確認するための坑内およびボーリング孔内の温湿度、坑内換気量の計測・分析
- ・ 地下水の侵入を確認するための坑内湧水量の計測・分析
- ・ 水の発生源の特定、低透水層通過の有無等を確認するための水質分析

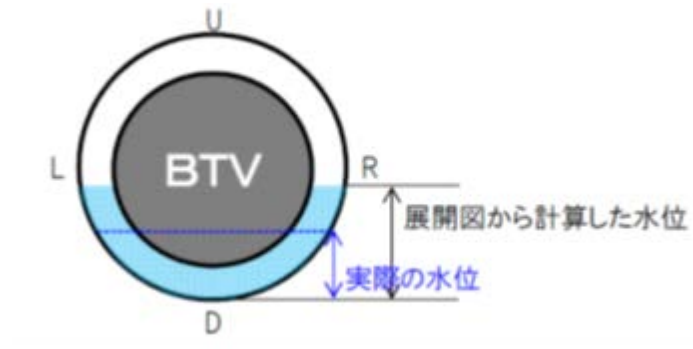
図 4.2-38 概算水位と実際の水位の違い

図 4.2-38 に示す BTV 展開図は、BTV の移動につられて水も奥に移動し、一時的に水かさが増したときの写真であるため、算出した水位は実際の水位より高めに写されている可能性が高い。したがって、算出した水量は実際の水量より多く見積もっていることに留意する。

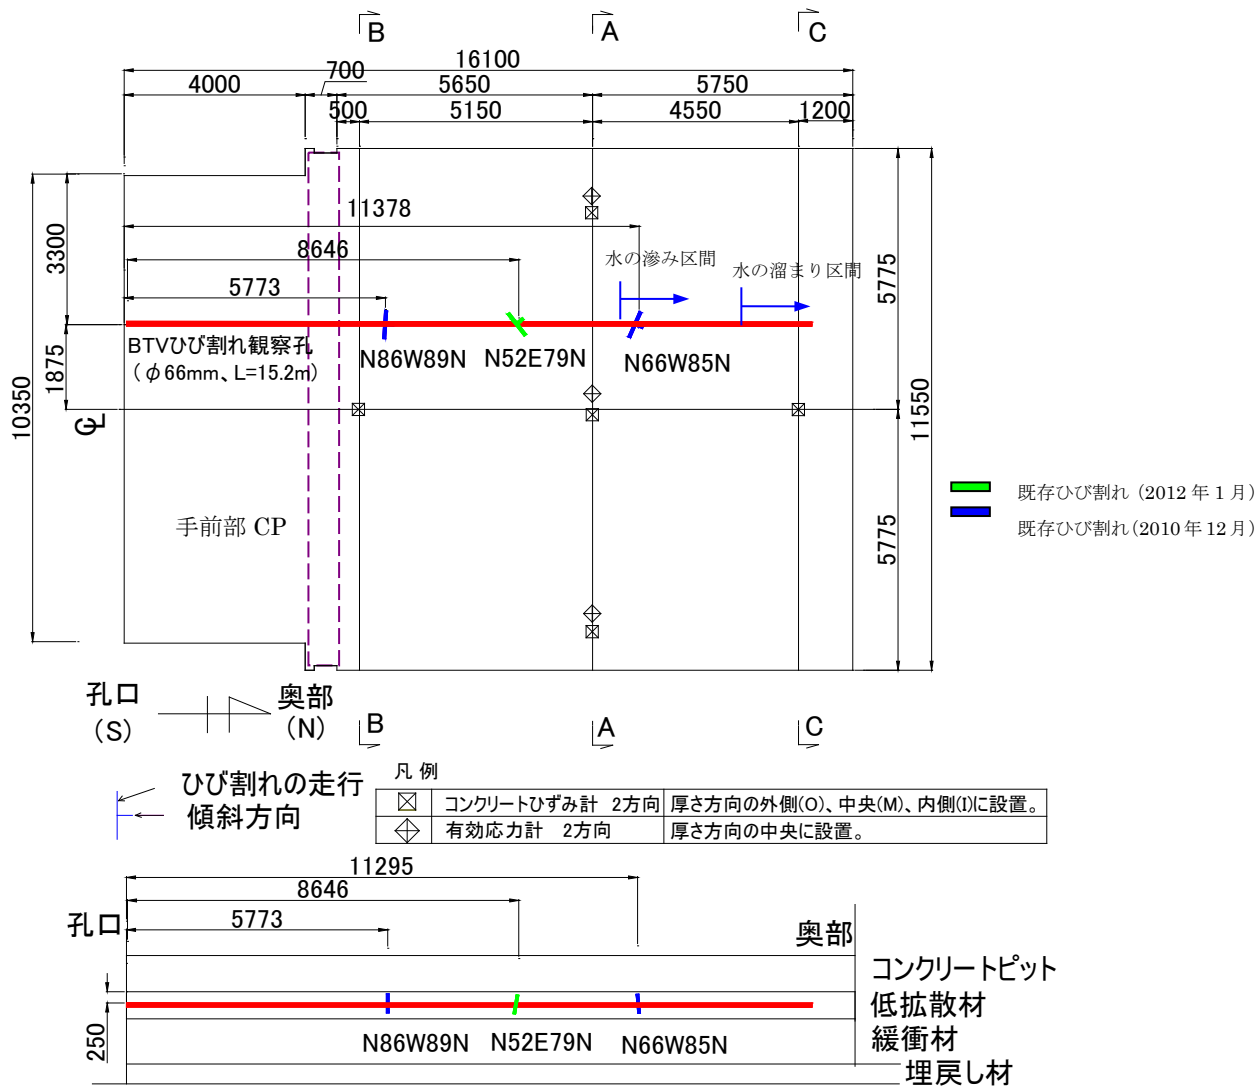
図 4.2-39 BTV 観察結果

昨年度までの BTV 観察で確認されたひび割れは 3 箇所であり、図 4.2-39 に示すとおりである。図には、今回の観察で確認された水の滲みの区間（深度 11.1m 以深）、溜まり水の確認された区間（深度 13.74m 以深）を示した。

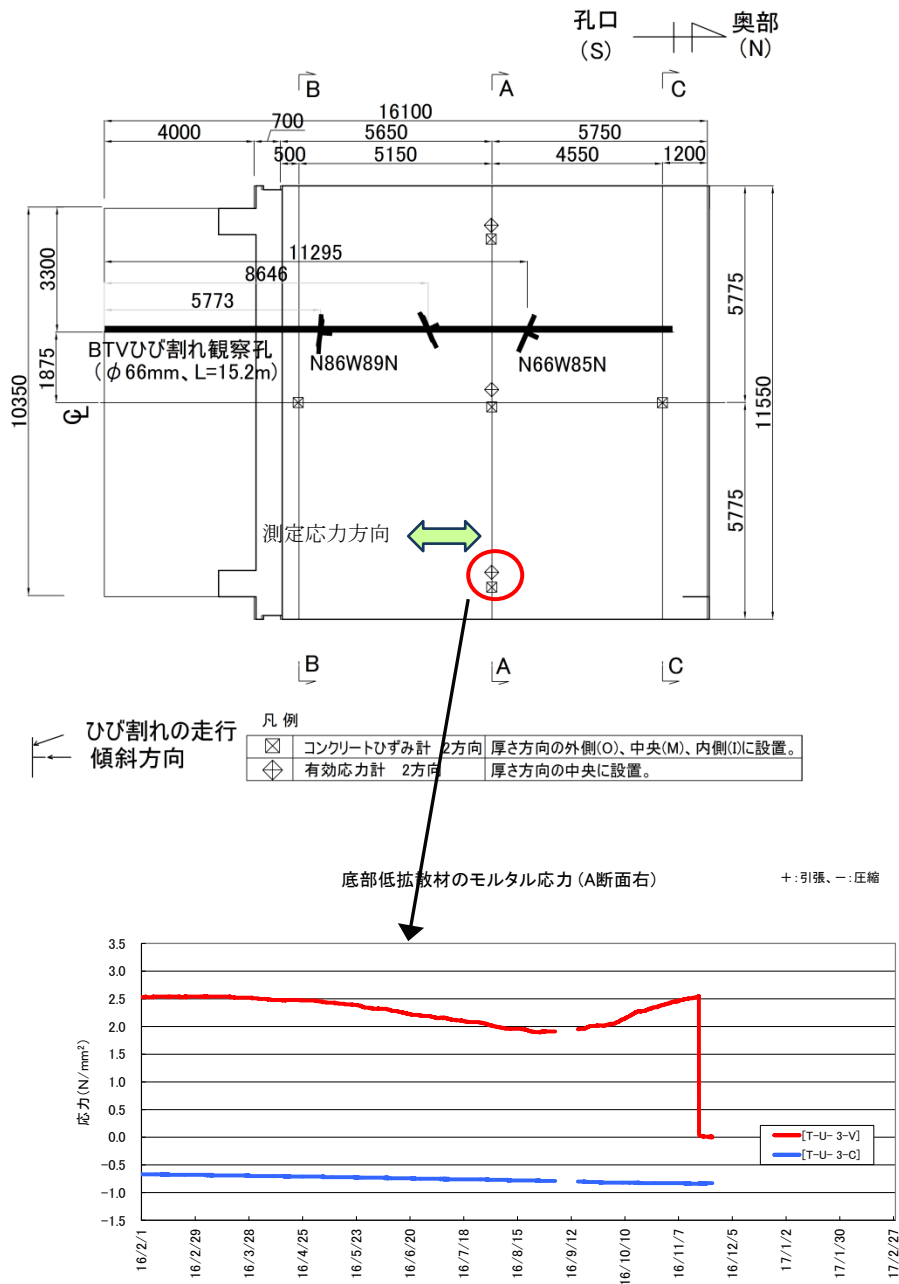
図 4.2-50 BTV 観察の既存ひび割れと応力計設置位置の関係

隣接するひずみ計器で同様な傾向は認められないことから計器故障の可能性がある。仮に有効応力計の挙動が計器近傍のひび割れを感知したのものとしても、底部低拡散層左側の BTV 観察孔で新規ひび割れの発生は確認されていないことから、ひび割れ長さは短い局所的なもの、あるいは既存ひび割れが空洞横断方向に進展したものと考えられる。応力値の急変は今年度の点検後の挙動であるため、来年度の点検で計器異常の有無について確認を行うこととする。
