地層処分技術調査等事業
(岩盤中地下水移行評価確証技術開発)
ーボーリング調査技術の確証ー

成果報告書

平成 26 年 3 月

一般財団法人 電力中央研究所

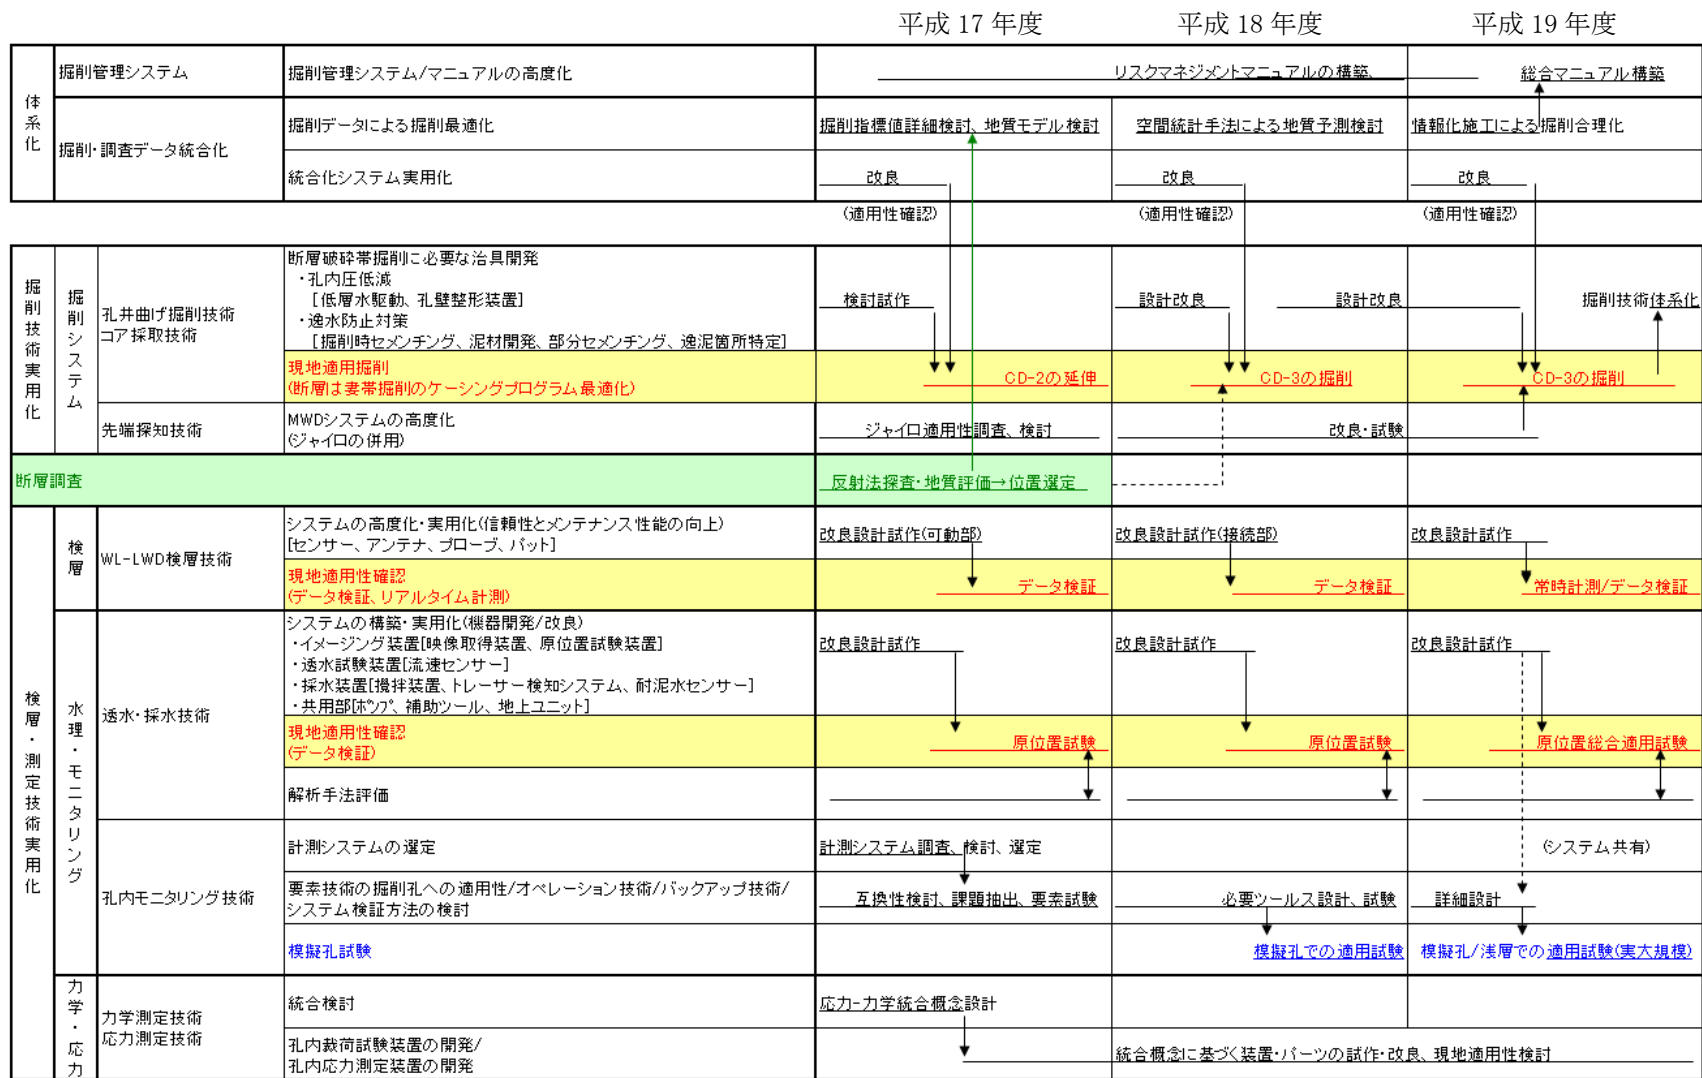
図 2.3.1-2 システム構築に向けた調査年次フロー(フェーズ 2)

図 2.3.1-2 にフェーズ2でシステム構築に向け検討した項目の調査年次フローを示す。

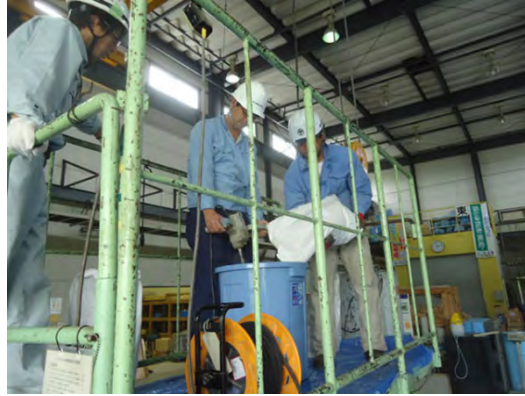
図 5.1.2-5 充填材の練混ぜ状況

図 5.1.2-5 に充填材の練混ぜ状況を示す。

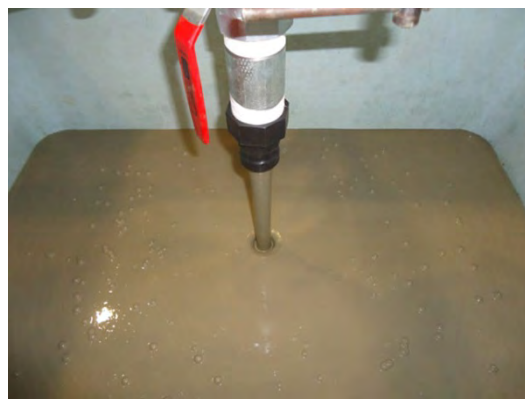
図 5.1.2-6 ホッパからの流下状況

図 5.1.2-6 にホッパからの流下状況を示す。

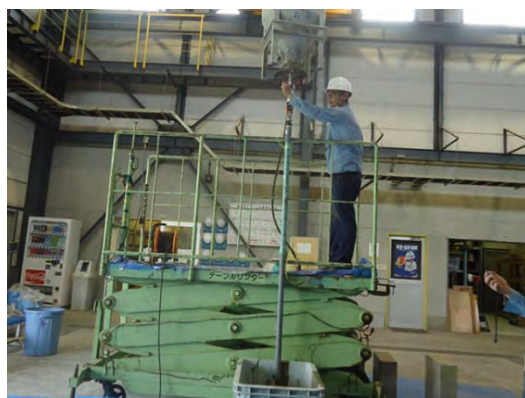
図 5.1.2-7 塩ビ配管を用いた流下状況(垂直のみ)

塩ビ配管は、ホッパの高さと天井クレーンの高さを考慮して、2,300mmのものを使用した。確認の結果、塩ビ配管を用いた場合においても、十分に流下が可能であることを確認した。なお、試験での流下量は約13L/minであった。

図 5.1.2-7 に塩ビ配管からの打設状況(鉛直)を示す。

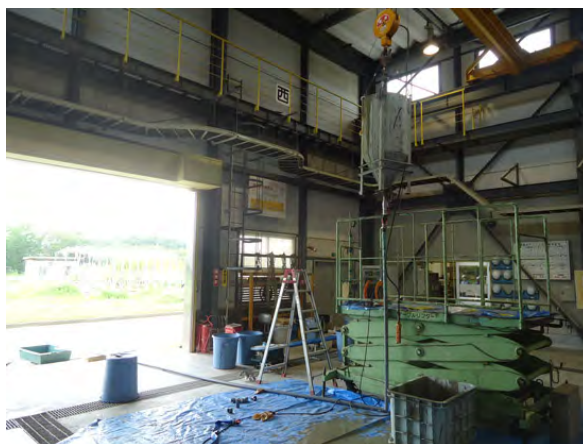
図 5. 1. 2-8 塩ビ配管を用いた流下状況(垂直と水平)

垂直の状態を試験した装置に水平方向に8mの塩ビ管を追加して、自然流下による施工可否を検討した結果、打設の実施は可能であり、このときの流量は約15L/minとなった。

図5.1.2-8に塩ビ配管からの打設状況(鉛直および水平)を示す。

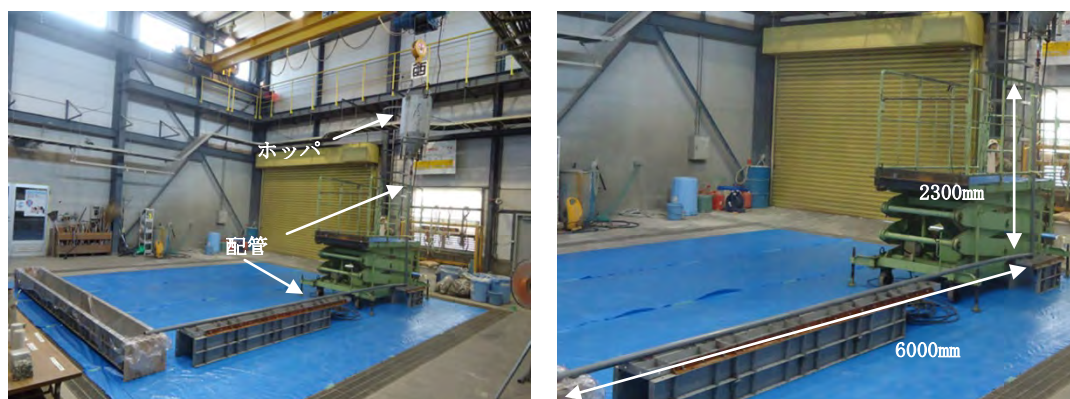
図 5. 1. 2-10 流下状況確認試験の機材配置状況

吐出量の測定方法は、容量 3L の容器に充填材が満たされる時間の計測で行う。

図 5. 1. 2-10 に流下状況確認試験の機材配置状況を示す。

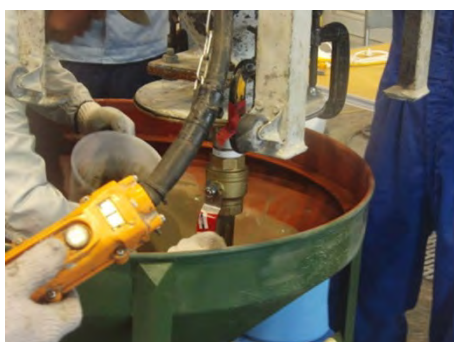
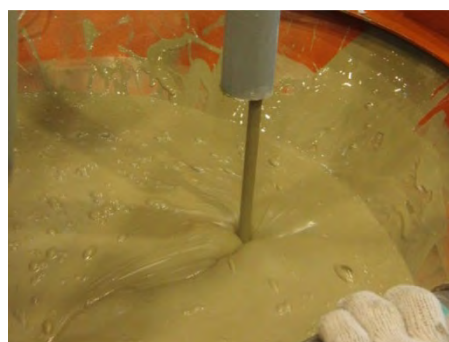
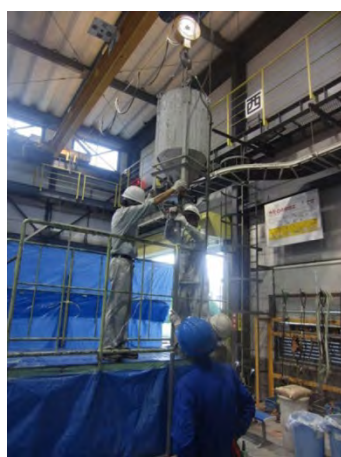
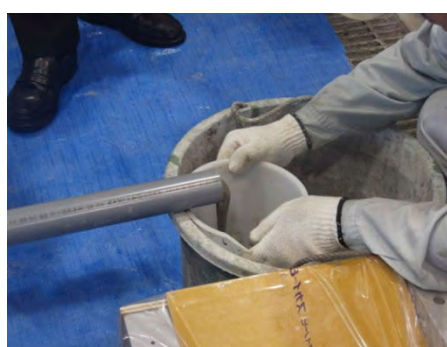
図 5. 1. 2-15 ホツパからの流下状況確認作業状況

充填材流下測定方法	3ℓ容器流入時間(sec)				吐出量	
	1回目	2回目	3回目	平均	ℓ/min	m ³ /h
ホツパのみ	2.75	2.05	2.37	2.39	75.3	4.52
ホツパ+垂直2.3m配管	2.97	4.35	4.25	3.86	46.7	2.80
ホツパ+垂直2.3m配管+水平6m配管	30.69	32.91	34.37	32.66	5.5	0.33

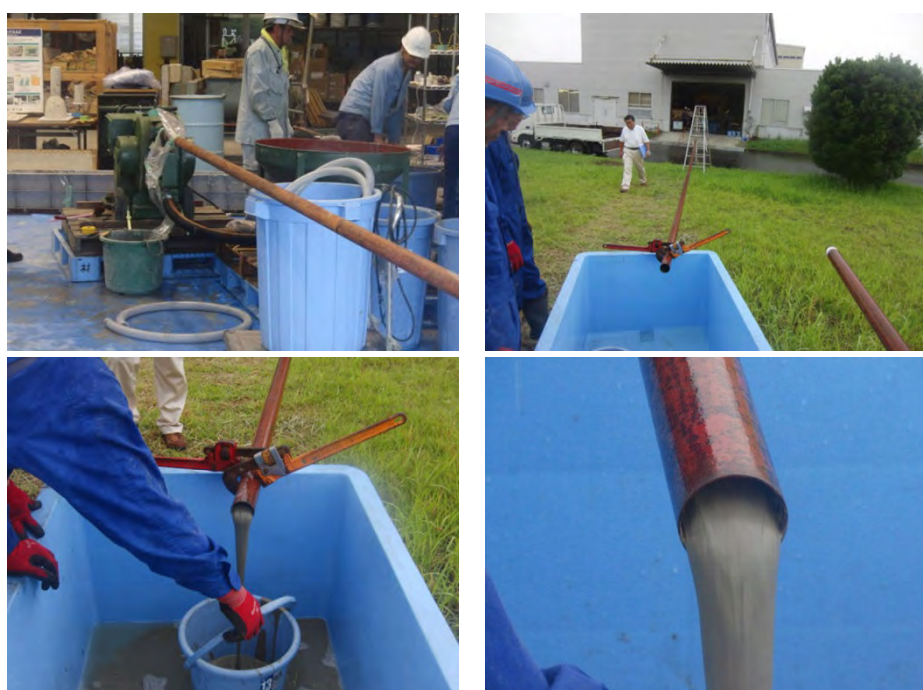
図 5.1.2-19 モルタルポンプを用いた水平方向への圧送性の確認作業状況

流下測定方法	流体	3ℓ容器流入時間 (sec)				吐出量	
		1回目	2回目	3回目	平均	ℓ/min	m^3/h
ポンプ27m圧送	水	13.66	13.25	13.65	13.52	44.4	2.66
ポンプ27m圧送	充填材	19.4	18.72	18.07	18.73	32.0	1.92
ポンプ54m圧送		19.91	19.47	18.97	19.45	30.8	1.85

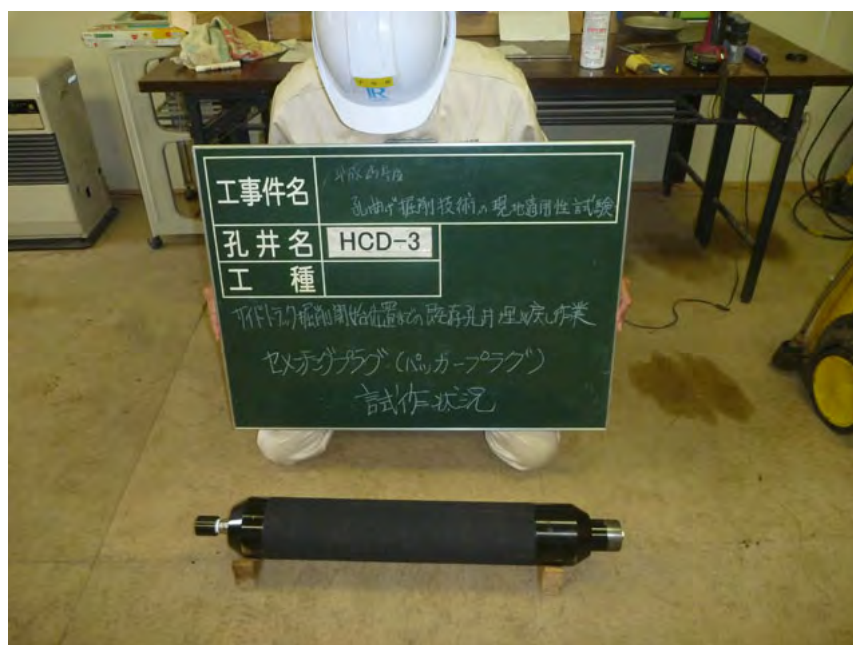
図 5.1.5-2 試作したパッカプラグ

(1) で実施した孔内閉塞用パッカプラグの設計図に基づき、実際に試作を行った。

図 5.1.5-2 に試作した孔内閉塞用パッカプラグを示す。

(左端が孔底側)

そのため、孔内閉塞用パッカプラグの外装部に当たる”ゴムラバー”の肉厚を、可能な限り厚く確保できるように設計を行うことにした。また、万が一、損傷した場合においてもパッカ本体が拡張可能なように、拡張するゴム部分は2重構造とし、内側のパッカの拡張によって外装部のゴムラバーが押し上げられるような構造を検討した上で、設計を行った。

孔内閉塞用パッカプラグ降管の際には、摩擦による損傷の可能性が高い裸孔部との接触を極力低減させるため、保護管としてNL140 ロッドを挿入する。そのため、孔内閉塞用パッカプラグの外径はNL140 ロッドの最小内径である $\phi 125\text{mm}$ 以下である必要がある。さらに、降管時のクリアランスとして片側 5mm を確保した結果、最終的に孔内閉塞用パッカプラグの外径を $\phi 115\text{mm}$ で設計を行った。

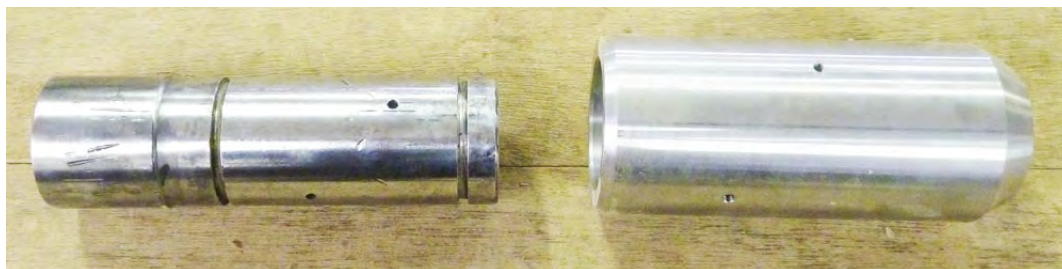
図 5.1.5-4 に試作した孔内閉塞用パッカプラグ切り離し治具を示す。

(テンションピン固定前)

切り離し治具の構造は、孔内閉塞用パッカプラグと小口径ロッド(BQ ロッド)にそれぞれ接続する2つのブロックをテンションピンによって接続する構造となっている。しかし、このテンションピンの取り付け箇所を治具の内側まで貫通するような構造としてしまうと、孔内閉塞用パッカプラグを拡張させる際の清水が漏れ出してしまう可能性があるため、接続部を貫通しないような構造で設計を行った。

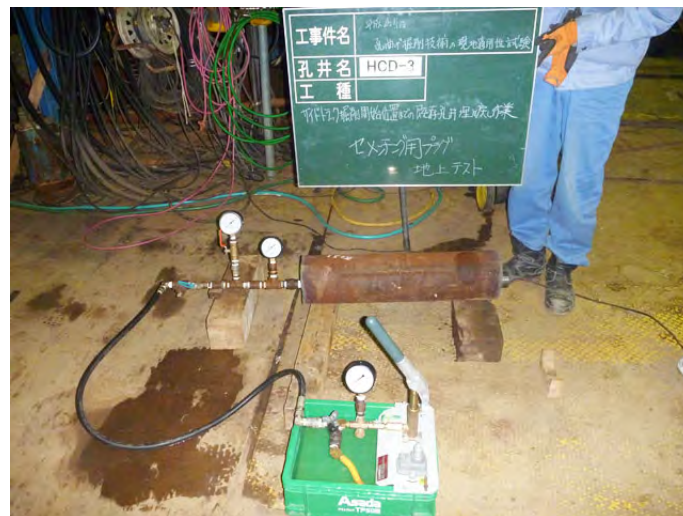
図 5.1.5-8 鋼管内における孔内閉塞用パッカプラグの拡張試験状況

図 5.1.5-8 に鋼管内における孔内閉塞用パッカプラグの拡張試験状況を示す。

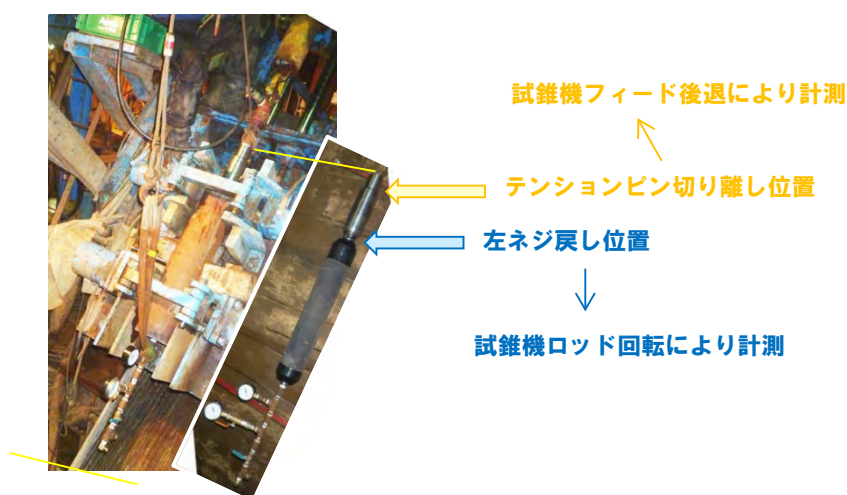
図 5.1.5-10 切り離し治具の作動状況確認試験の概要図

図 5.1.5-10 切り離し治具の作動状況確認試験の概要図を示す。

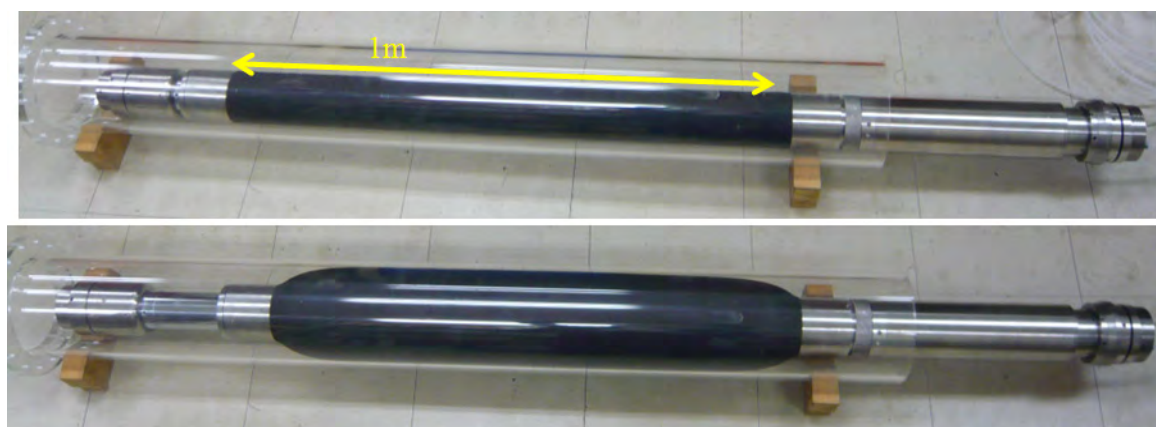
図 6.1.1-5 孔径 $\phi 160\text{mm}$ を想定したパッカの拡張状況

(上：パッカ拡張前、下：拡張後)

一方、内径がφ165mm以上となった場合は、パッカ径の拡大に伴いスライド部分の長さが設計値のφ122mmを超えてしまい、止水用のOリングがマンドレルから外れることでパッカから漏水することが判明した。このため、孔径に対する追随性により裕度を持たせるためにパッカのスライド長さを122mmから202mmへ再改良した。

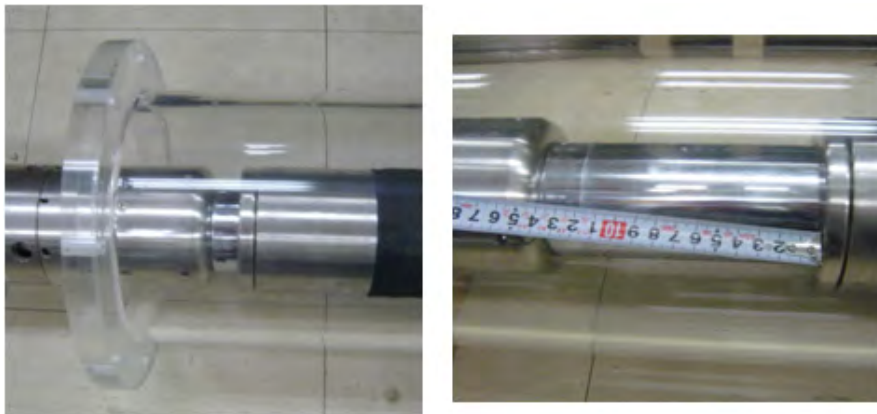
図 6.1.1-7 パッカ拡張に伴うスライド部分の長さの変化状況

図 6.1.1-7 にパッカ拡張に伴うスライド部分の長さの変化状況を示す。

(左図：拡張前(スライド前) 右図：拡張後(スライド118mm))

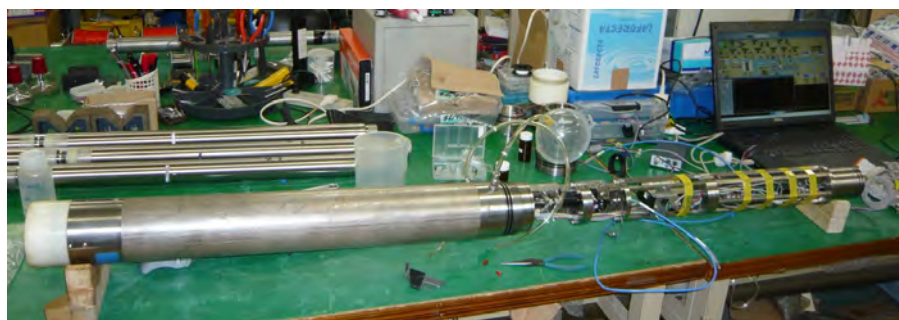
図 6.1.1-11 ケミカルユニットの室内における動作確認状況

図 6.1.1-11 にケミカルユニットの室内における動作確認状況を、図 6.1.1-12 に水質センサ動作確認状況を、図 6.1.1-13 に分光光度計キャリブレーション結果をそれぞれ示す。

これらの計測機器の室内における動作確認、ならびにトレーサの濃度を变化させて分光光度計のキャリブレーションを行なった。

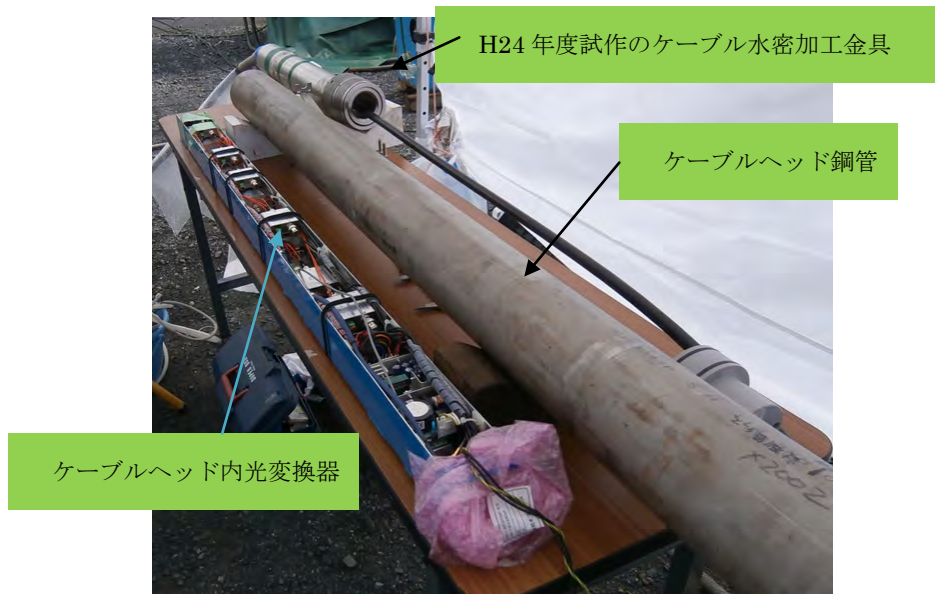
図 6.2.1-1 ケーブルヘッド部組立前状況

図 6.2.1-1 は、水密加工処理された金具と組み立て前のケーブルヘッドを示す。この写真の右奥に示すものが水密加工ケーブル端末である。写真中央はケーブルヘッドの鋼管で手前がこの鋼管内設置する光変換器とその電源機器である。ケーブルヘッドを組み立てるために、ケーブルヘッド内機器に配線するためにケーブルの被覆を剥がしてバラ線にした。

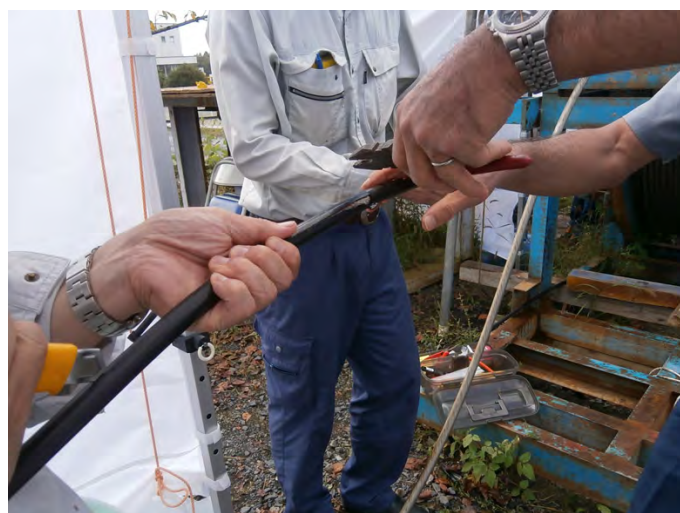
図 6.2.1-2 応力専用ケーブル被覆剥がし状況

図 6.2.1-2 にはケーブルヘッド内に配置する光変換器および電源機器に配線するための光ファイバーおよび電源線をむき出すために、被覆を剥がす作業を行っている状況を示す。被覆を剥がして、電源線と信号線である光ファイバーケーブルとに分離した。

図 6.2.1-2 に応力専用ケーブル被覆剥がし状況を示す。

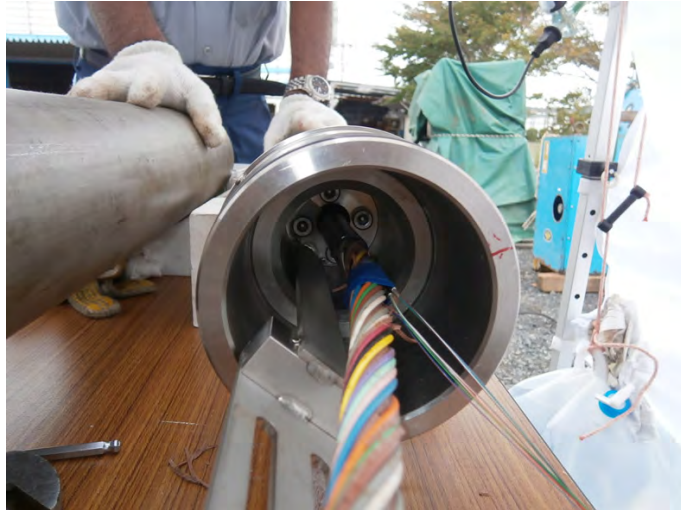
図 6.2.1-3 電源ケーブルと光ファイバーケーブルの分離

図 6.2.1-3 は被覆を剥がした電源線と光ファイバーケーブルの状態を示したものである。

図 6.2.1-3 に電源ケーブルと光ファイバーケーブルの分離を示す。

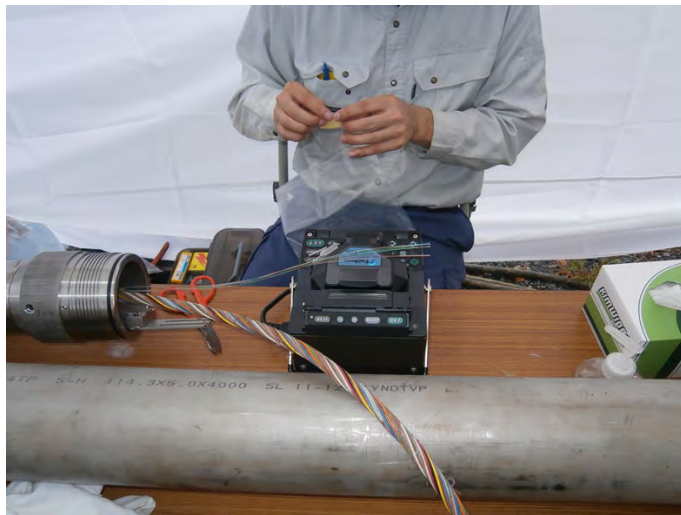
図 6.2.1-4 光ファイバーケーブルコネクタ取付のための融着作業状況

図 6.2.1-4 に光ファイバーケーブルコネクタ取付のための融着作業状況を示す。

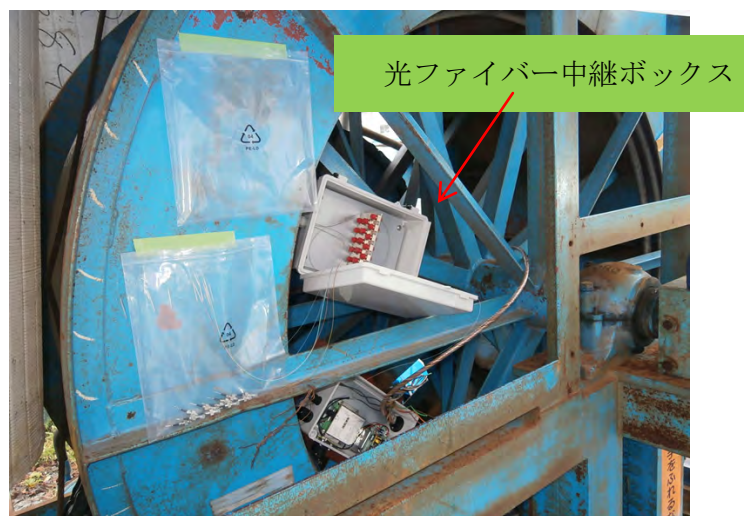
図 6.2.1-5 ウィンチドラムへの光ファイバー中継ボックス取付状況

ウィンチケーブルの地上部側接続はウィンチケーブル端末から直接地上部へ接続する線とスリッピングを介してパネルコネクタで接続する 2 系統とした。直接接続するケーブルは孔内応力試験装置のポンプモーターへ電源を供給するための AC200V 用の電源線 (AWG#20 12 本) と AE 信号およびカメラ映像信号線のための光ファイバーケーブル (MMF GI 62.5/125 14 本 予備 2 本含む) である。光ファイバーケーブルは、光ファイバー中継ボックス内のコネクタに接続する。図 6.2.1-5 にケーブルウィンチのスポークに取り付けた光ファイバー中継ボックスを示す。実際の計測の際は地上部側計測器の光変換器から延長した光ファイバーケーブルをこの中継ボックスのコネクタに接続して行う。スリッピングを介して地上部側と接続するケーブルは、AC100V 電源線 (AWG#20 14 本) と通信用の光ファイバーケーブル (MMF GI 62.5/125 4 本) である。図 6.2.1-6 には AC100V 電源線および通信用光ファイバー線を光変換器に接続しスリッピングに接続する

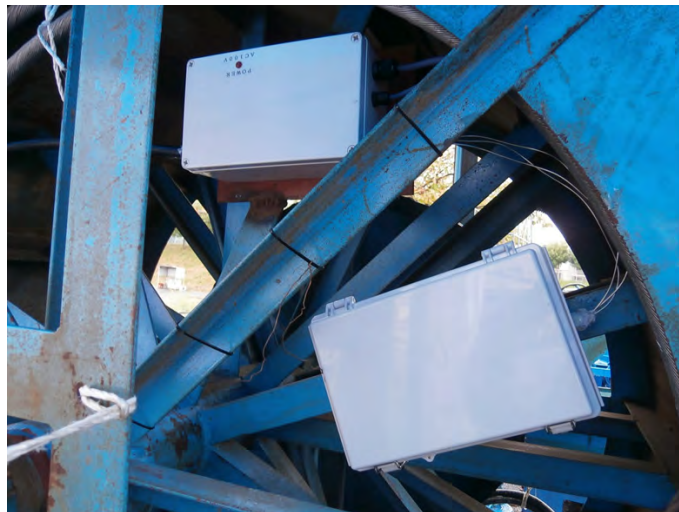
図 6.2.1-8 ケーブルウィンチ内光変換器ボックス(上)・光ファイバー中継ボックス(下)取付状況

図 6.2.1-8 にケーブルウィンチ内光変換器ボックス(上)・光ファイバー中継ボックス(下)取付状況を示す。

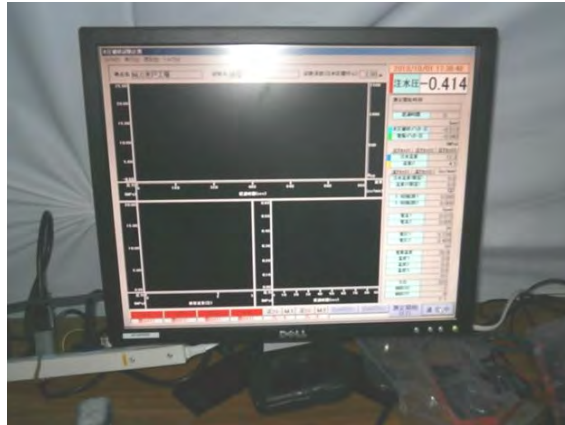
図 6. 2. 1-13 地上部計測 PC の計測画面

通信試験の結果、孔内応力試験装置の孔内計測制御機器と地上部計測 PC との間でケーブルウインチまで RS485 で通信行い、光変換してアーマードケーブル内は光ファイバーケーブルを使い、孔内応力試験装置のケーブルヘッド内での光ファイバーケーブルから RS485 へ変換して、孔内機器と通信できることを確認した。

図 6. 2. 1-13 に地上部計測 PC の計測画面を示す。

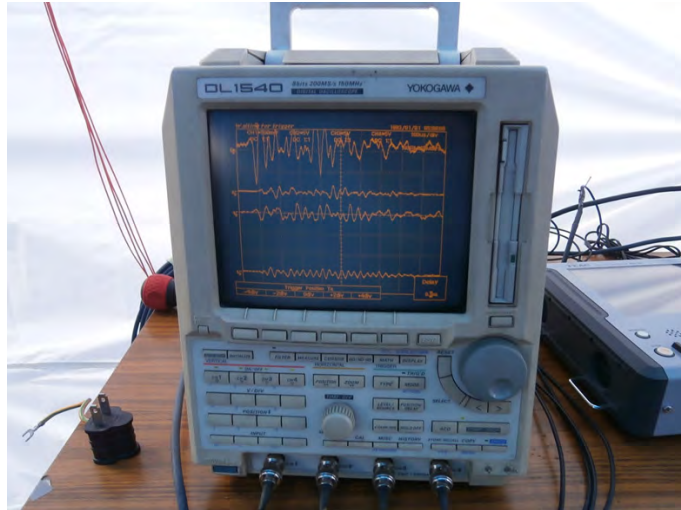
図 6.2.1-15 孔内応力専用ケーブルを介して観測した AE 波形

AE 信号は、孔内応力試験装置の亀裂計測サブユニットの AE センサからの信号を装置内の同軸ケーブルを伝いケーブルヘッド内の光変換器で光変換してアーマードケーブル内の光ファイバーケーブルへ信号を伝送した。そして地上部側はアーマードケーブルウィンチに設置した光ファイバ中継ボックスから光ファイバーケーブルを延長して光変換器に接続し、この変換器と AE 計測器を同軸ケーブルで接続して AE 波形を確認した。図 6. 2. 1-15 に AE センサを打撃して、受信した波形を示す。1ch から 4ch までの 4 つの AE センサの波形にノイズは見られずきれいな波形が観測できた。したがって、応力専用ケーブルを使って AE が計測できることを確認できた。

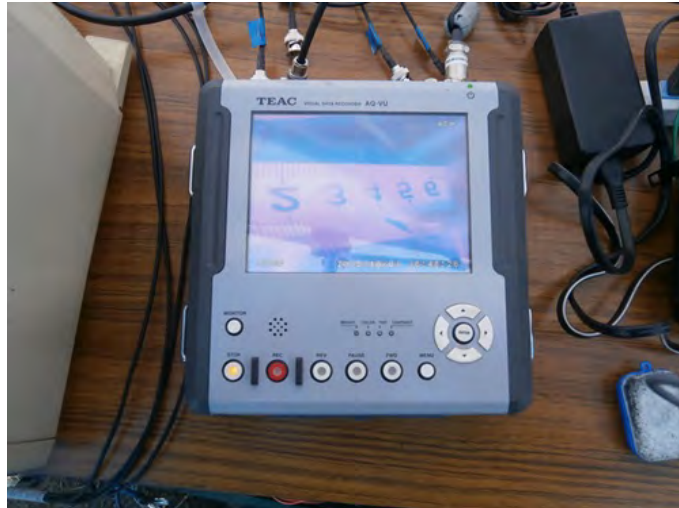
図 6.2.1-16 孔内応力専用ケーブルを介してモニターしたカメラの映像

前述の AE 測定同様に、孔内応力試験装置の亀裂計測サブユニットのカメラからの信号を装置内の同軸ケーブルを伝いケーブルヘッド内の光変換器で光変換してアーマードケーブル内の光ファイバーケーブルへ信号を伝送した。アーマードケーブルウィンチ内の光中継ボックスより光ファイバーケーブルを延長して光変換器に接続し、この変換器とカメラ計測器を同軸ケーブルで接続した。亀裂計測サブユニットのカメラ映像を地上部モニターで確認した結果を図 6.2.1-16 に示す。

1ch から 8ch までの 8 つのカメラからの映像にノイズは無く、色彩、色調もアーマードケーブルを介さない場合と変わりなく、はっきりとした映像を観ることが出来た。したがって、応力専用ケーブルを使ってカメラの撮影映像がモニターできることを確認できた。

図 6.2.1-16 に孔内応力専用ケーブルを介してモニターしたカメラの映像を示す。

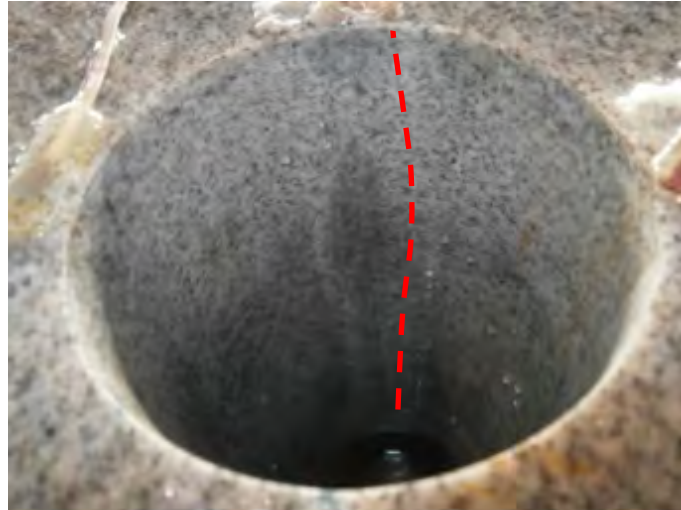
図 6.2.1-17 岩石供試体の試験孔の亀裂位置

図 6.2.1-17 に岩石供試体の試験孔の亀裂位置を示す。

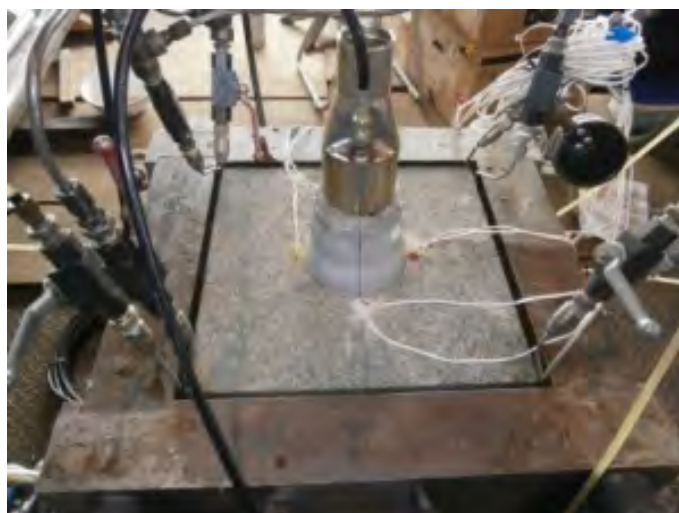
図6.2.1-19 2軸載荷試験装置での型どりパッカの加圧状況

2軸載荷装置にセットされた岩石供試体への載荷圧を最大載荷圧(SH)方向に6MPa、最小載荷圧(Sh)方向に2MPaまでそれぞれ載荷した。そして、室内試験用型どりパッカを試験孔に挿入し、パッカを拡張させて試験孔に固定した。このとき、基線方向を確認した。基線確認後パッカ圧を上昇させて6MPaまで加圧した。ここから10分間圧力を保持し圧力を抜いた場合と30分間圧力を保持した後に圧力を抜いた場合で比較した。これらの熱収縮ゴムチューブについて暗所に保管しパッカ圧力を抜いてから経過した1時間後、3時間後、1日後、2日後の亀裂痕の状態をそれぞれ確認した。さらに、型どりパッカ圧を8MPaの場合、10MPaの場合、の各パターンで型どり試験後の1時間経過後、3時間経過後、1日経過後、2日経過後の場合の熱収縮ゴムチューブに残る亀裂痕の状態を確認した。

図6.2.1-19に2軸載荷試験装置での型どりパッカの加圧状況を示す。

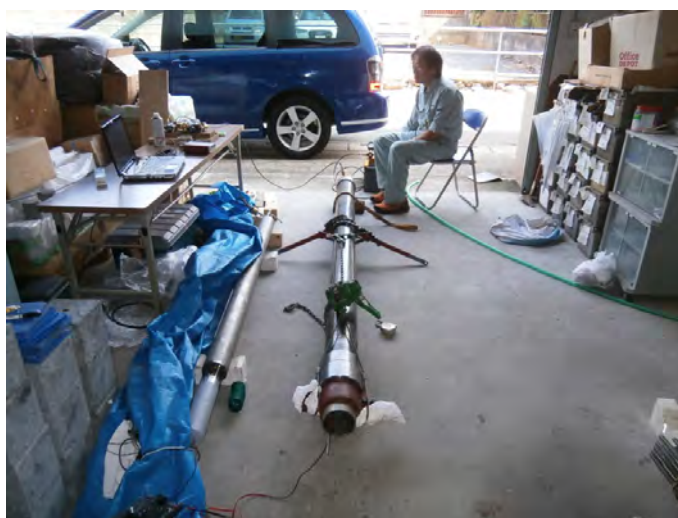
図 6. 2. 1-25 ウィークポイント分離箇所への耐圧性確認試験状況

試験時間中に、水漏れ感知センサーが反応を示すことはなく、試験後のケーブルヘッド回収で内部を確認したが、水漏れは認められなかった。したがって、ウィークポイントの耐圧性は十分機能し現地適用性があることを確認した。

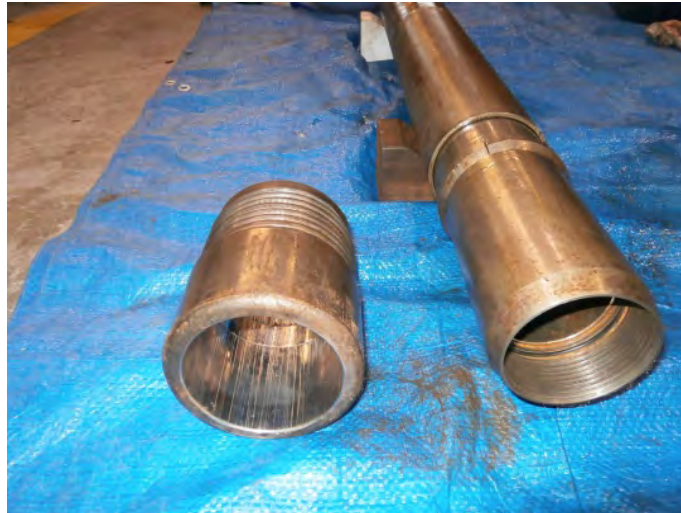
図 6.2.1-28 NL ロッド先端シュー(左)と孔内応力試験装置のラッチシステム(右)

この改良試作したラッチシステムの通水機能を検証した。検証試験は NL ロッド先端シューを用いて、これに改良ラッチを挿入しラッチシステムの先端接触部分と NL ロッド先端シューの間に注水しロッド先端シューから水が通って来ることを確認した。

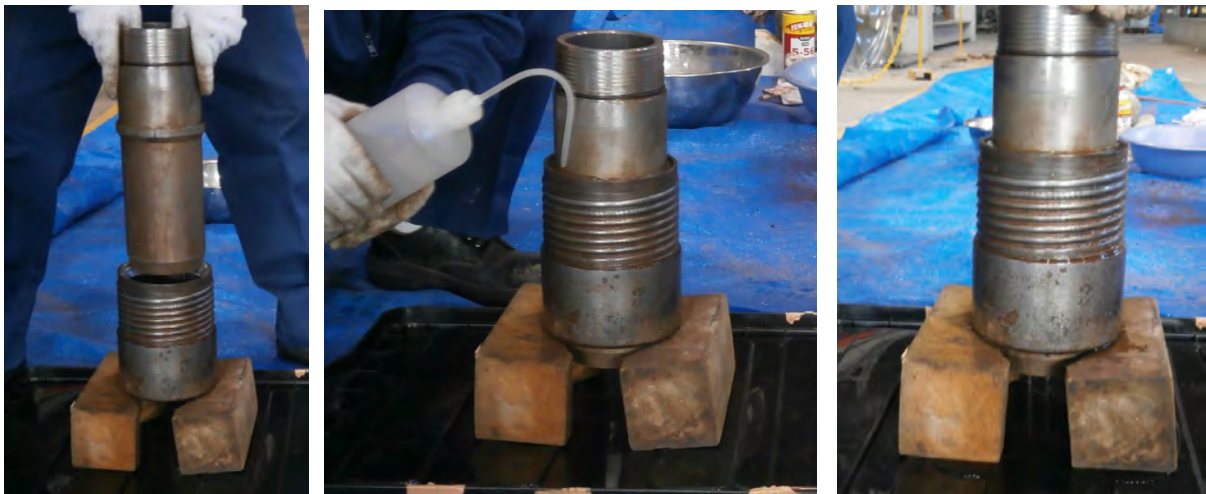
図 6.2.1-29 通水機能確認試験の実施状況

図 6.2.1-29 に左から順に通水機能確認試験の経過状況を示したものである。図の左は NL ロッド先端シューにラッチシステムの先端部分を挿入している状況を示す。中央の写真は、NL ロッド先端シューとラッチシステムの中に注水している状況を示す。右は先端シューの下部から水が流れ落ちてきている状況である。したがって、ラッチ先端部から通水する機能を有することを確認した。したがって現地適用性があることを確認した。

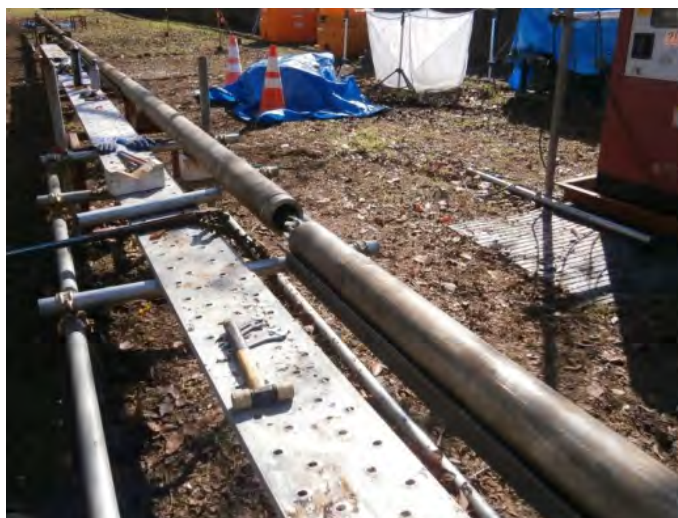
図 6. 2. 2-2 試験装置の架台上での組立状況

試験用鋼管を組立後、孔内応力試験装置を組み立てた。孔内応力試験装置は、鋼管口元手前約20mの試験装置架台上で組立を実施した。幌延現地組立を想定して、試験装置架台に搭載する際は各ユニット、パーツに分割した状態から架台上で組立を行った。孔内応力試験装置は、孔底側装置から順に①下部パッカ、②亀裂計測部+上部パッカ+圧力流量計測部、③ラッチシステム、④計測制御ユニット、⑤注水ポンプユニット、⑥パッカ加圧ポンプユニット、⑦孔内水タンク+送り込み装置の7つのパーツに分割した状態から①から順に架台に搭載して連結し組立を行った。

図 6. 2. 2-2 に試験装置の架台上での組立状況を示す。

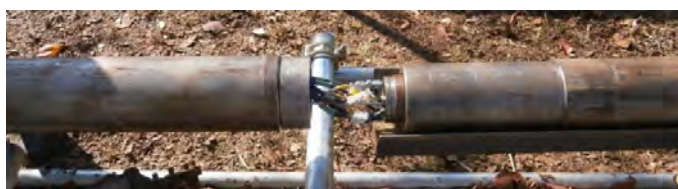
図 6. 2. 2-3 試験装置のケーブル連結状況

図 6. 2. 2-3 は試験装置内を通るケーブル、配管連結状況である。各パーツ、ユニットの連結部分のケーブル類は電源線、通信線についてはプラスチックコネクタを用い、AE、カメラの信号線には同軸ケーブルおよび同軸コネクタを使った。パッカおよび注水配管は外径 4mm および 6mm のステンレス製の高圧パイプを食い込み金具を使って連結するようにした。

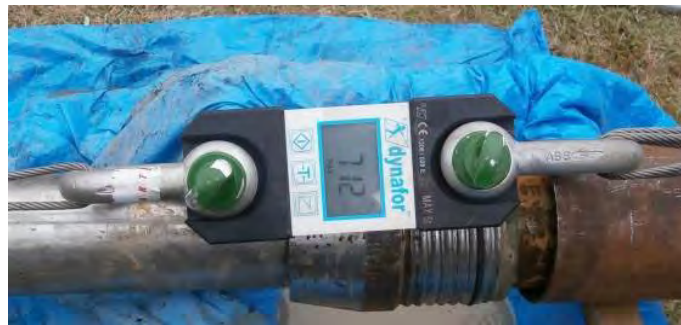
図 6.2.2-10 ラッチ固定確認結果

アウターケース内ラッチ溝への孔内応力試験装置ラッチシステムによるラッチ固定確認試験の結果、試験装置がラッチ先端シューに接触すると前述6.2.2.2の(2)で示した図6.2.2-7 試験装置の送り込み試験結果例のように、先端部の圧力が上昇することが確認できた。また、ラッチ固定後は、図6.2.2-10に示すように荷重712kgfでパッカ部分から装置を押し込んでもラッチは固定された状態を保っていた。装置全重量(およそ400kgf)がラッチ部分に掛かってもラッチが解除されることは無いことを確認し、ラッチ固定機能は現地適用性を有することを確認した。

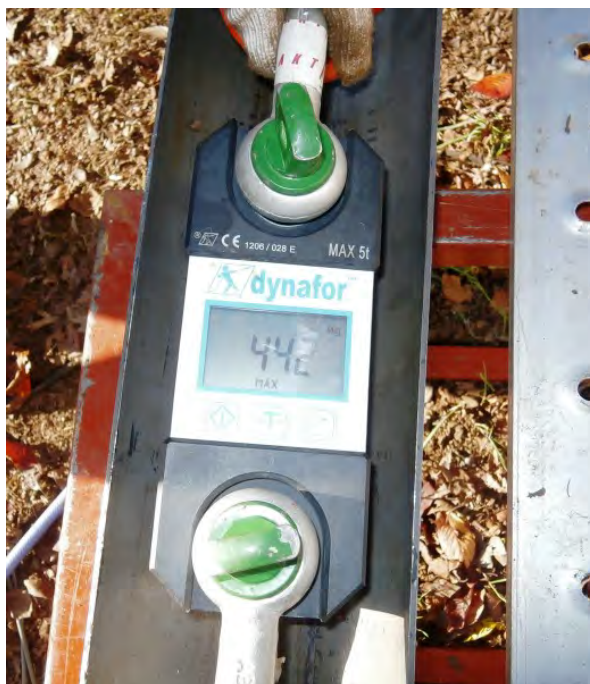
図 6.2.2-12 ラッチ解除荷重計測結果

アウターケース内ラッチ溝への孔内応力試験装置ラッチシステムによる解除動作確認試験の結果、装置をケーブルヘッド側から引っ張るラッチ解除では、荷重 442kgf でラッチが解除された。したがって、解除動作は有効に機能していることを確認し、現地適用性を有することが分かった。

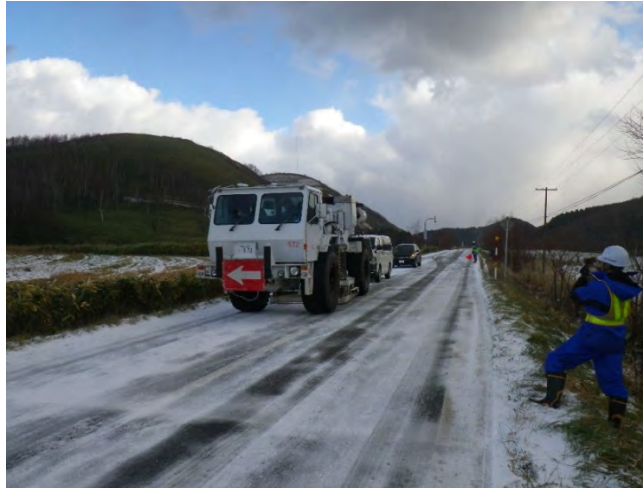
図 7.1.1-2 バイブロサイス震源の路上発振作業(1)

発振系仕様	
震源	大型バイブロサイス車(Y-2400) 1台
発振点数	200点(うち143点を解析に使用)
発振点間隔	標準10m
スイープ周波数	4~40 Hz
スイープ長	16秒
スイープタイプ	MD(Maximum Displacement)スイープ
スイープ回数	2~5回
受振系仕様	
受振器	4.5 Hz
受振器数/受振点	3個組をバンチング配置 (受振点51と52は1個)
有効受振点数	95点
受振点間隔	10m(直線の仮想測線に沿って)
展開長	1.0 km
展開パターン	固定展開
記録系仕様	
記録器	GDAPS-4A(有線テレメトリー方式)
サンプル間隔	2ミリ秒
記録長	3秒(相互相関後)
チャンネル数	96(1チャンネルはdead)
プリアンプゲイン	30 dB
ノイズエディット	ウィンドウ長=19秒 冪乗係数=1.0

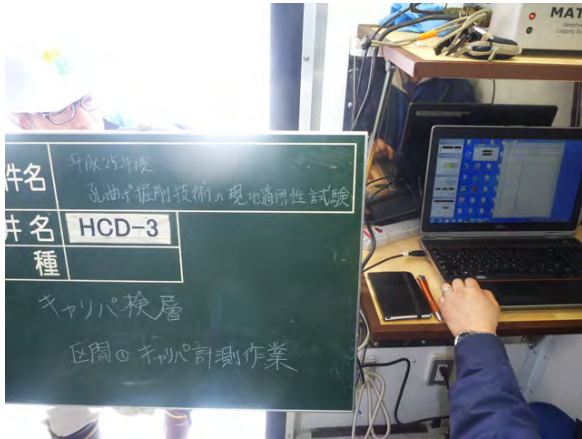
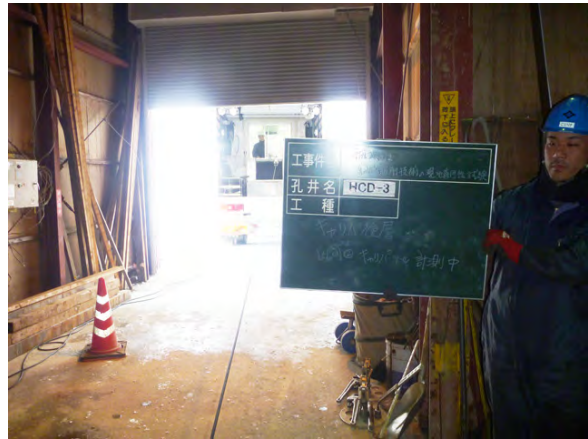
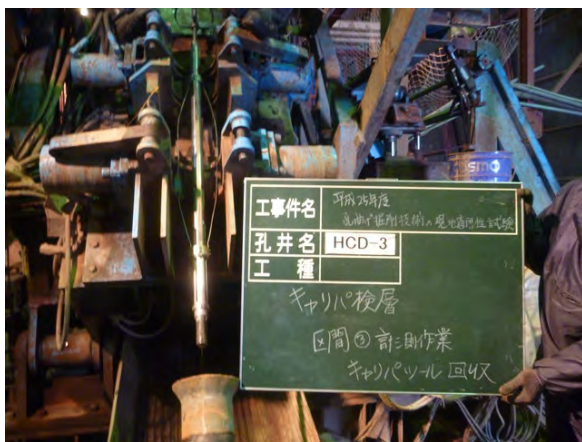
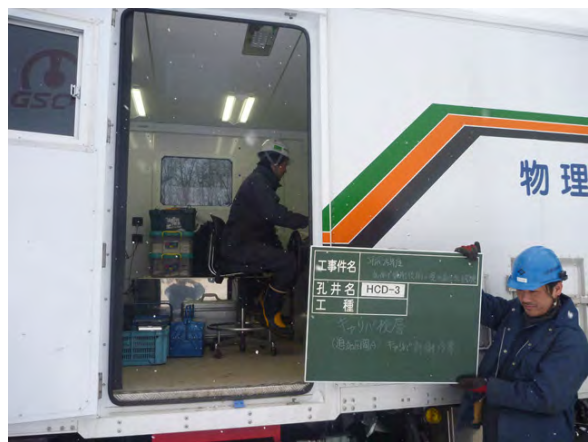
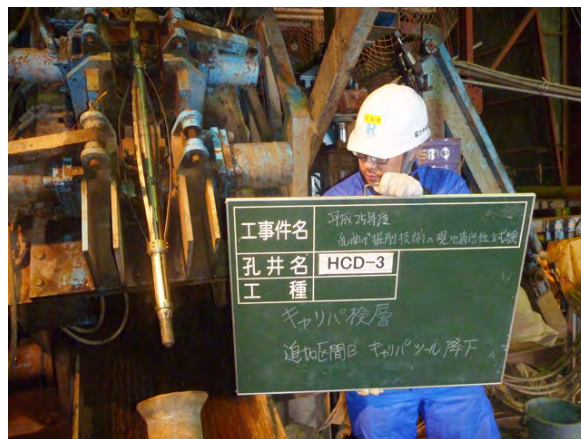
図 8.1.2-7 キャリパ検層計測作業状況

追加計測した区間 B では、NL140 ロッドガイド管を掘削長 230.8m にセットし、掘削長 230.80m～300.00m の 69.20m 間を計測した。キャリパ検層器の降下および巻き上げ計測中に特にテンションが生じるような状況は確認されなかった。

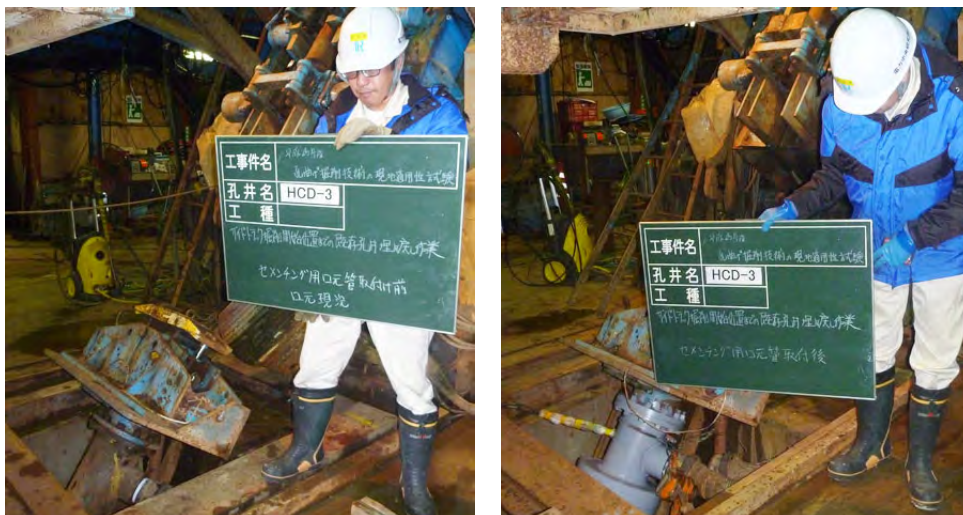
図 8.2.1-3 口元立ち上がり管交換状況

(左：既存口元立ち上がり管、右：改良口元立ち上がり管)

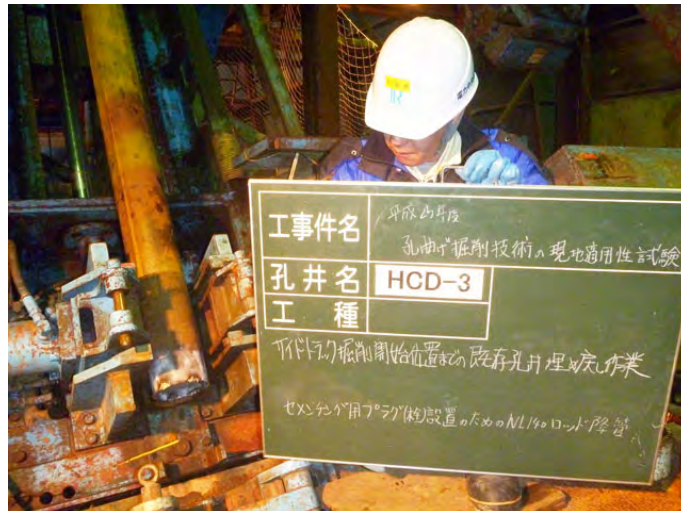
図 8.2.1-4 保護管(NL140 ロッド)の降管作業状況

孔内閉塞用パッカプラグは掘削長 750m 地点に設置するため、孔井内の降下中は掘削長 200m 以降の孔壁と接触した状態となってしまう。そこで、同パッカ降下時に孔壁と接触して損傷することを避けるため、掘削長 600.80m 地点まで NL140 を保護管として挿入することにした。NL140 ロッドの最先端には NL140 ロッドのブランクシュー(長さ 0.30m)を取り付け、先端周縁部にはコンポジットを溶着し、降下時における崩壊物等の浚渫を行えるようにした。

図 8.2.1-4 に NL140 ロッドガイド管の降管作業状況を示す。

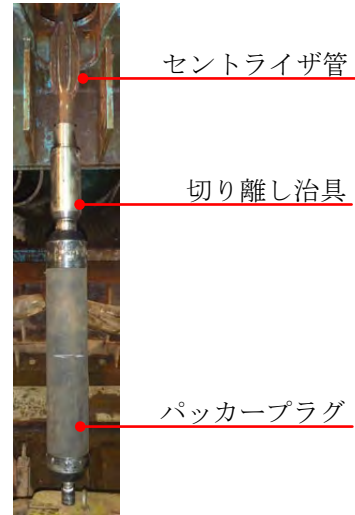
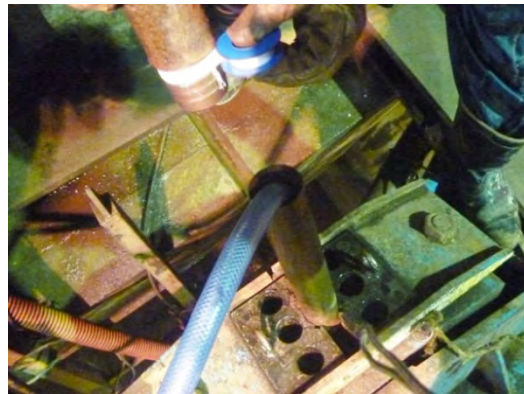
図 8.2.1-6 孔内閉塞用パッカープラグの降管作業状況

セントライザ管

切り離し治具

パッカープラグ

(左：ロッド接続降管作業、右：管内への補水状況)

図 8.2.1-6 に孔内閉塞用パッカプラグの降管作業状況を示す。

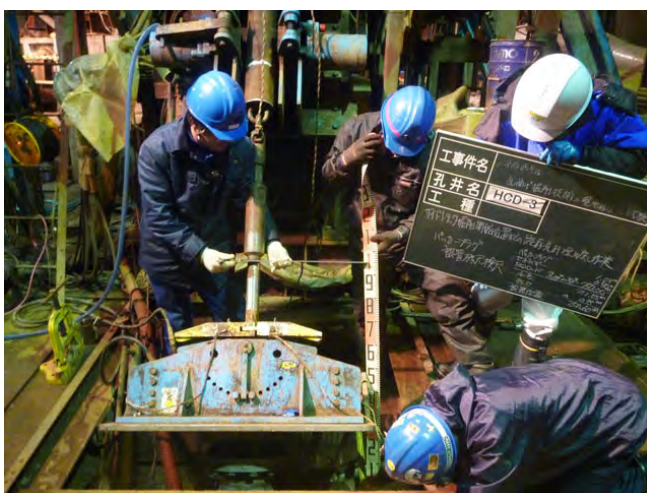
図 8.2.1-7 孔内閉塞用パッカープラグ設置位置の残尺検尺状況

工事件名	身取山地区 孔内掘削技術、受動掘削性試験
孔井名	HCD-3
工種	
パイプ掘削開始位置までの既存孔内埋戻し作業	
パッカープラグ 設置残尺検尺	
	1.05m 0.50m 3.00x250=750.00
全長	751.55m
残尺	△ 0.81m
設置位置	750.60m

図 8.2.1-7 に孔内閉塞用パッカプラグ設置位置の残尺検尺状況を示す。

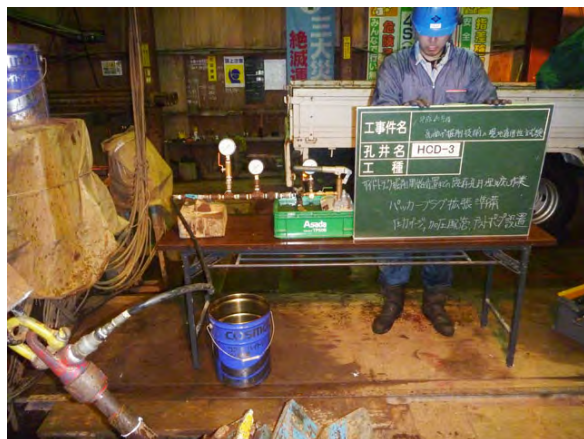
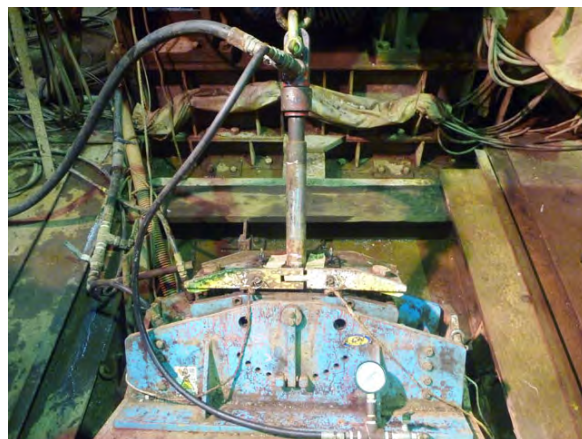
図 8.1.2-8 孔内閉塞用パッカプラグ加圧用配管の取り付け状況

(手動テストポンプ使用時配管)

(試錐ポンプ使用時配管)

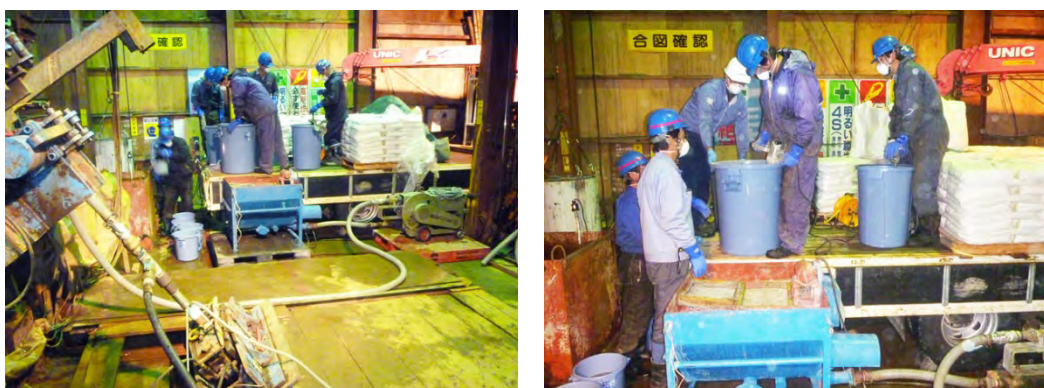
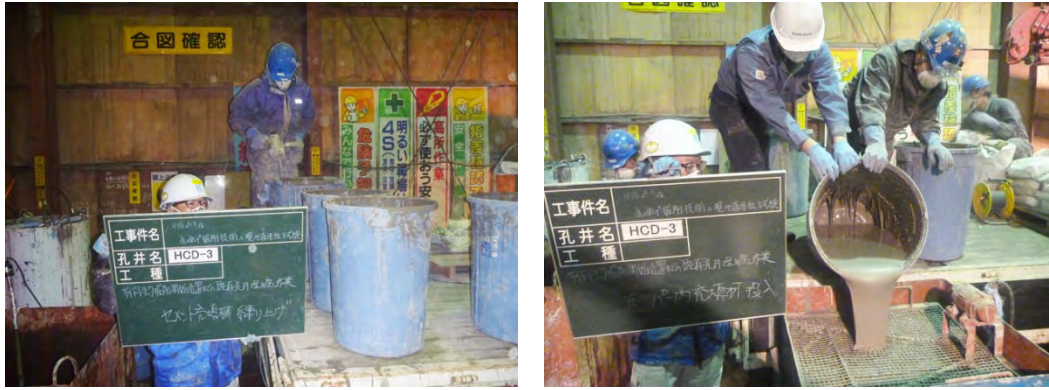
図 8.2.2-4 練上げ作業状況

先行水の送水終了後、セメントミルク充填材の練上げを実施した。セメントミルク充填材は 70L のポリバケツに計量した水を投入し、その後 3 袋分のプレミックス材を攪拌しながら投入し、全量投入後 3 分間連続で攪拌して作成した。作成したセメントミルク充填材は、モルタルポンプのサクションホースへ直結したホッパに投入した。1 回目の練上げ量約 183.6L 分をホッパに投入した段階でモルタルポンプによる圧入を開始した。また、圧入中も順次充填材の練上げを行った。

図 8.2.2-4 に練上げ作業状況を示す。

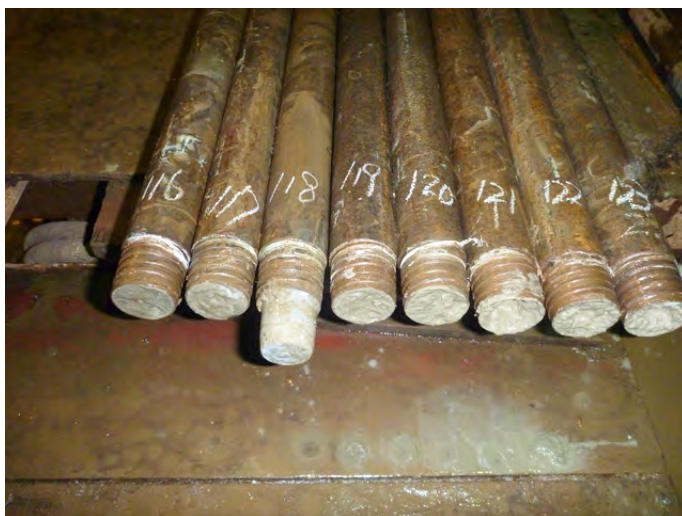
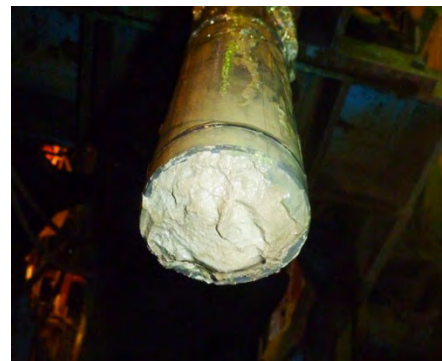
図 8.2.2-10 BQ ロッド管内に残留していたセメントミルク充填材の状況

図 8.2.2-10 に BQ ロッド管内に残留していたセメントミルク充填材の状況を示す。

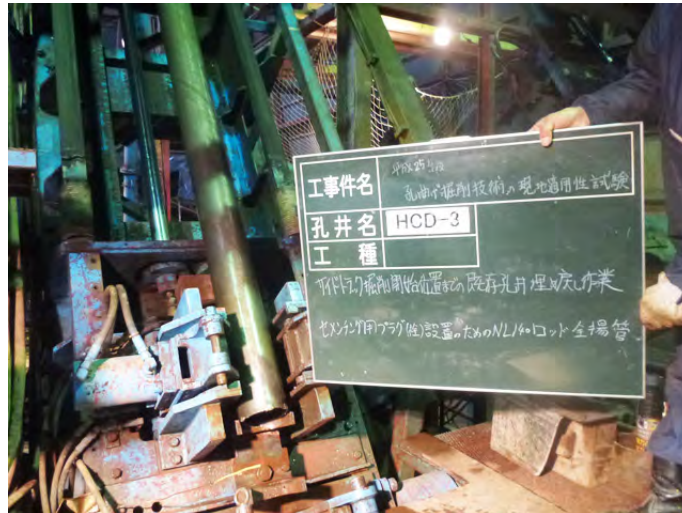
図 8.2.2-11 保護管(NL140 ロッド)の揚管作業状況

図 8.2.2-11 に保護管(NL140 ロッド)の揚管作業状況を示す。

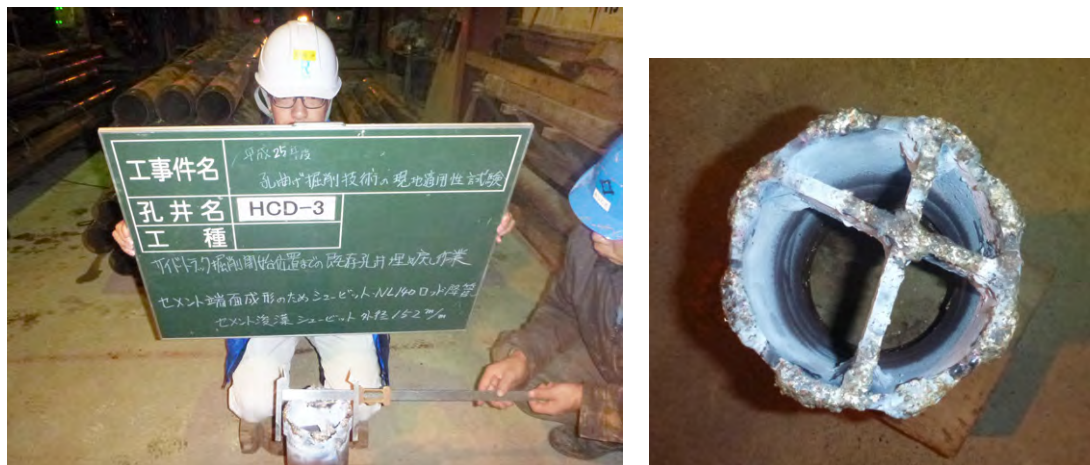
図 8.2.2-12 製作したφ152mm 端面成形用コンポジットシュービット

図 8.2.2-12 に製作した $\phi 152\text{mm}$ 端面成形用コンポジットシュービットを示す。

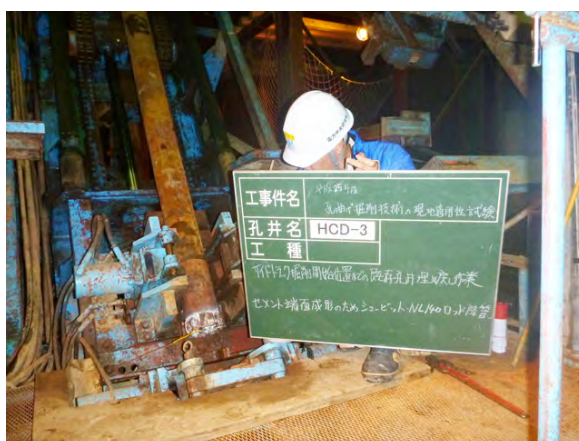
図 8.2.2-13 φ152mm コンポジットシュービット降下開始状況

図 8.2.2-13 に $\phi 152\text{mm}$ コンポジットシュービット降下開始状況を示す。

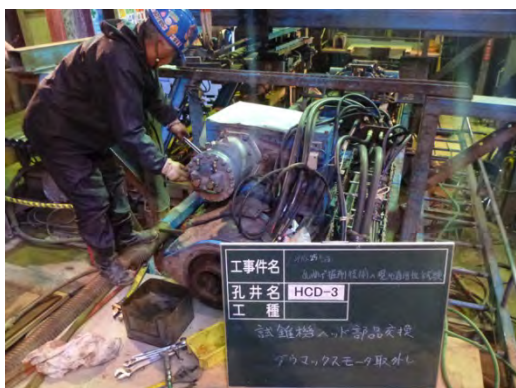
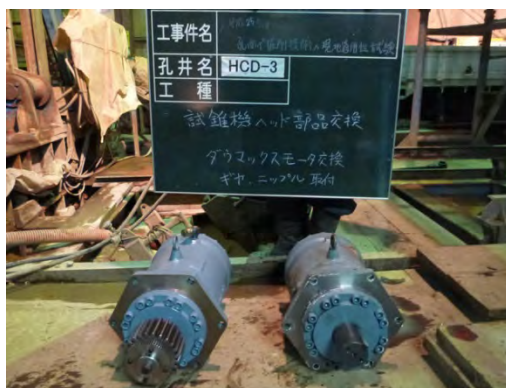
図 8.2.2-15 故障したダウマックスモータの取り外し作業状況

その後、リーミング掘削を一定の速度を維持しながら継続し掘削長 648m まで端面形成を終了した段階で、試錐機のスピンドル回転を行うダウマックスモータが損傷した。復旧までには数日を要することから、NL140 ロッドの抑留等の危機回避のためリーミング作業を中止し、サイドト

なお、故障したダウマックスモータは、サイドトラック掘削のためのアウトパイプ降管中に代替品が手配できたため、その際に部品交換した。

図 8.2.2-15 に故障したダウマックスモータの取り外し作業状況を示す。

しかし、掘削長 648m 地点までリーミングを実施した時点で、試錐機のスピンドル回転を行う油圧機器である”ダウマックスモータ”の損傷が生じたことから、成形作業を中止してサイドトラック掘削を実施することに切り替えた。

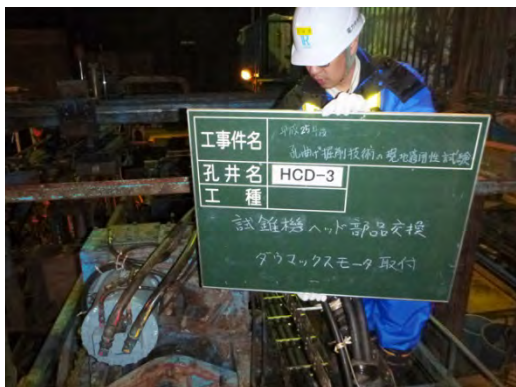
図 8.2.2-16 ダウマックスモータの取り付け状況

図 8.2.2-16 にダウマックスモータの取り付け状況を示す。
