地層処分技術調査等事業
(岩盤中地下水移行評価確証技術開発)
ーボーリング調査技術の確証ー

成果報告書

平成 26 年 3 月

一般財団法人 電力中央研究所

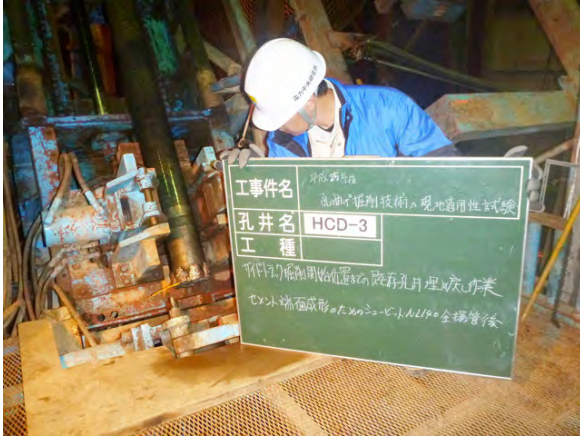
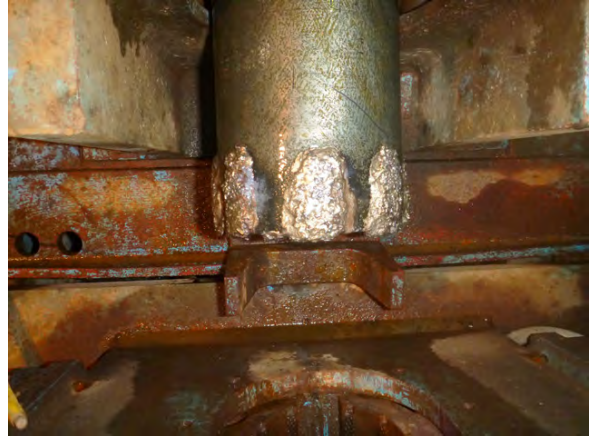
図 8.2.2-18 回収した端面成形用φ152mm コンポジットシュービット

端面成形作業の終了後、NL140 ロッドの揚管を行い、φ152mm コンポジットシュービットを回収した。回収後の点検で、ビットに損傷、変形および外径部の磨耗等は見られなかった。

図 8.2.2-18 に回収した端面成形用 φ152mm コンポジットシュービットを示す。

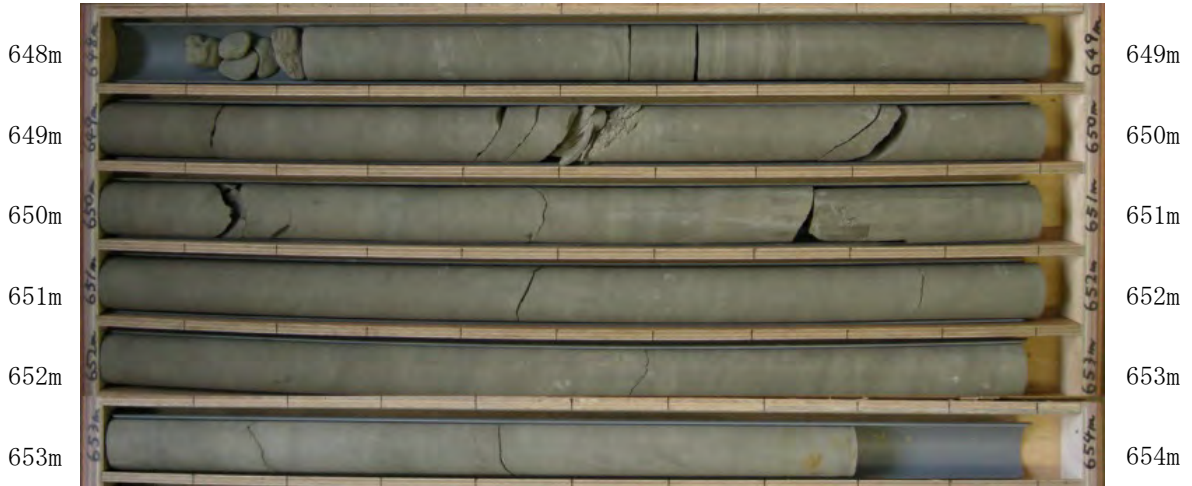
図 8. 2. 3-1 コア採取状況(掘削長 648.00m~653.80m 間)

しかし、最初のコアリング実施区間である掘削長 648.00m～651.00m で採取したコアには硬化セメントはなく、全て岩盤コアが回収された。また、採取コア長も掘削長 3.0m に対して 2.55m であったことから、採取コアの流出(コアロス)もしくは残コアが生じている可能性が考えられた。また、図 8.2.3-1 に示すように、コア頭部には破碎した崩壊物状のコアの一部が回収されていたことから、既存孔からの離脱時のコアチューブ内への収納時に、コアを破碎させコアロスを生じさせたことも想定された。

とから、コアリングによりサイドトラック掘削を継続して行うことにした。掘削長 651.00m からのコアリング掘削では、掘削長 653.80m までコアリングを行った段階でコア詰まりが生じたような状況となったことから、ワイヤラインによるコア回収を行った。その結果、掘削長 648.00m～651.00m 間の残コアとして約 25cm 分が回収されたことを確認した。その結果、掘削長 648.20m 地点から岩盤コアが回収されており、また、掘削長 648.00m～648.20m 間はコアロスしていたことになる。このコアロスは既存孔からの離脱時に破砕して流失したものと考えられる。

図 8.2.3-1 にコア採取状況を示す。

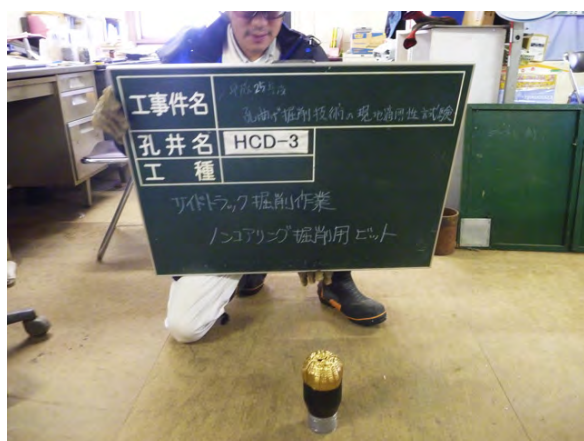
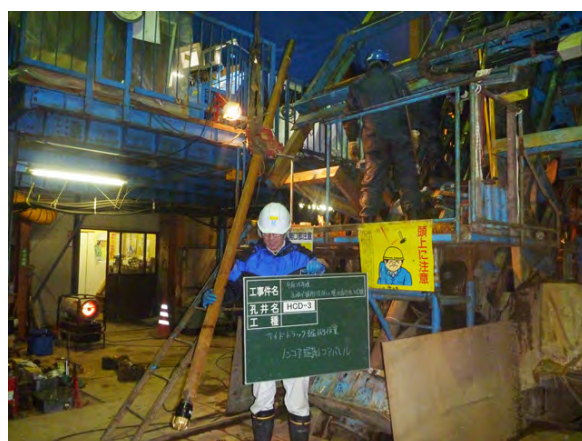
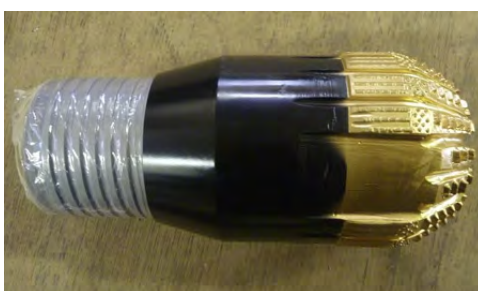
図 8.2.3-3 製作したノンコアリングビット

図 8.2.3-3 に使用したノンコアリングビットを示す。

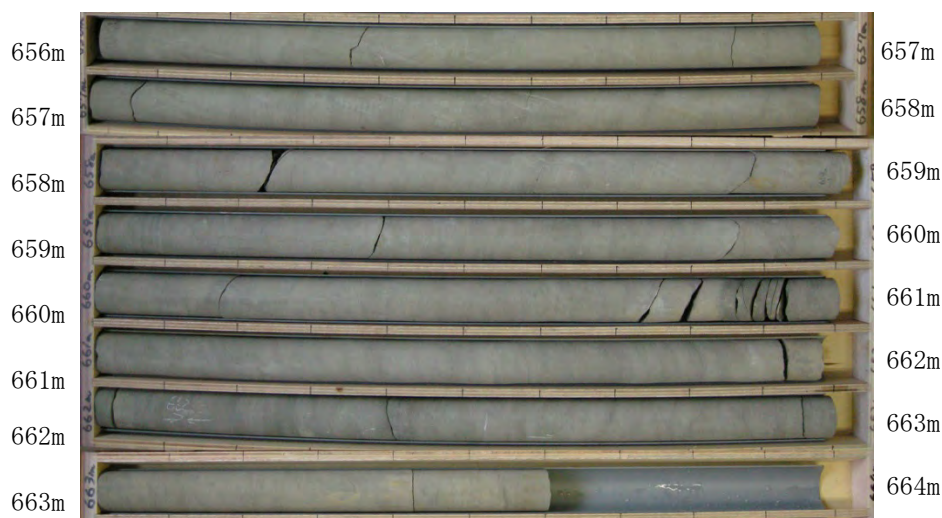
図 8.2.3-5 コア採取状況(掘削長 656.00m~663.65m 間)

区間 A と区間 B は、コアリング掘削でのコア採取によって孔内応力試験装置の試験区間の選定を行う掘削長 660m へ到達させるためのサイドトラック掘削作業となった。区間 B で、試験区間の選定位置に到達し、採取コアを確認した結果、掘削長 661.65m を試験区間中心とした場合に水圧破碎の実施可能な箇所が確認できた。そこで、区間 C では孔内応力試験装置のパッカ編成長に合わせたコア孔状況へ調整するため、掘削長 663.55m まで掘削を行い、同 662.0m 以降に設置する前パッカ設置箇所付近の割れ目状況を確認した。

図 8.2.3-5 にコア採取状況を示す。

試験区間の選定は、サイドトラック掘削による掘削長 660m 以降で実施することから、同掘削長以深の採取コアにおいて亀裂状況の確認を行った。図 8. 2. 3-5 に示した採取コアの状況から、掘削長 660. 95m 以降において亀裂の発達が疎らな棒状のコアを確認することができた。

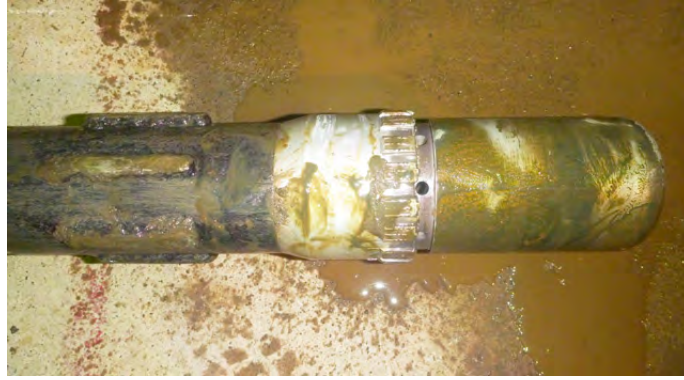
図 8.2.5-5 拡孔後に回収したφ100mm 拡孔ビット

図 8. 2. 5-5 に拡孔後に回収した $\phi 100\text{mm}$ 拡孔ビットを示す。

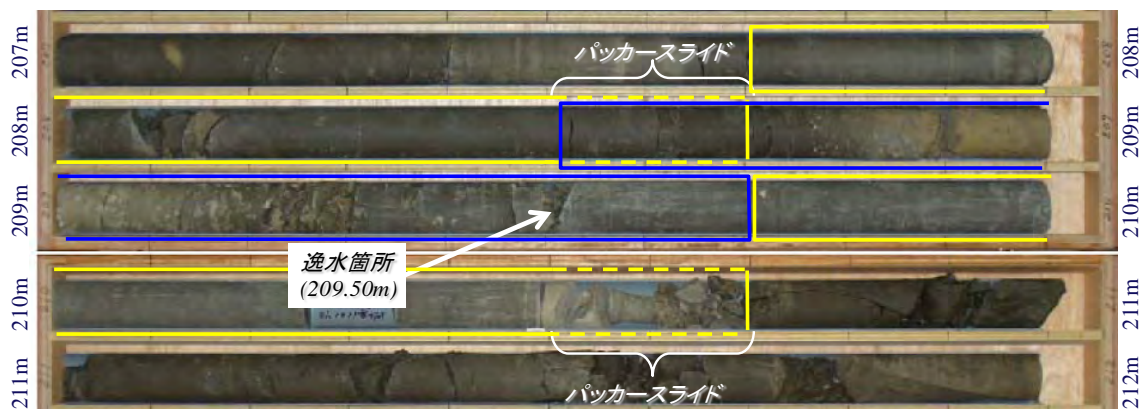
図 8.3.1-1 試験個所のコアおよび試験区間

今回の試験では、拡張された孔で行うため、孔壁面に出現する割れ目の位置やパッカのスライドを考慮して、試験区間を掘削長208.70m~209.70mとした(図8.3.1-1)。図8.3.1-2に事前に室内で測定した、パッカに加える圧力とパッカ径ならびにスライド長さの関係を示す。パッカは空中において確認した。この図から、キャリパ検層の結果により得られた孔径(平均φ160mm、最大φ165mm)に対応するパッカのスライド長は140mm~160mm程度であり、15cm~20cm以内に確実に収まると推定した。

黄：パッカー区間，青：試験区間

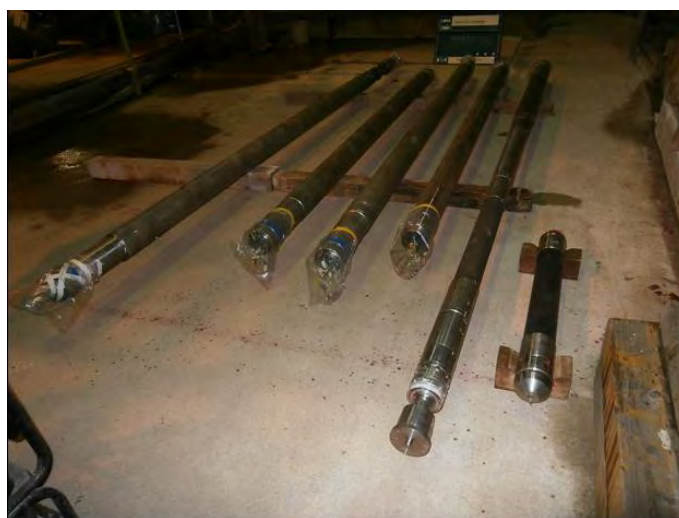
図 8.4.1-1 孔内応力試験装置の搬入時の状態

幌延現地での試験装置の組立は槽を倒した状態で実施した。図 8.4.1-1 は孔内応力試験装置の搬入時の状態である。写真右から下部パッカ、上部パッカ、孔内計測機器、注水ポンプ、パッカポンプ、一番左が孔内水タンクと送り込み装置である。手前側が各ユニットの孔底側である。各ユニットの長さは 1m～3m 程度である。

組立はヘッド側から順次槽に搭載して連結して、孔底側の上部パッカまでを連結したところで、槽を立ち上げ、最後に下部パッカを連結して装置の組立を完了させた。

試験装置組立は、電源線、信号線のコネクタを改良した結果、昨年度より作業性が向上し、櫓を倒してから組み立て作業を開始してからほぼ1日で完了した。孔底側の下部パッカからケーブルヘッドまでの全長は約19.1mである。昨年度の装置編成に比べて水圧破碎試験のための加圧区間長が下部パッカの改良により75cmとなり加圧区間長が15cm短くなった。また、送り込み装置をケーブルヘッドの直下に組み込み送泥を受けやすい編成に変更した。

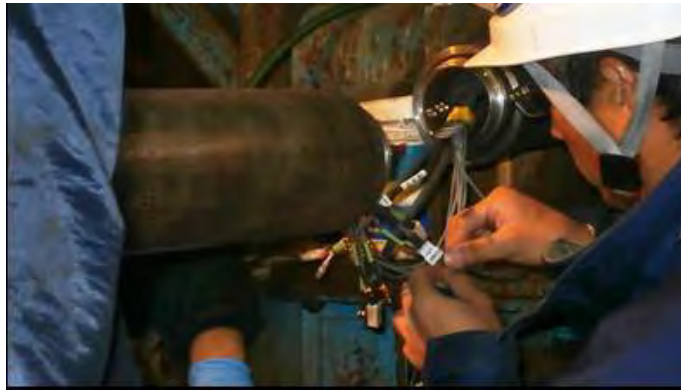
図 8.4.1-3 孔内応力試験装置の組立(ケーブル連結)状況

図 8.4.1-3 に孔内応力試験装置の組立(ケーブル連結)状況を示す。

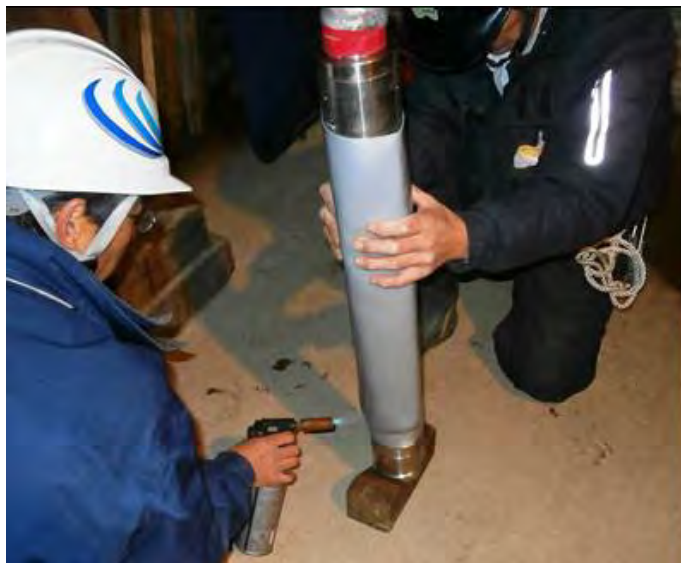
図 8.4.1-4 型どりパッカの作成(熱収縮ゴムチューブ装着)

図 8.4.1-4 に型どりパッカの作成(熱収縮ゴムチューブ装着)を示す。

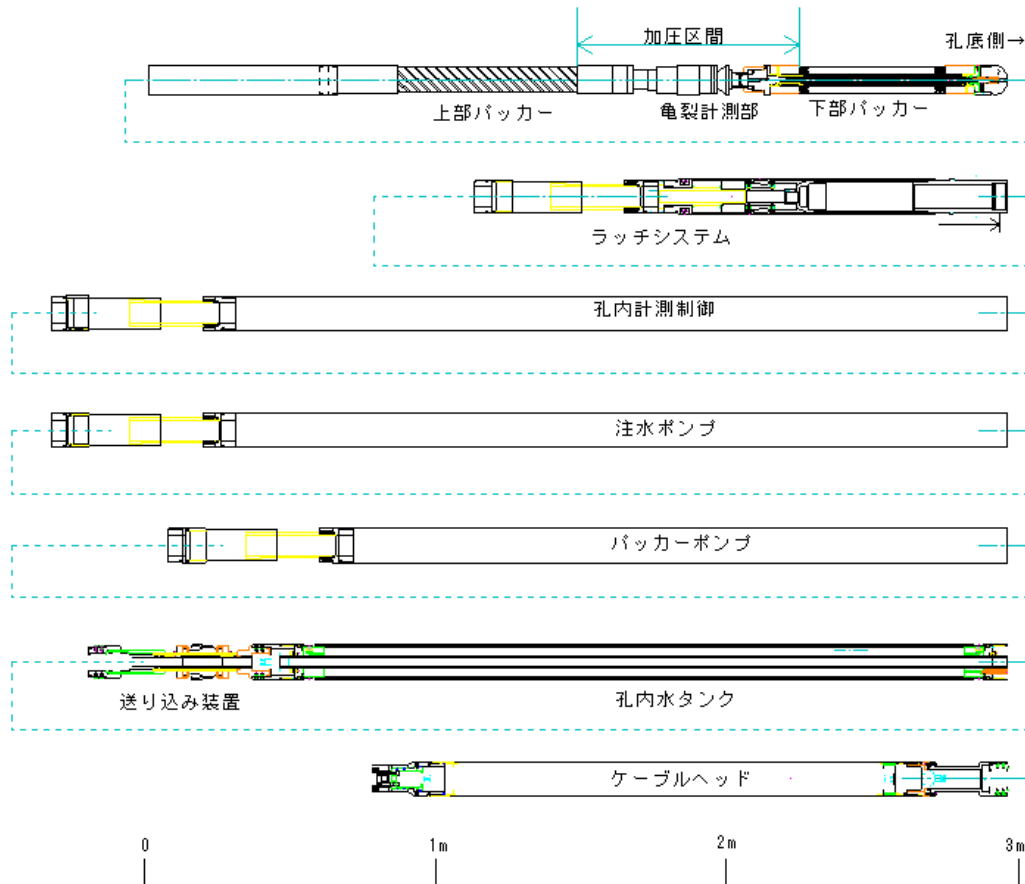
図8.4.1-5 幌延現地試験の試験装置の構成

図8.4.1-5に幌延現地試験の試験装置の構成を示す。

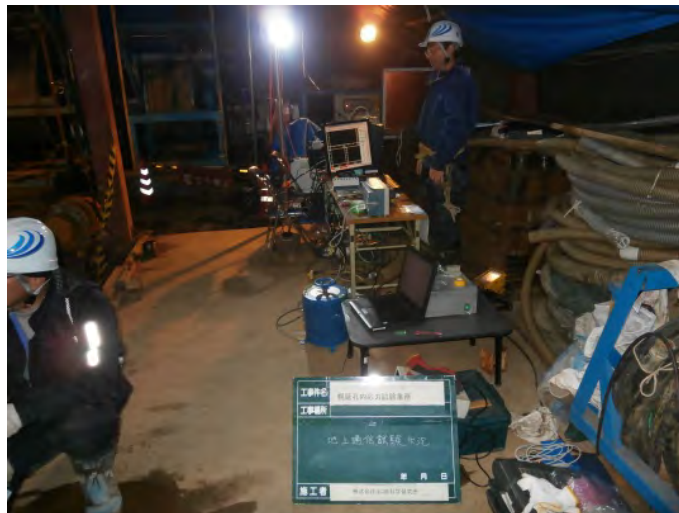
図 8. 4. 1-6 通信試験実施状況

確認項目	内容
①	通信	地上部 PC から孔内計測機器の制御 RS485-光ファイバー- RS485 通信、圧力、方位、傾斜、ポンプモータの作動
②	カメラ	孔内カメラの画像、LED 点灯
③	AE	AE センサ波形

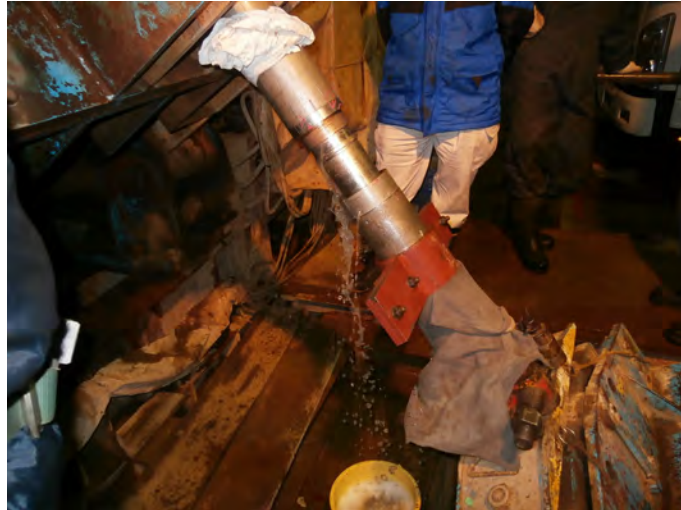
図 8.4.1-10 孔内応力試験装置内への浸水状況

そこで、櫓を起立した状態で、試験装置を孔内から引き上げて各ジョイント部分でのコネクタの外れがないか孔底側のジョイント部分(ラッチシステムと孔内計測制御部)からチェックを行った。この孔底側のジョイント部分の金具を外したところ、装置内部から孔内水が漏れ出てきて装置内部への浸水を確認した。

この計測制御部は地上部計測 PC との通信を行う装置であり孔内ポンプ(注水ポンプ、パッカ加圧ポンプ)を制御する装置でもある。この装置が動作しないと孔壁確認(圧力、方位傾斜、パッカポンプ作動が必須)および水圧破碎試験(圧力、流量、方位傾斜、注水ポンプ作動、パッカポンプ作動)は実施できない。回収後の装置検査の結果、計測制御基板に掘削用泥水が付着し、DC 電源供給部分が腐食していた。装置を解体して分割し、計測制御部の浸水部分については、純水を用いて基板洗浄を実施し泥水汚れを落とした。洗浄によって濡れている基板を乾燥させることで機能回復が見込めるが、DC 電源供給部分は腐食してしまっているため、目視確認でも機能回復困難であることが分かった。この DC 電源供給部分の交換には、基板上の各回路との接続も必要であり、部品調達にも時間を要するため現地作業で対応することが困難であった。また、DC 電源供給部分の交換後の作動チェックにも時間を要するため、このまま現地作業を継続して行うことは困難となったため、幌延現地試験を一旦中断し、今後の試験について検討を行った。

試験装置の外観からは浸水を特定できるような損傷は見られなかった。また装置分解時のジョイント部分にも浸水するような箇所は確認できなかった。幌延現地ではこれ以上の原因究明は出来ないため、試験装置を工場へ持ち込み入念なチェックを実施した。

浸水していた下部パッカから計測制御ユニットまでを連結し、計測制御ユニットのヘッド側に、キャップを付けて、このキャップとガスボンベを配管して装置内へ窒素ガスを圧入しガス漏れ箇所を見つけることにした。窒素ガスを約0.3MPaで送り、試験装置の各ジョイント部分を中心にガス漏れ検知剤をスプレーして、エアールれ箇所を探した。その結果、ラッチシステムの内管ねじ部分からエアールれを確認した。ラッチシステム内管から浸水したことが分かった。

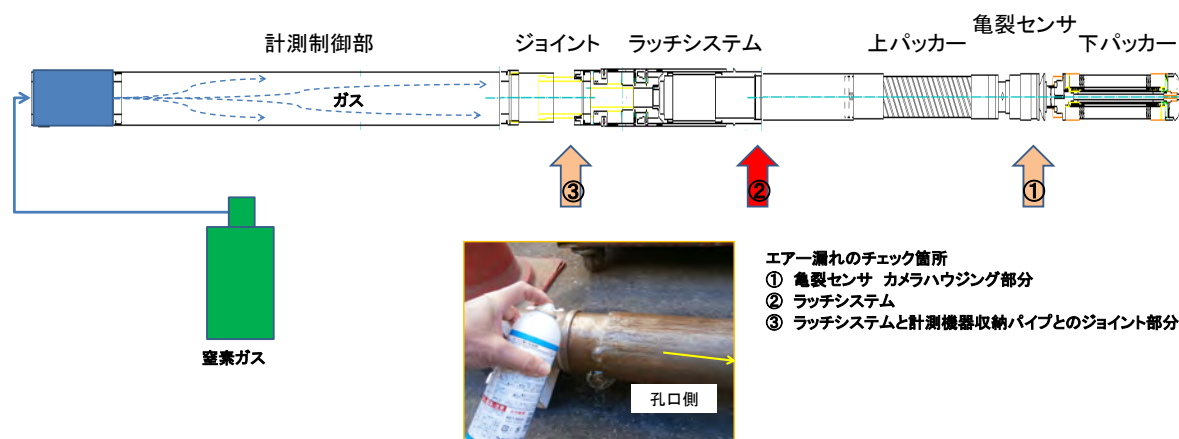
図 8.4.1-12 試験装置の浸水箇所の調査概要

図8.4.1-12に試験装置の浸水箇所の調査概要を示す。

ラッチシステムは、外管と内管から構成され、NL140 ロッドの先端シューと接触するパーツは内管と接続する(図8.4.1-11の①)。この先端シューと接触するパーツのOリングが切れていたため、ここから水が浸入したと判断した。Oリングが切れていたのに気づかなかった原因は、内管部分は外管を接続した後に接続する構造となっている。そのために、内管のOリングがきちんとはめ込まれていなかった状態で、ねじ込んでしまうとOリングが今回のように切れてしまうが、外からは確認できない状態であったためである。このようなことが原因で浸水することが無いように、試験装置を組立てた後に、装置内に窒素ガスを封入して、装置からのガス漏れ箇所が無いことを確認した上で試験孔に挿入することとした。

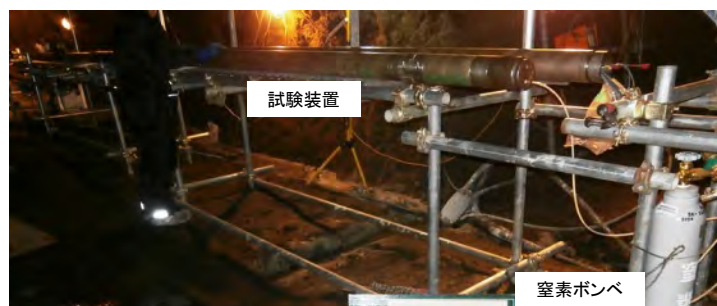
図 8.4.1-17 止水機能検証試験実施状況

試験装置のラッチシステムについては、現地へ搬入前に工場です止水機能の確認を行い現地に持ち込んだ。横須賀現地試験では、試験実施前に試験装置を組み立てた後に試験装置全体の止水性の確認を実施した。止水性の確認は、試験措置内に窒素ガスを送って装置内を加圧し、内部からのガス漏れが無いことを確認して止水性の機能が有効であると判断した。確認作業は、装置組立後に装置ヘッドにガス注入用ヘッドを接続し、ガスボンベから 0.5kgf/cm²の圧力でガスを送り装置内で圧力を保持させた。レギュレータで圧力管理して圧力が低下しないことを確認した。

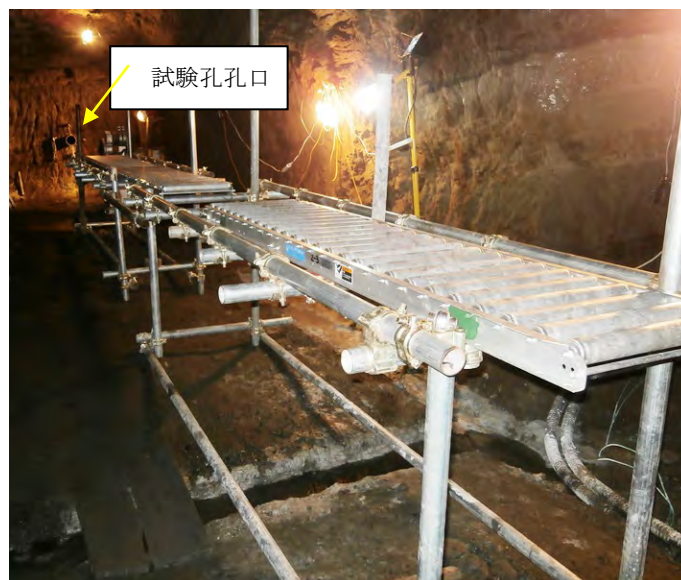
図 8. 4. 2-4 試験装置の架台

孔内応力試験装置の組立方法は、観測トンネル内に試験装置を連結するための専用架台を試験孔井の延長線上に直列に並べて孔底側の水圧破碎試験パッカから順番にケーブルヘッド側の装置へと連結組立を行った。ボーリングマシンを孔軸延長線上から外して、孔内応力試験装置を孔内に挿入するための装置架台を孔口から孔軸延長線上に並べて組み立てた。装置架台の装置を直接載せる部分にはローラーコンベヤーを使用し、試験装置の孔内への挿入作業の利便性を図った。

架台組立後、NL140 ロッドを試験孔内に 1m 挿入し、次に装置架台に孔底側の下部パッカから順次搭載し、組立作業を行った。試験装置組立完了後、孔内応力試験装置にバンドを付けて、ウィンチを使い NL140 ロッド内に挿入してラッチ固定させた。そして、今度は NL140 ロッドにバンドを付けてウィンチを使い試験装置が試験深度に達するまでロッドで送り込みを行った。装置が試験深度に達したら、試験孔岩盤と固定した 165mm 鋼管と NL140 ロッド間を止水するためのプリペンダーを取り付けた。さらに、NL140 ロッドと試験装置の間を止水するための 2 つ目のプリペンダーを取り付けた。試験孔孔口止水が完了したら、孔外に設置している送水ポンプで孔内へ注水して孔内を加圧した。

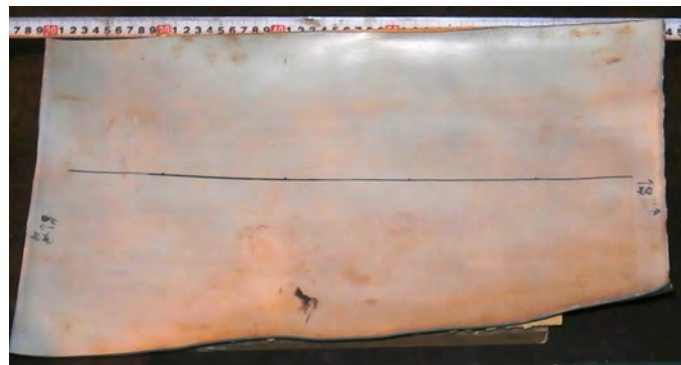
図 8.4.2-11 水圧破碎試験前型どり結果

図 8.4.2-11 に水圧破碎試験前型どり結果を示す。

型どり結果の熱収縮ゴムには、既存の亀裂痕は見られなかった。

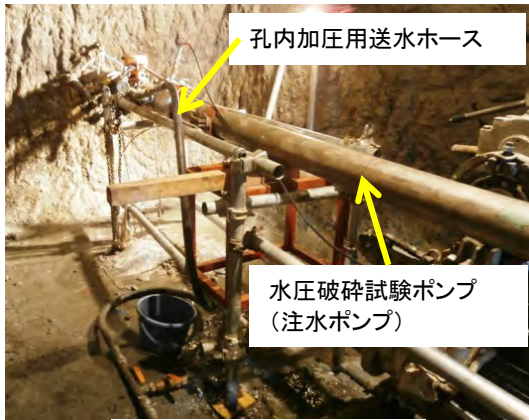
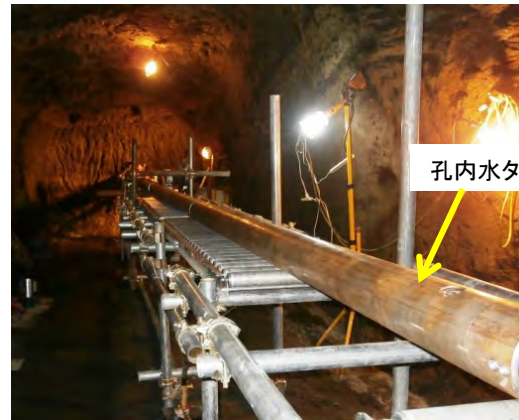
図 8.4.2-12 水圧破碎試験実施状況

型どり試験後に型どり熱収縮ゴムチューブを回収するために試験装置を一度孔外まで取り出した。そこで、水圧破碎試験を実施するために、再度試験装置をNL140 ロッド内へ挿入し、ラッチで固定を行った。試験は、試験孔内の低水圧状態で、水圧破碎試験を実施し、その後孔内水圧を幌延現地試験深度相当(4.5MPa)まで加圧しこの圧力下で注水加圧を行った。

- ① 孔内応力試験装置を既に試験孔に挿入している NL140 ロッド内に挿入してラッチで固定
 - ② NL140 ロッドを押し込んで試験区間深度に装置の加圧区間を到達(注水加圧区間の深度は、5.75m～6.5m)
 - ③ 試験孔内口元に挿入している $\phi 165\text{mm}$ の鋼管と NL140 ロッドの間を止水するためのプリペンダーを設置
 - ④ NL140 ロッドと試験装置の間の止水のためのプリペンダーを設置
 - ⑤ 試験孔内の水圧計測開始、孔内応力試験装置計測開始
 - ⑥ 試験孔内へ送水し孔内の加圧開始
 - ⑦ 孔内加圧を 0.5MPa で保持
 - ⑧ 孔内応力試験装置のパッカ加圧ポンプを作動させてパッカを 0.8MPa まで加圧し保持
- ◇ブレイクダウン
- ⑨ 注水ポンプ作動開始、加圧区間に注水。注水流量は 350cc/min(亀裂再開口も同様)
 - ⑩ ブレイクダウン確認後、ポンプ注水停止
- ◇亀裂再開口 2回実施
- ⑪ 圧力曲線が十分に低下したことを確認したら再度注水ポンプを作動させて圧力上昇させる
 - ⑫ 圧力がピークに達して下降始めたら、注水を停止
 - ⑬ ⑪、⑫の繰り返し
- ◇幌延現地深度相当で試験
- ⑭ 孔内圧を 4.5MPa まで上昇させて保持
 - ⑮ パッカポンプを作動させて圧力上昇させる。5.5MPa で保持
 - ⑯ 注水ポンプを作動させて加圧区間の圧力を上昇させる注水流量は最大 750cc/min
 - ⑰ 圧力がピークに達して下降始めたら、注水を停止。⑪、⑫実施
- ◇試験終了
- ⑱ 孔内加圧停止
 - ⑲ パッカ圧力の減圧
 - ⑳ 2カ所のプリペンダー取り外し、NL140 ロッドの引き抜き、孔内応力試験装置の回収

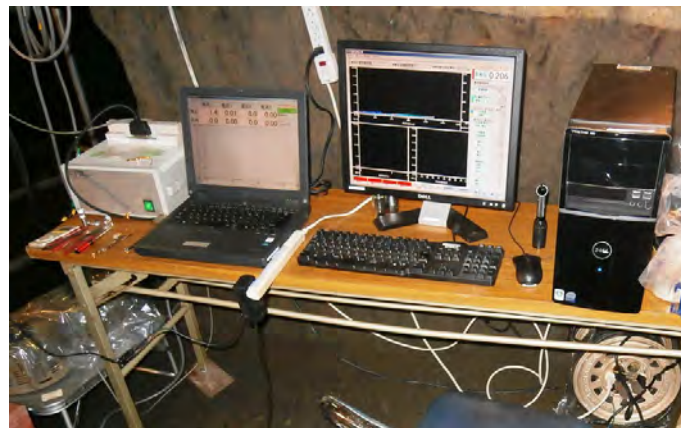
図 8.4.2-13 水圧破碎試験地上部 PC 計測状況

試験孔内への加圧前から試験装置と地上部 PC との間で通信を開始して、装置を試験深度まで押し込み、孔内水圧を 4.5MPa まで加圧した後、通信遮断やデータの欠如など無く妥当な値を表示していることを確認する。その後、試験前型どり試験、水圧破碎試験、試験後型どり試験で各パラメータ(圧力、流量、方位、傾斜等)が正常に計測できていることで機能検証とする。

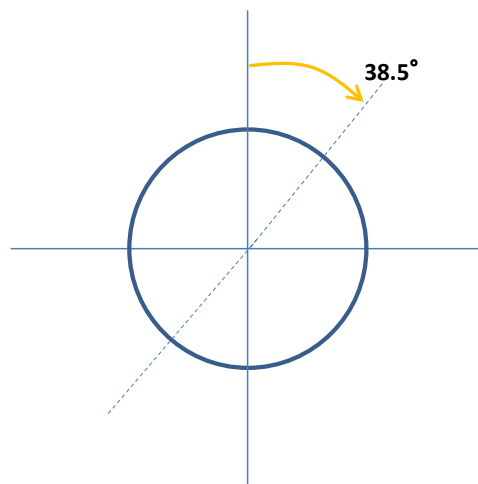
図 8.4.2-19 水圧破碎試験後型どり結果(孔口から孔底側を見た)

図 8.4.2-19 に水圧破碎試験後型どり結果を示す。

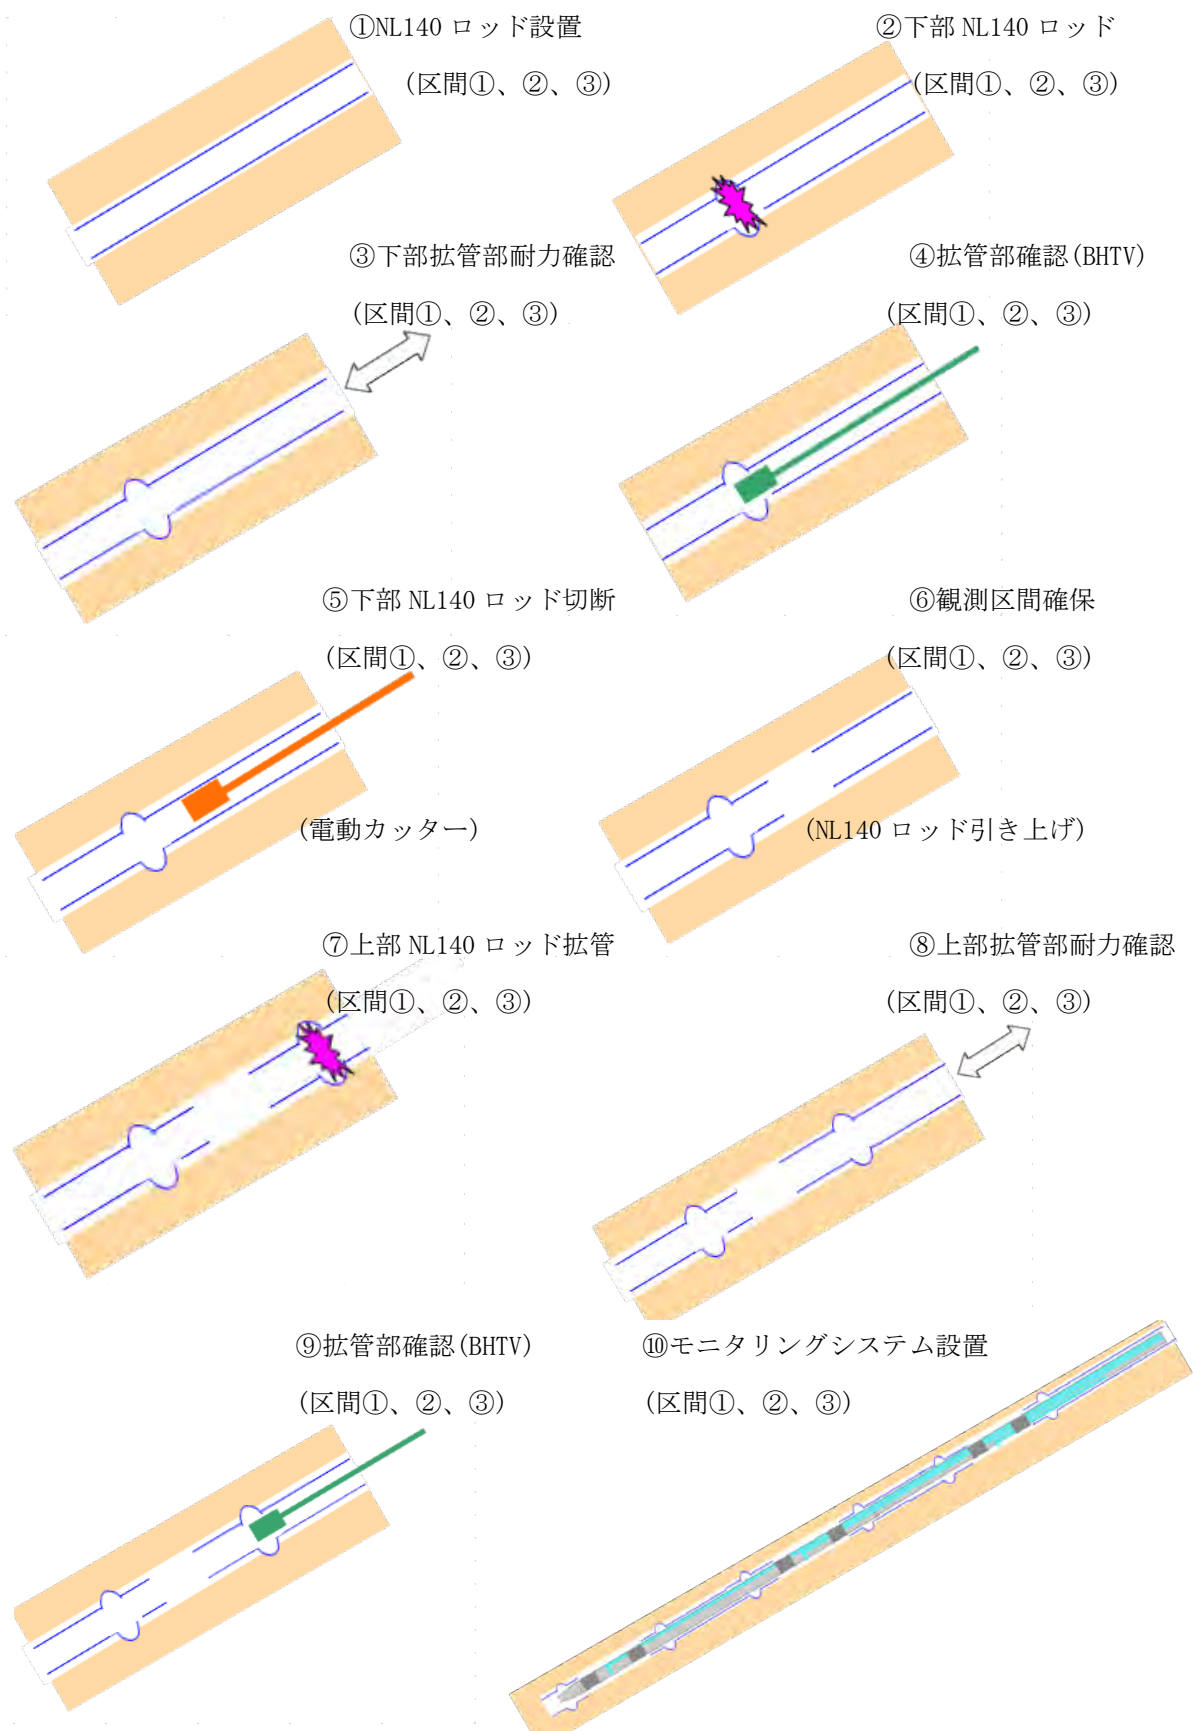
図 8.5. 1-1 HCD-3 孔における現地適用性評価試験の流れ

図 8.5.1-1 に HCD-3 孔における現地適用性評価試験の流れを示す。

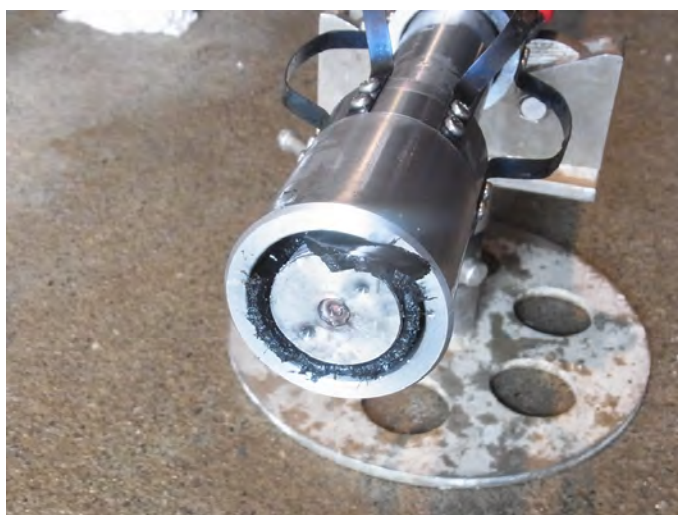
図 8.5.3-7 発破後の装薬治具状況

発破終了後、装薬治具を引き上げたところ、1回目と同様に装薬治具に損傷等は認められなかったが、ショックアブソーバーの全長が3mm(357.5mm→354.5mm)縮んでいた。また、装薬治具の先端部が拡大していたのは1回目と同様であるが、火薬を入れているカプセルの残滓が残っており、全て回収できた。また、装薬治具爆薬側端部の広がりは、1回目と同様に外径がφ75mm(発破前：φ70mm)に広がっていた。

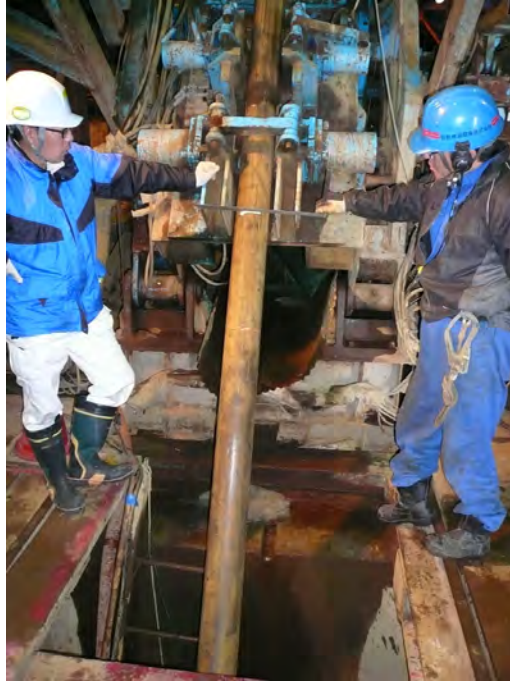
図 8.5.3-8 押し込み耐力試験状況

発破作業の終了後、引張り耐力試験を実施した。今回は1回目と違い、押し込みおよび引張り耐力試験を実施した。1回目と同様に耐力試験は、掘削機のスピンドルの油圧機構を用いて行った。計測は掘削機のゲージによる荷重管理とした。以下に試験結果を示す。

上記の結果より今回の試験では、所用耐力を満たす結果が得られた。

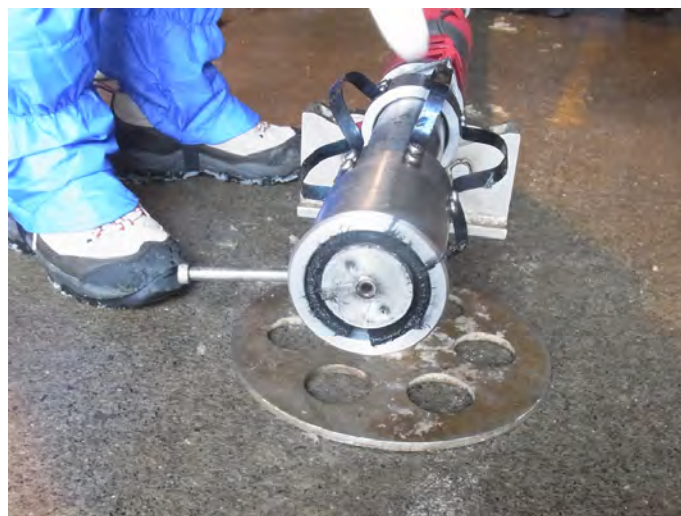
図 8.5.3-9 発破後の装薬治具状況

発破終了後、装薬治具を引き上げたところ、前回と同様に装薬治具に損傷等は認められなかったが、ショックアブソーバーの全長が2mm(357.5mm→355.5mm)縮んでいた。また、装薬治具の先端部が拡大していたのは前回と同様であるが、火薬を入れているカプセルの残滓が残っており、全て回収できた。また、装薬治具爆薬側端部の広がり、前回と同様に外径がφ75mm(発破前：φ70mm)に広がっていた。

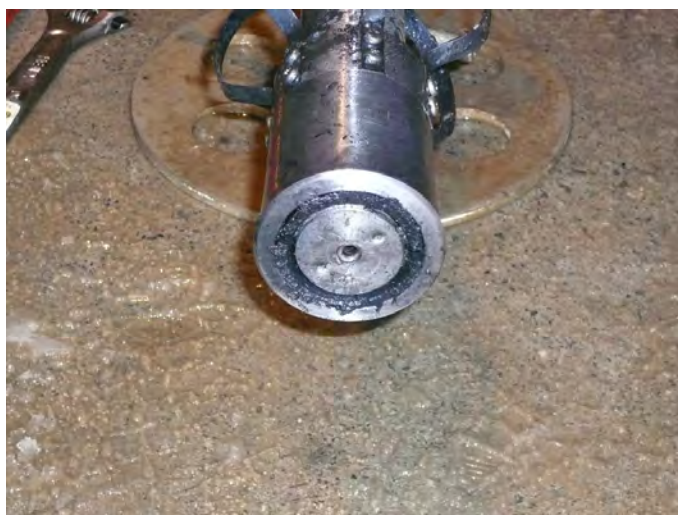
図 8.5.3-10 発破後の装薬治具状況

発破終了後、装薬治具を引き上げたところ、1回目と同様に装薬治具に損傷等は認められなかったが、ショックアブソーバーの全長が2mm(357.5mm→355.5mm)縮んでいた。また、装薬治具の先端部が拡大していたのは前回と同様であるが、火薬を入れているカプセルの残滓が残っており、全て回収できた。また、装薬治具爆薬側端部の広がり、前回と同様に外径がφ75mm(発破前：φ70mm)に広がっていた。

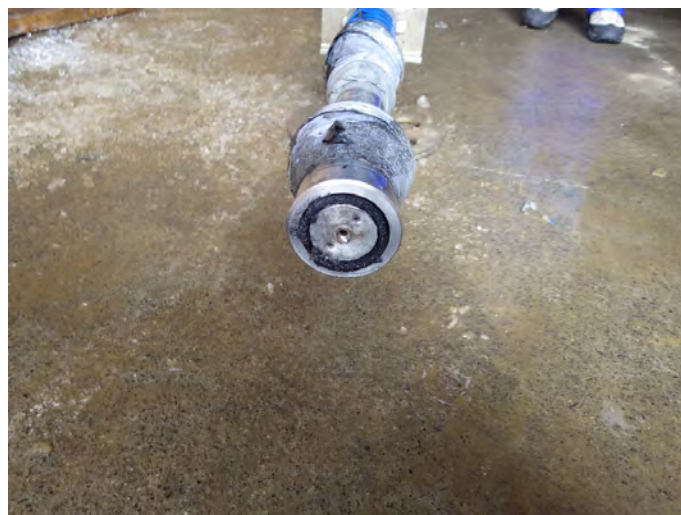
図 8.5.3-13 発破後の装薬治具状況

発破終了後、装薬治具を引き上げたところ、前回と同様に装薬治具に損傷等は認められなかったが、ショックアブソーバーの全長が3mm(357.5mm→354.5mm)縮んでいた。また、装薬治具の先端部が拡大していたのは1回目と同様であるが、火薬を入れているカプセルの残滓が残っており、全て回収できた。また、装薬治具爆薬側端部の広がり、前回と同様に外径がφ75mm(発破前：φ70mm)に広がっていた。

図 8.5.3-13 に発破後の装薬治具状況を示す。

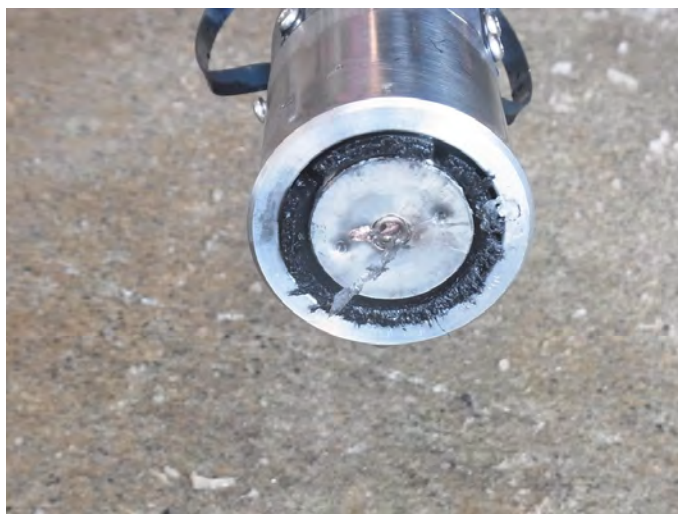
図 8.5.3-14 発破後の装薬治具状況

発破終了後、装薬治具を引き上げたところ、前回と同様に装薬治具に損傷等は認められなかったが、ショックアブソーバーの全長が3mm(357.5mm→354.5mm)縮んでいた。また、装薬治具の先端部が拡大していたのは前回と同様であるが、火薬を入れているカプセルの残滓が残っており、全て回収できた。また、装薬治具爆薬側端部の広がり、前回と同様に外径がφ75mm(発破前：φ70mm)に広がっていた。

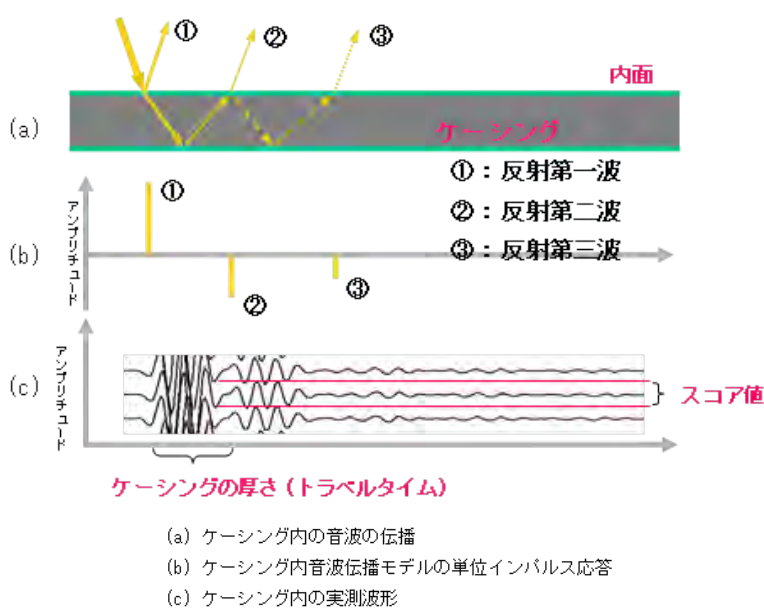
図 8.5.5-5 ケーシングにおける音波の反射(J. Deltombe, etc, 2004 に加筆)

図 8.5.5-5 にケーシングにおける音波の反射(J. Deltombe, etc, 2004 に加筆)を示す。

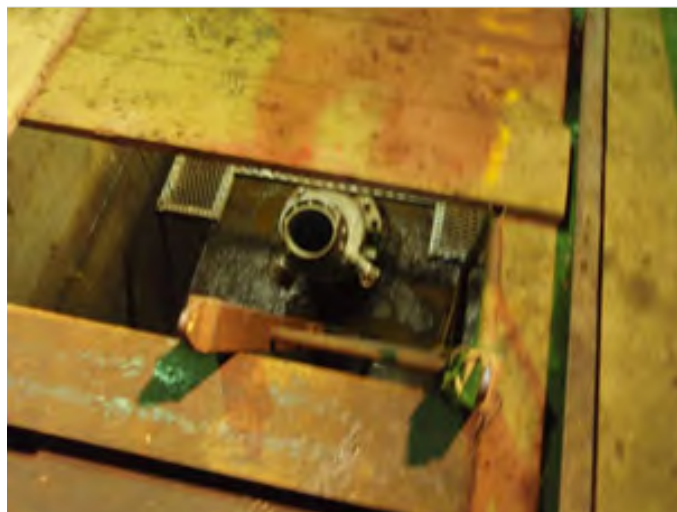
図 8.5.7-9 設置前孔井状況

孔内モニタリングシステムの設置前には、袖バルブから孔内水の湧出が確認された(0.1～0.15L/分程度)。また、孔口位置が GL-30cm の状態でも孔口から水が湧出する状態であった。

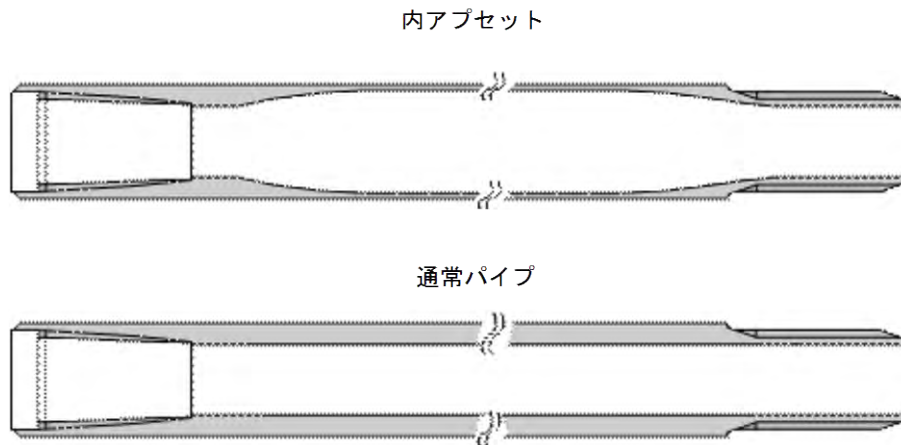
図IV.2-8 ケーシングロッドの比較
(上：NL140 ロッド、下 TR140 ロッド)

開発目標に沿って、コントロール掘削の曲げに対する柔軟性・長尺掘削に対する重量・強度などの取扱性を考慮し、TR140 および NL140 の 2 種類のパイプを選択し（図IV.2-8）、工場内において比較検討した。その結果、NL140 ロッドが TR140 ロッドに比べ直進性に優れ、かつ荷重に対する柔軟性を持っていることが判明し、模擬孔井での試験で掘削ロッドとしての能力を有することを確認した。また、ピンネジエンドに O-ring の装着ができるようにし漏水防止を行った。

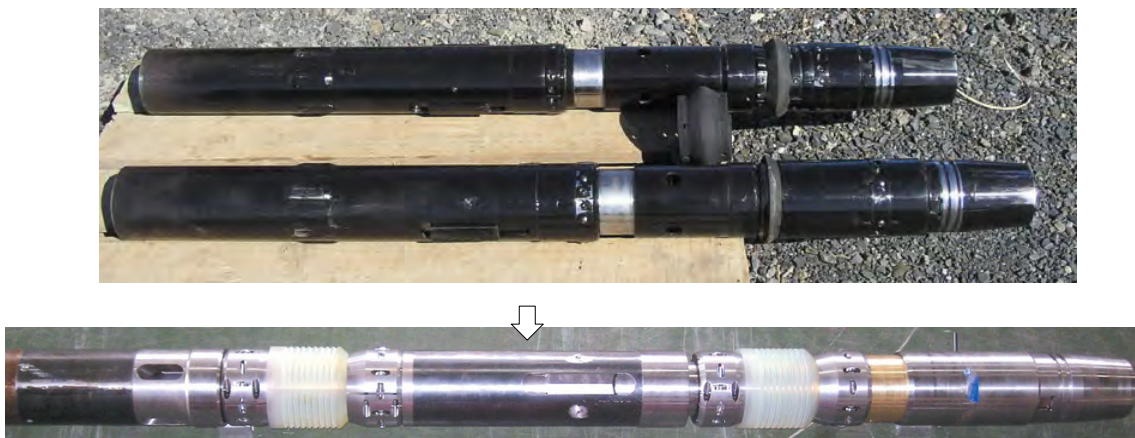
押し込み補助装置は泥水圧入により生じる水圧をツールに設置されたラバーにより受圧して押し込みを可能にする装置である。受圧用のラバーの受圧効率強化を検討するために、ラバー形状の異なる2種類の押し込み装置（羽根式タイプとリング式タイプ）を試作し、2回の地上試験の結果を考慮して、羽根式タイプを用いて現地適用を行った。しかし、孔内（ロッド管内）での摩擦抵抗により、ツールがロッド管内で停止してしまう現象が認められたため、水圧を受ける力を強化するため、ラバー装着箇所を1箇所から2箇所へ増設し、さらに形状をテーパ状ラバーへ改良した。（図IV. 2-10）。改良した装置を用いて、水平孔井部分を含めた孔長 1000m までの運用が可能となった。

図IV. 2-10 押し込み補助装置（上：当初試作、下：改良（白い部分がテーパ状ラバー））

本押し込み補助装置と同様のシステムをジャイロ検層装置（図IV. 3-1）および弾性波トモグラフィ用のハンドリングツール（図IV. 2-11）などにも適用している。

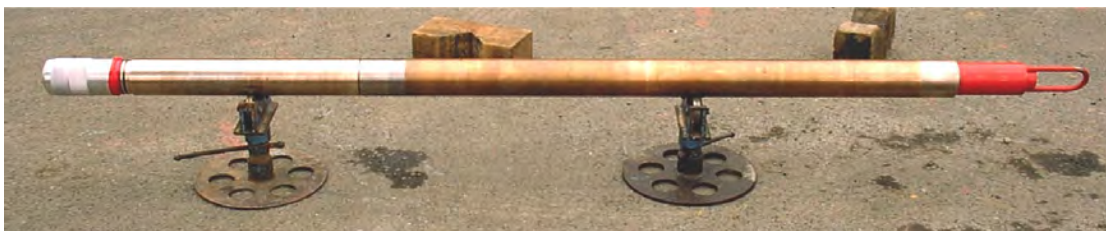
MWD 装置(プローブ部)の概念図および写真を図IV.3-1 に示す。後述する LWD とダウンホールモーターとの間に本システムを連結できる構造としている。本システムは、5 種類の測定 (方位、傾斜、トルク、ビット荷重、孔内圧力) の小型化を図った各モジュールが組み込まれたプローブ部とデータ収録・表示を行う地上制御部より構成される (表IV.3-1)。

プローブ部には、ボーリング掘削の先端位置を探知するための、方位・傾斜計が設置されており、常時計測により孔席と現在位置を確認することができる。また、トルク、ビット荷重、圧力をリアルタイムに計測、表示し、孔内状況の変化に対応することで地上での情報化掘削に援用されている。

図IV3-1 MWD ツール全体図

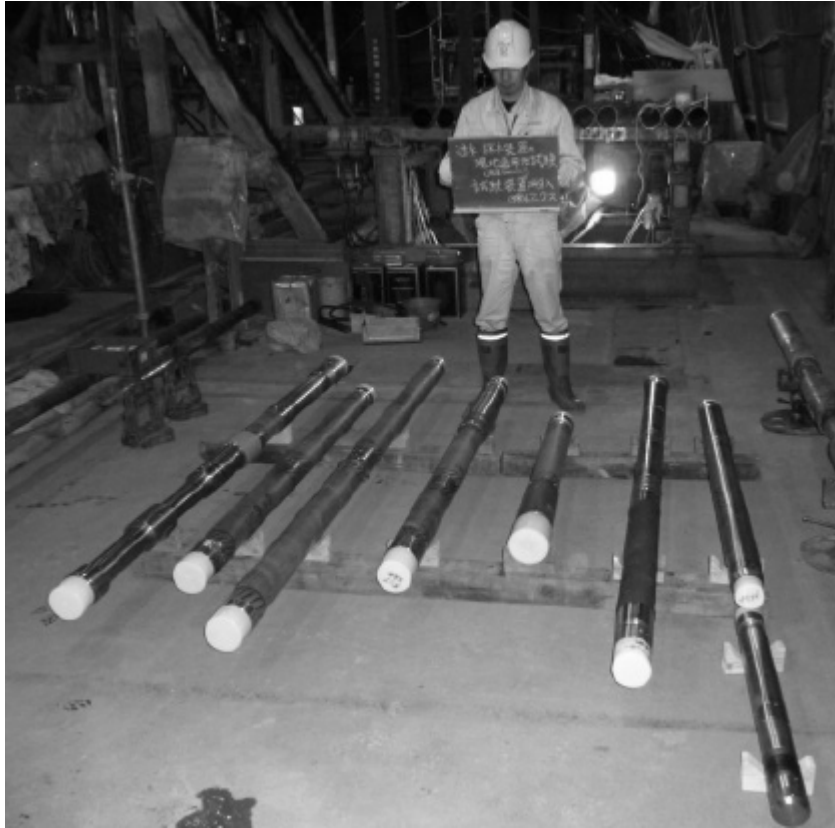
透水試験・採水・イメージング装置は、機能で分類した場合、透水試験ツール、採水ツール、イメージングツールのほかパッカーシステムと制御・通信ユニットによって構成される。透水試験と採水ツールは同一試験区間で行なうため、パッカーシステムや、透水試験ツールにあるポンプなどは採水と共用となっている。実際の使用に際しては、ハンドリングと組み立てを容易にするため、さらに細分割されている（図IV.4-2）。

図IV.4-2 透水試験・採水・イメージング装置の全体写真

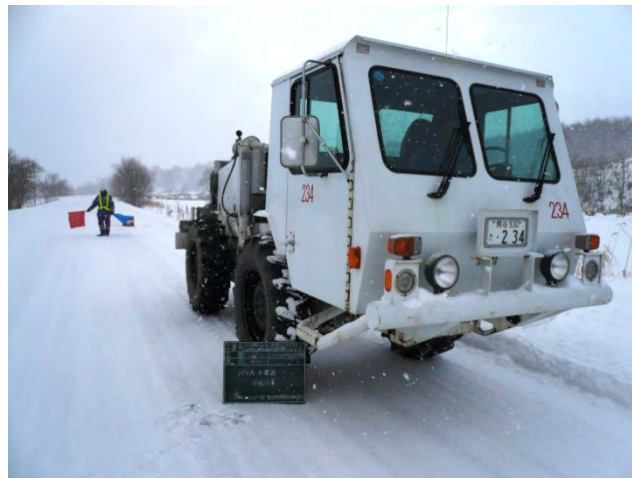
図IV.6-1 中型バイブレータ震源
