# 地層処分技術調査等事業

(岩盤中地下水移行評価確証技術開発)  
-ボーリング調査技術の確証-

報 告 書

一般財団法人 電力中央研究所

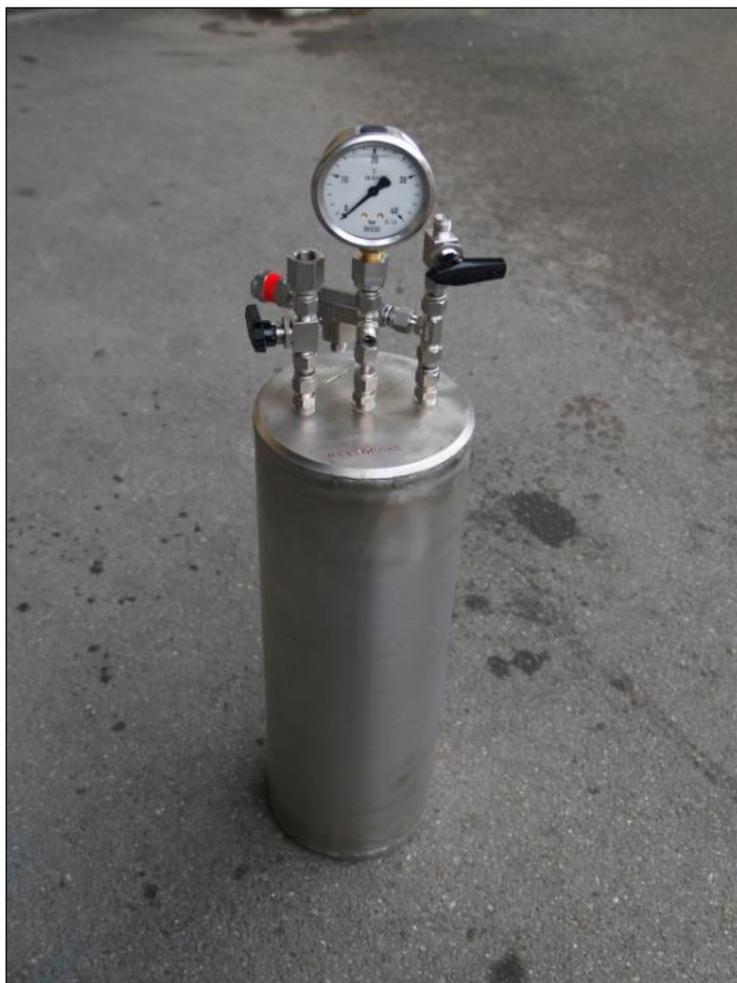
図 5.2-1 アキュムレータ

上記の作業後も圧力の低下が継続していることがわかったため、加圧ラインにアキュムレータ（図 5.2-1 参照）を取り付け、継続的に圧力をコントロールすることにした。

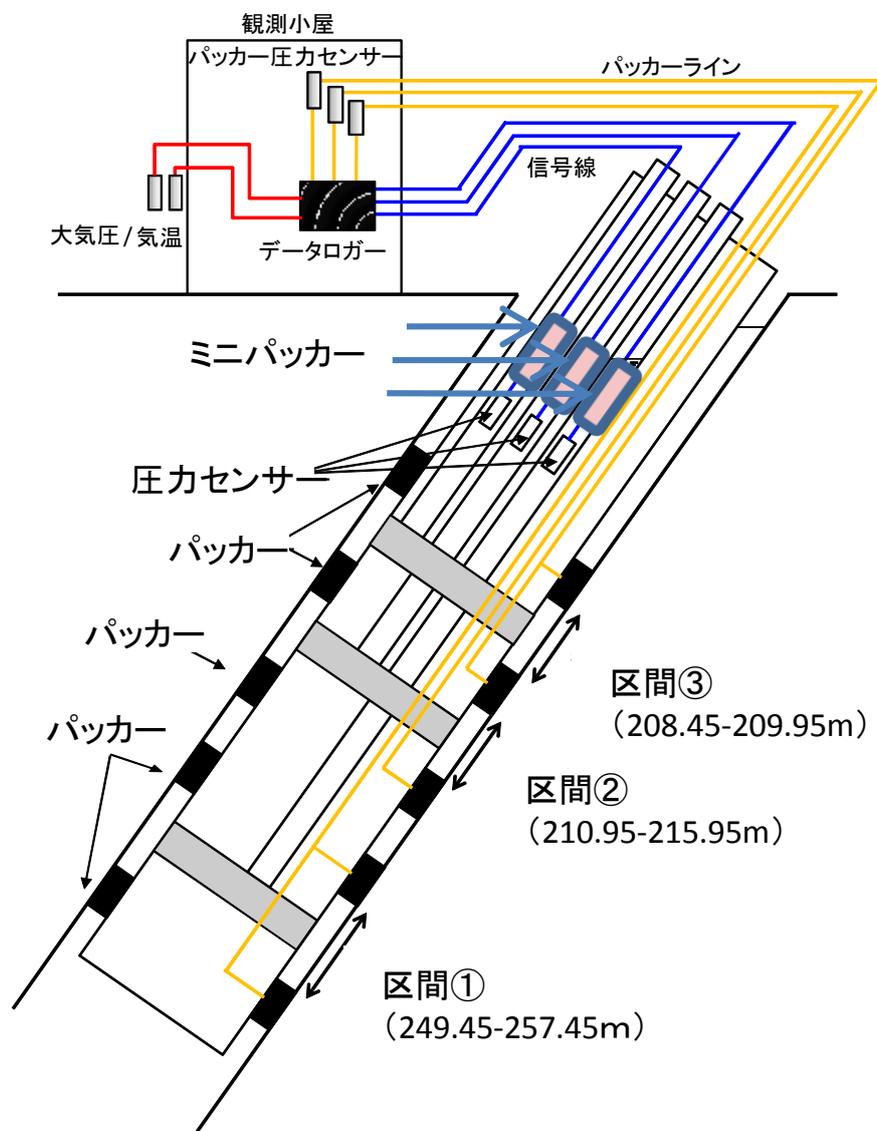
図 6.1-1 孔内長期モニタリング装置概念図

本システムにおいて取得対象となるデータは、①観測区間①の圧力、②観測区間②の圧力、③観測区間③の圧力、④パッカー1および2の圧力、⑤パッカー3の圧力、⑥パッカー4および5の圧力、⑦大気圧、⑧観測小屋内温度、⑨外気温である。図 6.1-1 に設置概念図を、表 6.1-1 に観測区間を示す。

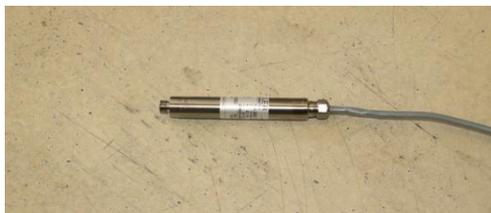
図 6.1-2 スタンドパイプ内圧力センサー

項目	仕様	備考
方式	PAA, ピエゾレジスティブ	絶対圧
出力	4-20 mA	
外径	16 mm	
レンジ	0 - 10 bar	
線形性	0.025 %FS	
分解能	0.002 %FS	
重量	4.5 kg	ケーブル (90m) 含む
全長	0.12 m

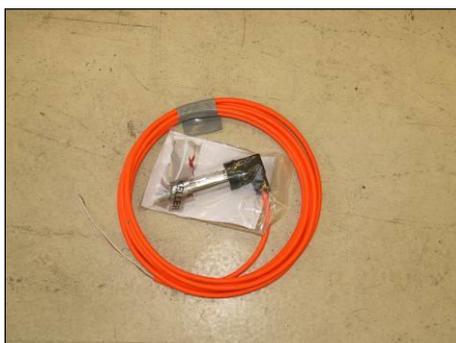
図 6.1-3 パッカー圧計測センサー

項目	仕様	備考
方式	PAA, ピエゾレジスタティブ	絶対圧
出力	4-20 mA	
外径	22 mm	
レンジ	0 - 50 bar	
線形性	0.05 %FS	
重量	0.5 kg	ケーブル (5m) 含む
全長	0.12 m

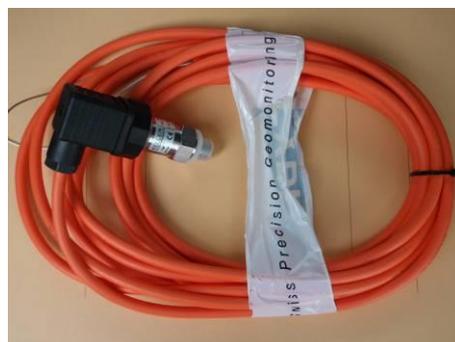
図 6.1-4 大気圧センサー

項目	仕様	備考
方式	PAA, ピエゾレジスタティブ	絶対圧
出力	4-20 mA	
外径	22 mm	
レンジ	0.85 - 1.15 bar	
線形性	0.06 %FS	
重量	0.5 kg	ケーブル (5m) 含む
全長	0.12 m

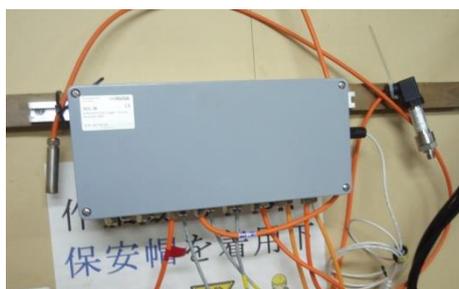
図 6.1-5 データロガー

項目	仕様	備考
名称	SDL (Solexperts Data Logger)	
寸法	0.22 m × 0.12 m × 0.09 m	
入力信号	0-2.5V (5V, 10V), 0-20mA	
分解能	16bit	
記憶容量	100,000 データ	
チャンネル数	11	
測定間隔	>1 分	
電源	6V (単一乾電池×4)

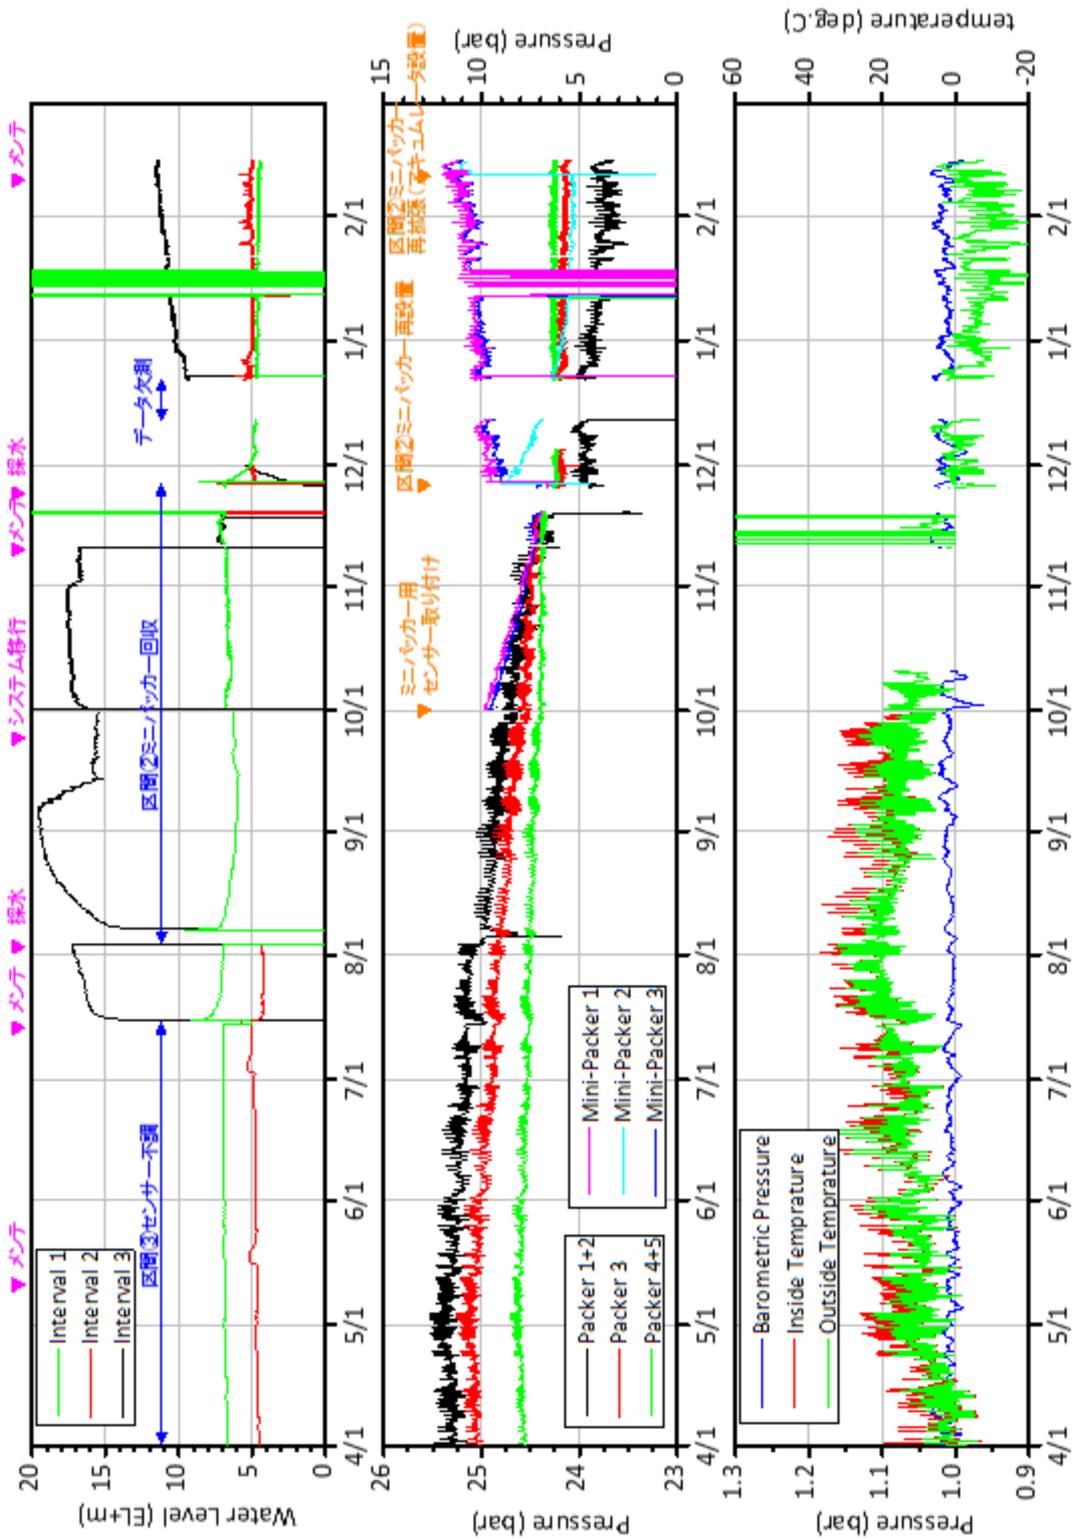
図 6.1-6 HCD-3 孔モニタリングデータ (2015/4/1~2016/2/14)

取得したデータを図 6.1-6 に示す。

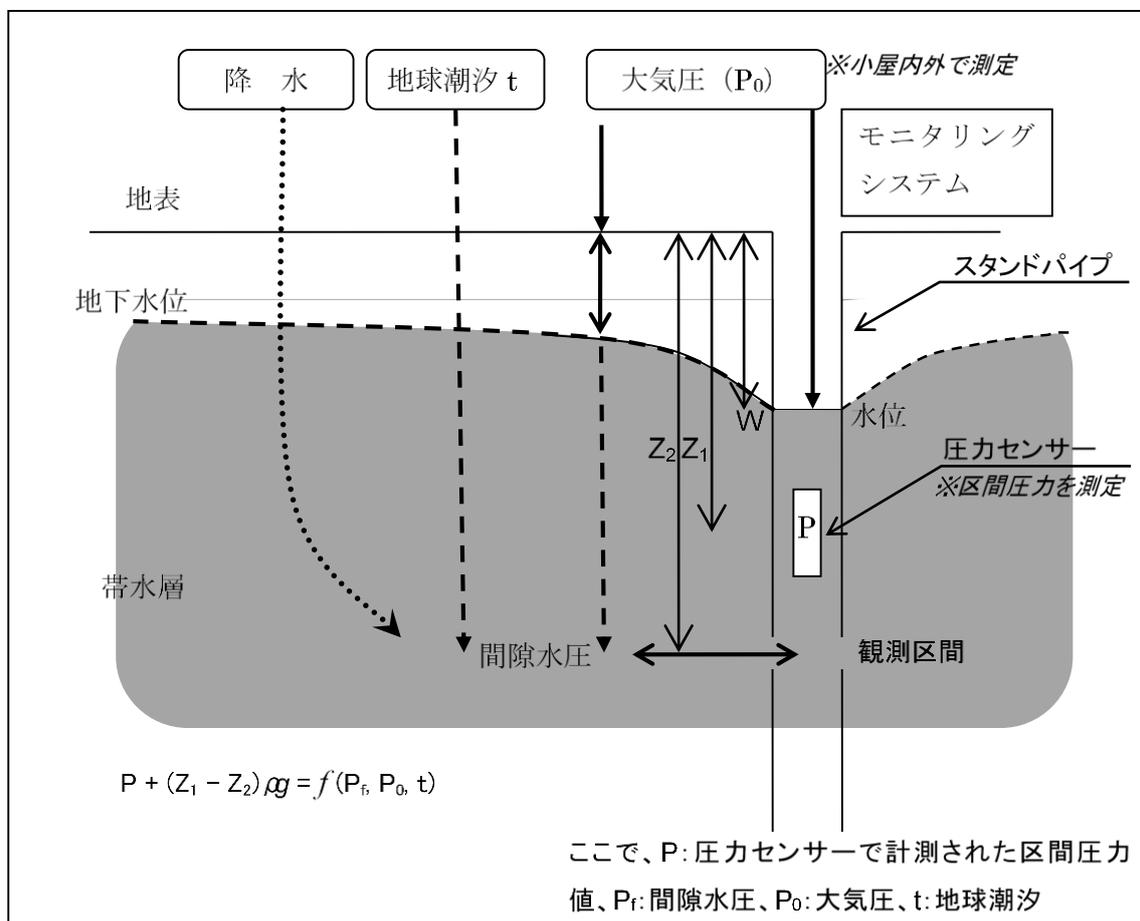
図 6.2-1 区間圧力データに対する影響要因

本モニタリングシステムは地下の間隙水圧の変動に連動したスタンドパイプ内の水圧変動を測定しているため、変動の要因としては大気圧、潮汐、降水などが挙げられる（図 6.2-1 参照）。また、本システムでは各観測区間をパッカーにより遮水しているが、パッカー圧力の変動に伴い計測圧力が変化する可能性も示唆されている。さらに、各観測区間はミニパッカーにより遮水され、大気圧の影響を受けないようにしているが、ミニパッカー自体の圧力変化により計測圧力が変化する可能性も考えられる。

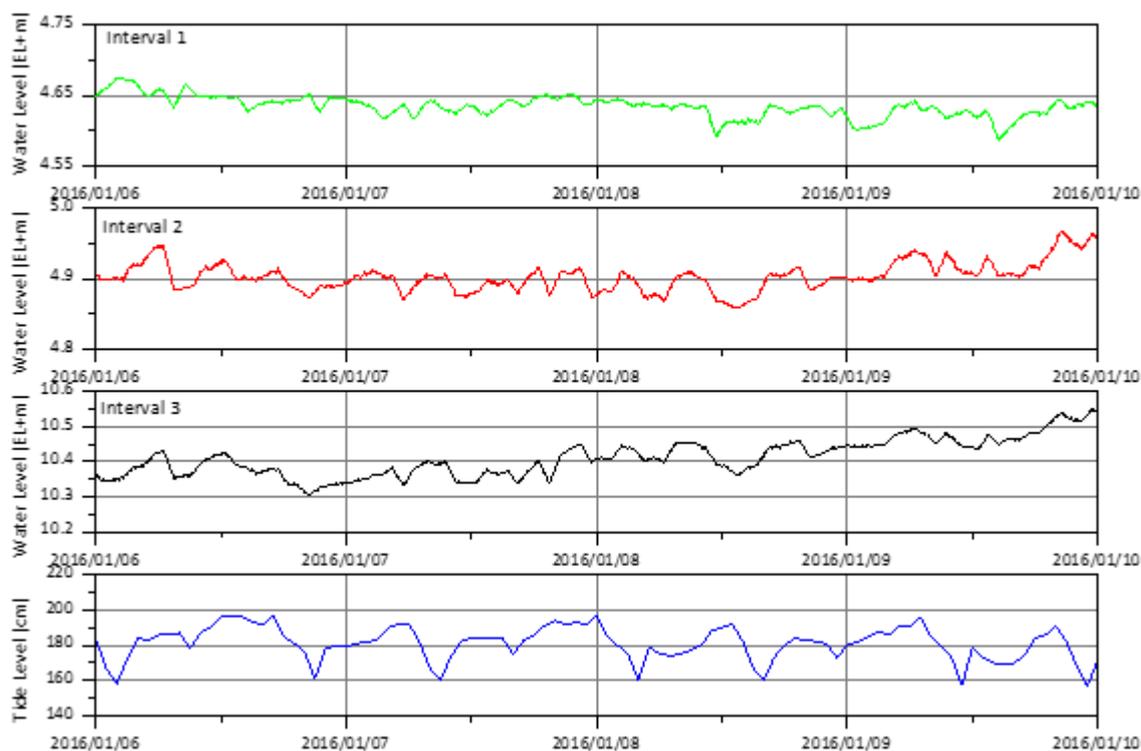
図 6.2-2 各観測区間水位と稚内の潮位

図 6.2-2 に各観測区間水位と稚内における潮位を示す。潮汐の影響が表れている箇所が見られ、解析によりその影響を取り除くことが望ましいと考えられる。解析には潮汐解析プログラムとして実績のある BAYTAP-G (Bayesian Tidal Analysis Program - Grouping Model, Ishiguro et al., 1981; Tamura et al., 1991) を使用する。

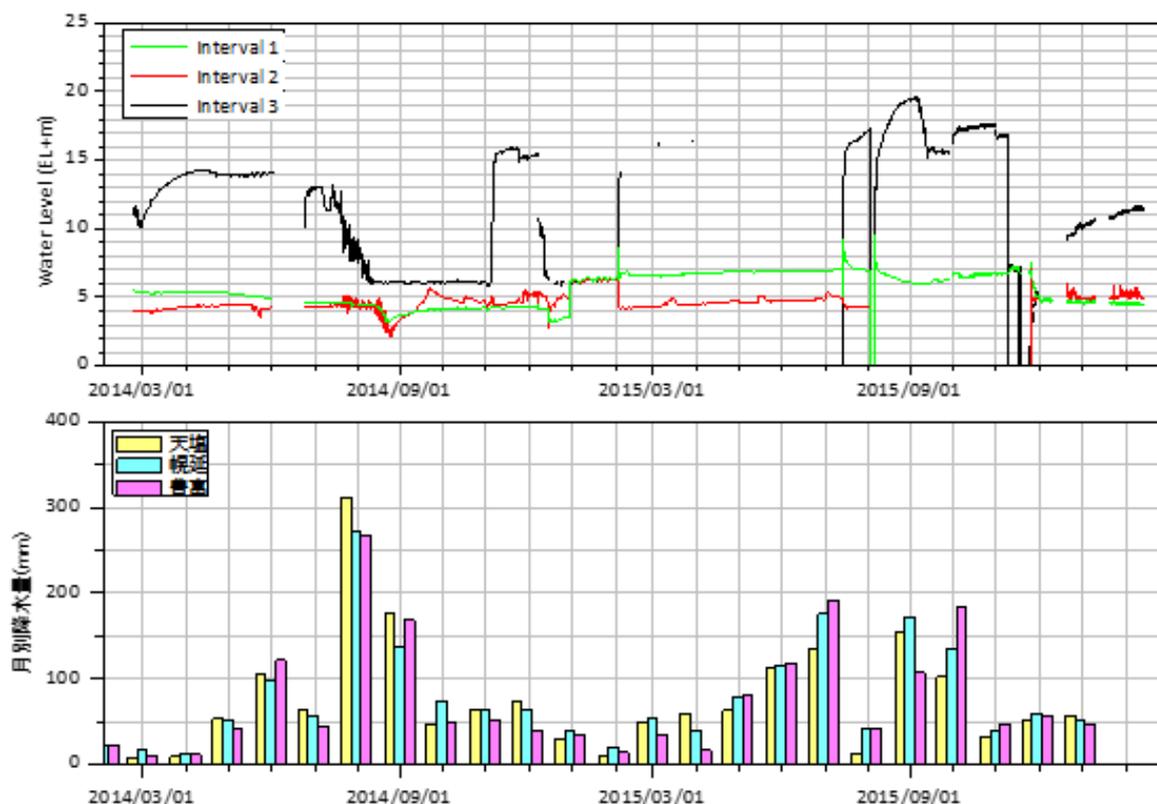
図 6.2-3 各観測区間水位と降雨量との比較

比較的水位変化の大きい区間③において一部期間で降雨量との整合がみられるが、機器不調による

欠損期間等があるため連続データでの評価が困難である。今後連続的に観測することで降雨量との関連性について評価していく必要がある。

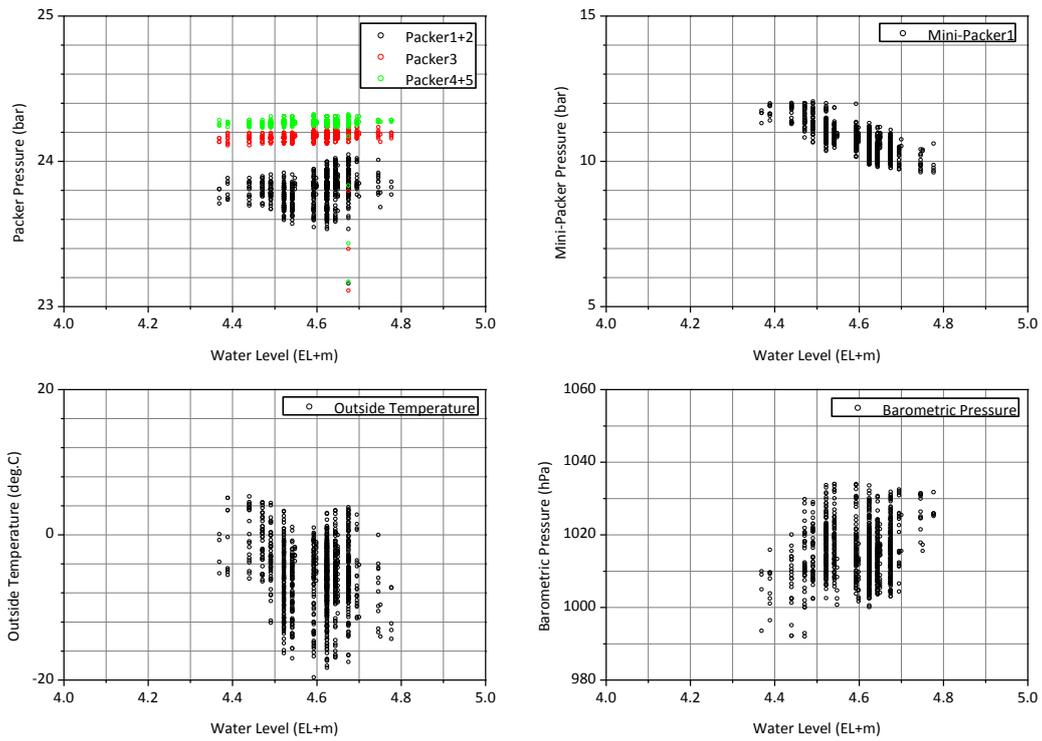
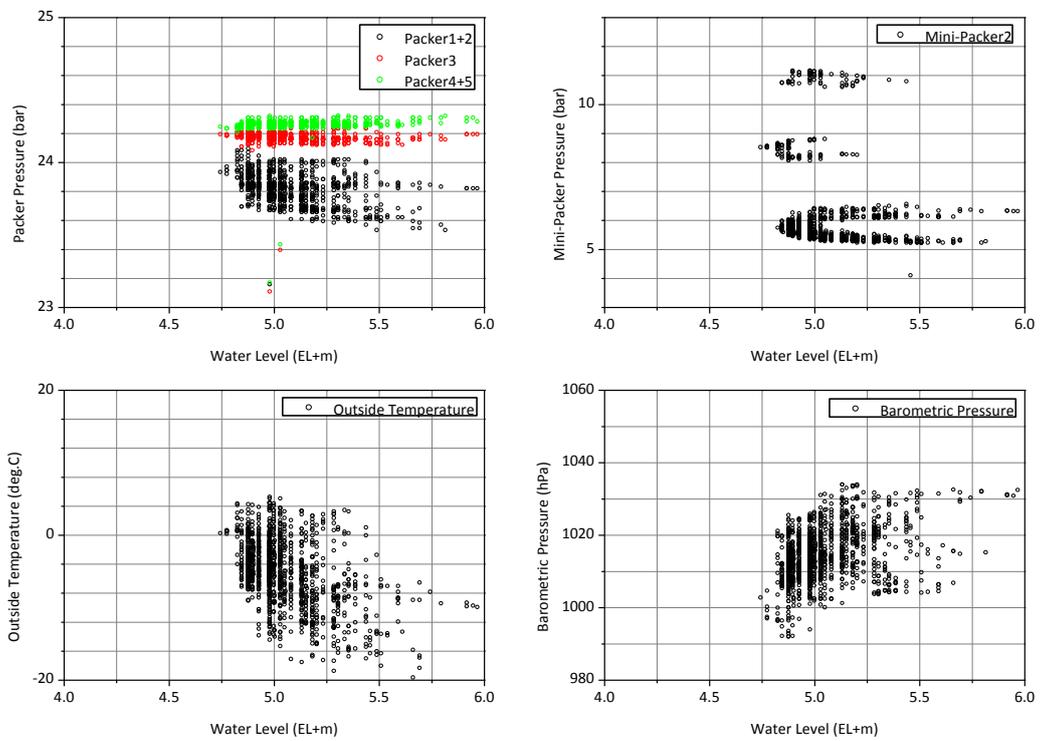
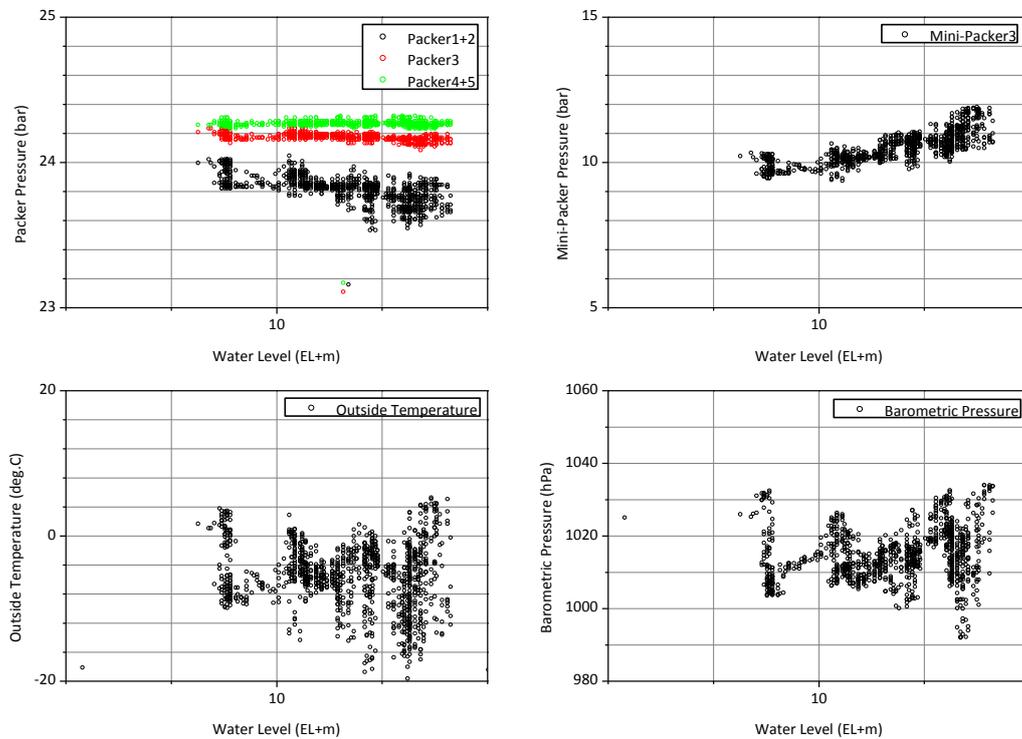
区間①水位	区間②水位	区間③水位
パッカー	区間①に接するパッカーはパッカー1および2であり、区間水位への影響は見られない。	区間②に接するパッカーはパッカー3および4であり、区間水位への影響は見られない。	区間③に接するパッカーはパッカー4および5であり、区間水位への影響は見られない。
ミニパッカー	ミニパッカー圧力に対し線形的に変化している（逆相関）ため、若干の影響を受けている可能性がある。	顕著な影響は見られない。	ミニパッカー圧力に対し線形的に変化しているため、若干の影響を受けている可能性がある。
気温	顕著な影響は見られない。	顕著な影響は見られない。	顕著な影響は見られない。
大気圧	顕著ではないが線形性がみられる。	顕著な影響は見られない。	顕著な影響は見られない。

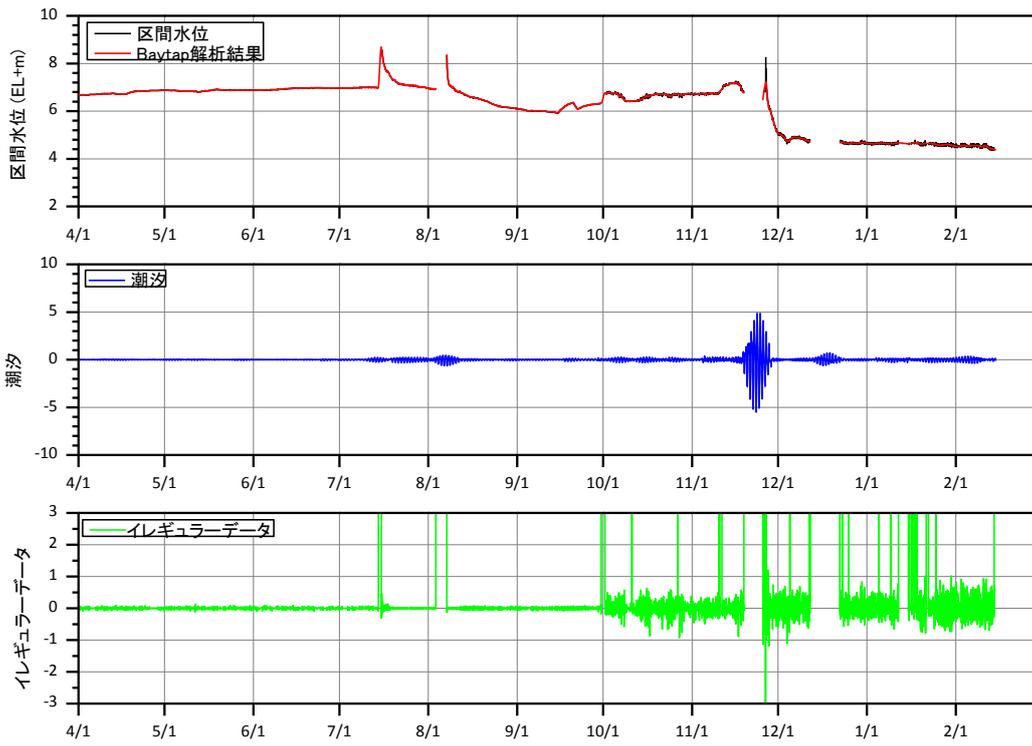
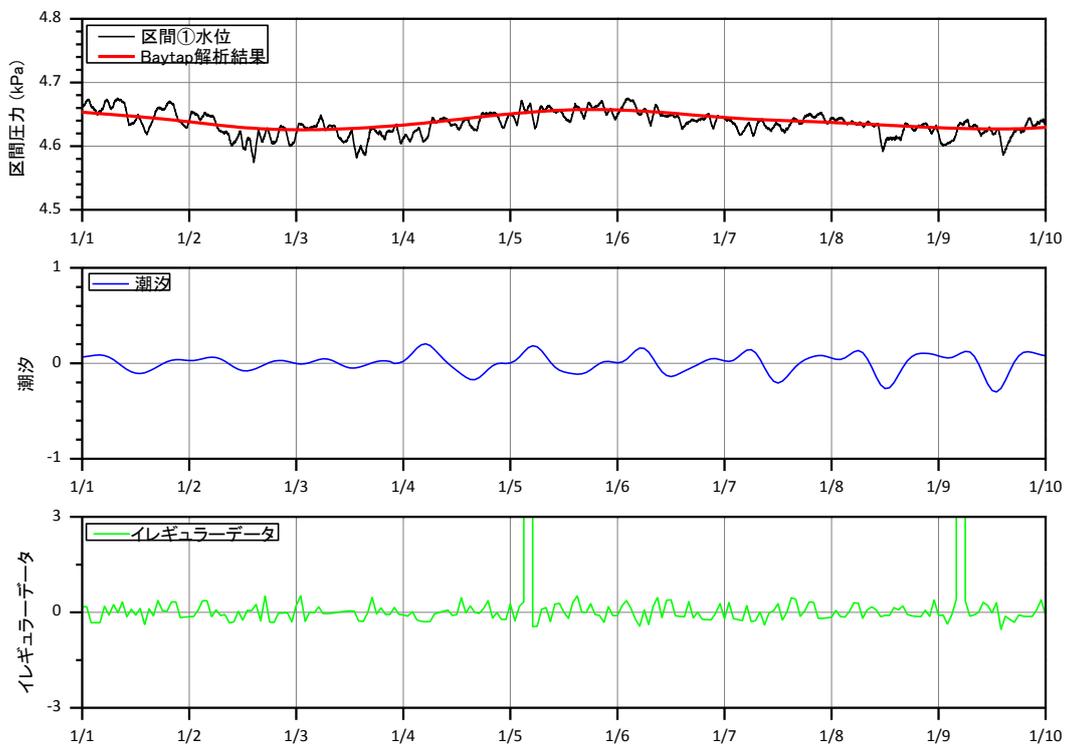
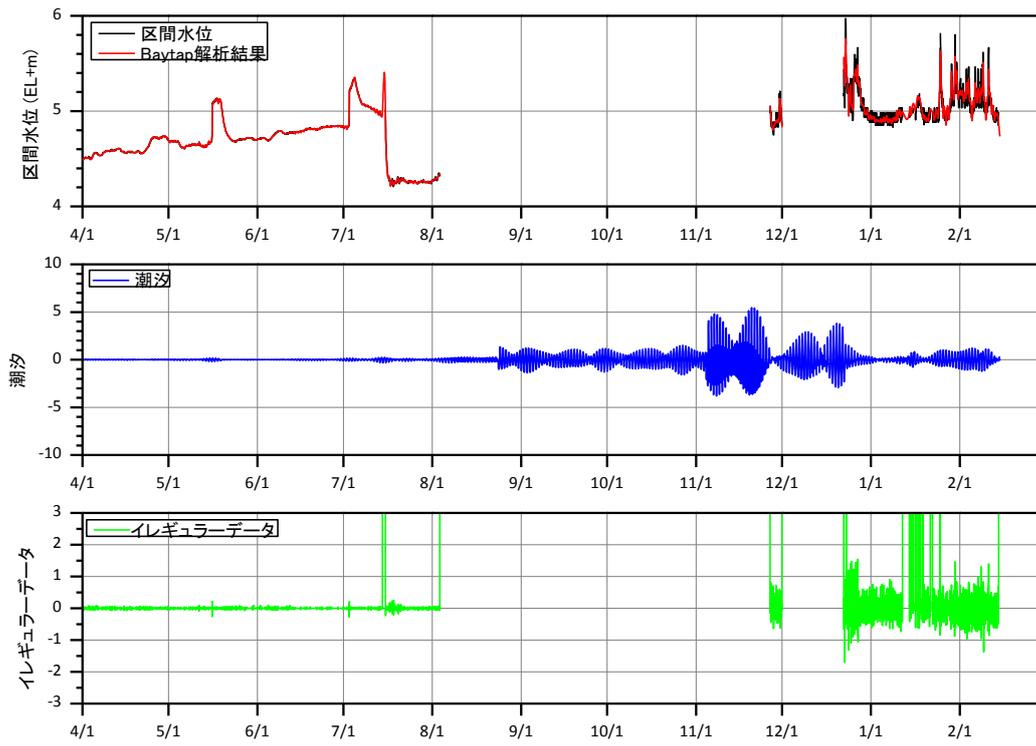
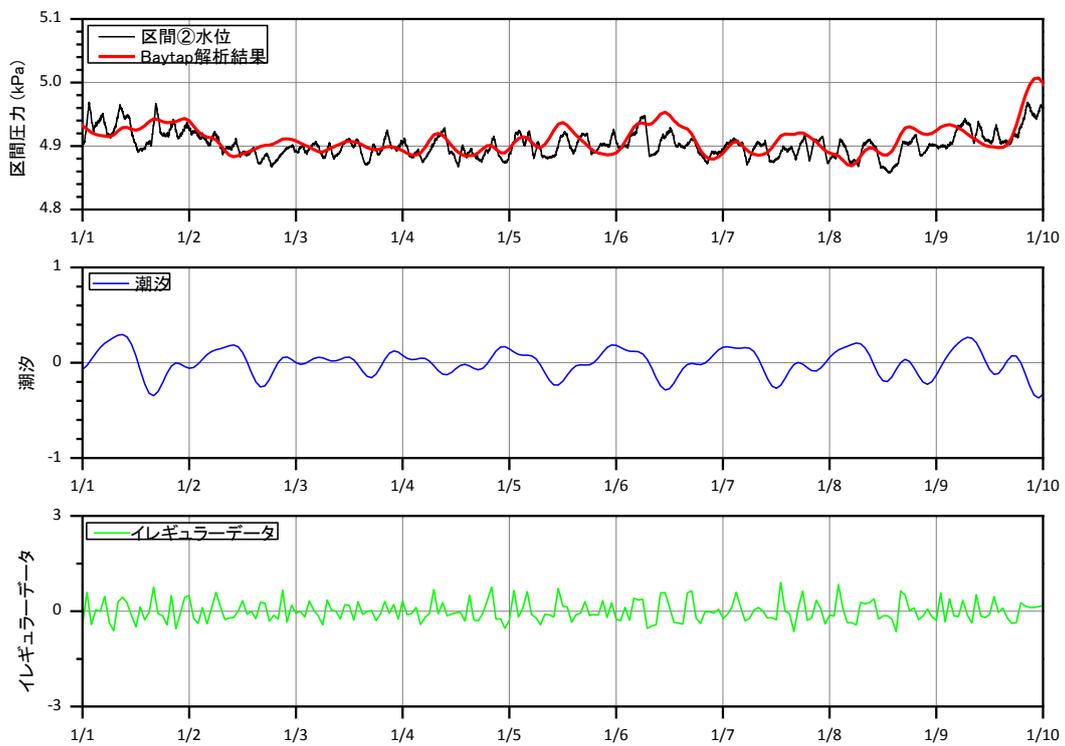
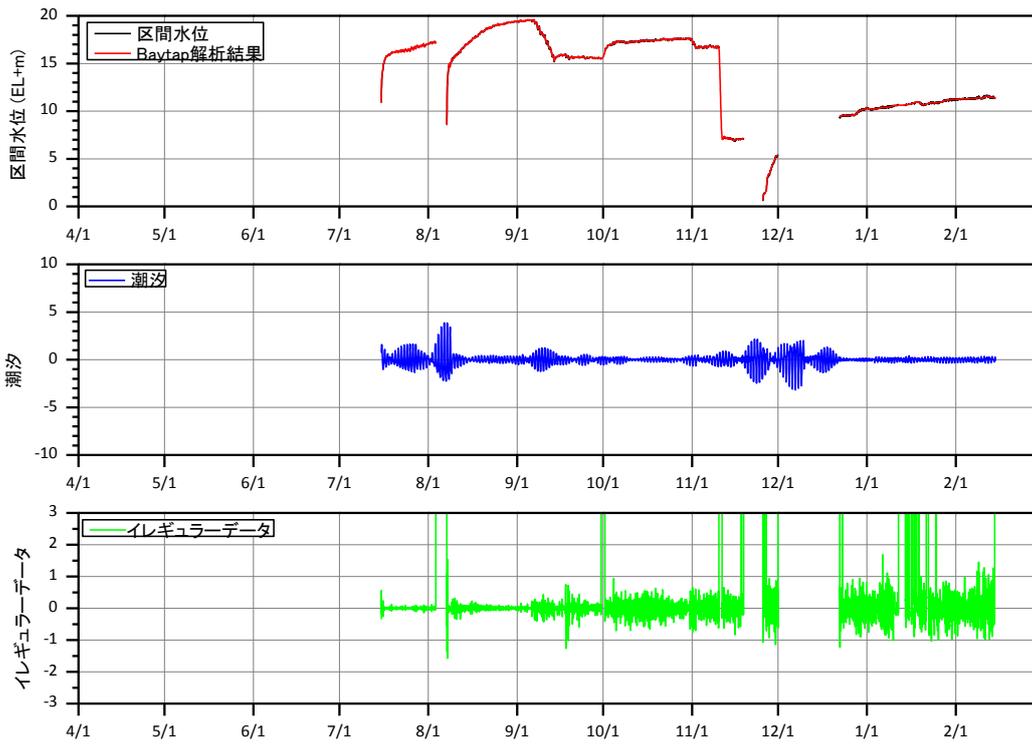
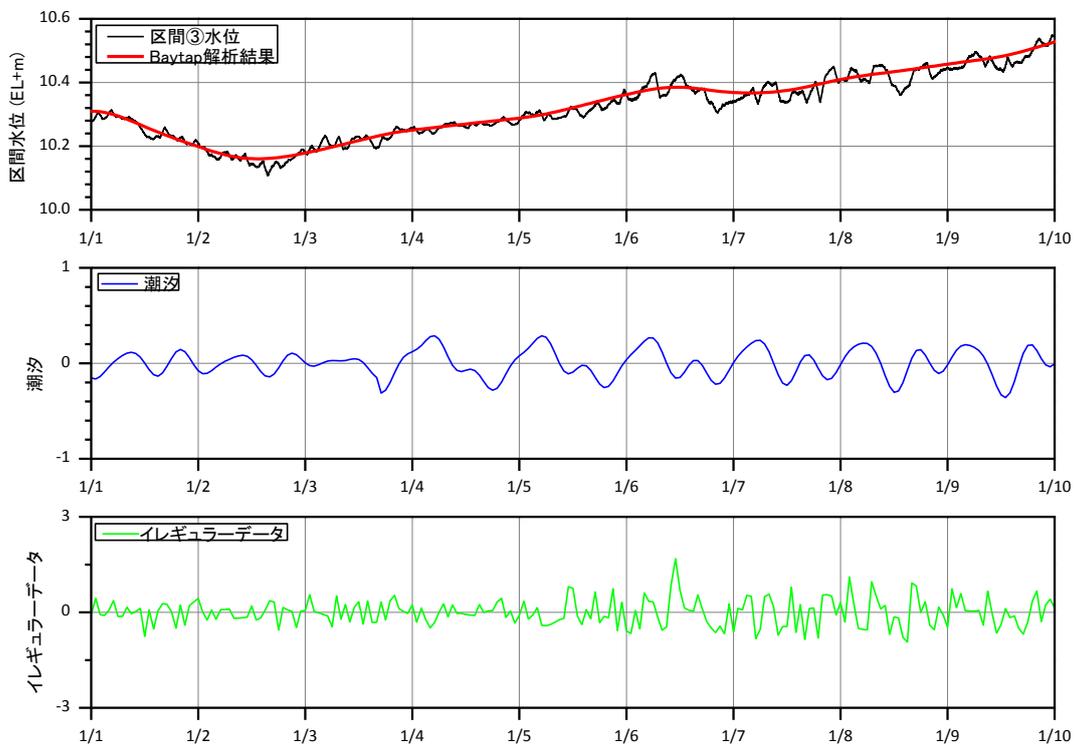
った。解析結果を図 6.3-1～図 6.3-6 に示す。図 6.3-2、図 6.3-4 および図 6.3-6 から各区間水位から潮汐成分が除去されたことがわかる。

本解析では潮汐成分のみを影響要因として区間水位からの除去を行ったが、ミニパッカー圧力の影響については今後のモニタリングを継続し、因果関係について検討する必要がある。

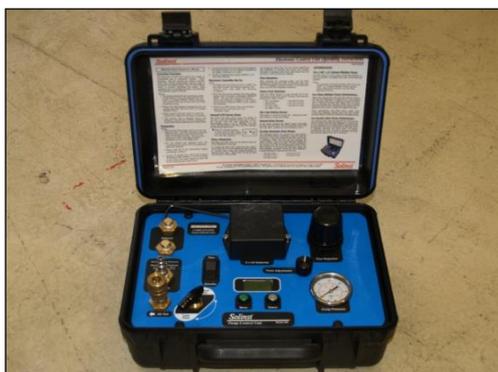
図 7.2-1 ポンプコントロールユニット

表 7.2-3 にダブルバルブポンプの仕様を、図 7.2-1 および図 7.2-2 にダブルバルブポンプのコントロールユニットとチューブドラムの外観を示す。本ポンプはモーター等の動力を必要としないため、スタンドパイプのような小口径のパイプ内において使用可能で、窒素ガス等により加圧・減圧を交互に行うことで揚水するものである。図 7.2-3 に作動原理を示す。

項目	仕様	備考
外径	16 mm	
材質	ステンレスチール DIN 1.4301	AISI SS304
重量	16 kg	1/4" チューブドラム含む
ポンプ全長	0.3 m	
チューブ全長	350 ft (105 m)	材質：LDPE
流量	可変	
ポンプコントロールユニット タイプ 作動圧力 作動流体 重量	電動（タイマー） 250 psi (1.7 MPa) 窒素ガス 7.5 kg	電源：単 3 電池 × 8

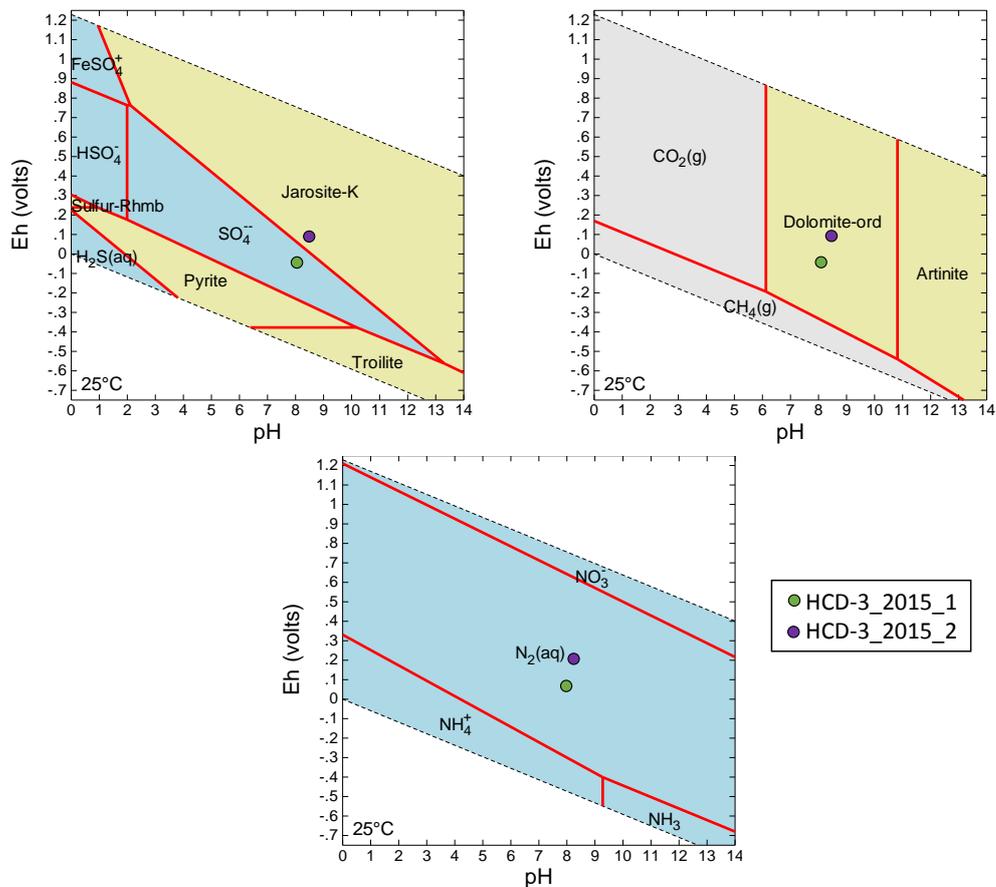
図 7.5-3 pH-Eh ダイアグラム

天然水に含まれる成分のうち、主な4元素F、S、CおよびNの酸化還元対に対してpH-Ehダイアグラムを作成し、本年度得られたHCD-3\_2015\_1とHCD-3\_2015\_2のpH、Ehをプロットした。いずれの酸化還元対に対しても平衡になっていないが、ジャロサイトとSO<sub>4</sub><sup>2-</sup>の境界付近にプロットされているようにも見受けられる。孔は異なるが同じ幌延地区においては深度500~550m程度でFe<sup>2+</sup>、SO<sub>4</sub><sup>2-</sup>とFeS<sub>2</sub>との酸化還元反応の平衡電位付近にプロットされたとの報告がある(岩月ほか2009)。同じ結果になるとは限らないが、岩月ほか(2009)の測定と同様な結果が得られると考えるならば、図7.5-3左上の図のSO<sub>4</sub><sup>2-</sup>とPyriteの境界線付近にデータがプロットされるはずである。今回そのようなならなかったのは脱ガス等の計測の問題か予備排水が十分ではないことが考えられる。

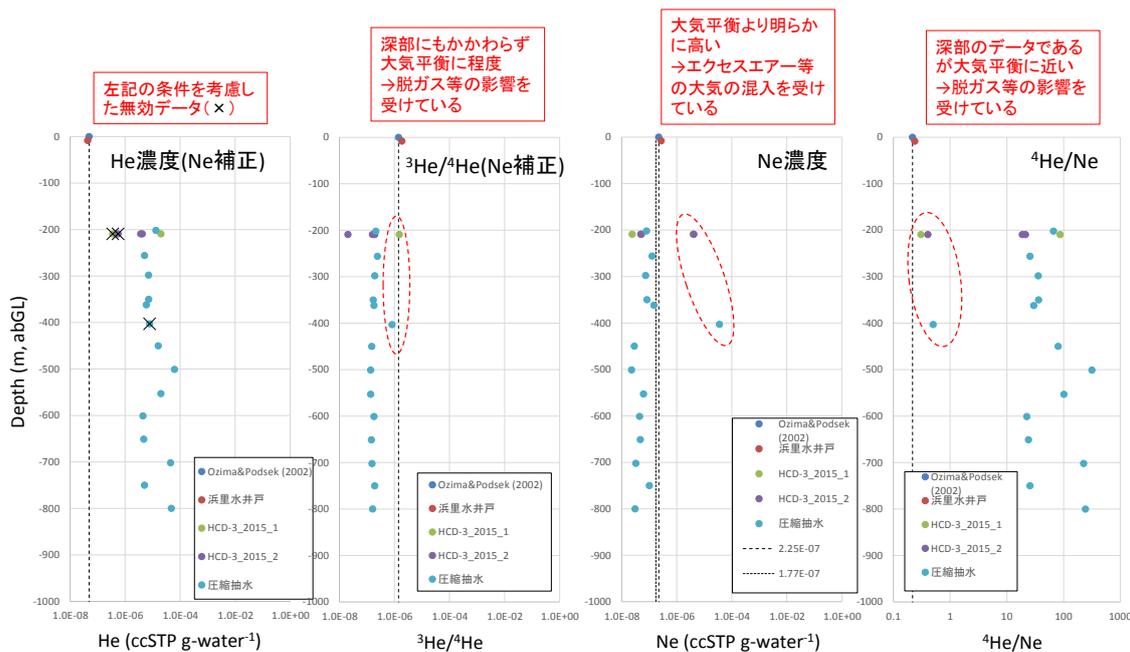
図 7.5-4 希ガスデータの深度分布

地下水溶存 He 濃度は帯水層中の岩石に含まれる U や Th のアルファ崩壊で発生する He を蓄積することで、地下水の滞留時間が長くなるほど溶存 He 濃度は高くなる。一方で、Ne は基本的に地中では発生しないため、どの年代の地下水を採取しても Ne 濃度はほぼ一定値を取る。このため Ne 濃度が希ガス採取の品質の指標となる。Ne 濃度は  $2.25 \times 10^{-7} \text{ cm}^3\text{STP/g-water}$ （淡水、 $0^\circ\text{C}$ ）が理想的な値である。塩分濃度が高いと塩析効果により溶存ガス量は若干低くなる。海水では  $1.77 \times 10^{-7} \text{ cm}^3\text{STP/g-water}$ （海水、 $0^\circ\text{C}$ ）である（Ozima & Podosek, 2002）。Ne や He が涵養された時点で、どの程度の塩分濃度の環境であったかは定かではないが、いずれにせよ、Ne 濃度についてはこの程度の値のずれがある。図 7.5-4 に示したとおり、コアを用いた希ガス採取における Ne 濃度は大気平衡値よりも低い値を示す。この原因としては、中田ほか(2006)で示されている通り、コアを掘削してから専用容器に封入するまでにある程度時間がかかること、また、専用容器への封入時に一度真空引きを行うため、脱ガスの影響

を受けやすいことが挙げられる。この場合、Ne と He が同じだけ脱ガスしたものと仮定して、Ne が大気平衡値になるように割り戻すことで、確からしい He 濃度を得ることが可能である。一方で、Ne 濃度が大気平衡値よりも高い場合もある。これはエクセスエアーの問題と試料封入時に大気が混入する問題の 2 つが考えられる。エクセスエアーとは涵養時に土壌ガス等の大気中由来の空気が理想的な飽和条件よりも多く地下水に混入したものである。これらの場合、過剰な Ne と同じだけ大気中の He も混入したと想定して補正計算を行うことで確からしい He 濃度を得ることができる。

本年度の希ガス採取はコアを用いた方法ではなく、所定の深度に希ガス採取用銅管の両端にリモートで閉じることのできるバルブを配置したサンプラーを降下させてバルブを閉じ、サンプリング深度の圧力を保ったまま、地下水を採取する方法である。本手法での Ne 濃度が理想値から外れる原因として、試料採取時の擾乱が影響している可能性が考えられる。スタンドパイプの浅いところでは深部の高い間隙水圧で溶存していたガスが脱ガスする。また、スタンドパイプ内をサンプラーが上下することでスタンドパイプ内の水の混合が起きる。このため、脱ガスが起きてい中でサンプラーを下ろすことになることから、脱ガスに起因する溶存ガス濃度の不均一さの影響を受ける。また、複数回のサンプリングを行う場合の 2 回目以降や、希ガス採取を行う前に別の孔内作業を行っていた場合は、孔内水がかき乱されていると考えられ、その擾乱の影響も受けることになる。これらの状況への対策としては、可能な限りパッカー位置に近いところで採取することで脱ガスの影響を抑え、また、直前まで行う孔内作業は希ガスのサンプリング深度よりは上で行うことが考えられる。

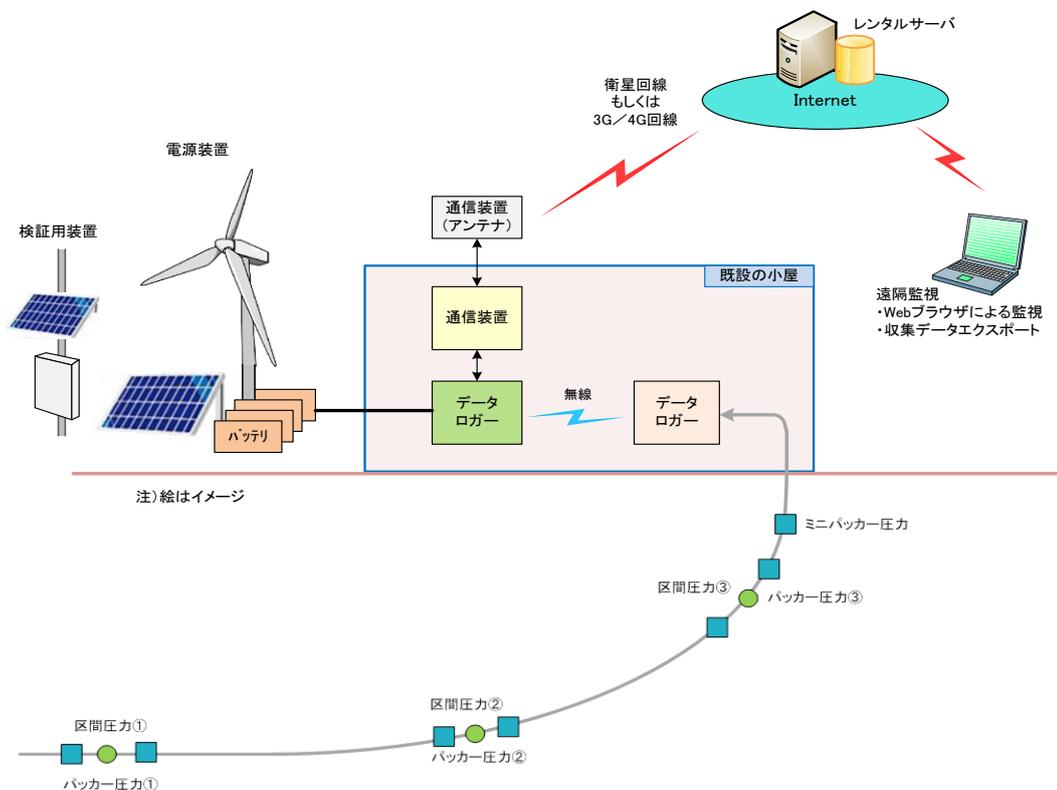
図 8.1-1 モニタリング無人計測システムのプロトタイプ

このたび、幌延 HCD-3 孔向けのモニタリング無人計測システムの詳細設計と製作を行った。幌延 HCD-3 孔向けのシステムには、各構成機器の検証を行うための検証用装置も含めた構成とした。

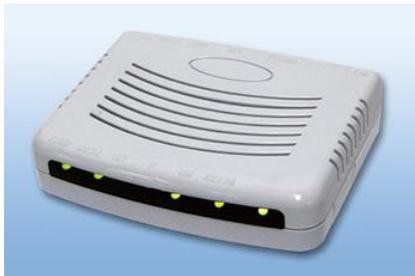
表 8.1-2 3G 通信装置

サービス提供	NTTdocomo
機種名	HPSA-450C-JU
サービス	音声+データ通信(パケット)
音声+データ同時利用	不可
通信速度	上り:最大5.7Mbps 下り:最大7.2Mbps
通信外部接続	RJ-45コネクタ
消費電力 待ち受け	15mW
パケット通信	平均5W以下
使用温度範囲	-40℃～+70℃
サイズ(奥行×幅×高さ)	105mm×75mm×25mm
重量	125g
価格(税込)	
写真

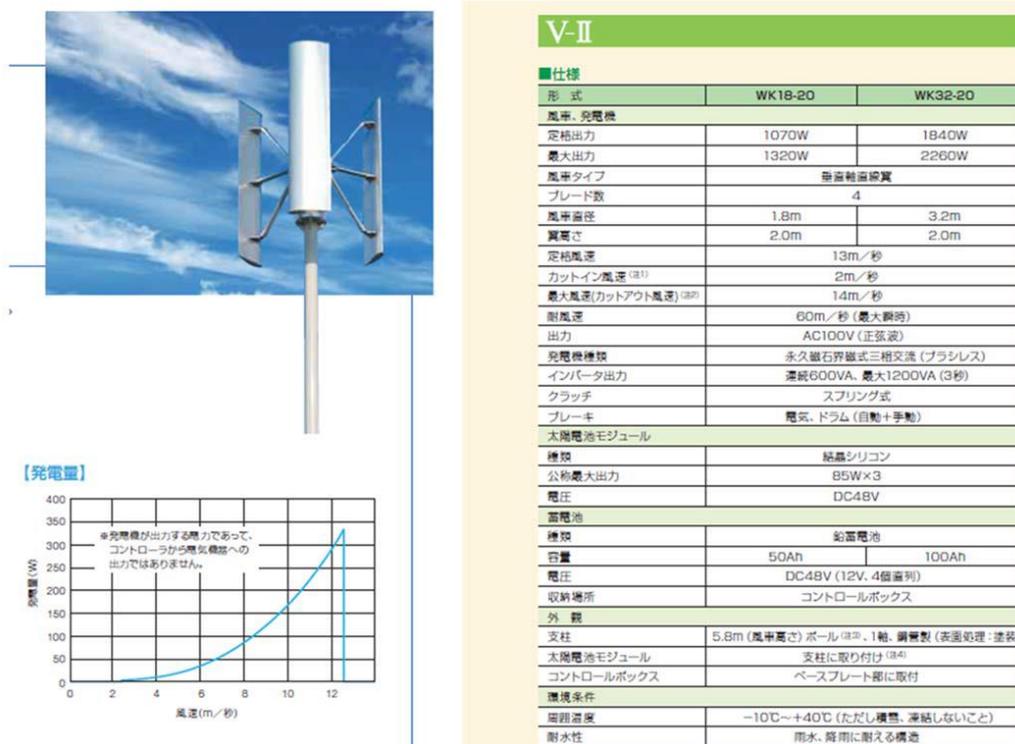
図 8.1-5 モデル発電機 - 1

■モデル発電機:垂直型風力発電機(シンフォニアテクノロジー社)

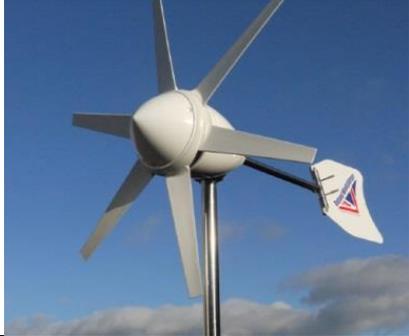
表 8.1-9 風力発電機

メーカー	MARLEC
型式	FM910-4
ファースリング機構	側方偏向方式
発電電力	72W(風速10m/s時)
出力電圧	DC12V または DC24V (機種選択指定)
運転開始風速	風速2.0m/s
耐風速強度	風速60m/s
ローター直径	910mm
本体重量	約13.1kg
写真

モデル発電機による検討結果から風力+太陽光のハイブリッド方式を用いることとし、間欠運転を基本動作として、必要十分な発電量を得るための発電設備の設計を行った。間欠運転における消費電力予測は表 8.1-3 に示した通りであり、これを賄い得る発電設備として風力発電機（表 8.1-9）と太陽光発電機（表 8.1-10）の構成を検討した。

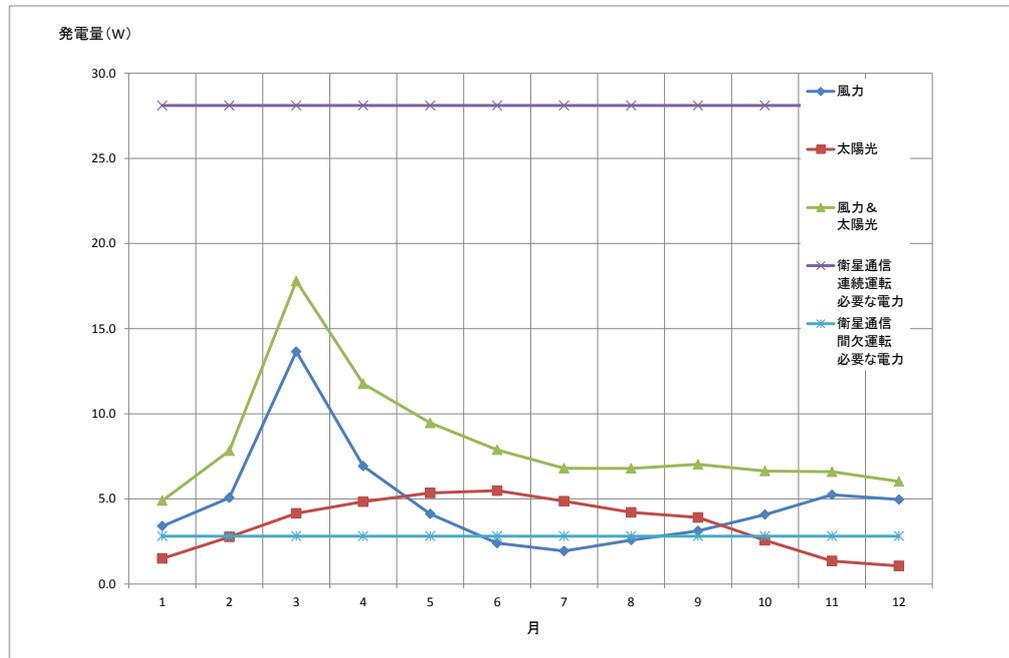
図 8.1-8 発電量と消費電力量の予測

幌延 HCD-3 孔におけるこれら二つの発電機の構成による予想発電量と予想消費電力量の関係を図 8.1-8 に示す。風力+太陽光の発電量の合計は年間を通して間欠運転に必要な電力量を上回っており、HCD-3 孔に対応する発電設備はこれら二つの発電機を組み合わせたハイブリッド発電とした。

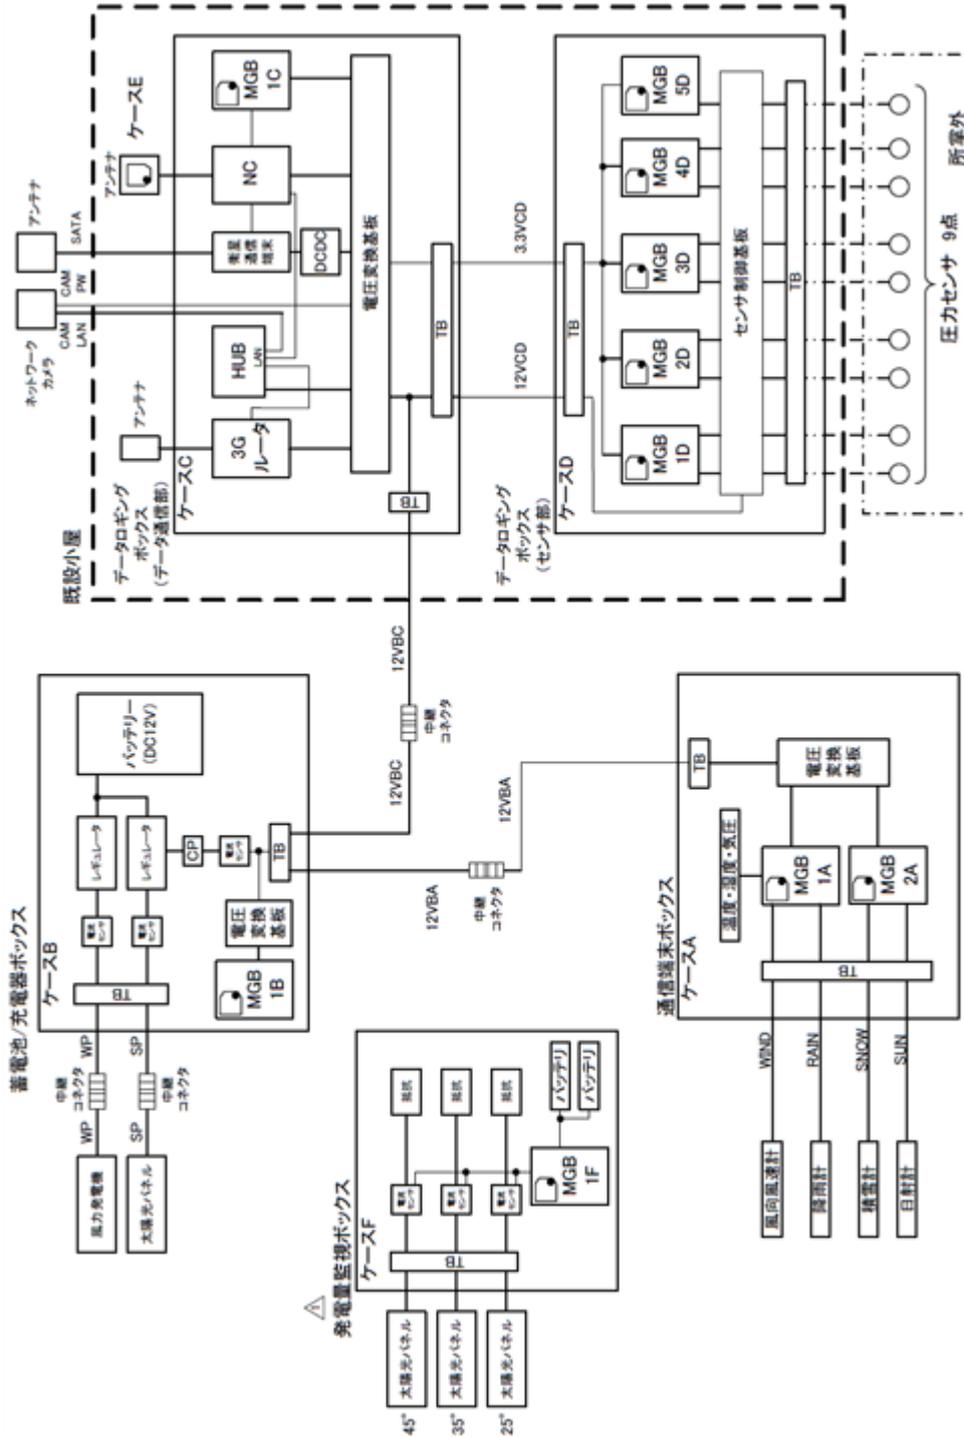
図 8.1-11 システム配線システム

システム配線システムを図 8.1-11 に示す。

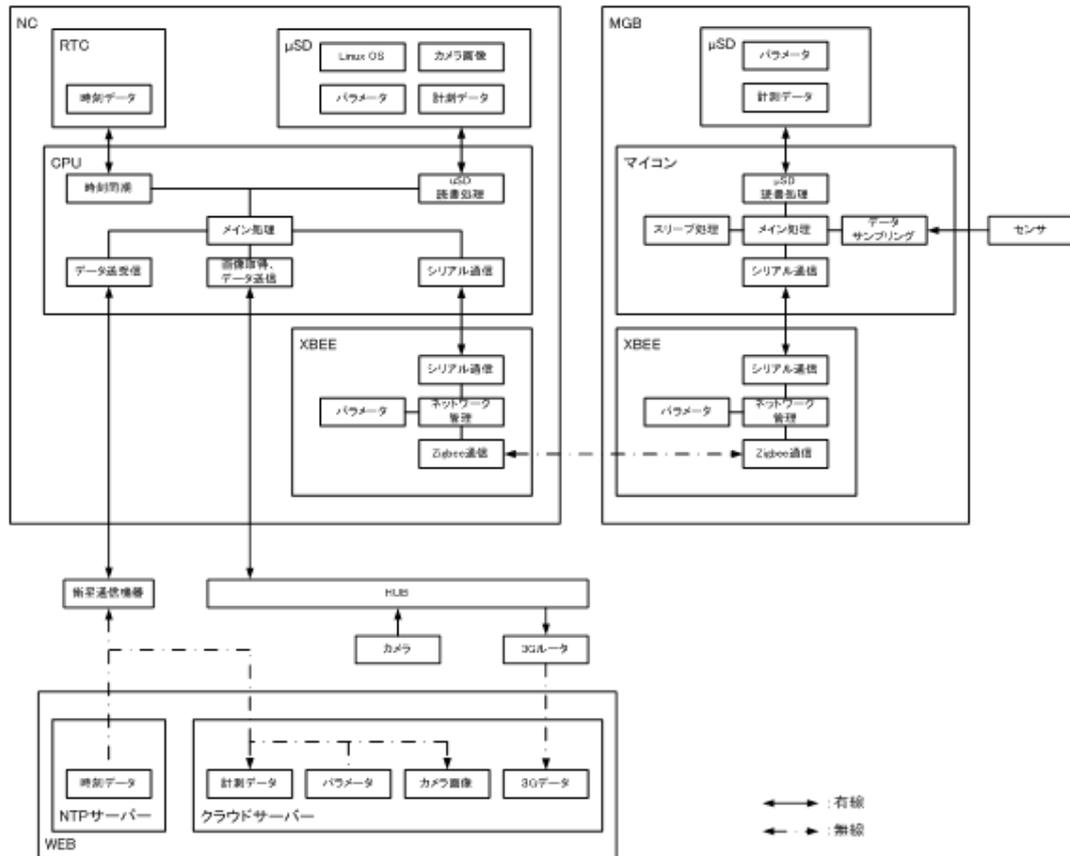
図 8.1-12 システム制御ロジック（機能ブロック図）

システム制御ロジックは図 8.1-12 に示す機能ブロック図に示すとおりである。

幌延のシステムではMGBを10台用いるが、各MGBの機能は同じなので図8.1-12には記載していない。

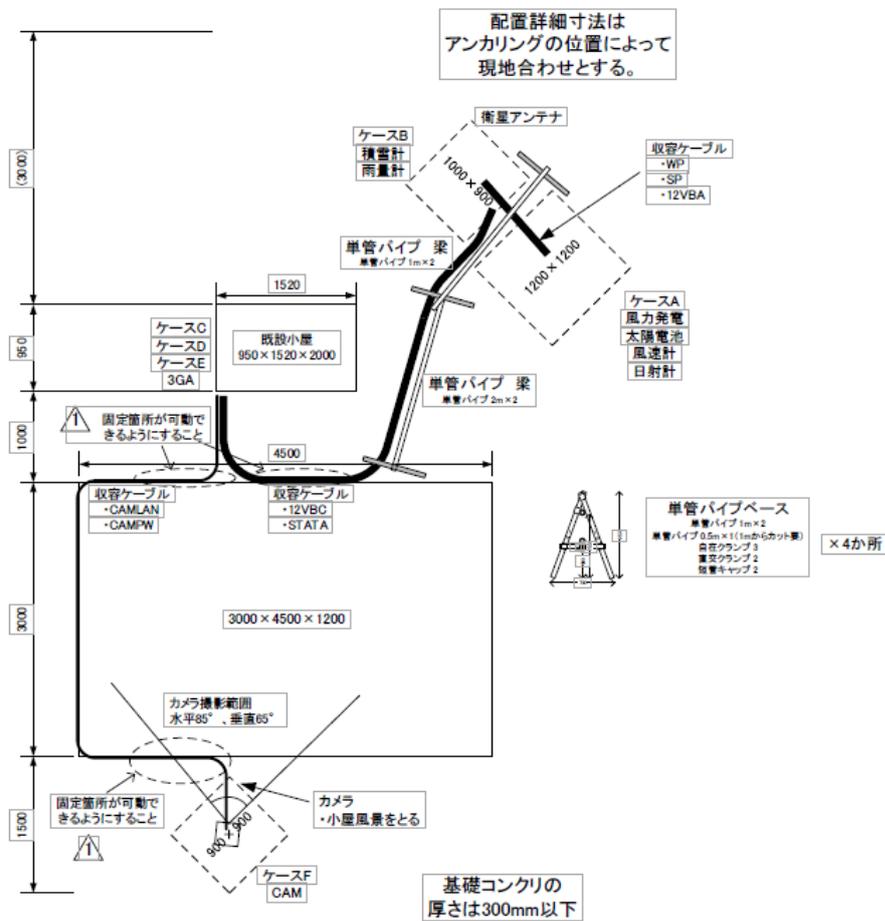
図 8.2-1 幌延 HCD-3 孔 システム機器配置計画

システム機器の配置計画を図 8.2-1 に示す。

データロギング盤および上位データ通信機器（図中、ケース C、ケース D、ケース E、3GA）は既設計測小屋内に設置する。また、既設の計装配線は本システムに流用する。
