# 地層処分技術調査等事業

(岩盤中地下水移行評価確証技術開発)  
-ボーリング調査技術の確証-

報 告 書

一般財団法人 電力中央研究所

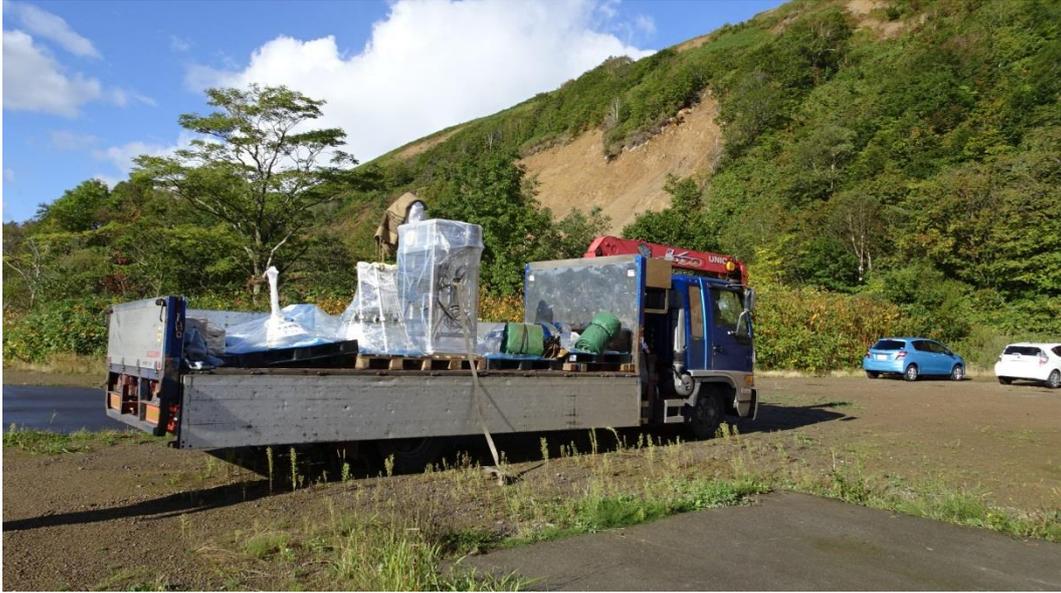
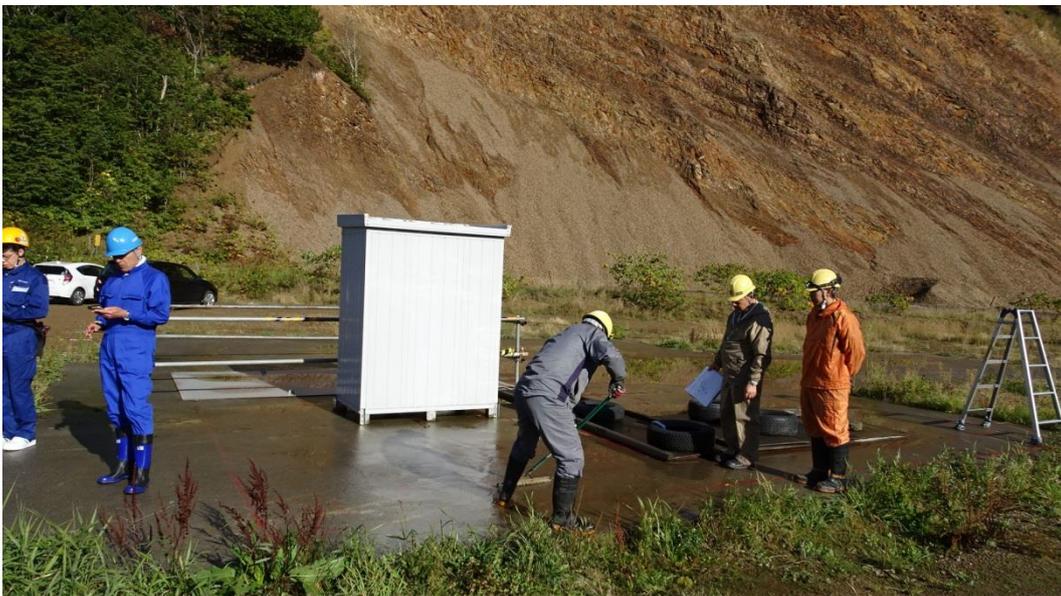
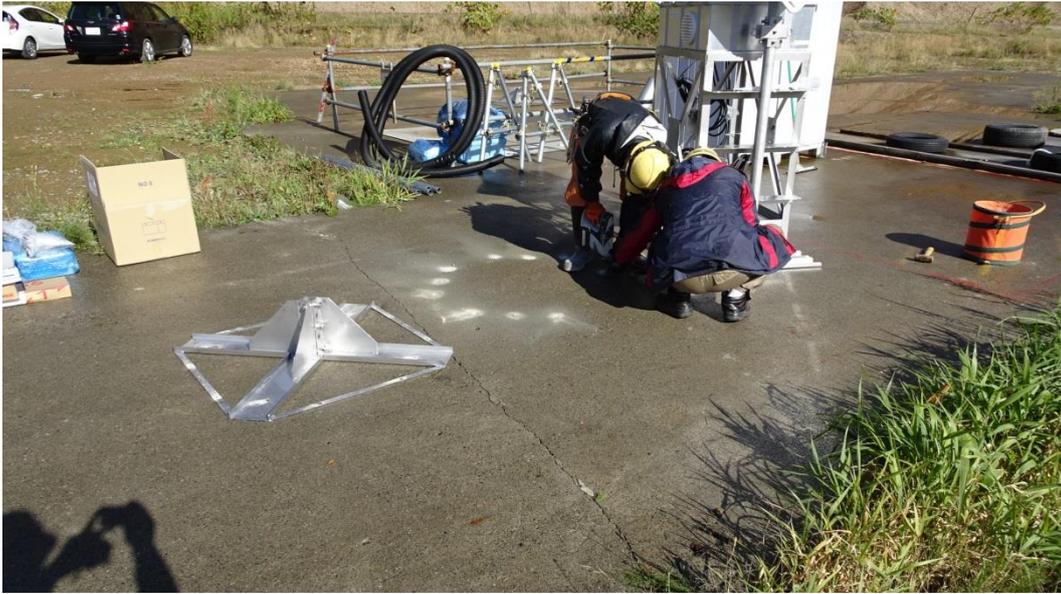
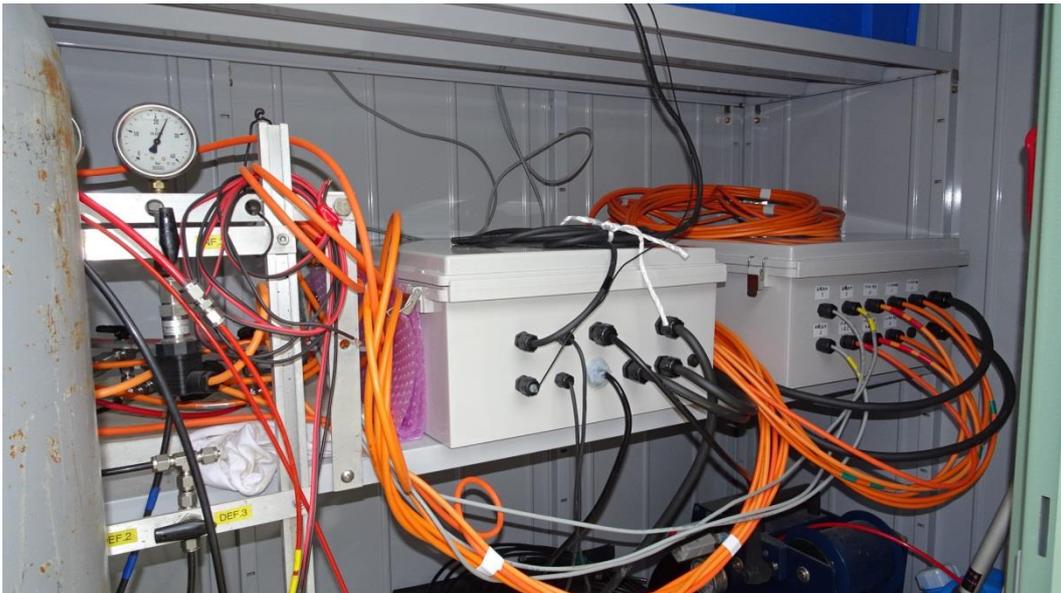
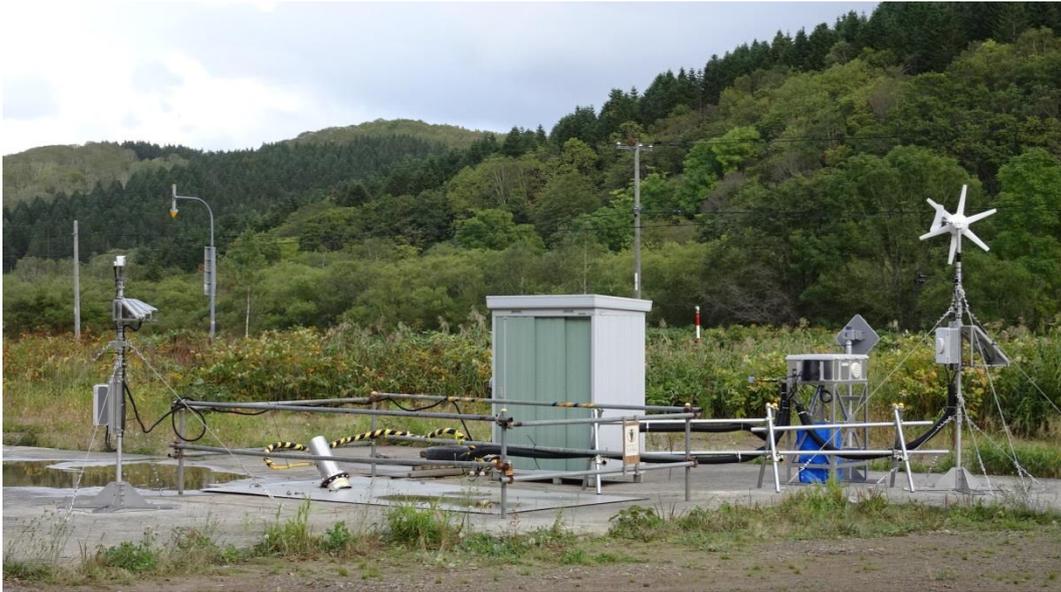
システム機器配置計画に基づき、2015年9月29日～2015年10月1日にシステムの据付作業を行った（図 8.2-4～図 8.2-8）。

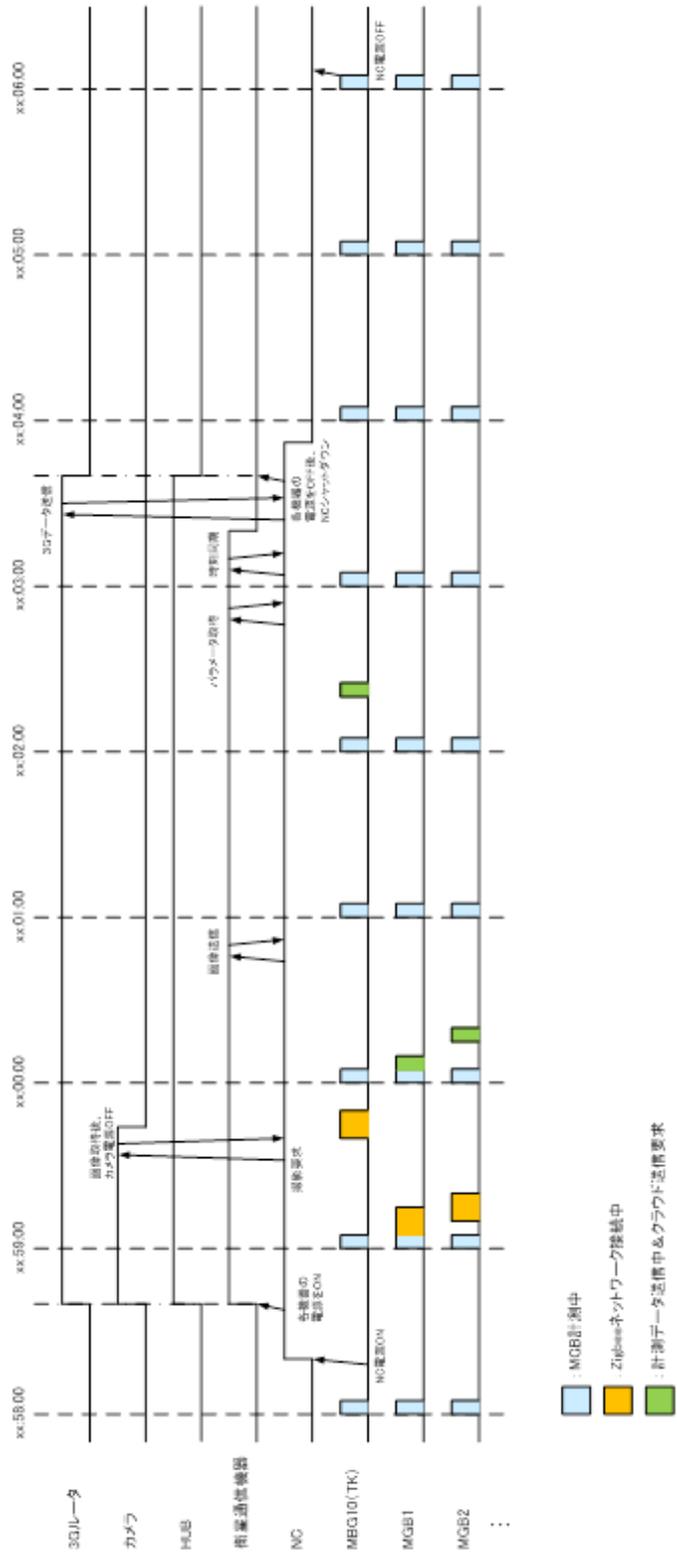
図 8.2-9 間欠運転モードタイミングチャート

本モードは通信機器、NC、MGB のすべての機器が、間欠運転をする超低消費電力モードである。本モードのタイミングチャートを図 8.2-9 に示す。

通信機器が起動完了したタイミングで、MGB が NC に対してクラウドサーバ送信要求を送信することで、NC 内に保持された計測データをクラウドサーバへ送信する。

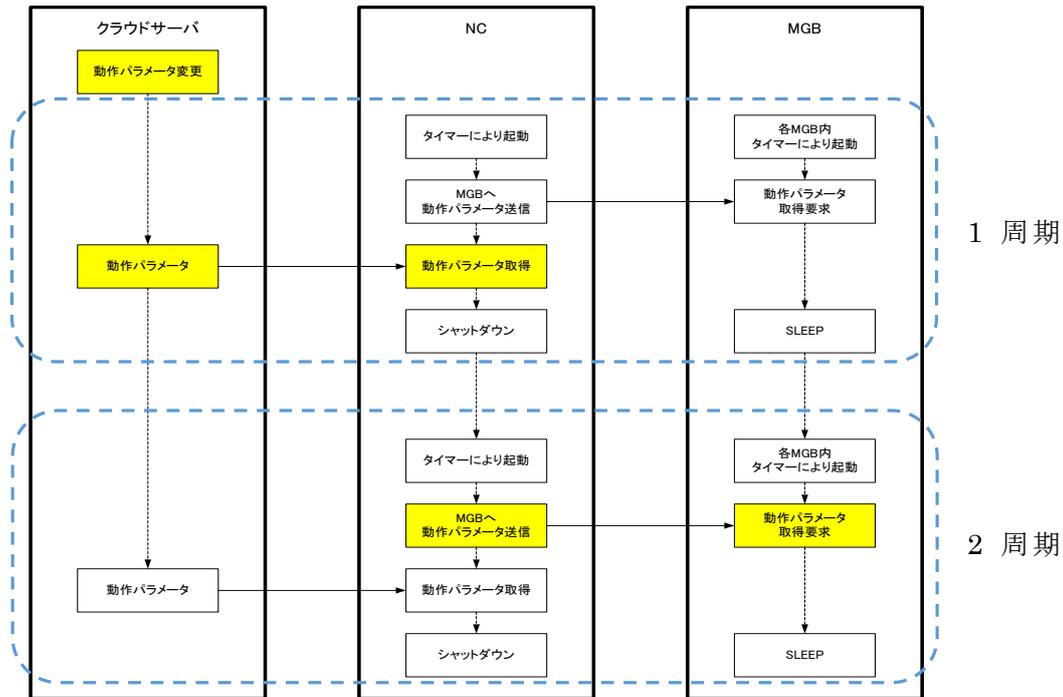
図 8.2-14 遠隔システム制御による制御コマンドの処理タイミングチャート

間欠運転時のクラウドサーバ～NC～MGB 間の動作パラメータの取得タイミングを図 8.2-14 に示す。NC はクラウドサーバ上で設定された動作パラメータをシャットダウンの直前に取得する。そのため、MGB が動作パラメータを取得するのはその次の上位通信のタイミングからとなる。

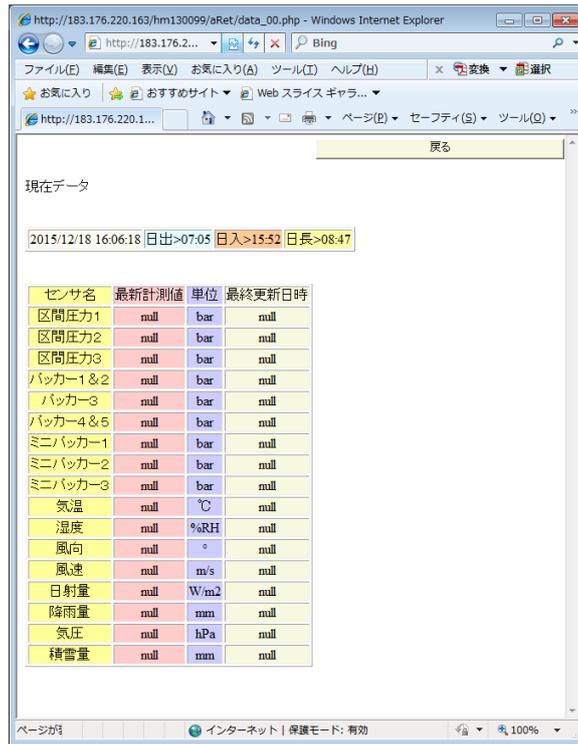
図 8.2-15 最新計測値の表示

各センサーの最新の計測値 (図 8.2-15) のほかに図 8.2-16 に示したように、遠隔監視局から指定した期間のデータをグラフ表示することができる。

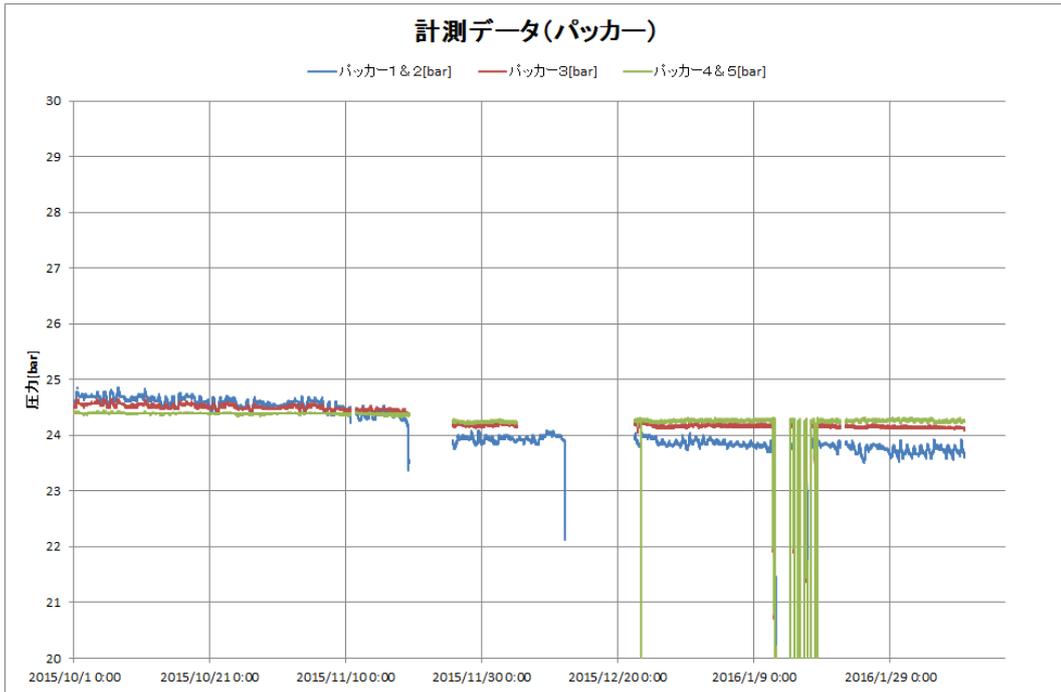
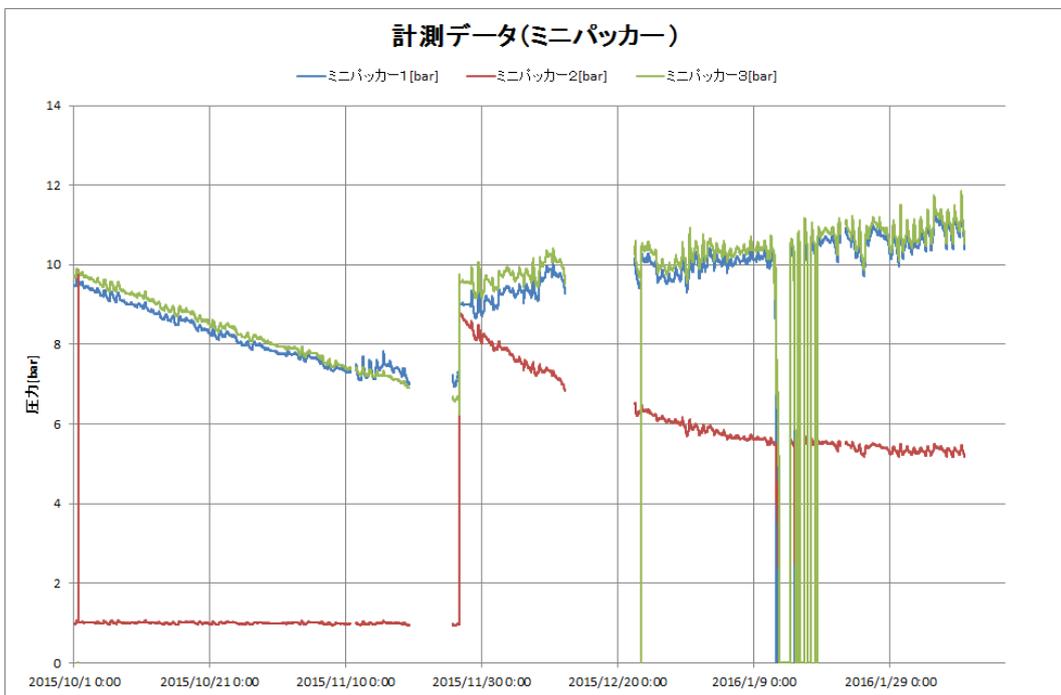
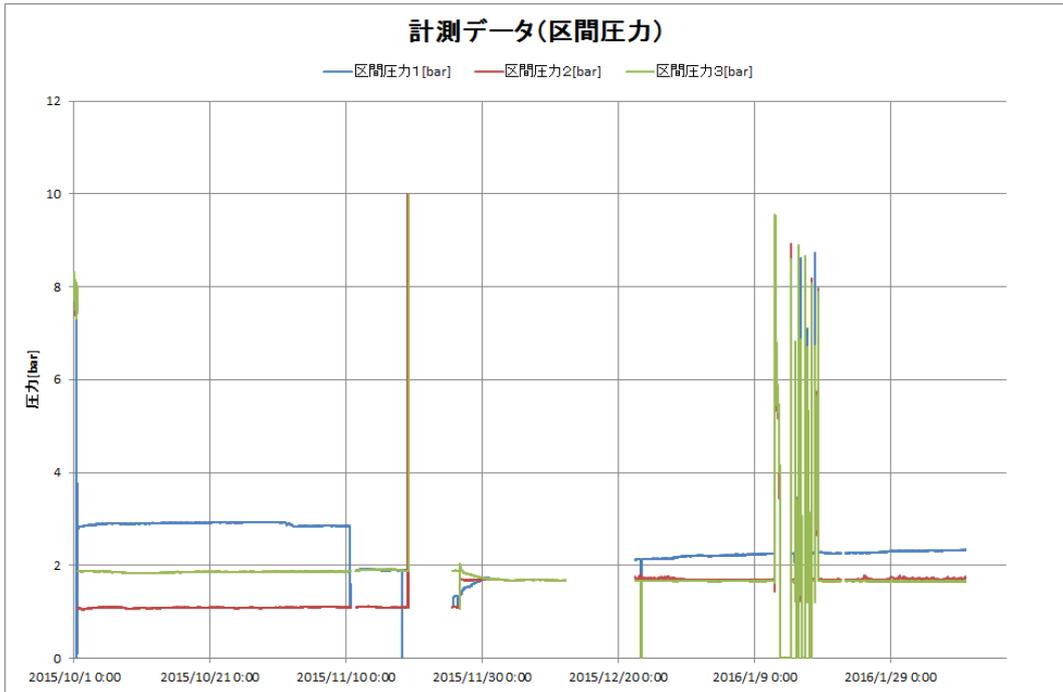
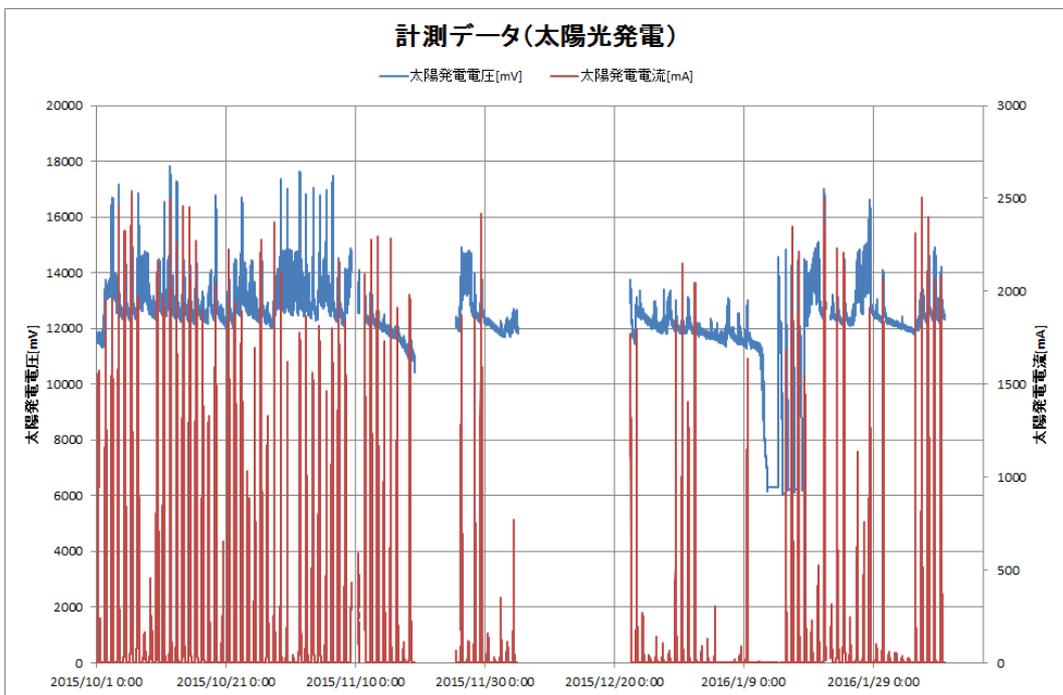
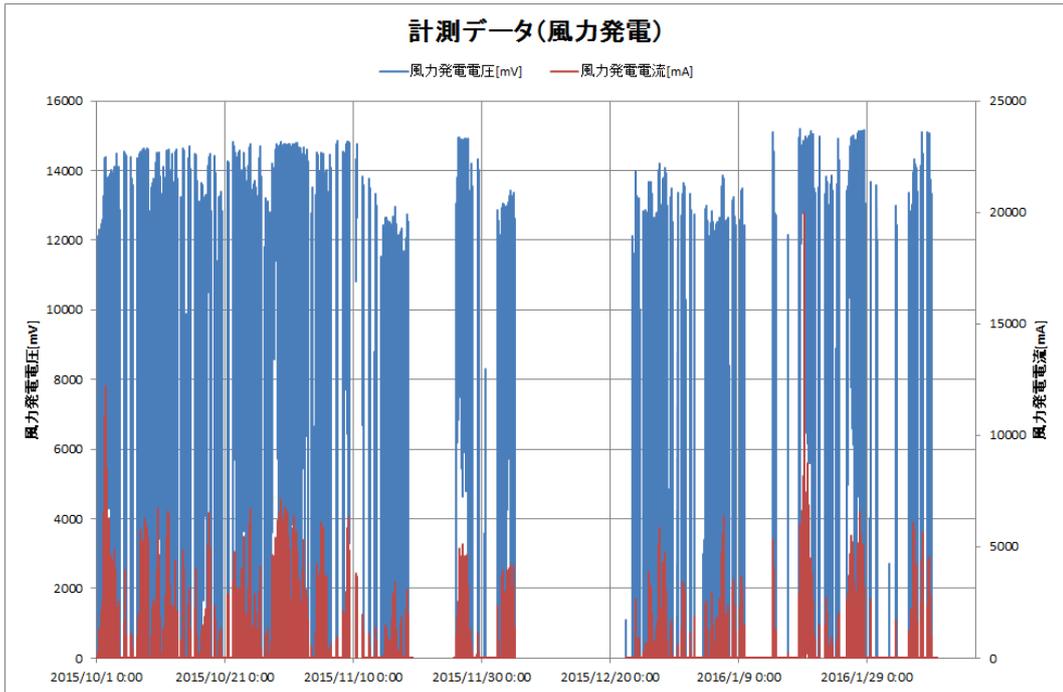
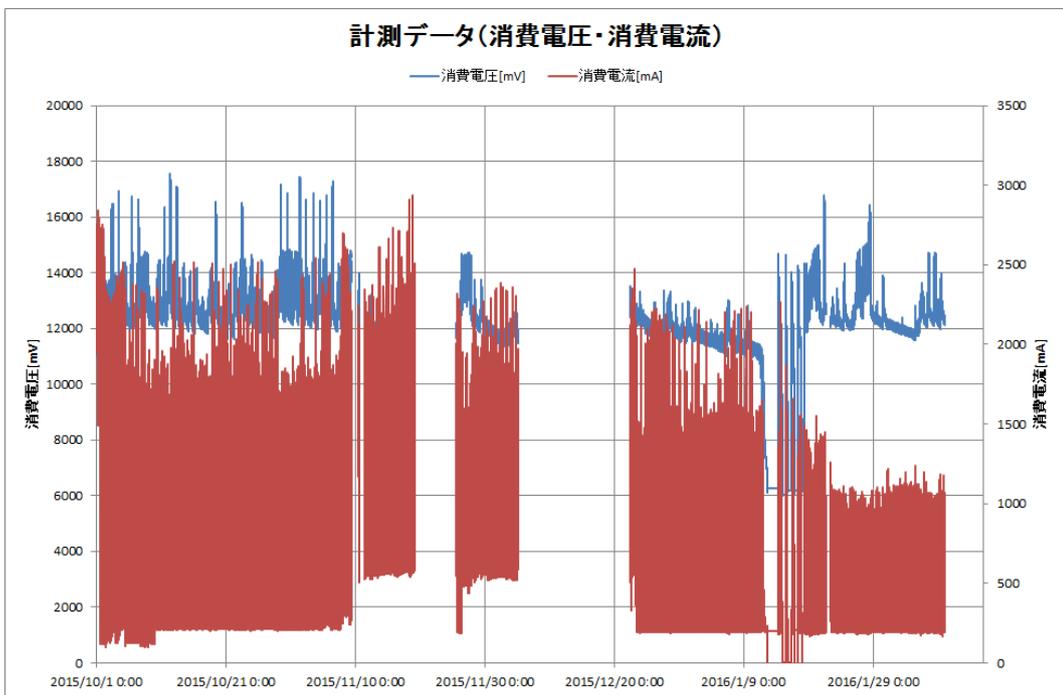
2015年10月1日 0:00 から2016年2月8日 23:59 までの無人計測システムの計測結果を図 8.2-18 から図 8.2-33 に示す。図中、計測結果が途切れている区間はシステムのトラブル (後述) によりデータが欠損した期間である。

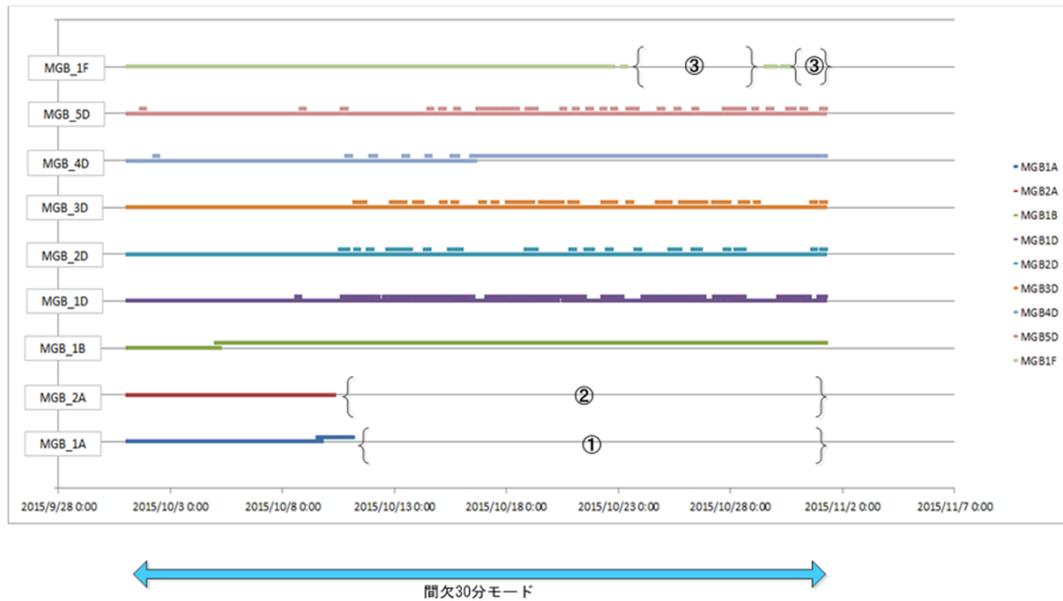
図 8.2-34 2015年10月欠損状況

2015年10月のデータ欠損状況を図 8.2-34 に示す。 $\mu$ SDデータ（ファイルシステム）の破損に伴うMGBの異常動作により、MGB\_1A、MGB\_2Aの計測が停止した区間が発生している。また、システムの間欠運転周期に対してMGB\_1Fの再同期が確立するまでの期間、計測データの記録に異常が発生した。2015年11月9日から11日まで1回目の点検調整作業を行い、間欠モードでの動作が安定していないと判断した。NCを連続運転することにより安定性の改善がはかれることを確認するため、運転モードの切り替えを行った。 $\mu$ SDカードへの通信ラインにノイズ対策も合わせて行った。この作業後には $\mu$ SDデータ（ファイルシステム）の破損が確認されていない。

- ① MGB\_1A :  $\mu$  SD破損による異常動作により計測不能
- ② MGB\_2A :  $\mu$  SD破損による異常動作により計測不能
- ③ MGB\_1F : NCとの同期通信不良による計測データの記録不良

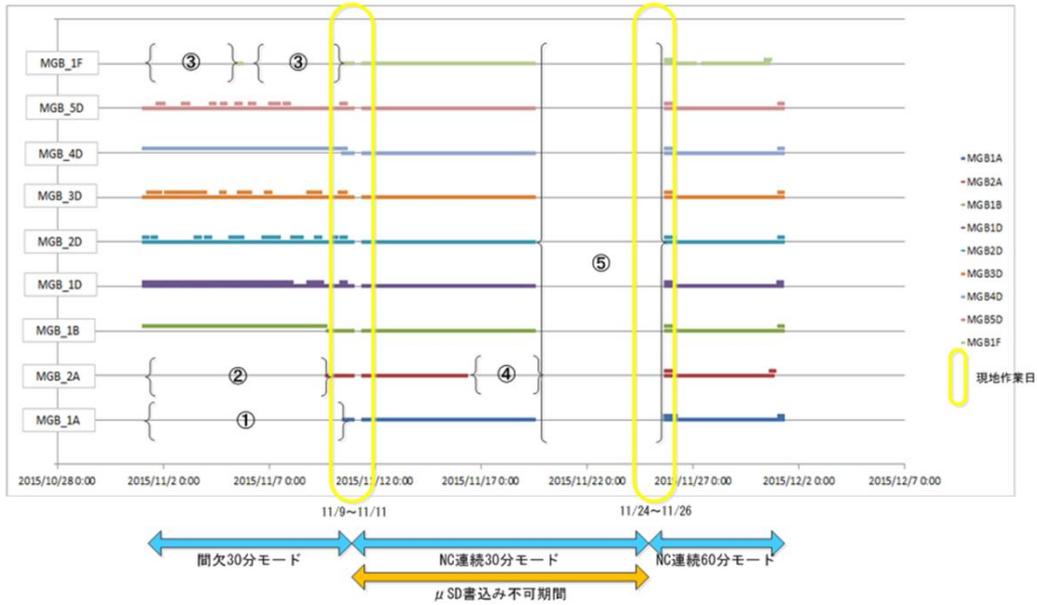
図 8.2-35 2015年11月欠損状況

この点検調整後、ローカル通信伝送不良による欠損が MGB\_2A において確認された。また、NC 連続運転による消費電力の増加に伴いバッテリー電源が低下し、システム動作が停止し、全計測データが欠損する区間が発生した (図 8.2-35)。

- ① MGB\_1A :  $\mu$  SD破損による異常動作により計測不能
- ② MGB\_2A :  $\mu$  SD破損による異常動作により計測不能
- ③ MGB\_1F : NCとの同期通信不良による計測データの記録不良
- ④ MGB\_2A : MGBのZigBeeモジュールの伝送不良（ネットワーク参加不能）により計測不能
- ⑤ 全MGB : バッテリー電源低下によるシステム動作停止により計測不能

2015年11月24日から26日にかけて2回目の点検調整作業を行い、バッテリー電源低下によるシステム停止状態の復旧を行った。システムの時間管理用の部品に不具合があることが確認されたため、間欠運転モードの使用に障害があると判断し、引き続き、連続運転モードで運用を行うこととした（図 8.2-35、図 8.2-36）。

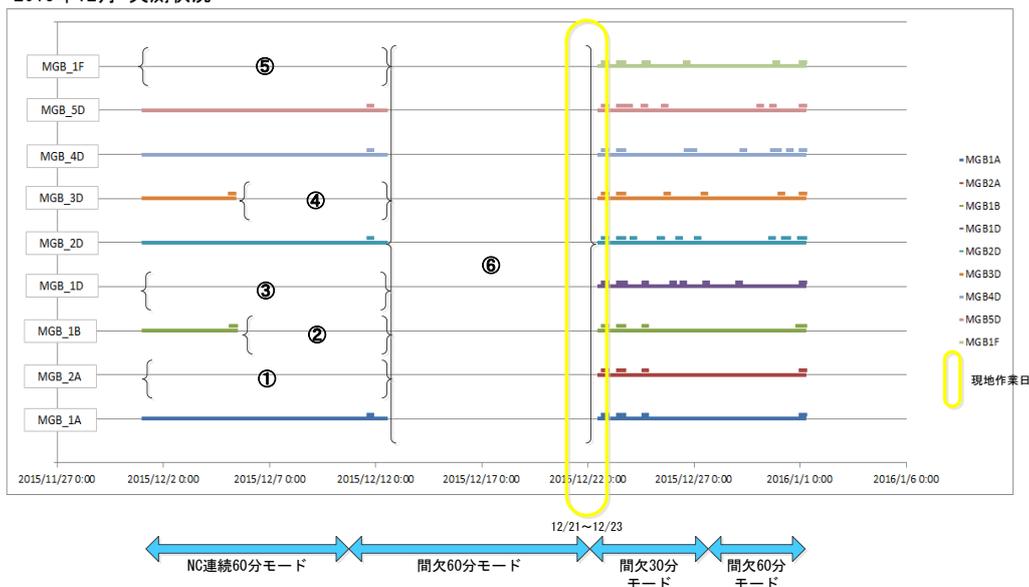
図 8.2-36 2015年12月欠損状況

12月にMGB\_2A、MGB\_1B、MGB\_1D、MGB\_3D、MGB\_1Fでローカル通信伝送不良による欠損が発生した（図 8.2-36）。バッテリー電源低下の傾向が見られたため、システムが全停止する前に12月11日に消費電力を抑える目的で間欠運転モードに切り替えを行った。しかしながら、その後もバッテリー電源低下の影響でシステムが停止した（図 8.2-36）。2015年12月21日から23日にかけて3回目の点検調整作業を行い、システムの時間管理用部品を交換した。また、ローカル通信の安定性に対する改善をはかるためZigBeeモジュールのハードリセット処理の実装・ファームウェアの変更を行い、間欠運転モードを再開した。

- ① MGB\_2A : MGBのZigBeeモジュールの伝送不良 (ネットワーク参加不能) により計測不能
- ② MGB\_1B : MGBのZigBeeモジュールの伝送不良 (ネットワーク参加不能) により計測不能
- ③ MGB\_1D : MGBのZigBeeモジュールの伝送不良 (ネットワーク参加不能) により計測不能
- ④ MGB\_3D : MGBのZigBeeモジュールの伝送不良 (ネットワーク参加不能) により計測不能
- ⑤ MGB\_1F : MGBのZigBeeモジュールの伝送不良 (ネットワーク参加不能) により計測不能
- ⑥ 全MGB : バッテリー電源低下によるシステム動作停止により計測不能

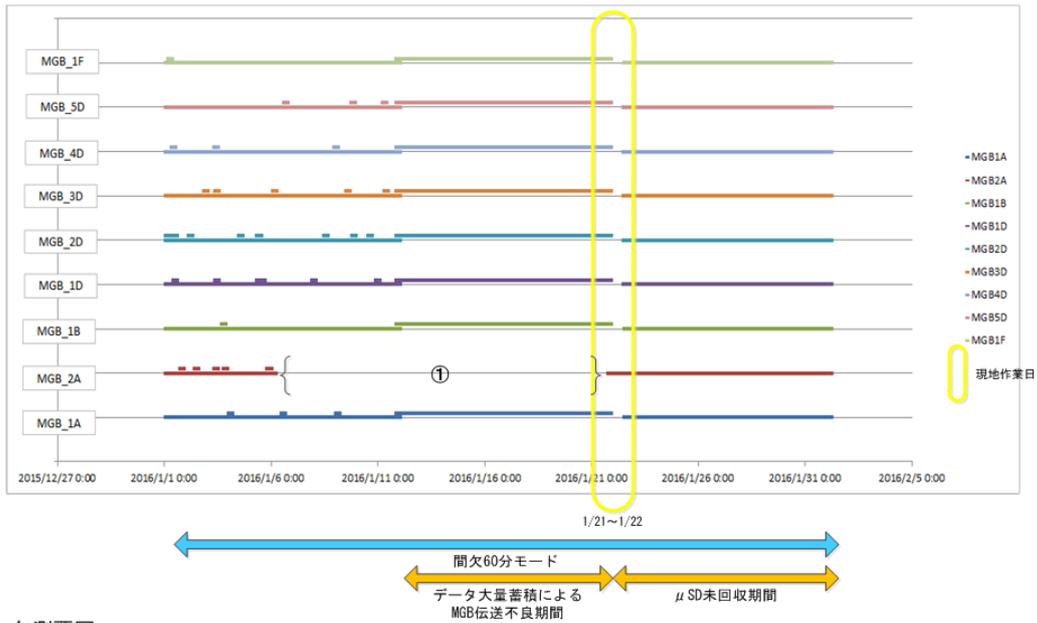
図 8.2-37 2016年1月欠損状況

- ① MGB\_2A : 内蔵電池の電圧低下により計測不能

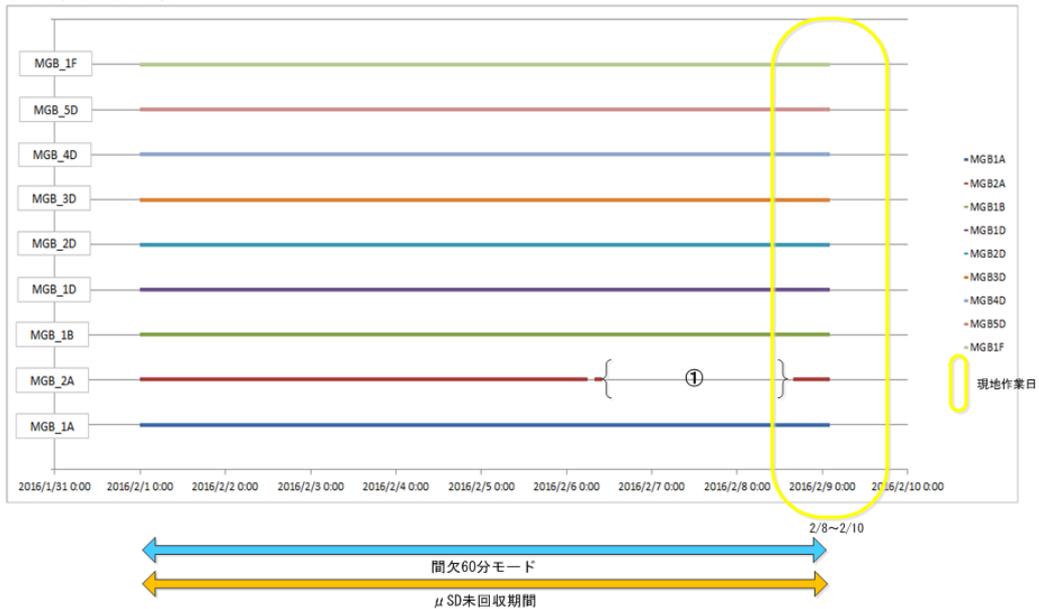
図 8.2-38 2016年2月欠損状況

2016年2月6日に積雪計が内蔵電池の電圧低下により再停止した。2016年2月8日から10日にかけて5回目の点検調整作業を行った。対応するMGBの確認を行った結果、MGBの一部配線に接触不良があったため再配線を実施した。3G機器に交換以降はバッテリー電源の低下によるシステムの停止は確認されなかったため、以降、3G機器+間欠運転モードにて運用を行った。

- ① MGB\_2A : 内蔵電池の電圧低下により計測不能

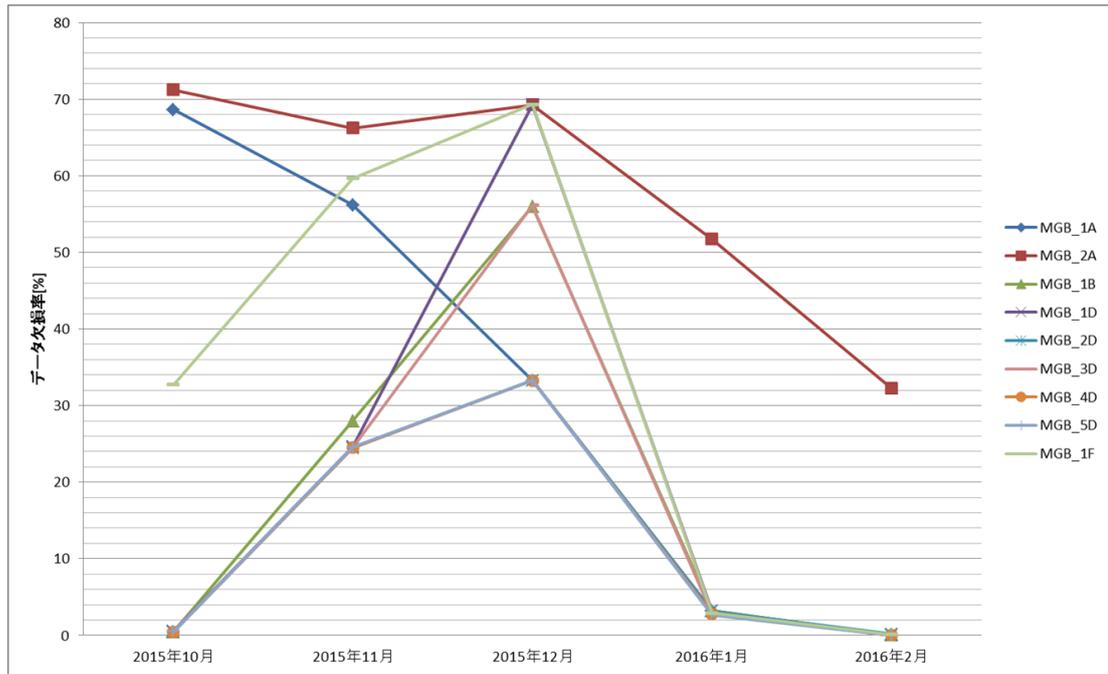
図 8.2-39 データ欠損率

MGB 別に各月のデータ欠損率を表 8.2-1 および図 8.2-39 にまとめた。2015年10月のデータを見ると、欠損率が高いのは MGB\_1A、MGB\_2A、MGB\_1F となっているが、これらは NC から離れた箇所に設置されており、ローカル通信の感度不良等の影響が現れているものと考えられる。2015年11月、12月はバッテリー電源低下によるシステム動作停止の影響で全 MGB の欠損率が高くなっている。2015年1月以降については、ローカル通信の安定性改善効果が見られ、MGB\_2A (積雪系) を除き欠損率が大幅に改善された。前述の通り、MGB\_2A については、起動用の内蔵電池の消費が大きかったため、起動できなくなっていたことが確認されている。

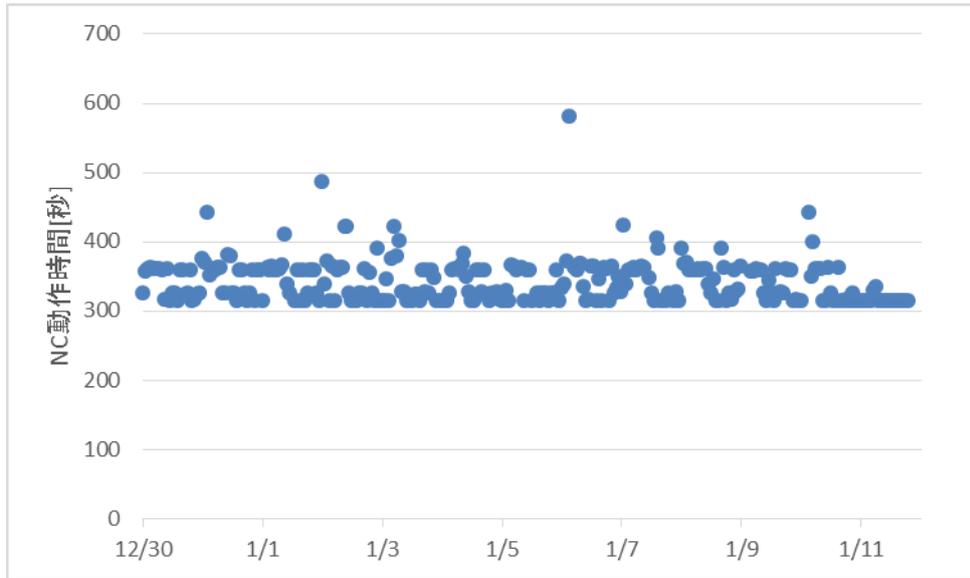
図 8.3-1 衛星通信接続状態による NC 動作時間のばらつき

現地環境では衛星通信機器の通信感度が悪く、接続失敗・接続不安定に伴うデータの再送受信などが発生していることが確認された。間欠運転の60分周期としたときのNCの動作時間のばらつきを図8.3-1に示す。NCの動作時間にばらつきがあり、衛星通信感度不良時に通常よりも上位通信に時間がかかっていることを示している。

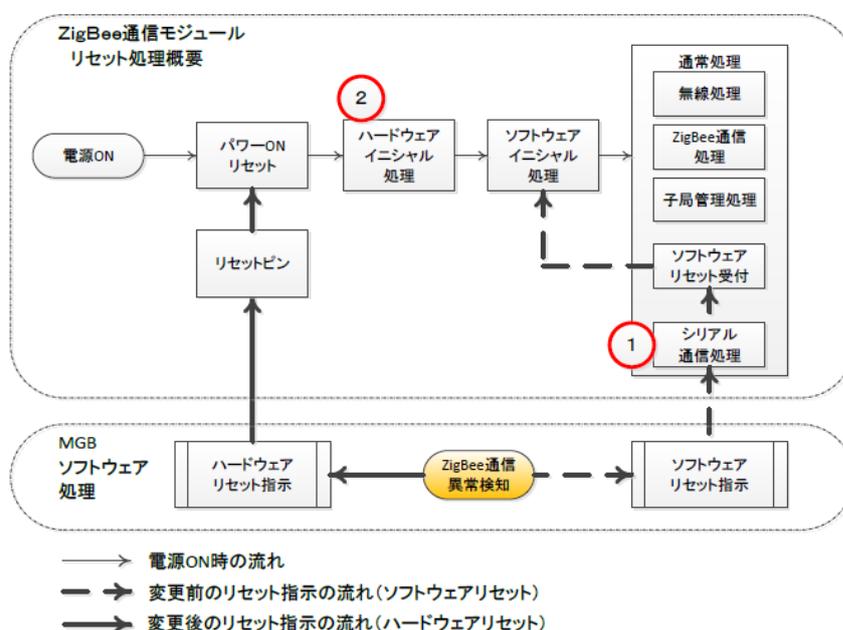
図 8.3-5 ローカル通信機器のリセット処理変更イメージ

ローカル通信の通信異常が発生した際に通信環境を自立的に復旧させる仕組みがなく、異常の発生に伴ってデータが欠損する事象が発生した。通信が行えなくなった際にローカル通信機器のソフトウェアリセットを行う機構を設けたが、通信不具合は復旧できなかった。原因としてソフトウェアリセットのみでは通信機器のハードウェア部分（図 8.3-5 の②）がリセットできなかったためと考えられた。その後、通信モジュールのリセットピンを制御してハードウェアリセットが実行されるようにプログラム変更を行うことにより復旧が正常に行えるようになり、システムの安定性を向上させることができた。

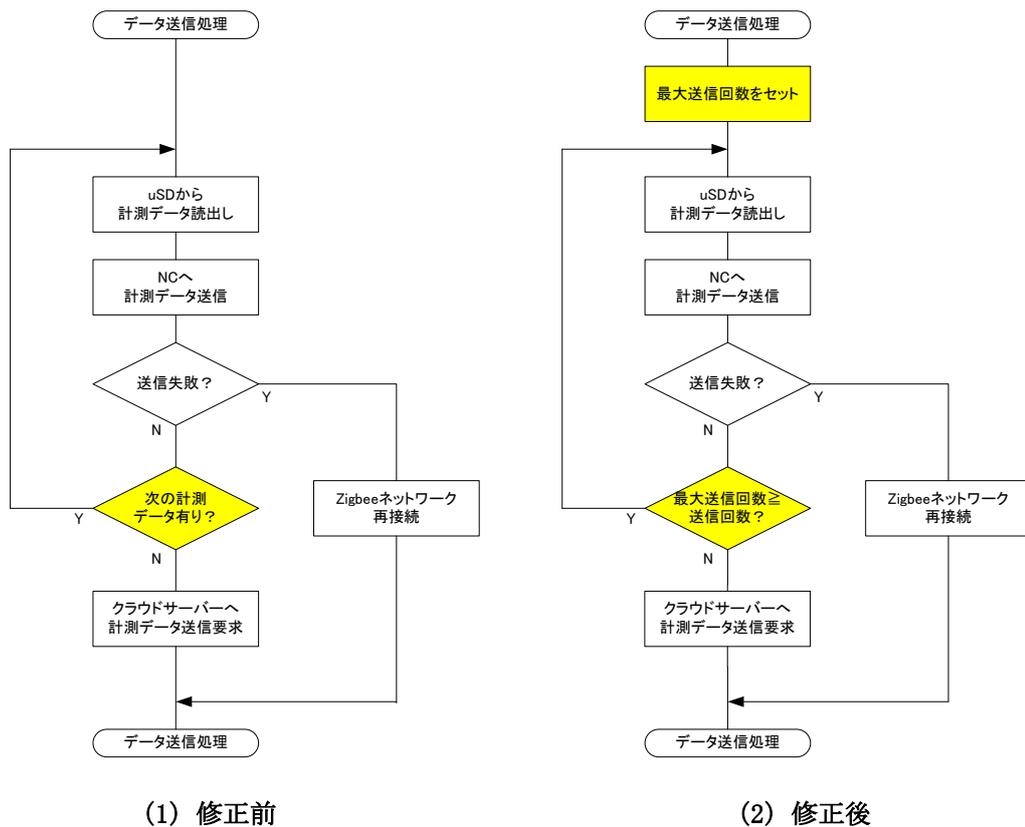
図 8.3-6 MGB の送信処理

バッテリー電源の低下に伴う NC 停止によって、MGB 内に大量のデータが保持される事象が発生した。間欠運転モードでは NC の動作時間が設定されているため、MGB の  $\mu$ SD 内に大量の計測データが蓄積した場合、NC 動作中に計測データの送信を完了できない。MGB は  $\mu$ SD 内に蓄積した計測データの送信が完了しないため、クラウドサーバへの送信要求を発行できず、その結果、クラウドサーバのデータが更新されなくなった。

この対策として、1回当たりのデータの送信回数の上限を上位通信周期の直近2周期分とするようにプログラムの変更を行った。その結果、NC動作中にMGBが計測データの送信を完了できるようになり、クラウドサーバのデータが更新されない事象が改善された。しかし、本対策では2周期分以上のデータが蓄積された場合にクラウドサーバへ送信されないデータが発生するため、再送信処理について引き続き検討が必要である。

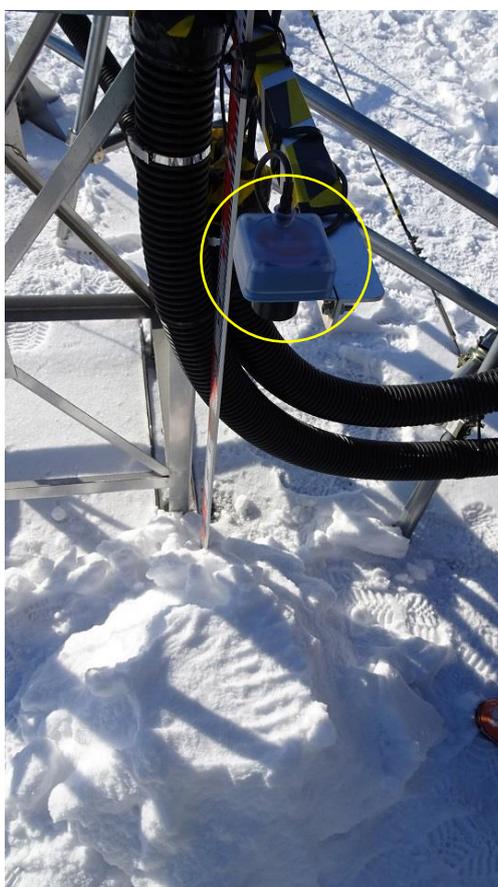
図 8.3-12 積雪計

- ・深い霧が発生するなど、光の散乱が極端に大きい場合、計測できないことがある。
- ・晴天時（積雪面に太陽光が反射するようなどき）など背景輝度が高い場合、計測できないことがある。
- ・光源に時間寿命がある。

などの課題、特徴がある。このため、本システムには超音波式積雪計を用いている。

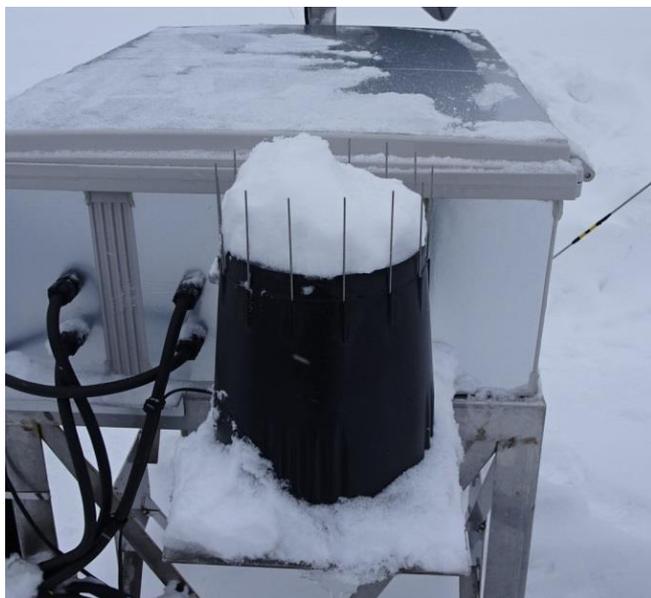
図 8.3-13 積雪環境における雨量計

使用している雨量計は雨水の重みによるカップ（雨水受けの器）の上下動の回数で雨量を測っている。積雪によってカップの上部がキャッピングされてしまう状況になった際、雨量の測定が行えなくなった（図 8.3-13）。積雪・凍結が想定される地域では一般に雨量計を温めることでキャッピング防止やカップの可動性確保しているが、本システムにおい

ては電源インフラ設備が整っていない地域での運用を想定した省電力設計を行っており、加温対策は適用しがたい。気温がマイナス以下に下がる厳寒期、積雪期を有するモニタリング地域における雨量測定は課題の一つである。

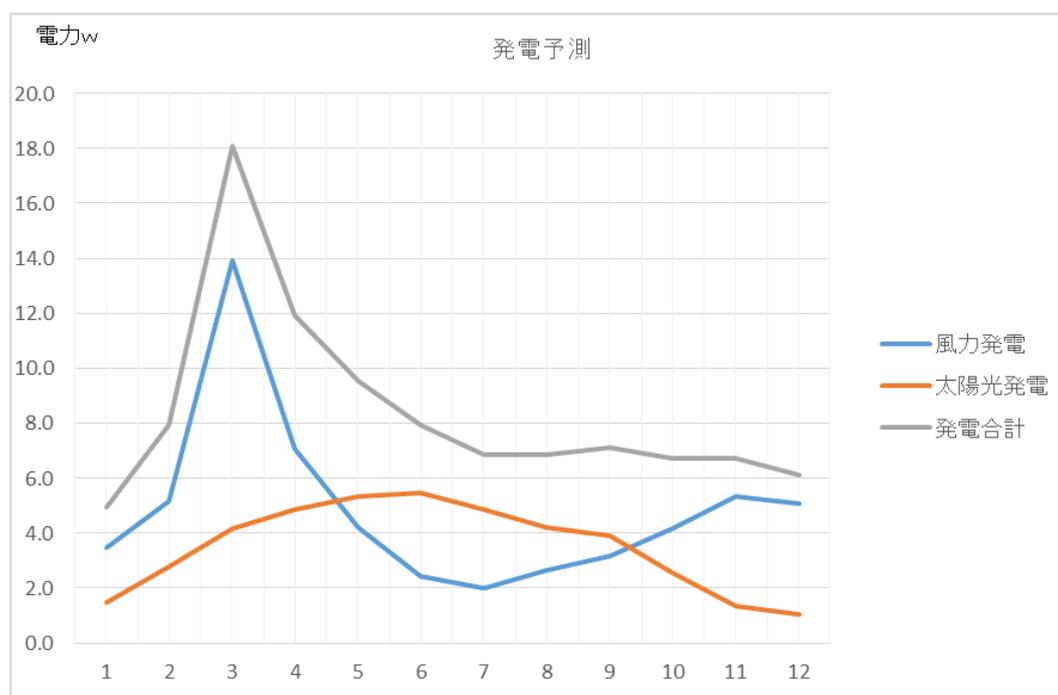
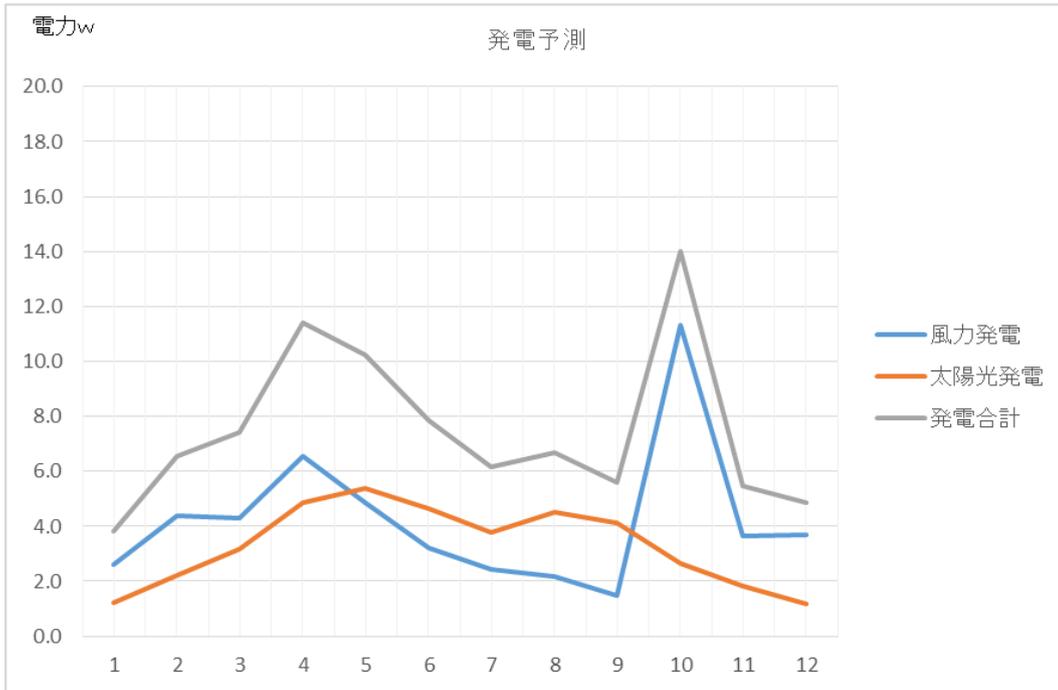
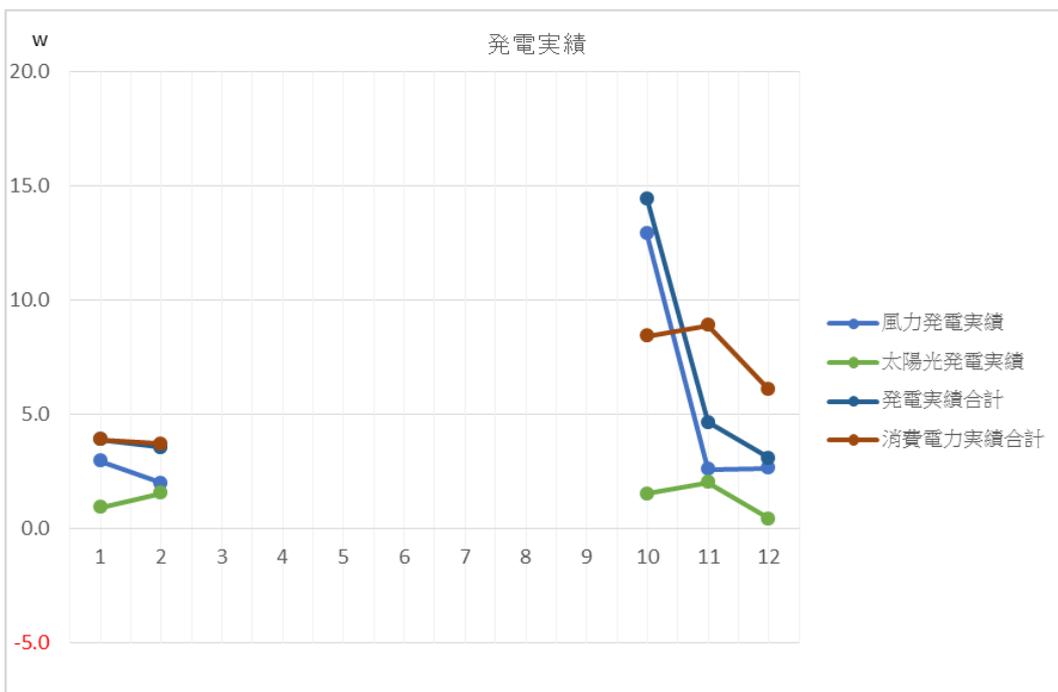
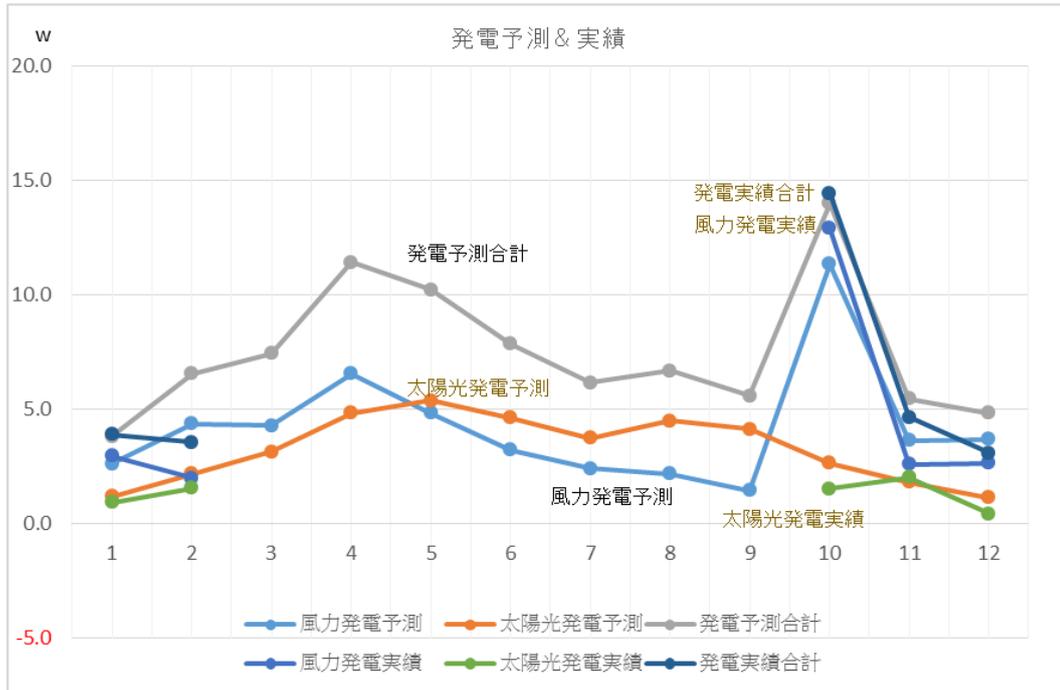
2013年気象データ、2015年気象データ（気象庁、および、NEDO ホームページより入手）に基づく発電予測（設計時予測式）、実測発電量を図に示す。システム設計では、幌延町の気象データが無いため、発電量予測は豊富町のデータを基に行っている。

2015 年データに基づく予測と実測発電量の推移には近い傾向が見られ、気象データからの予測方法としては、妥当であると考えられる。一方で、2013 年データに基づく予測と 2015 年データに基づく予測には大きな差があり、システム設計時にはできるだけ長期間の気象条件を用いて電源の評価を行う必要がある。

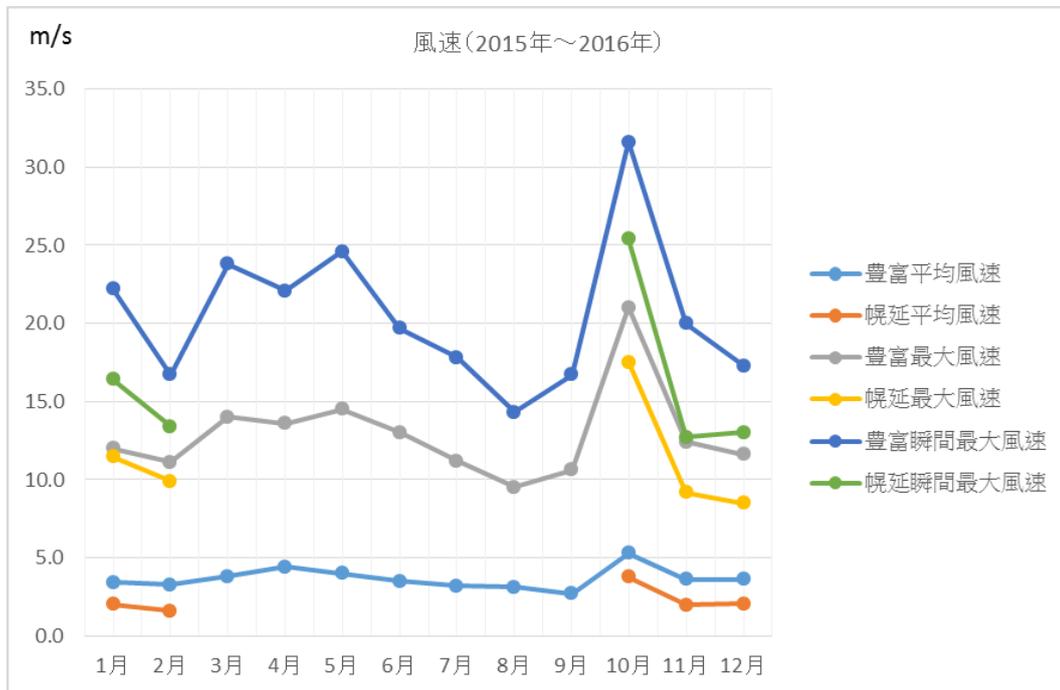
図 8.3-20 気象データと現地システムの実測値比較 (風速)

誤差の発生要因を分析するため無人計測システムで実測した風速データと気象庁のデータを比較した(図 8.3-20)。豊富町のデータに対して、幌延町の実測値は風速が低くなっている。これが豊富町

のデータを基にした設計値よりシステム実運用時の発電量が低くなった要因の一つと考えられる。

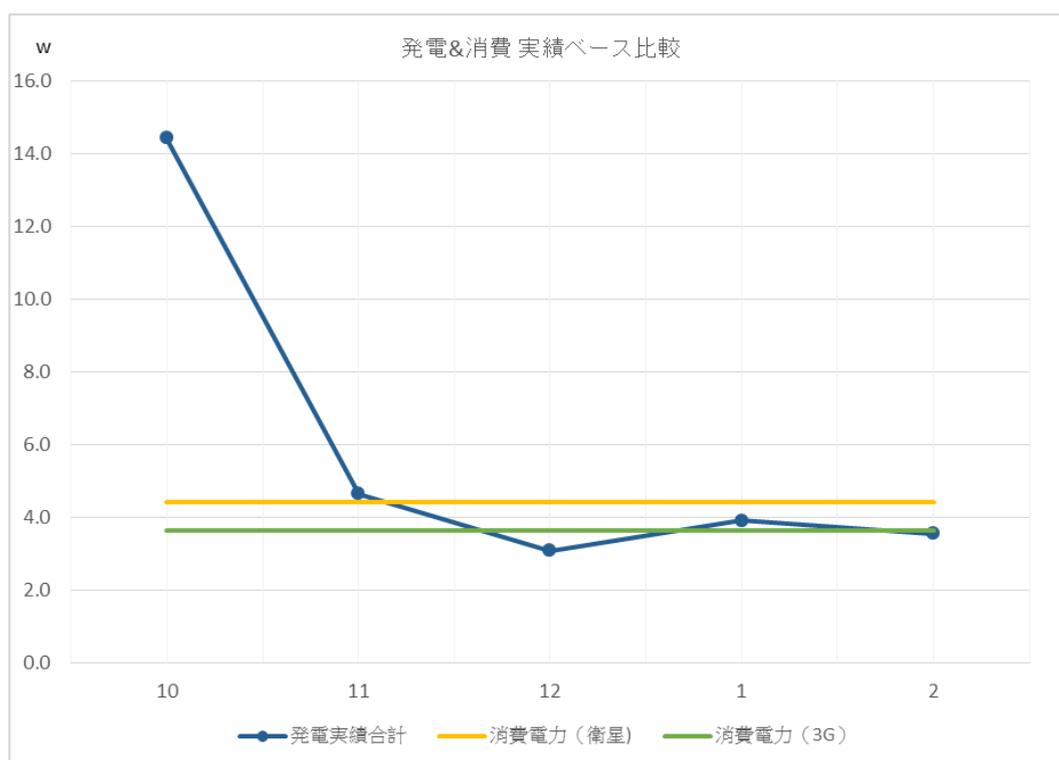
図 8.3-21 発電量および消費電力比較

実績値を元に算出した間欠運転モードの消費電力に対する発電実績の推移を図 8.3-21 に示す。衛星通信を用いた場合の消費電力に対して 12 月以降は発電量が不足状態になっていたことが分かる。12 月 24 日から 1 月 21 日まで衛星通信を用いた間欠運転での調査を行ったが、1 月 11 日にバッテリー電圧低下によって NC が停止した。発電量の不足する期間ではあったが、短期間で機器の停止に至ったことから衛星通信機器の通信感度不良改善機能による消費電力増加の影響が大きかったと考えられる。

3G 通信+間欠動作での運用は当初想定していた消費電力に近く、消費電力の変動も少なかったためバッテリー電圧不足によるシステム停止は発生しなかった。一方、衛星通信を用いた間欠動作での運用では当初想定以上の電力量を消費したため、バッテリー電圧低下による機器 (NC) 停止が発生した。この問題に対してはバッテリー容量を増加させることで電圧低下によるトラブルの発生を緩和させることができると考えられる。しかしながら、通信不良による消費電力の増加はその時々通信環境に依存して大きく変化することが推測されることから過大なバッテリー設計となるおそれがある。また、発電設備とのバランスが崩れるおそれがある。バッテリーの選定ならびに電源システムの設計においては、通信不良時を想定したシステムの運用方法・制御方法を検討し、消費電力が過剰に増加しないように丁寧に設計することが望ましい。
