# 地層処分技術調査等事業

(岩盤中地下水移行評価確証技術開発)  
-ボーリング調査技術の確証-

報 告 書

一般財団法人 電力中央研究所

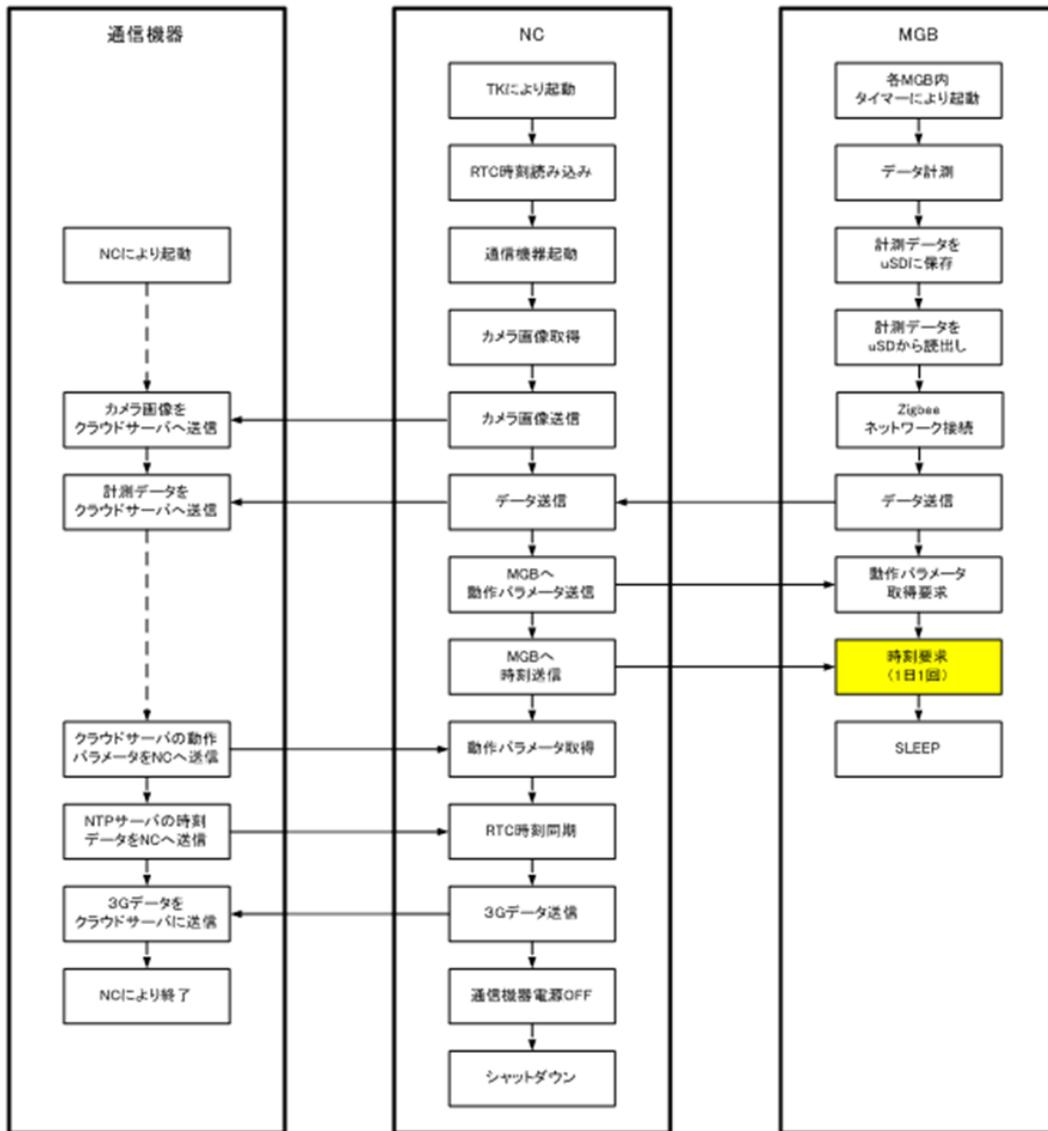
図 8.3-22 ローカル通信停止時のシステム制御フロー

本システムは外部電源のない地域で自立式の発電装置での運用を想定しているため間欠運転を基本動作とした設計を行っている。間欠運転中に機器間のタイマーずれでローカル通信ができなくなる事象が発生した。図 8.3-22 にローカル通信停止事象が発生した際の、システムの制御フローを示す。

システム運用当初、NC は上位通信周期毎に NTP サーバーとの時刻同期を行っており、MGB-NC 間は 1 日 1 回 (00:00:00 のタイミング) のみ時刻同期を行うロジックとしていた。その時刻同期のタイミングに MGB が NC との通信に失敗すると次の日の 00:00:00 のタイミングまで時刻同期を行わない。MGB の内部時計は 1 日当たり数秒ずれるため、時刻同期に数回連続して失敗すると MGB と NC との制御タイ

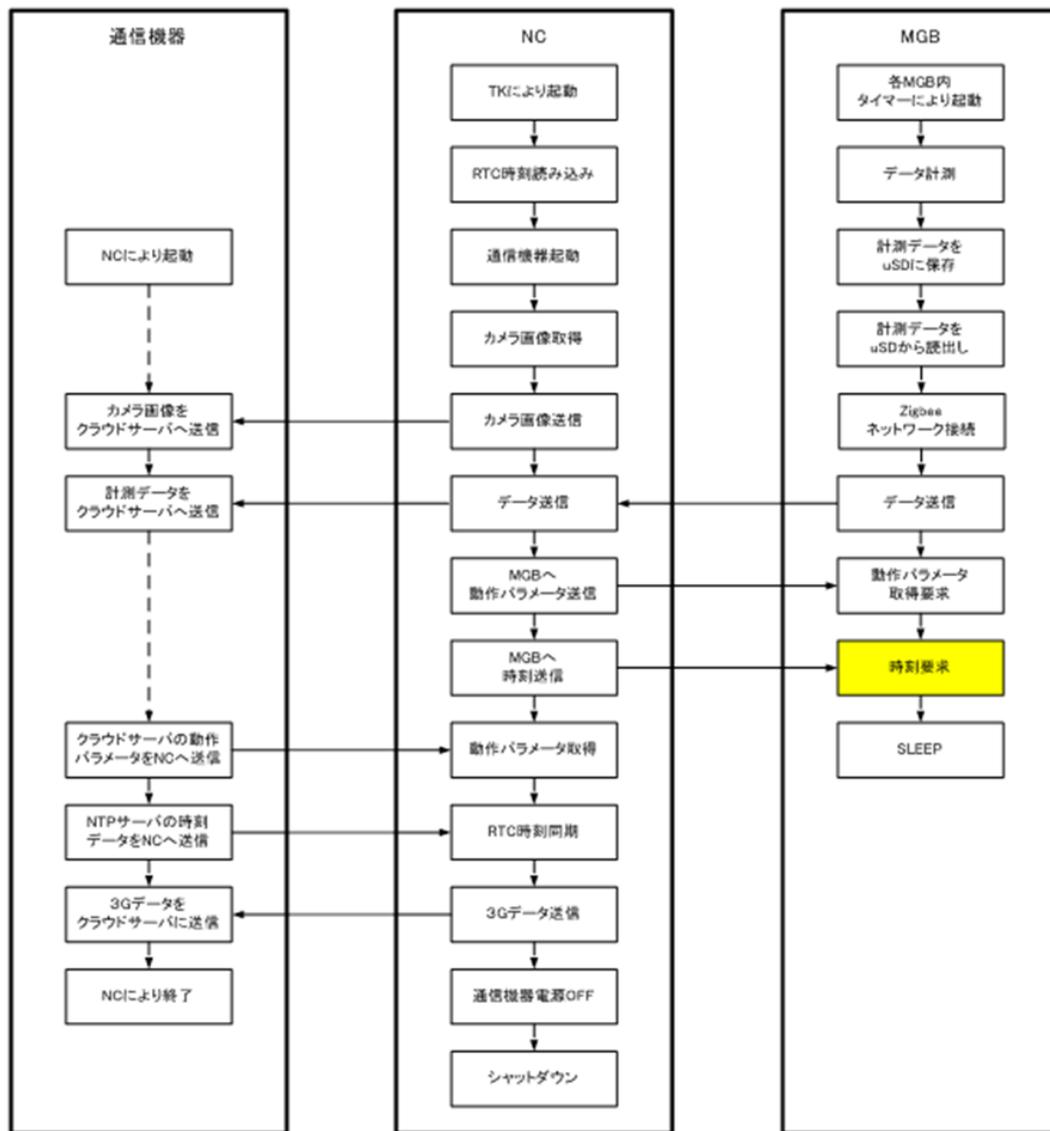
図 8.3-23 MGB 同期処理修正後のシステム制御フロー

この問題に対して、図 8.3-23 のように NC の時刻同期と同様、MGB-NC 間についても、上位通信周期毎に時刻同期を行うように MGB のソフトウェアのロジック修正を行った。その結果、MGB-NC 間の時刻のずれによるローカル通信が停止するトラブルは改善した。

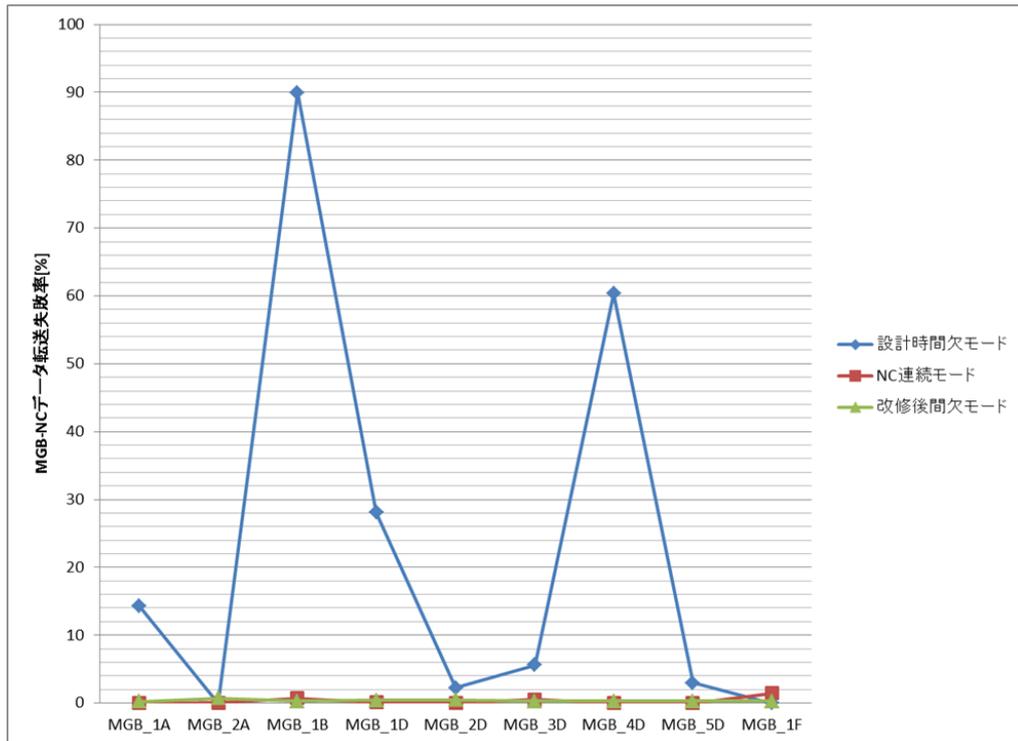
図 8.3-24 MGB-NC へのデータ送信失敗率

当初、設計時に想定した間欠モードでの失敗率が他モードの失敗率に比べて高く、間欠モードにおけるローカル通信の安定性が課題となった。動作実績に基づいて改修を行った結果、失敗率が改善できた。ローカル通信の安定性改善に寄与したと考えられる改修項目は、

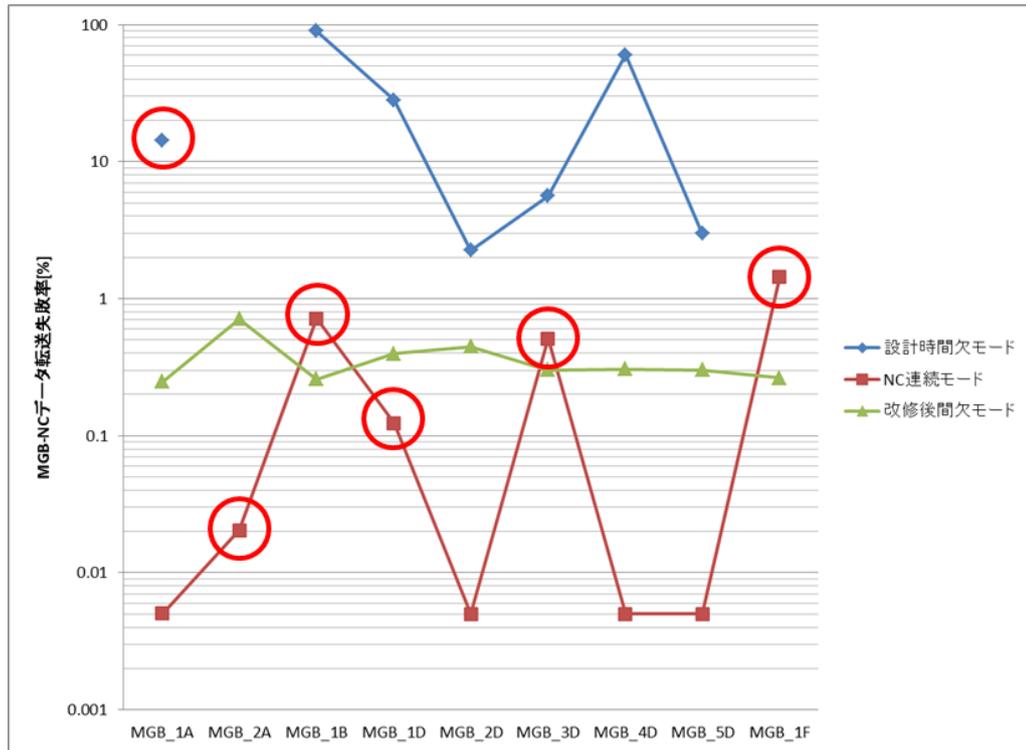
図 8.3-25 MGB-NC へのデータ送信失敗率

MGB と NC 間のデータ送信失敗率を図 8.3-25 に示す。この図では失敗率が 0% だったデータ（設計時間欠モード MGB\_2A、MGB\_1F）を表示していない。測定回数が少ないデータは丸印で示している。丸印のデータおよび失敗率 0% のデータを除くと、NC 連続モードの失敗率が間欠モードに比べて低くなっている。改修後の間欠モードの送信失敗率は 0.2% から 0.7% であり、NC 連続モードの失敗率より高くなっており、間欠運転モードにおけるローカル通信の安定性を阻害する要因がまだ残されていると考えられる。引き続き、システムの運用を継続しながらローカル通信の安定性の阻害要因を調査する必要がある。

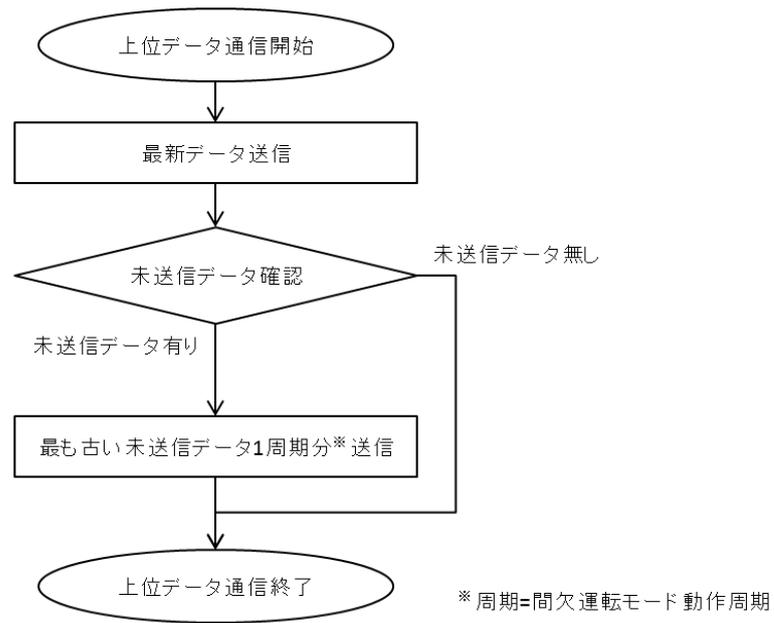
図 8.3-26 上位データ通信 再送信処理フロー例

上位データ通信は 3G 機器を用いることで成功率が改善するものの、約 25%の割合で失敗している。今回導入した無人計測システムには上位データ通信（＝クラウドサーバへのデータ送信）の失敗をリカバリする制御を実装していなかった。さらに、連続運転モードでデータ回収できるように設計したが、上位データ通信が不安定な場合、途中で通信が切断する状況が発生し、現地で手動によるデータ回収を行わざるを得ないこともあった。また、今回のシステム運用において、ローカル通信の失敗が連続した場合にデータ再送信処理が間欠動作の稼働時間中に完了できない事象が発生した。上位通信の再送信においても同様の事象が発生しうるので、再送信処理として図 8.3-26 のようなフローでリカバリ制御を実装する必要があると考えられる。再送信処理については、今後の検討課題である。

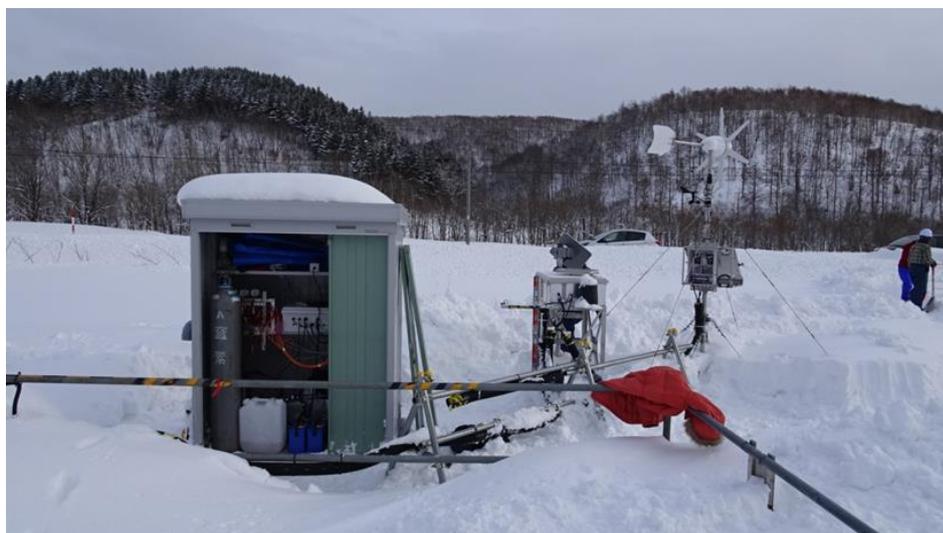
図 8.3-27 積雪時現場写真

風力発電機、風力・風向計については、着雪の影響は見られなかった。

積雪計・雨量計については前述の通りである。これらの計測結果をモニタリングデータの解析に反映することから、信頼度の高い積雪量、雨量データを確保する計測機器の導入・運用が今後の課題である。その他、構成機器について、積雪・着雪による異常は確認されなかった。

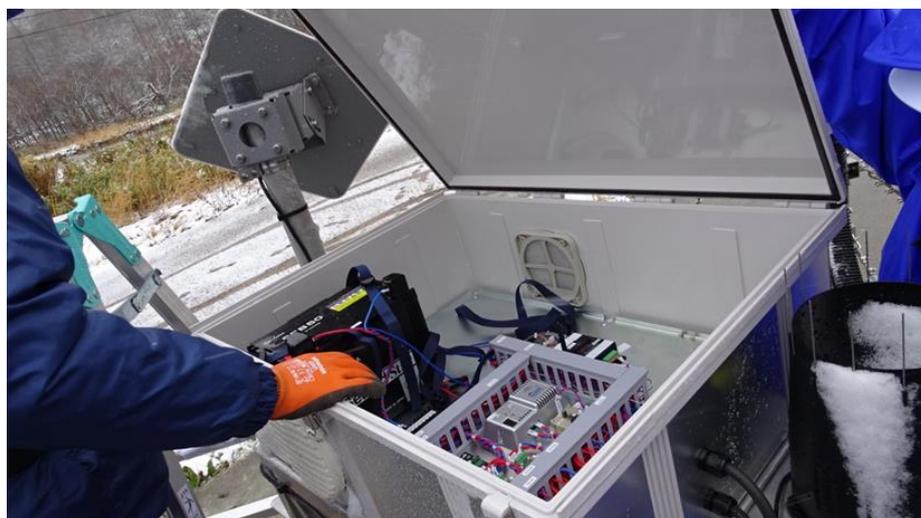
図 8.3-28 雨天時ケース B 内状況

運用期間において風力計が示した最高値は 25.4m/s であったが、暴風による構造物の破損は無かった。また、各構造物について、雨水による腐食の発生も確認されていない。各ケース内への浸水や結露の発生もなくドライな状態が保たれており、風雨による異常は確認されなかった。

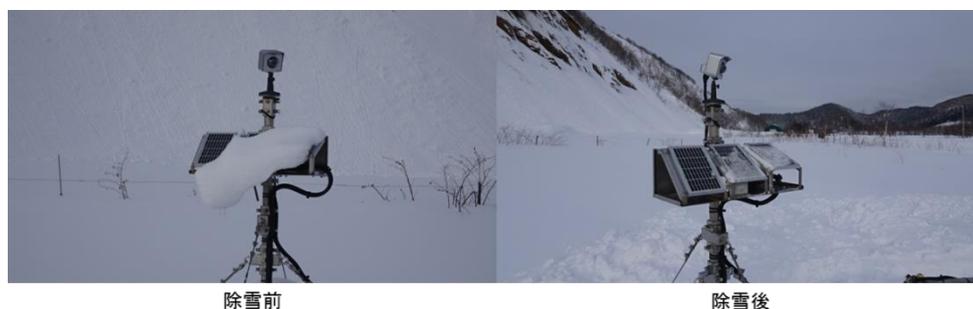
図 8.3-35 2/8 発生電力検証用太陽光パネル着雪状況

除雪前後のパネルの写真を図8.3-35に示す。除雪前のパネルは1枚だけ着雪がほとんど見られず(パネル1)、他の2枚(パネル2,3)は着雪によってパネル全体が覆われているような状態にな

っている。除雪後、パネル 2、3 の発電電圧が増加して、パネル 1/パネル 3 の比が小さくなったことが分かる。パネル 2,3 については凍結が確認され、完全に除去を行えなかったため、パネル 2,3 の発電電圧が少なめに推移しているものと考えられる。

幌延地区における太陽光パネルの設置は、着雪への対応能力の高い設置角  $45^\circ$  が適していると考えられる。着雪により発電電圧は大きく低下するので、積雪地域においては着雪をできるだけ排除できるように設置角度を大きくとり、年間を通したトータルの発電量を最大にするような検討が必要である。

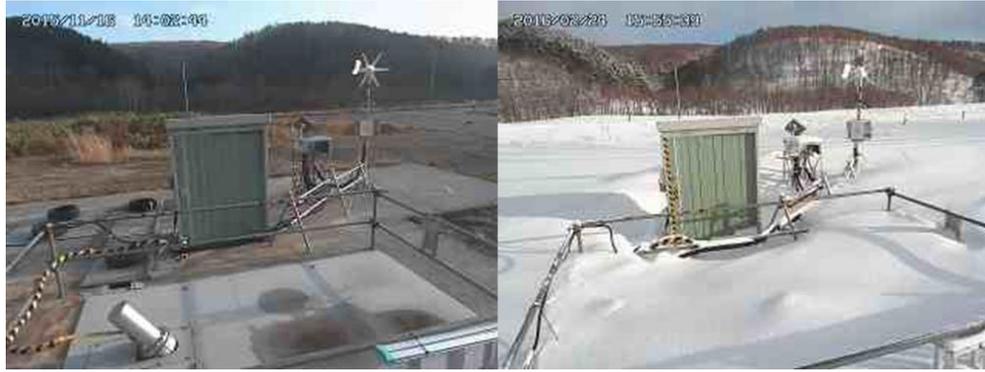
図 8.3-36 ネットワークカメラ撮影画像

例えば、長期モニタリングにおけるネットワークカメラの運用としては、

- ・現地の何らかの状況変化をトリガーとして、必要性のある場合のみ高解像度の画像を撮影する（通常監視項目から画像データは切り離す）、あるいは、
- ・通常は低解像度画像で現地周辺状況の監視を行い、詳細を確認する必要がある場合のみ、遠隔操作によって高解像度画像を撮影する、などが考えられる。
