高レベル放射性廃棄物等の地層処分に関する

技術開発事業

(岩盤中地下水移行評価確証技術開発)

-ボーリング調査技術の確証-

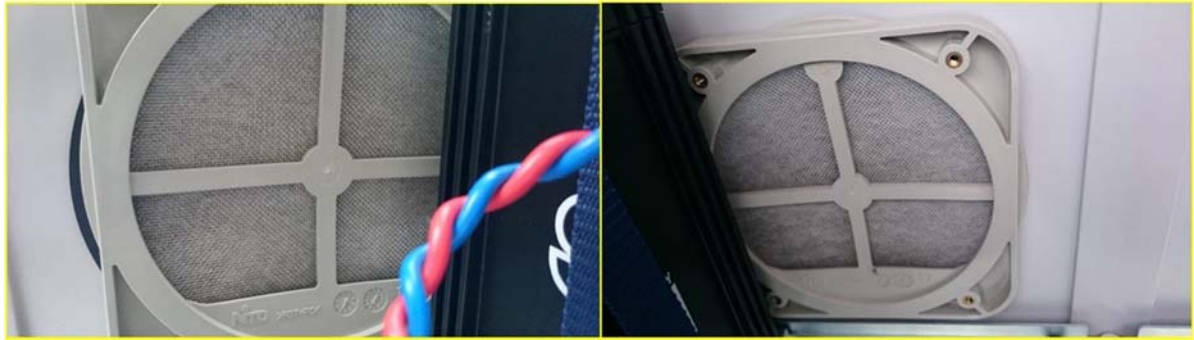
図 5.1.2-7 ケース B ルーバ (左:左側面ルーバ/右:右側面ルーバ)

ケース外装については、蓋パッキンが裂けていることを確認した。冬季、氷点下での作業時に凍結した状態の蓋を開けたことが原因と考えられる。ただし、前述のとおり腐食などは確認されておらず、パッキン損傷部からの湿気等の侵入の影響は見られなかった。

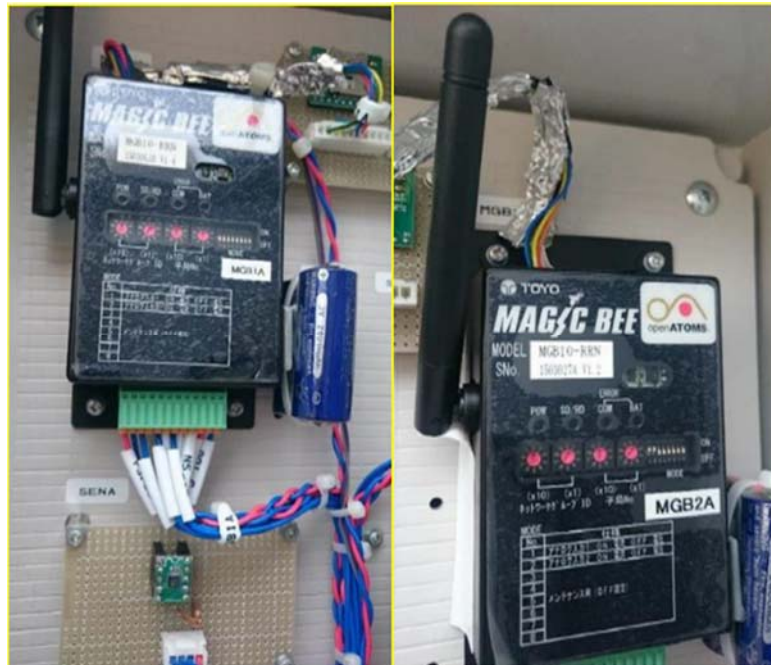
図 5.1.3-2 MGB_1A (左) 及び MGB_2A (右)

ルーバから侵入する外気（湿気）の影響を中心に確認を行ったが、内部機器に腐食等の発生は確認されなかった。また、ケース自体にも劣化や破損等は見られなかった。

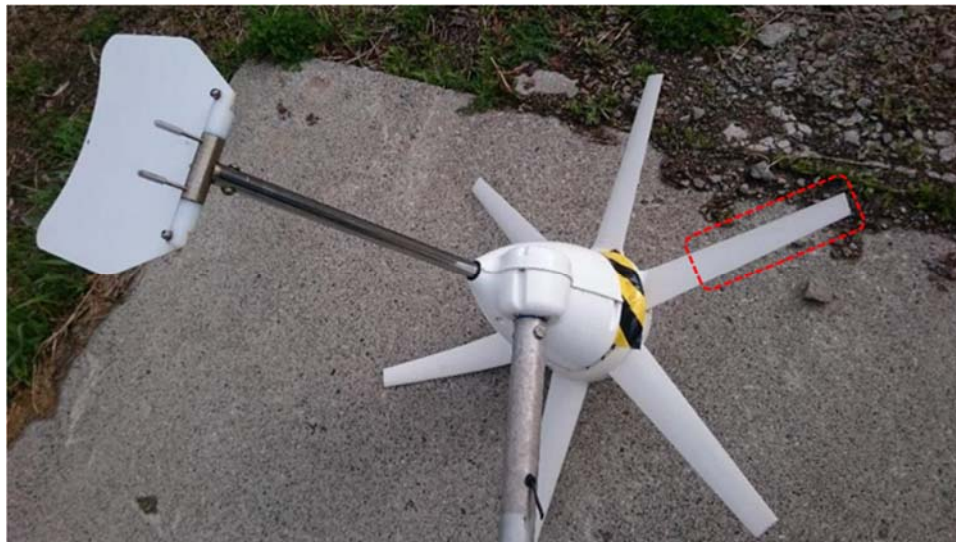
図 5.1.7-2 風力発電機

風力発電機のボディ及び羽部に損傷・腐食はなかったが、回転翼のガラス繊維が少し見える状態になっており、樹脂表面がわずかに風化していると考えられる。

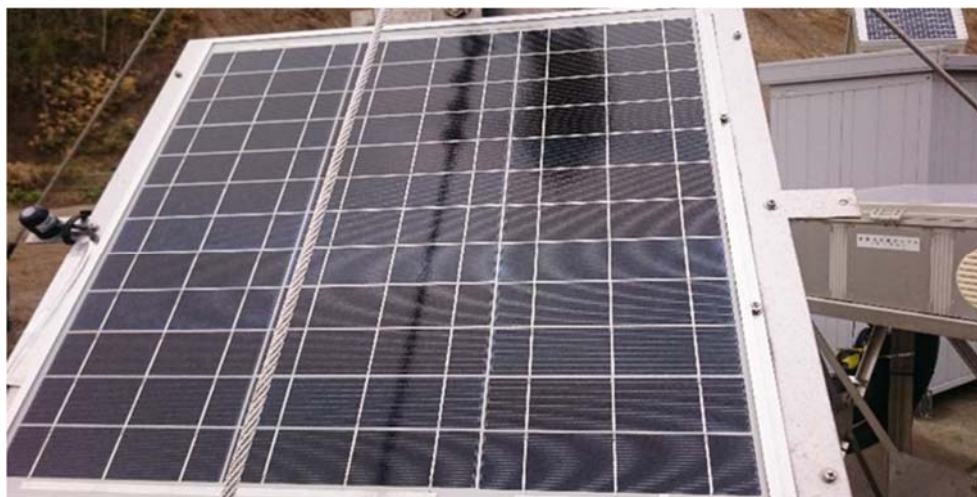
図 5.1.7-3 太陽光パネル

太陽光パネルの本体及びフレームに損傷・腐食は見られなかった。

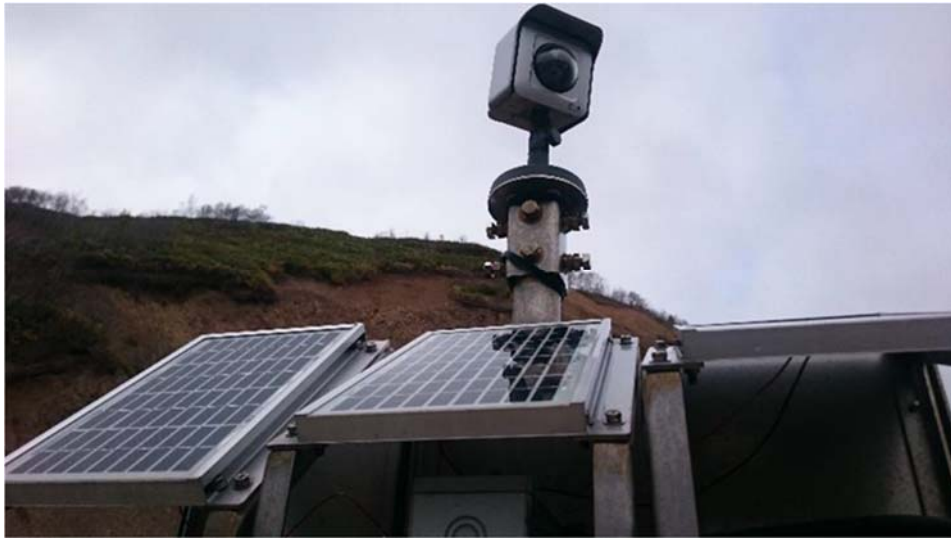
図 5.1.7-4 設置角検証用太陽光パネル

太陽光設置角検証用のパネル本体及びフレームに損傷・腐食は見られなかったが、太陽光パネルに一体化している配線に変色があり、多少の劣化が確認された。

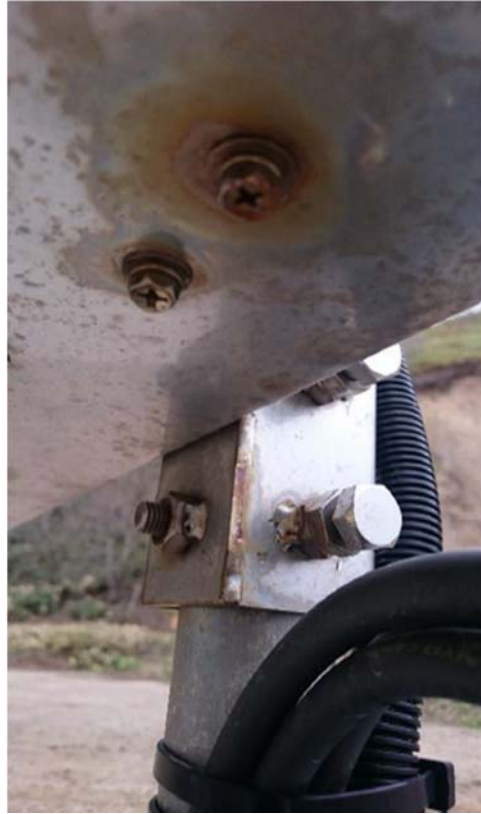
図 5.1.9-2 ステンレス設備外装（代表：太陽光設置角検証用）

屋外構造物はステンレス製であるが、切断や穴開け等の加工部を中心にサビの発生が見られた。穴あけ加工したネジ穴からネジを取り外して確認を行ったところ、ネジ穴周辺の表面にのみサビが認められた。加工時の熱によって不動態被膜が破壊され、加工箇所の周辺部分だけサビが出やすくなっていたと考えられる。高い耐食性が要求される場合は加工後に不動態処理を施す必要があるが、上幌延地区のように海から離れており耐食性への要求が高くない場合にはステンレスではなく、スチール製外装に屋外用塗装を施すだけでも問題ないと考えられる。

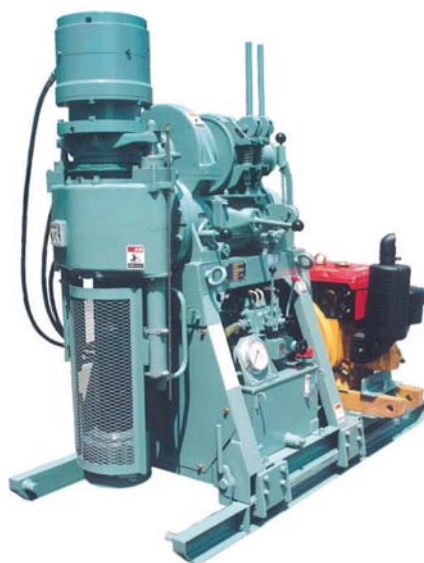
図 5.2.2-1 ボーリングマシン(D2-K(Ⅲ)92型)外観

機 種		D2-K(Ⅱ)92	D2-K(Ⅲ)92
スピンドル	内 径 mm	92	
	回 転 数 rpm	(A)60:180:355:65(R) (B)30: 90:170:35(R)	17:50:95:18(R)
	最 大 ト ル ク kN・m	(A)1.18{120kgf・m} (B)2.35{240kgf・m}	3.09{315kgf・m}
	ス ト ロ ー ク mm	500	
	給 進 力 kN	22.1{2250kgf}	
	引 抜 力 kN	29.5{3010kgf}	
スライド装置 mm		油圧式ストローク 400	
所 要 動 力		7.5kW/4P、12~15PS/1800rpm	5.5kW/4P、12PS/1800rpm
機体寸法(L×W×H) mm		1800×870×1620	1835×870×1620
機 体 質 量 kg		700	820

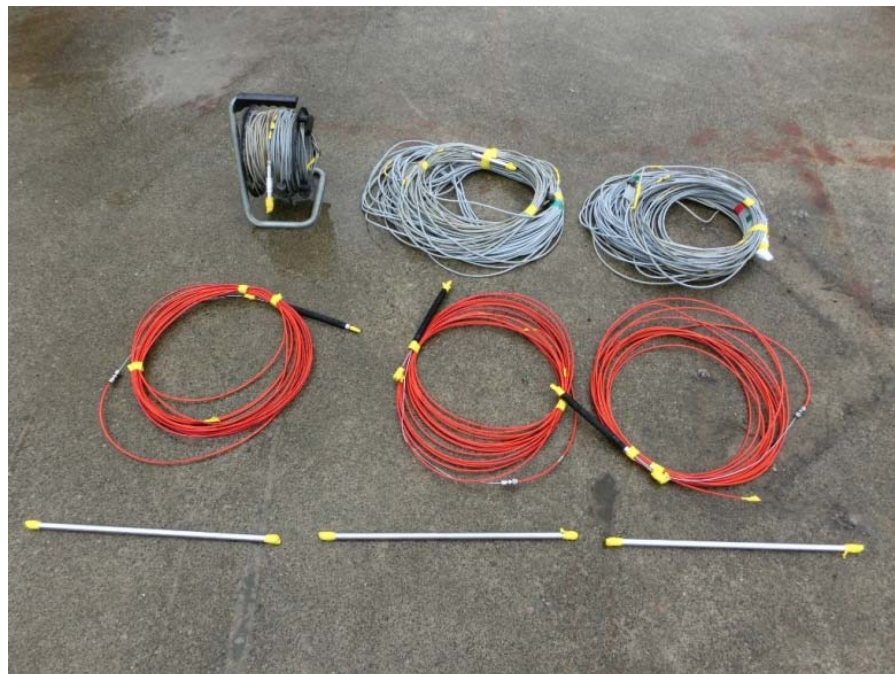
図 5.2.3-2 回収したミニパッカーと圧力センサー

区間②における区間間隙圧はミニパッカー圧力との相関及び大気圧との逆相関の傾向がみられた。区間②ではミニパッカーに微細な漏えいが起こっており、その対策としてアキュムレータを接続している。アキュムレータは観測小屋内に設置し、窒素ガスを充てんしているため、外気温の影響を受けて変動し、これがミニパッカーに作用するとともに区間圧力に影響を与えていると考えられた。

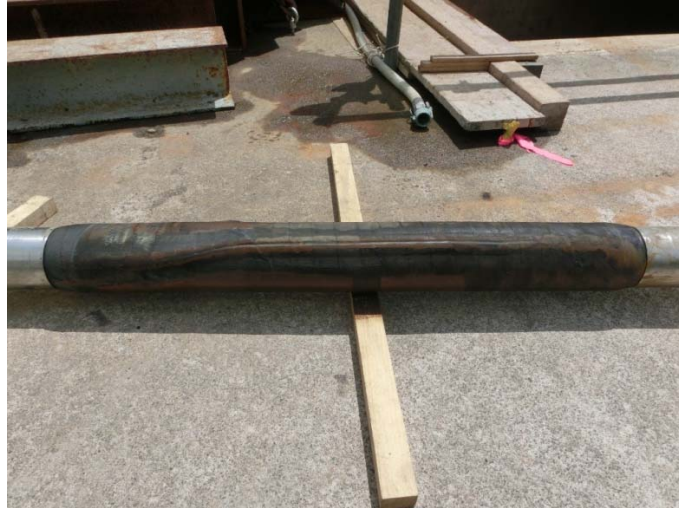
図 5.2.3-15 回収したパッカー (パッカー⑤)

回収したパッカーは真円に戻っていなかった。平成 20 年度に HMD-1 孔からモニタリングシステムを回収した際にも回収したパッカーは真円に戻っていなかった。原因としては、パッカーが拡張限界に近い真円でない孔内に長期間にわたり同じ形状で保持されていたこと、35° の斜孔であるため自重の影響でパッカーが均一に収縮できなかったことなどにより扁平が生じたと考えられる。パッカー拡張前の口径に戻すためにパッカー拡張水を 80%以上回収することを目標としていたが、斜孔におけるパ

ッカーは均一に収縮しないことを前提にパッカー拡張水はできるだけ回収することが望ましい。

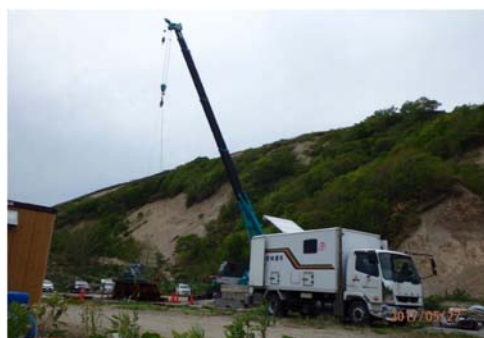
図 5.3.2-1 キャリパー検層測定状況

孔内状況の把握及びプラグパッカーの設置位置を決定するためキャリパー検層を行った。

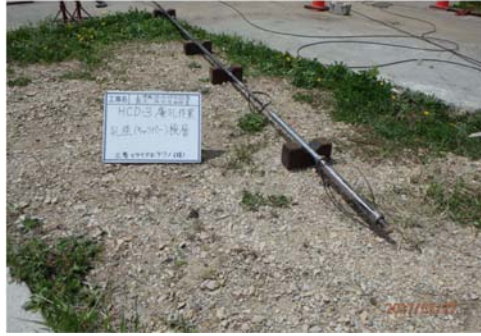
図 5.3.2-2 キャリパープローブ

キャリパー検層の結果、孔内裸孔部分の内径は概ね $\phi 166\text{mm}$ ～ $\phi 167\text{mm}$ の値を確認し、埋孔用プラグパッカーが安全に通過することを確認した。プラグパッカーは裸孔部上部の深度 207.5m に設置することとした。キャリパー検層結果を図 5.3.2-3 に示す。

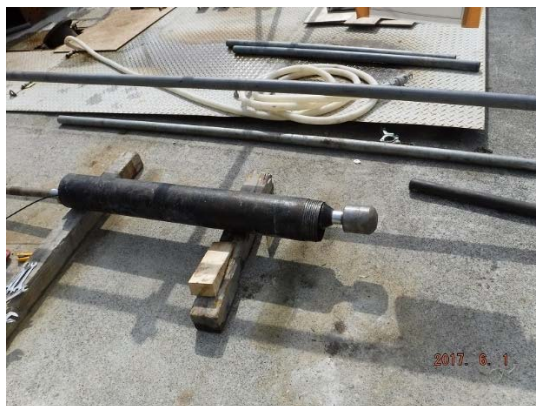
図 5.3.2-4 プラグパッカー（ニューマチックパッカー）

廃孔用のプラグパッカーにはニューマチックパッカーを使用した。プラグパッカーを所定の深度（深度 207.5m：裸孔部上部）に設置後、拡張した。プラグパッカーの降下作業は小径の JIS $\phi 40.5\text{mm}$ のパイプを使用し、パッカーの拡張圧力をパッカーの降下深度（水圧）に合わせて常に 0.11MPa（パッカー径 120mm）を保つようにきめ細かな送ガスを行いながらパッカー降下を行った。拡張には窒素ガスを使用した。

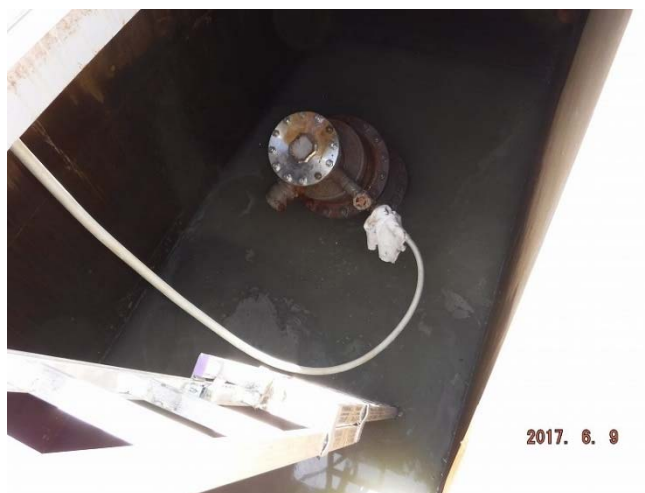
図 5.3.2-7 高圧セメンチング実施状況（HCD-3 孔）

セメントスラリー硬化待機後、セメントスラリー送パイプを降下させ、セメントスラリー頭部深度 30mを確認し、3回目のセメンチングを行った。スラリー400ℓを送入し、地上回帰を確認した。3回目のセメンチングでは7” ケーシングパイプと外側の8” STPG ケーシング間のアニュラスへのセメンチングも行うため、孔口上部を200Aサイズの鉄蓋フランジで完全に閉塞し、孔口装置のドリリングスプールからアニュラス部へ2.0MPaの高圧セメンチングを行った。孔内よりオーバーフローしたセメントスラリーは汚泥として産廃処理を行った。

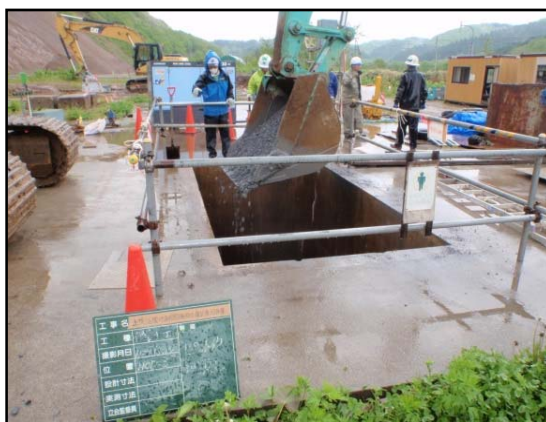
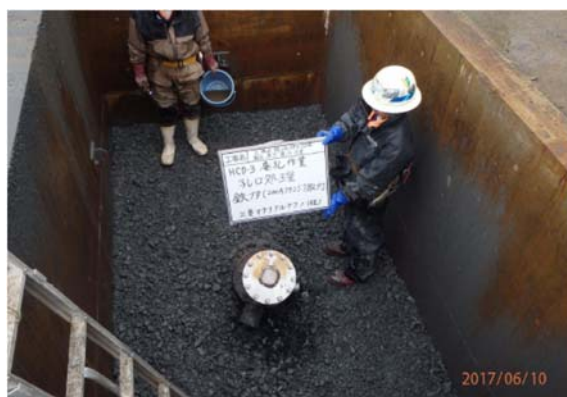
図 5.3.2-8 碎石投入状況

セメンチング完了後、セーラー内に40mm切込碎石を充填し、人力により作業床を整正した。切込碎

石の仕上がり高さは、ケーシングが取外された孔口が埋らないように、フランジの天端から 0.20m 程度低くした。

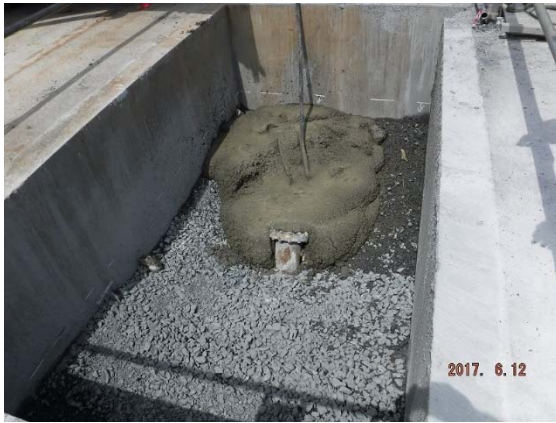
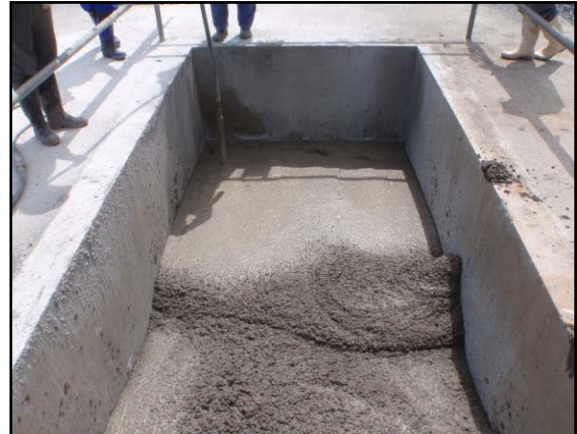
図 5.3.2-10 コンクリートによる埋孔状況

既設フランジの上部からケーシングが撤去された後に、孔口が 0.3m 以上コンクリートで被覆される高さまで、被覆コンクリートを打設した（打設量：2.5m³）。

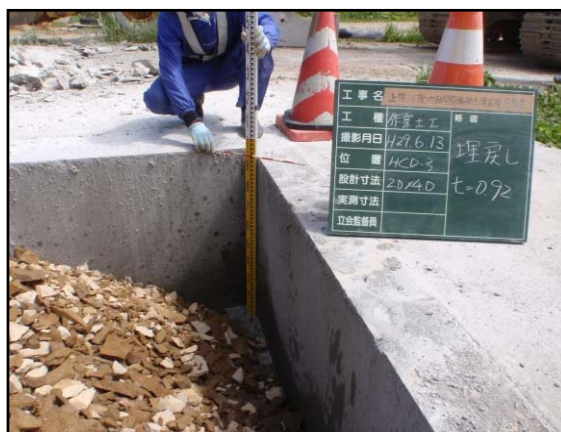
図 5.3.2-12 埋め戻し状況

コンクリート養生後（1日）、0.8m³級バックホウを使用してコンクリート基礎の天端までを、整地に用いる現地で採取される軟岩で埋め戻した（埋め戻し量：7m³）。

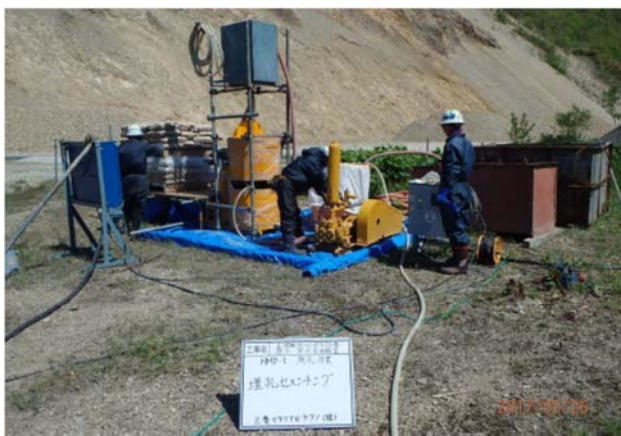
図 5.3.3-1 セメントスラリー注入状況

2回目のセメンチングは深度 45m分の容量に相当する 700ℓのセメントスラリー注入を行い、セメントスラリーの地上回帰を確認後、完了した。

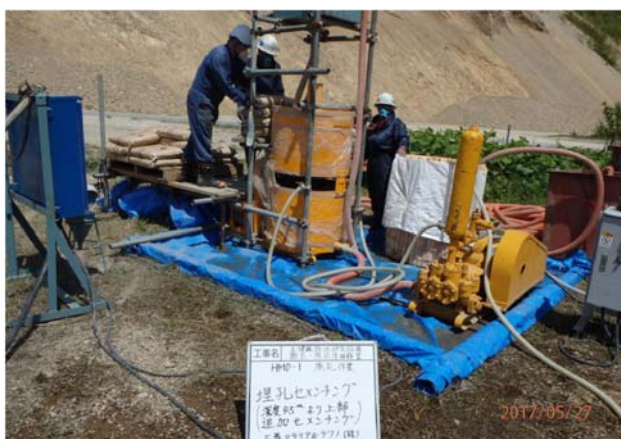
図 5.3.3-2 追加セメントスラリー注入状況

また、既存の NL140 ロッドと 6 インチ SGP 製ケーシングのアニュラス部には、セメントが充填しないと考えられたため、孔口からアニュラス部へセメントスラリーを追加注入した。

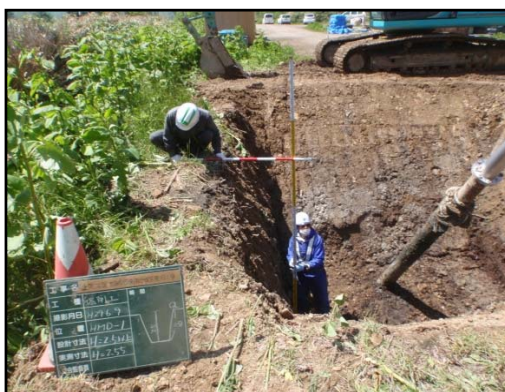
図 5.3.3-4 掘削状況

孔口周辺を 0.8m³ 級のバックホウを使用して、切土法面の安全勾配 (1 : 0.5) を確認しながら深さ 2.5m まで掘削した。掘削完了後、NL140 ロッド及び6 インチ SGP 製ケーシングを切断し、6 インチ SGP 製ケーシングに鉄板を溶接した。

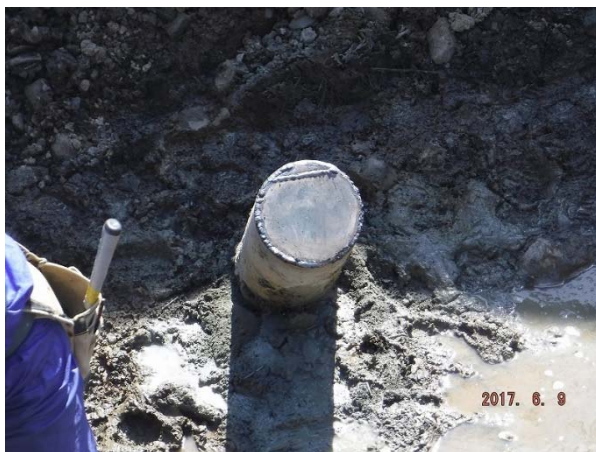
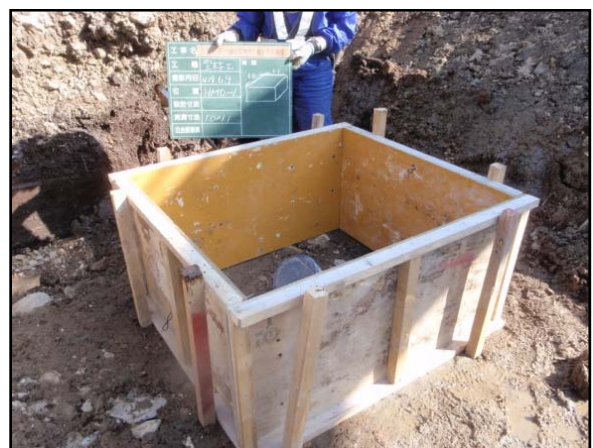
図 5.3.3-8 鉄板溶接した孔口と型枠設置状況

切断された孔口の高さは、掘削床から 0.2m 程度の高さであるため、孔口をセメントスラリーで被覆するために、高さ 0.5m 以上の型枠を製作した。その後、セメントスラリーを打設した。

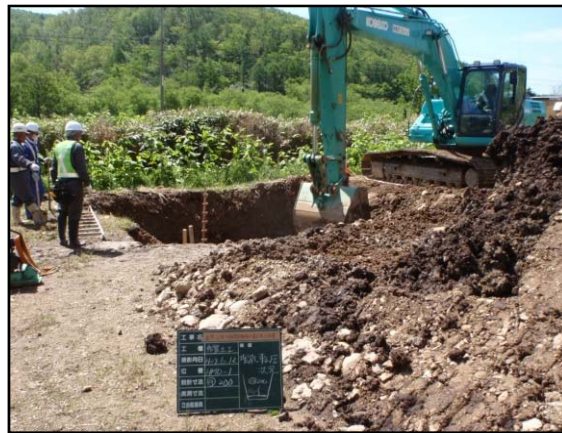
図 5.3.3-9 埋め戻し状況

原形に復旧するため、孔口周辺の埋戻し作業は 0.8m³級バックホウ、小型振動ローラ及びタンピング

ランマーを使用して 20cm 毎の層状転圧を行い、最終的な仕上り高さが周辺の現況地盤と段差や不陸が無いように整正した。

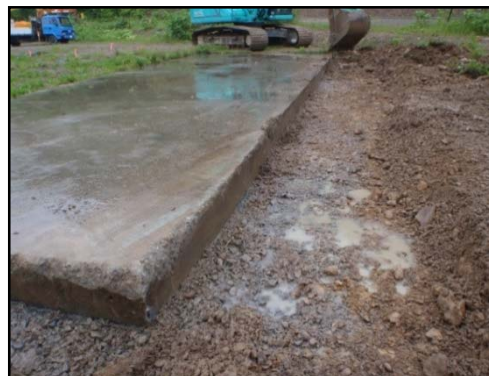
図 5.4.1-4 コンクリート基礎周辺掘削状況

破碎したコンクリート基礎に土砂が混入しないように破碎作業前には 0.8m³ 級バックホウを使用してコンクリート基礎の周囲を掘削した。コンクリート基礎の周囲を掘削した後にコンクリートの厚さを測定して設計寸法との相違を確認した。コンクリート基礎の厚さについても設計値との差はなかった。

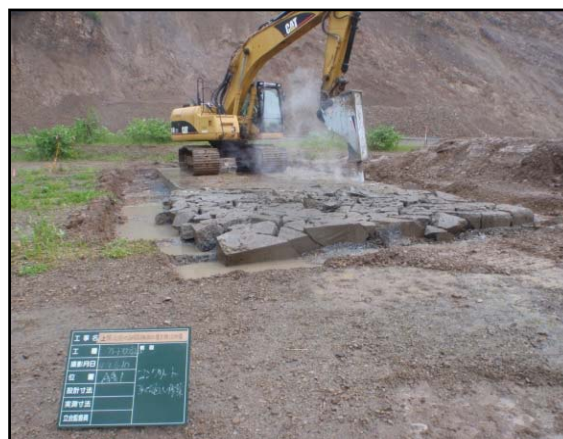
図 5.4.1-6 コンクリート基礎破碎状況(1)

コンクリート基礎の破碎作業には 0.8m³級バックホウ（油圧ブレーカ仕様）を使用した。

無筋コンクリートと鉄筋コンクリートには、単位体積重量の相違があることから運搬車両 1 台分の積載量（体積）に差があるため無筋、鉄筋が混入しないように、平面図に示された範囲ごとに破碎作業を行った。

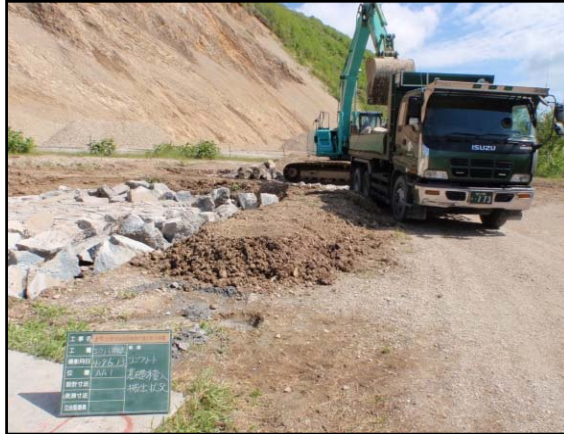
図 5.4.1-12 コンクリート塊積込状況(1)

コンクリート塊の10t ダンプトラックへ積込みは、0.8m³級バックホウを使用した。過積載による運搬を防止するため、積み込み範囲ごとに8t程度の積み込み量の目安をバックホウのオペレーターに伝えた。

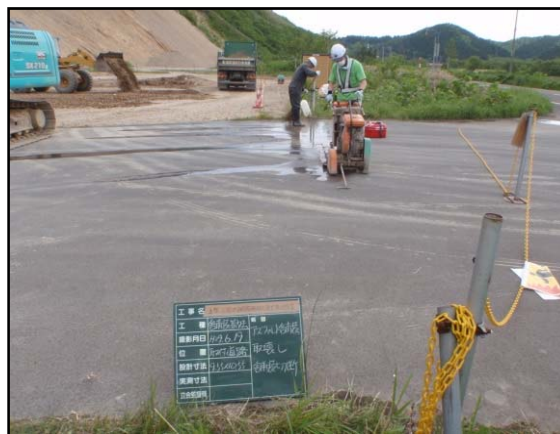
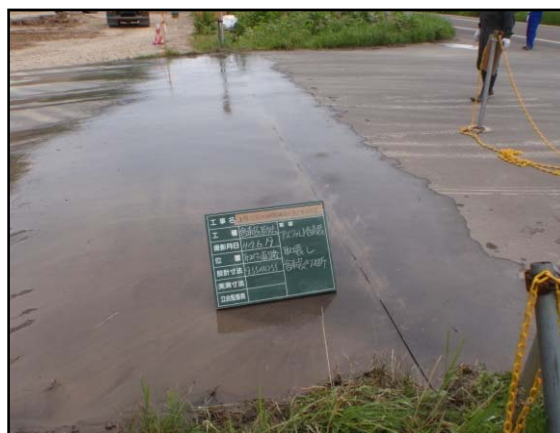
舗装カッターを使用して舗装版をマーキングに沿って切断した。

図 5.4.2-3 舗装切断作業状況(1)

図 5.4.2-4 舗装切断作業状況(2)

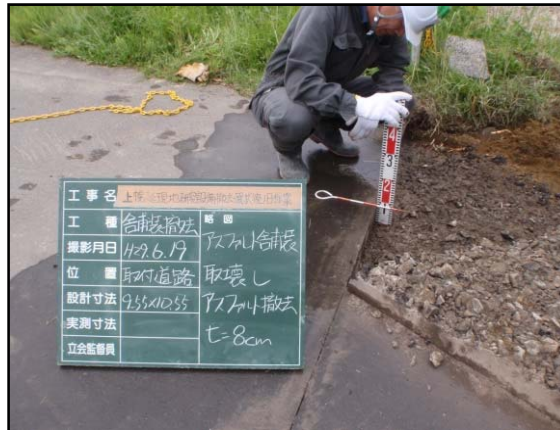
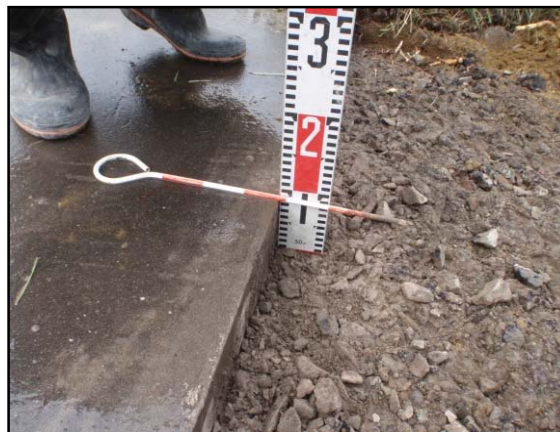
切断後は清掃作業を行い、切断した舗装の断面で舗装版の厚さを測定した。

図 5.4.2-5 舗装厚測定状況(1)

図 5.4.2-6 舗装厚測定状況(2)

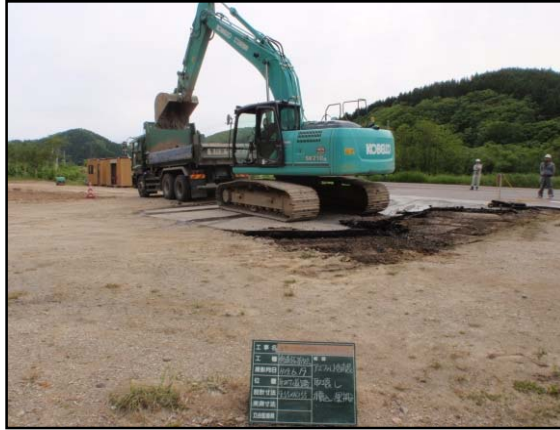
アスファルト塊の破碎とダンプトラックへ積込みは、0.8m³級バックホウを使用した。

バックホウのオペレーターには、舗装版を3分割に破碎してダンプトラックに積込むことを指示した。

図 5.4.2-7 アスファルト塊積込状況

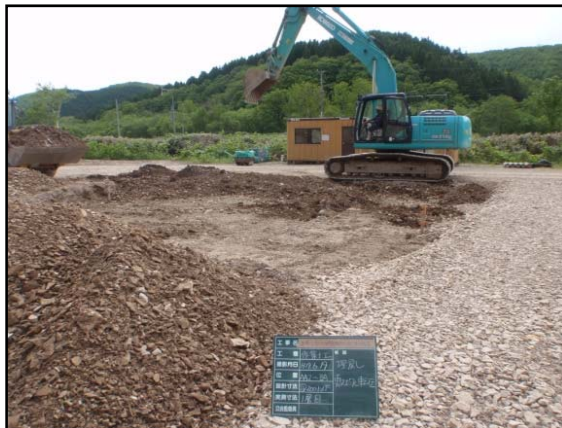
埋戻し材料は現地で採取した軟岩を使用した。0.8m³級バックホウを使用して1層の仕上り厚さが20cm以下になるように材料を敷均し、締固めは小型振動ローラを使用して層状転圧を行った。

図 5.4.3-3 埋戻し作業状況

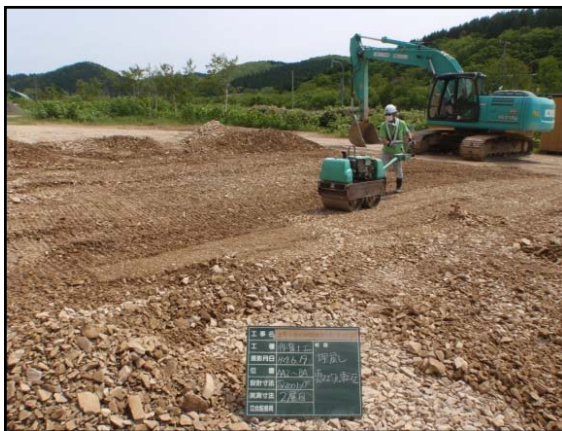
図 5.4.3-4 転圧作業状況

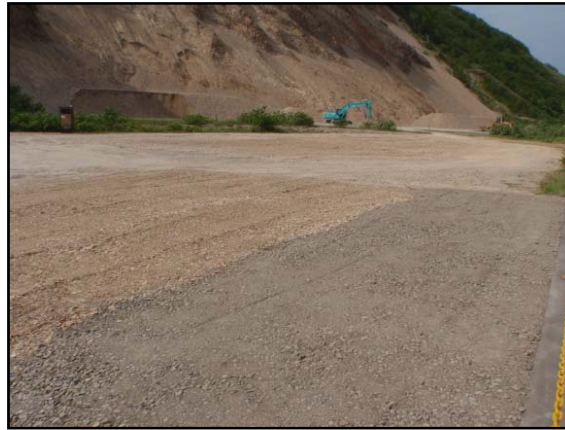
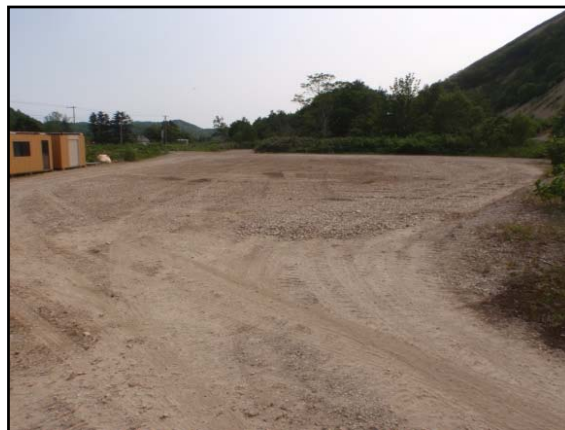
コンクリート基礎の埋戻し箇所の整地作業は、0.8m³級バックホウを使用して補足材を敷均した後にクローラで整地して不陸整正を行った。

図 5.4.3-5 整地作業完了状況(1)

図 5.4.3-6 整地作業完了状況(2)

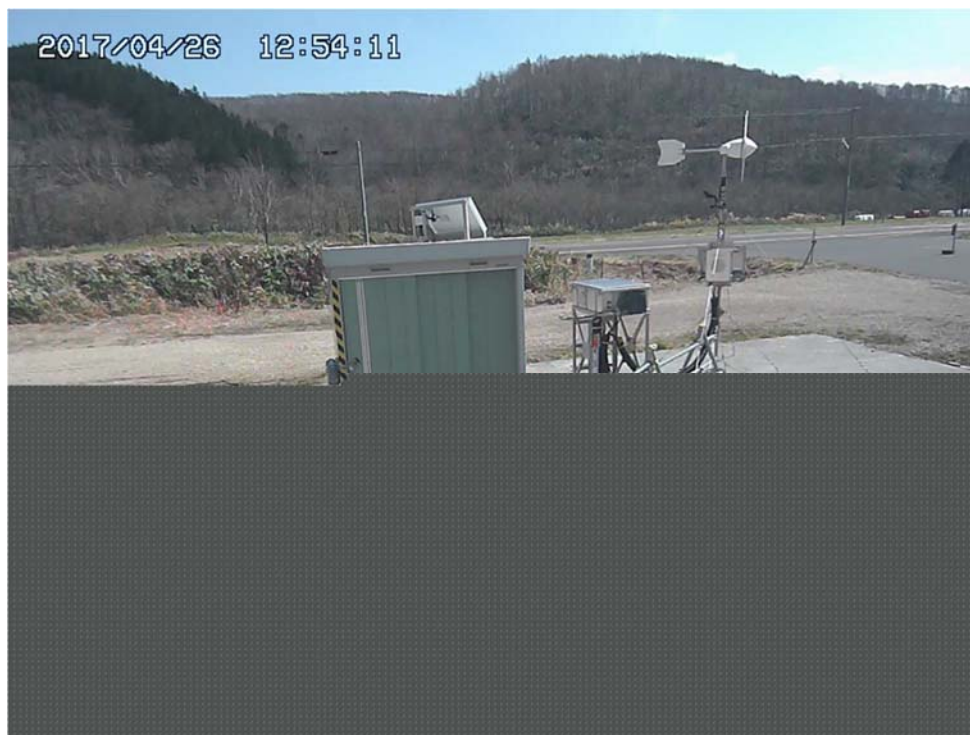
図 6.1.2-6 Web カメラ画像部分欠損例

また、Web カメラで撮影した画像の中に図 6.1.2-6 のように下側が欠損している画像があり、発生メカニズムの解析を行った。

現地 NC から回収した画像データとクラウドに送信された画像データを比較したところ、両者のデータは同一であることが確認された。このことから、NC に送信された時点で画像の部分的な欠損は発生していることが分かる。

Web カメラは撮影した画像を規定の解像度に圧縮し NC に送信するまでを固定された起動時間内で実行する仕組みとなっているが、NC への画像送信が Web カメラの起動時間内に完了しなかった場合は部分欠損が発生する。上幌延地区のシステムでは Web カメラは NC と有線接続されているため一定時間で通信が行われることから、圧縮処理の時間の変動が原因と考えられる。

Web カメラについては、信頼性評価の途中で解像度設定を大きくするなどの設定変更を行っており、この設定変更以降、圧縮処理時間が長期化し部分欠損が増えている。この問題に対しては、撮影画像サイズを考慮して Web カメラの起動時間を調整することで部分欠損を回避できることが確認出来た。

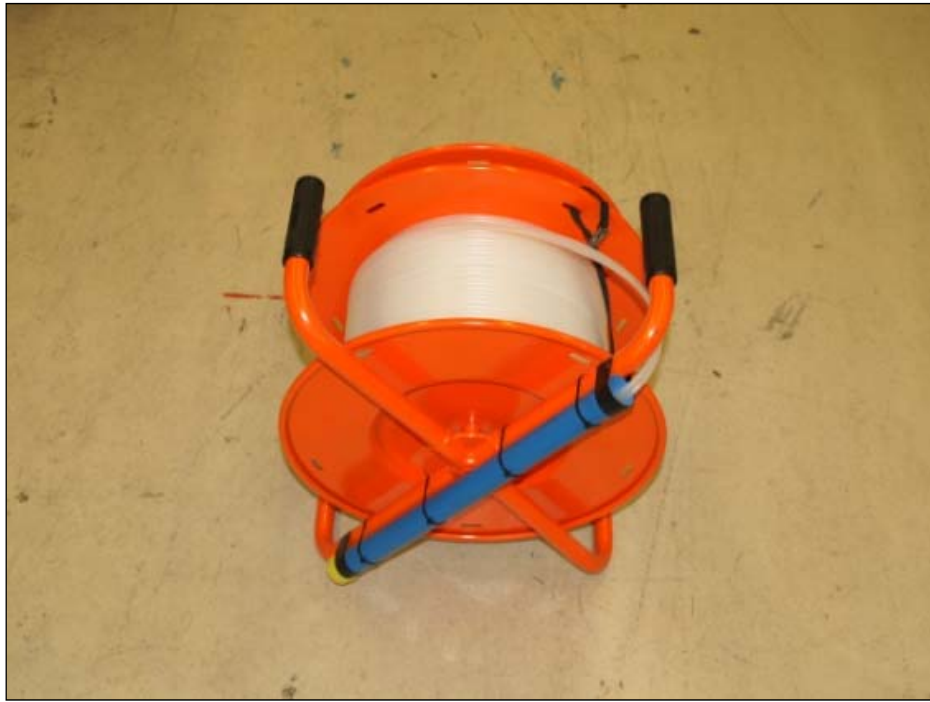
表 7.3.1-1 にダブルバルブポンプの仕様を、図 7.3.1-1 及び図 7.3.1-2 にダブルバルブポンプ外観（チューブドラムとポンプコントロールユニット）を示す。本ポンプはモーター等の動力を必要としないため、スタンドパイプのような小口径のパイプ内において使用可能で、窒素ガス等により加圧・減圧を交互に行うことで揚水するものである。図 7.3.1-3 に作動原理を示す。

図 7.3.1-1 チューブドラム

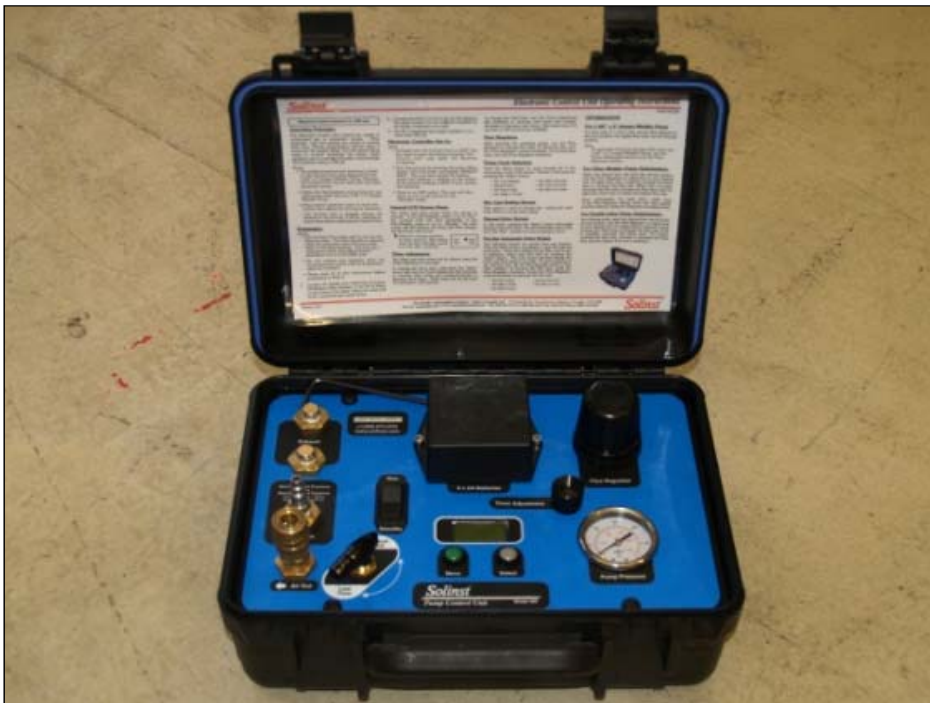
図 7.3.1-2 ポンプコントロールユニット

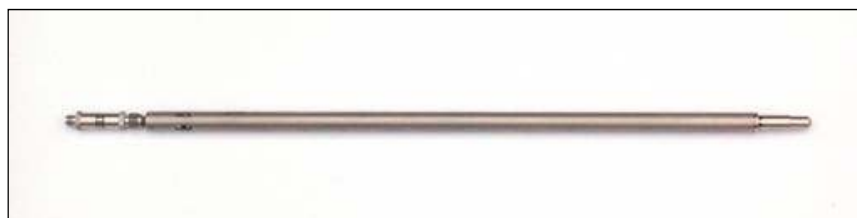
表 7.3.2-1 にサンプラーの仕様を、図 7.3.2-1 から図 7.3.2-3 に機器写真を示す。本サンプラーはフロースルー式(図 7.3.2-4 参照)を採用しており、小口径のパイプ内において適用可能で、現位置における地下水の採取を目的としたものである。HMD-1 孔用に試作したものに対し、深度 600m までの適用を考慮してウィンチ及び加圧ラインを改良した。

図 7.3.2-1 サンプラー

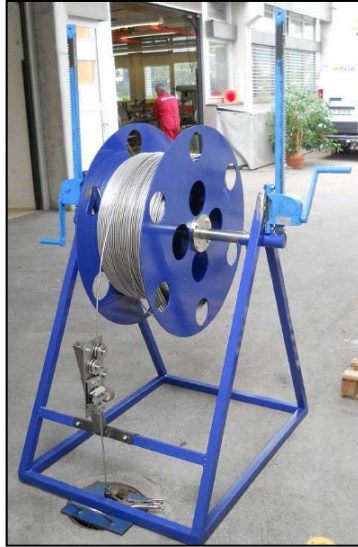
図 7.3.2-2 ウィンチ

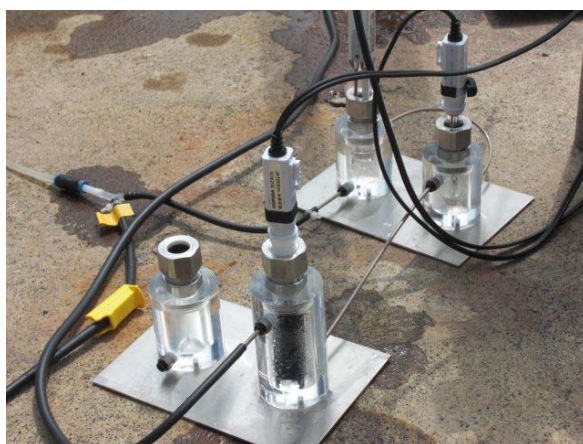
地下水を地表に揚水する過程での減圧などにより物理化学パラメーターは変化する可能性が高いので、原位置での測定が望ましい。しかしながら、スタンドパイプの直径がφ21mmと非常に細いため既存の測定プローブを挿入することが困難な場合は、揚水した地下水を直接フローセルに導入し、空気に触れない状態で各種物理パラメーター（特にpH、ORP）を計測する（図7.4.1-1）。

図 7.4.1-1 フローセルによる物理パラメーター測定

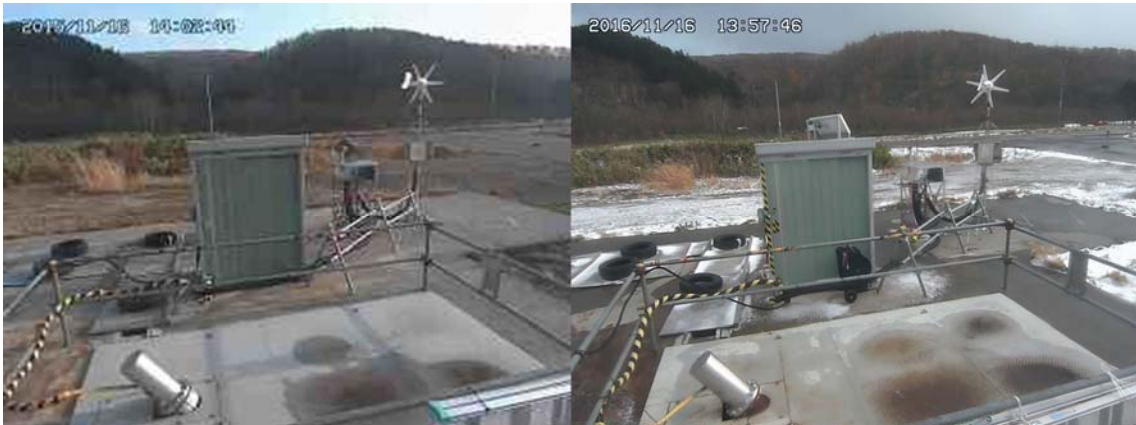
図 7.6.7-1 ウェブカメラ画像（左：低解像度、右：高解像度）

HCD-3 孔では間欠運転周期ごとにウェブカメラで現地の画像を撮影し、計測データとともにクラウドサーバーへアップロードする機能を設けた。画像データは現状の現地環境を把握する上で非常に有用であった。

画像データは他の計測データに比べデータサイズが大きいため、解像度によっては上位通信の動作時間が長期化するなど消費電力への影響が大きくなることに留意する。現地状況を詳細に把握するためには高解像度の画像が必要となるため、遠隔制御で解像度を変更設定が行えるようにすることが望ましい。

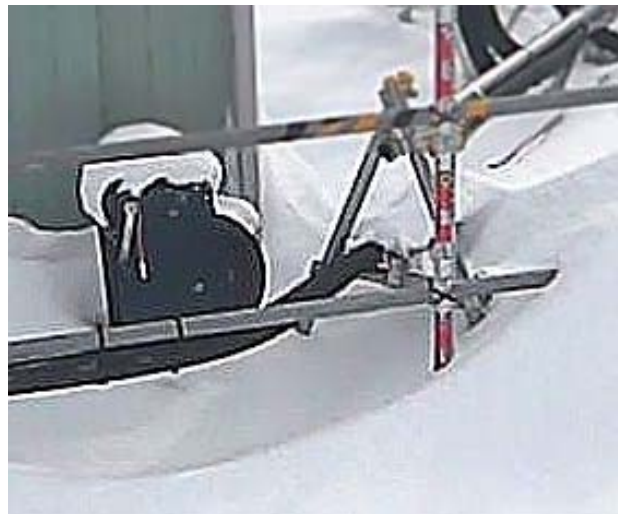
なお、低消費電力かつ高精度の積雪計がないため、積雪量を正確に自動計測することが難しかった。自動計測にはならないが、ウェブカメラの撮影範囲に積雪量計測用標尺を複数設置することにより撮影範囲内の積雪量を面的に正確に把握することは可能である。

図 7.6.7-2 ウェブカメラによる積雪量測定
