平成29年度  
低レベル放射性廃棄物の処分に関する  
技術開発事業  
地下空洞型処分施設機能確認試験  
報告書

平成30年3月

公益財団法人 原子力環境整備促進・資金管理センター

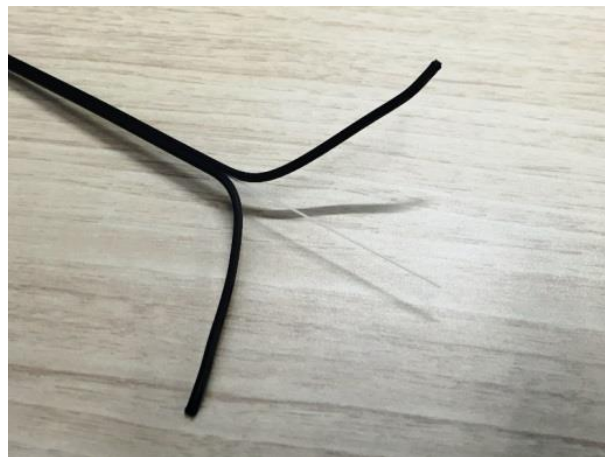
図 2.4-3 ひずみセンサーケーブル

上述のセンサーケーブルは汎用のシングルモード光ファイバを内蔵しており、ブリルアン散乱光とともにレイリー散乱光を用いた計測方式も適用可能である。本研究においては、ブリルアン散乱光による計測方式のうち PPP-BOTDA (Pulse Pre-Pump Brillouin Optical Time Domain Analysis) [11]と、レイリー散乱光による計測方式のうち TW-COTDR (Tunable Wavelength Coherent Optical Time Domain Reflectometry) [12]をともに具備する Neubrex 社の NBX-7020 を用いる。

ひずみ分布計測用光ファイバセンサーケーブル（図 2.4-2～図 2.4-3；OFS 社製 C80920）は、エポキシ系接着剤（スリーエム製 DP-420；図 2.4-8）を用いて、対象表面に全長固定する。参考までに、橋梁床板におけるケーブル設置時の状況を図 2.4-9 に示す。

試験体は、コンクリート二次製品に接着剤を用いて光ファイバセンサーを固定したものである（図 2.4-17～図 2.4-18）。試験体に吹付施工をしながら、OTDR 装置によって試験体の光ファイバセンサーの光の透過損失量を確認し、変化がないかどうかを確認した（図 2.4-19～図 2.4-20）。その結果、ひずみセンサーケーブル（図 2.4-2～図 2.4-3 参照；OFS 社製 C80920、 $1.8 \times 3.5\text{mm}$ ）はおろか、外径  $0.9\text{mm}$  の光ファイバ素線についても、センサーは破断することなく、透過損失量の有意な変化もみられなかった（図 2.4-21）。

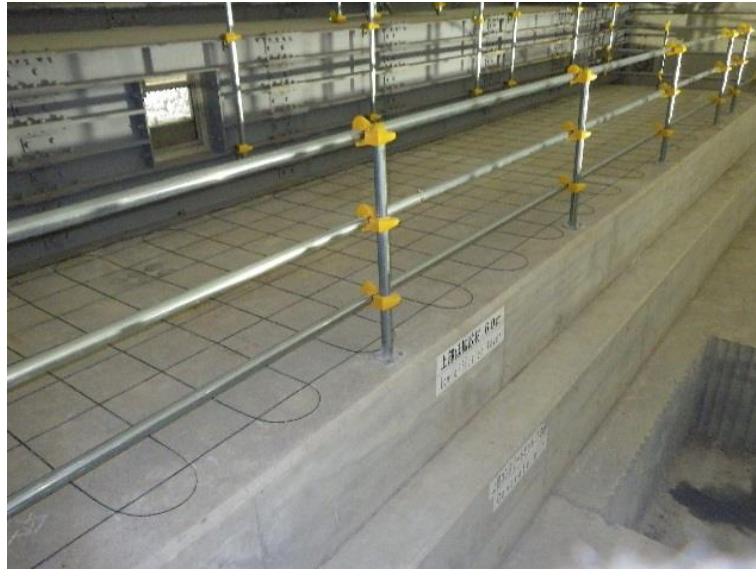
図 2.5-9 光ファイバセンサーの設置状況（上部低拡散層）

実規模施設の試験対象部材には、光ファイバセンサーが網目状に 300mm ピッチで設置される。ひび割れ誘発作業は光ファイバセンサーが設置された状態で実施する必要があるため、光ファイバセンサーを損傷しない手法を選定する必要がある。

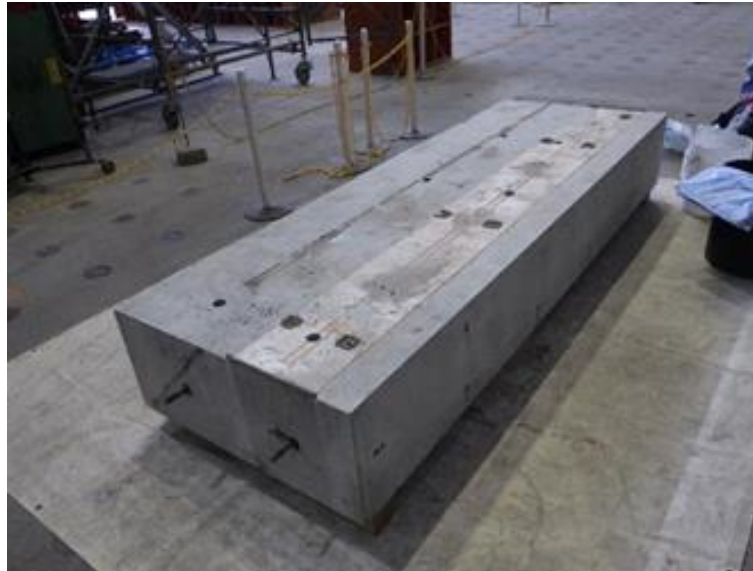
図 2.5-13 試験体全景

試験体には、幅 1000mm、奥行き 2800mm、部材厚さ 400mm の鉄筋コンクリートを用いた。鉄筋は、長軸方向に 125mm ピッチ、短軸方向に 70mm ピッチで配置されている。静的破砕剤の充填ピッチと、静的破砕剤の充填位置（中央部・端部）がパラメータとなるよう、図 2.5-14 に示すように、静的破砕剤の充填位置を設定した。

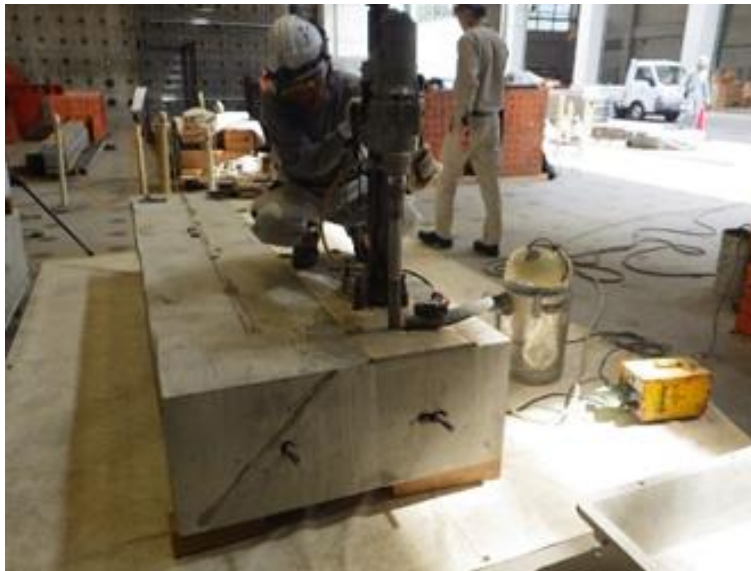
図 2.5-15 コアの削孔状況

コア削孔機（ビット径：40mm）を用いて、所定の位置にコアを削孔する。削孔深さは、部材厚さの90%である350mmとした。

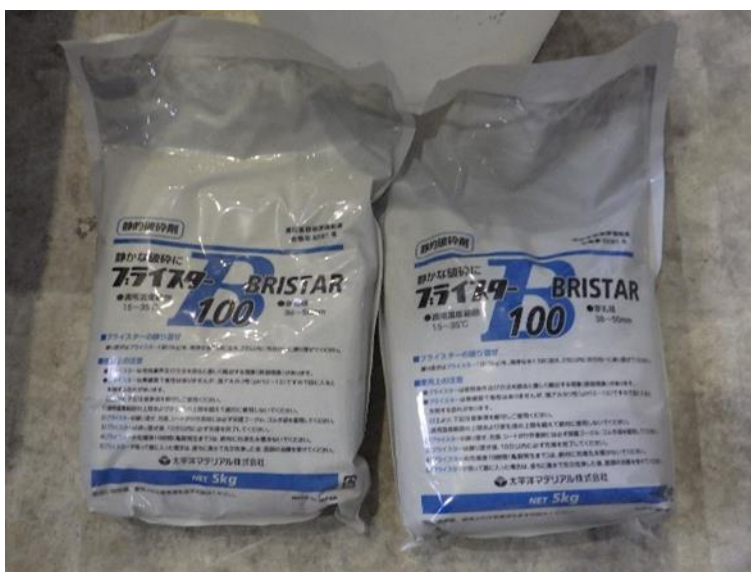
図 2.5-16 ブライスター100

静的破碎剤には、太平洋マテリアル株式会社製のブライスター100を使用した。ブライスター100を1.5kgと水50をバケツ内で混合し、ハンドミキサーを用いて素早く練混ぜを行った。

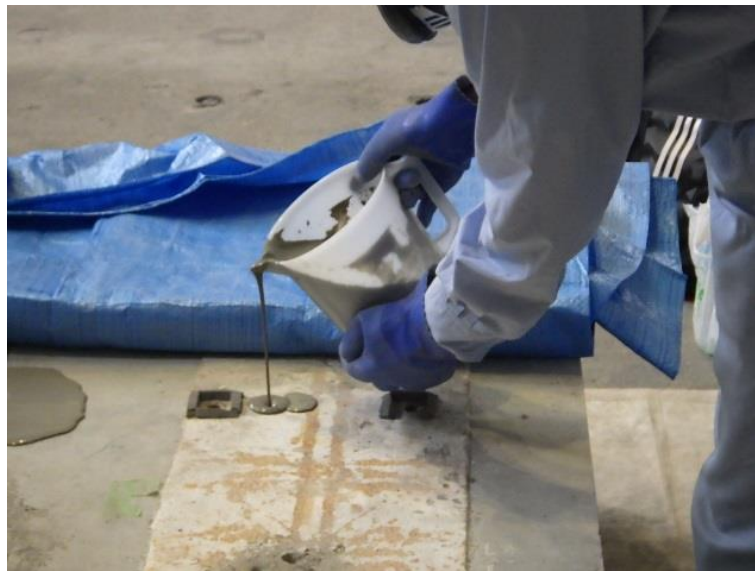
図 2.5-18 静的破碎剤の充填状況

静的破碎剤は、高温下での使用や誤った混合比での使用による充填後の急速な温度上昇などが原因で、孔内から噴出する危険性がある。そのため、練混ぜ完了後は速やかに孔内に充填し、その後、ブルーシート等で孔口を養生する必要がある。

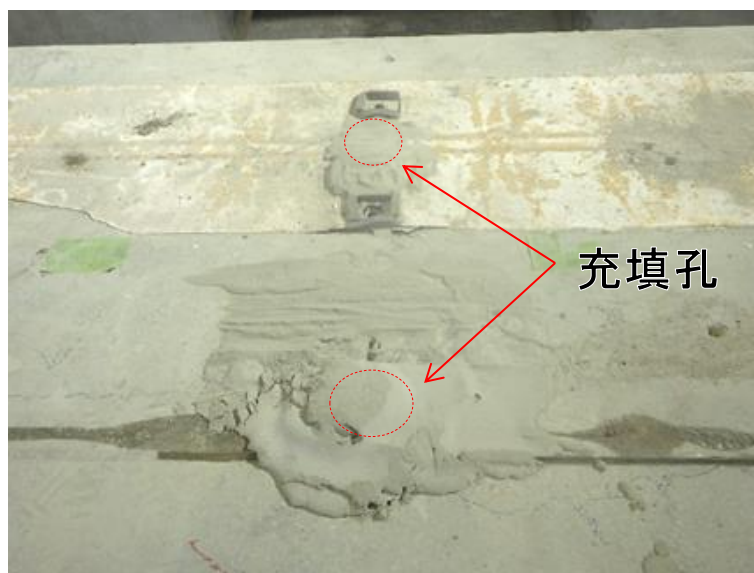
図 2.5-20 静的破砕剤充填箇所の状況(1/2)

静的破砕剤の充填完了後、24 時間後に試験体のひび割れ発生状況を確認した。図 2.5-20 に養生撤去直後の充填箇所を示す。粉末状に固化した静的破砕剤が、孔内から溢れ出ている様子が確認された。粉末を除去すると、図 2.5-21 に示すように、20cm×20cm 程度の範囲で表面部のコンクリートが剥離していた。実規模施設を利用したひび割れ計測試験に適用することを考えた場合、300mm ピッチで設置された光ファイバセンサーに損傷を与えることが懸念される。

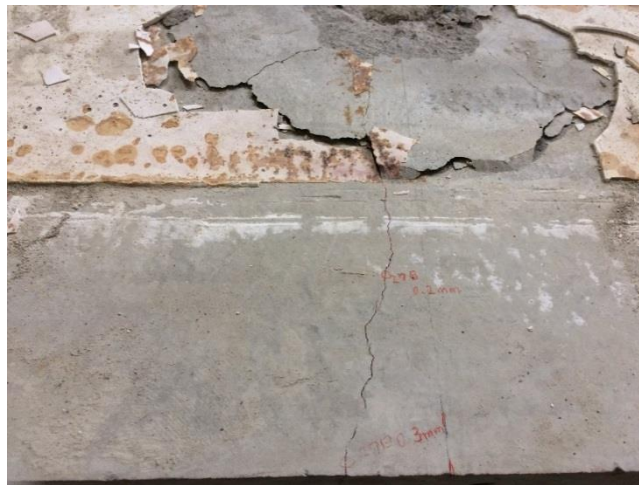
図 2.5-26 供試体中央部上面のひび割れの発生状況

中央部に充填したケースでは、ひび割れは充填箇所の間ではなく、供試体の側面にかけて発生した。ひび割れは、供試体の底面まで貫通しており、ひび割れ幅は0.2~0.3mm程度であった。

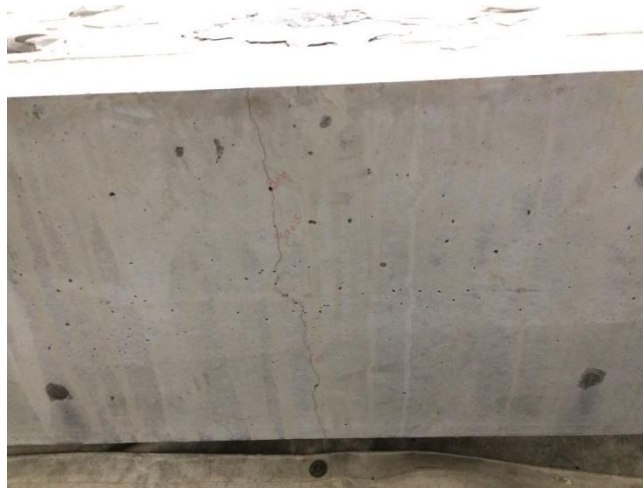
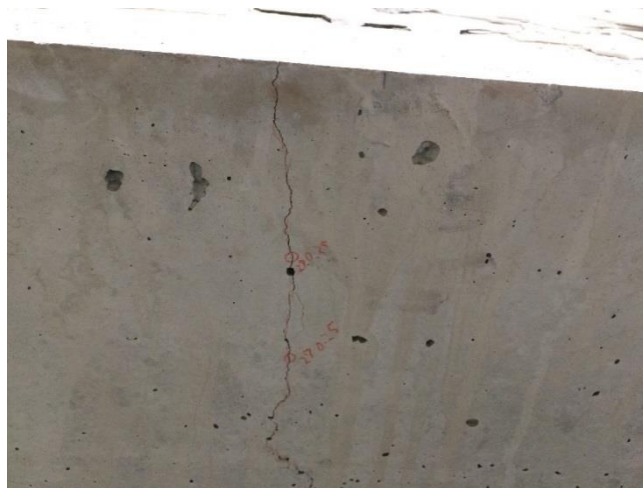
図 2.5-27 供試体中央部側面のひび割れの発生状況 (1/2)

図 2.5-28 供試体中央部側面のひび割れの発生状況 (2/2)

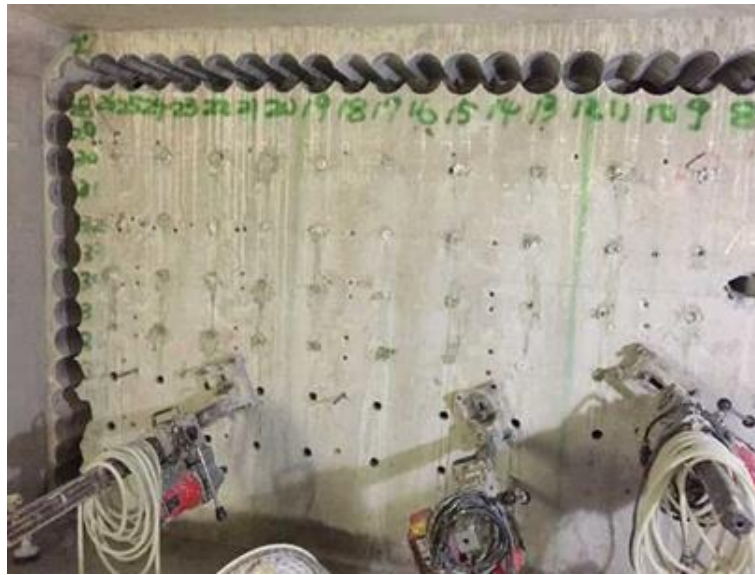
図 2.5-29 静的破砕剤を用いた解体工事の施工状況

実際の解体現場で静的破砕剤を用いる場合は、図 2.5-29 に示すように、コアを列状に削孔し、解放面を設けてから施工を行う。実規模施設も外部拘束が大きく、部材寸法が大きい部材である。静的破砕剤を用いたひび割れ誘発手法に限らず、実規模施設を用いたひび割れ計測試験では、部材端部など、拘束条件が小さい箇所では、意図した大きさのひび割れを入れられない可能性があることが示唆される結果となった。

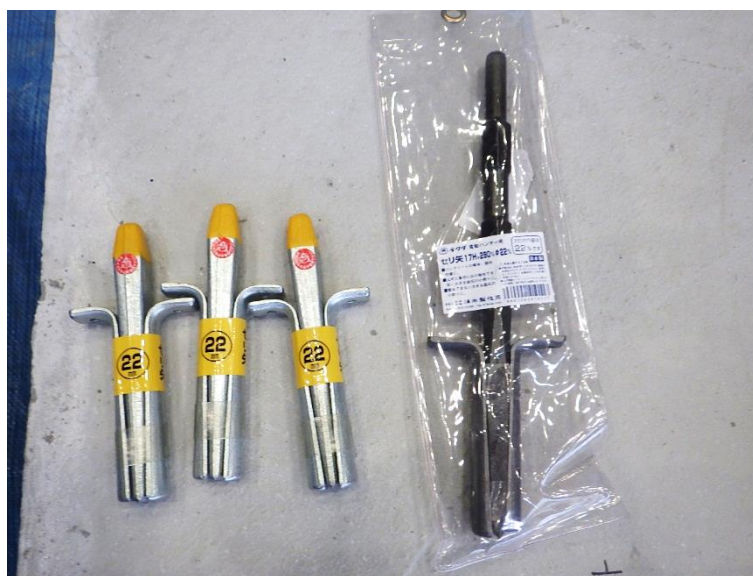
図 2.5-30 セリ矢

セリ矢は、図 2.5-30 に示すようなくさび状の道具であり、ハンマードリルで削孔した穴にセリ矢を挿入し、頭部をハンマーで打ち込むことでコンクリートに引張力を与え、コンクリートを割る手法である。セリ矢には、手打ちによりハンマーで打ち込む通常のセリ矢に加え、ハンマードリルに装着して打撃を与える電動セリ矢を用いた。手打ちのセリ矢、電動セリ矢ともに、φ22mm 用のものを使用した。なお、電動セリ矢はφ22mm より大きいサイズの商品は存在しないが、手打ちのセリ矢はφ45mm など、大径のものも使用可能である。

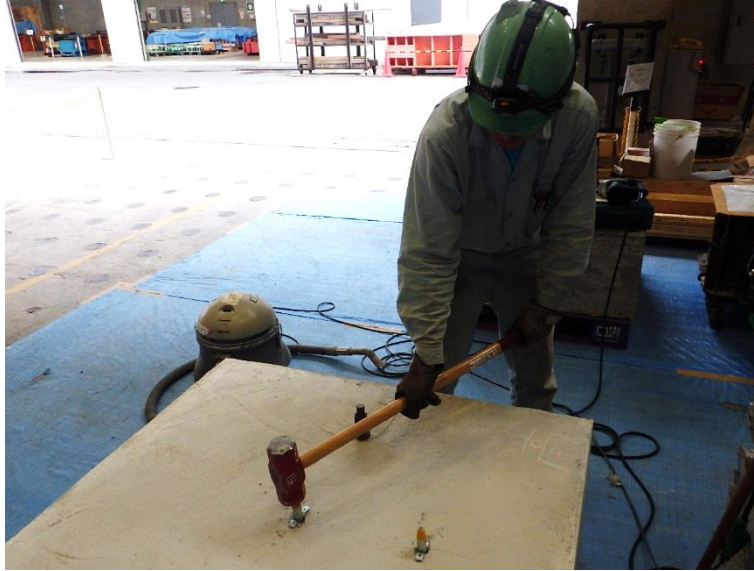
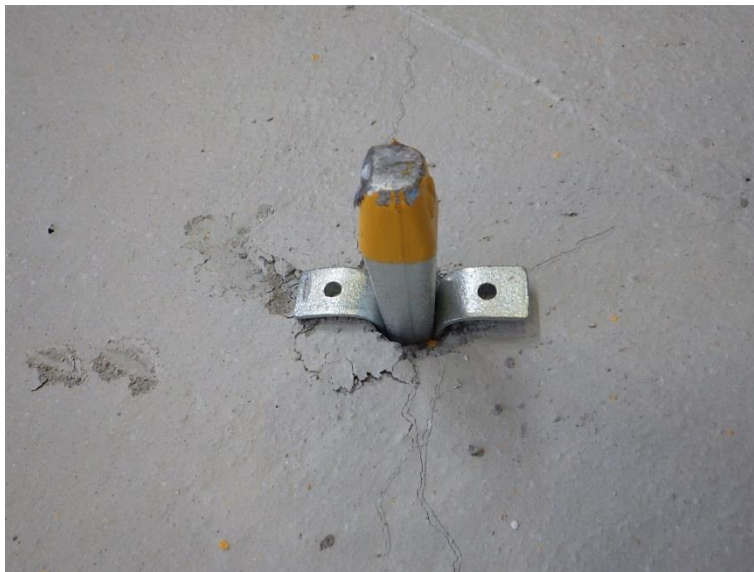
手打ちのセリ矢は、大ハンマーにより、試験体に打ち込んだ。

図 2.5-36 セリ矢の貫入状況(1/2)

図 2.5-37 セリ矢の貫入状況(2/2)

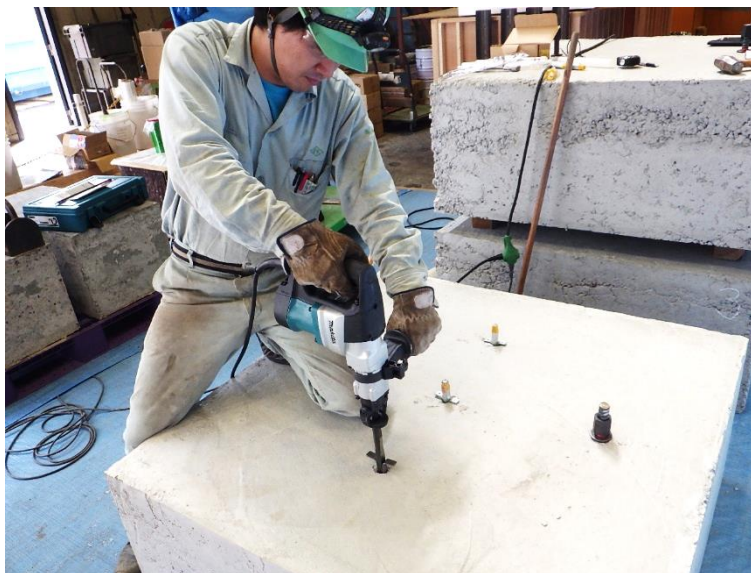
図 2.5-38 電動セリ矢の貫入状況

電動セリ矢は、ハンマードリルに装着して打撃を与えることで、試験体に打ち込んだ。

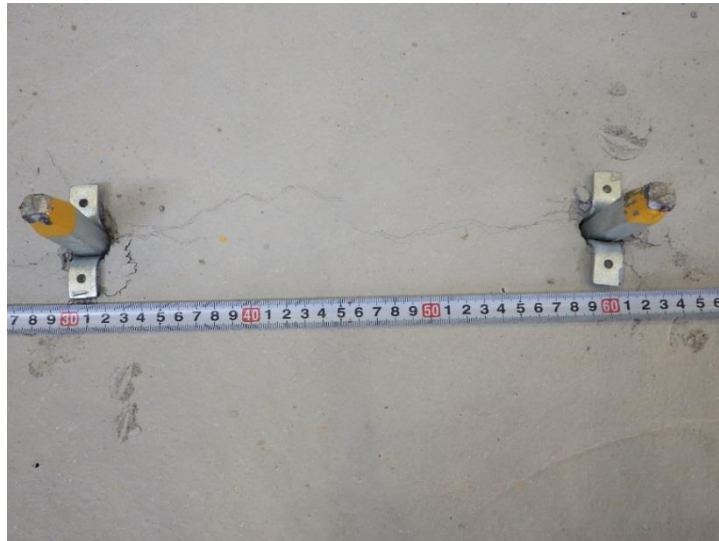
図 2.5-40 ひび割れの発生状況 (①、②貫入後)

セリ矢の貫入位置と順序を、図 2.5-39 に示す。①のみを打ち込んだときは、ひび割れを生じなかったが、②を打ち込んだとき、0.04mm～0.10mm のひび割れが生じた。

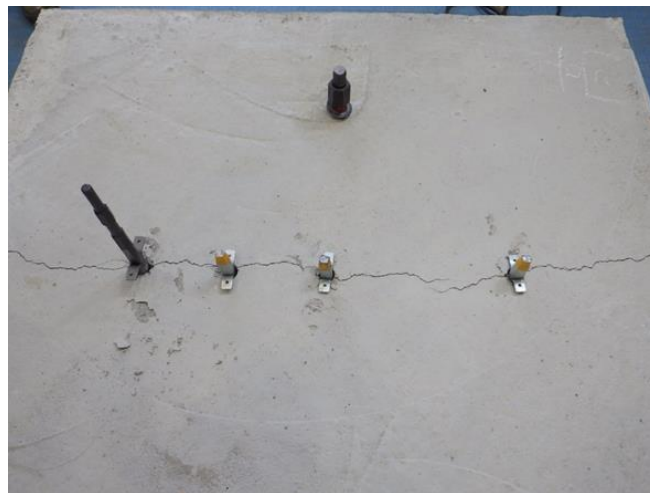
図 2.5-41 ひび割れの発生状況 (①～④貫入後)

④を貫入したとき、ひび割れが列状に一直線につながり、0.20mm～0.30mm 程度のひび割れが生じた。このとき、ひび割れは側面部にも発生しており、試験体を貫通していたものと考えられる。

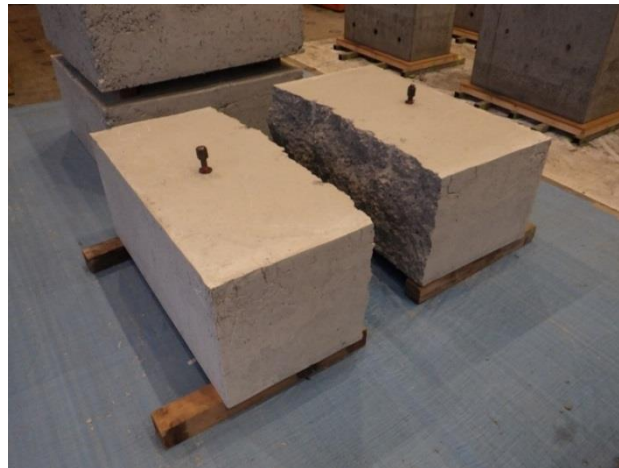
図 2.5-43 試験体の割裂状況

①~④のセリ矢をさらに打ち込んでいくと、ひび割れ幅は徐々に拡大していき、試験体を完全に二つに割裂することができた。

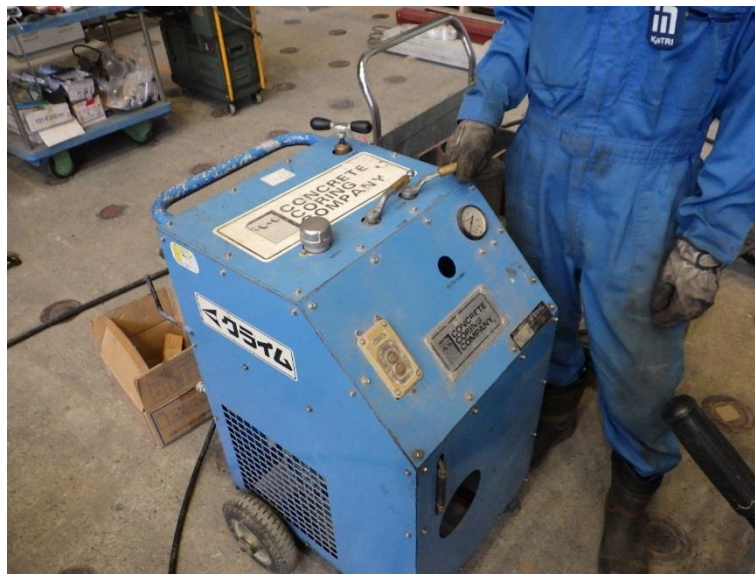
図 2.5-46 ポンプユニット

次に、給水バルブ、圧力調整弁が設置されたポンプユニットによって、板ジャッキに通水し、水圧を作用させる。水圧を受けて板ジャッキが拡張すると、コンクリートに引張力が加わり、コンクリートは破壊される。

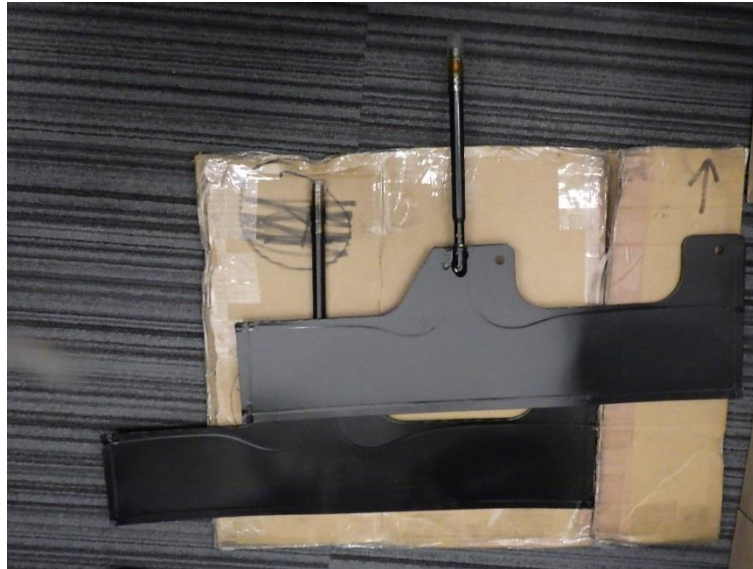
図 2.5-50 本試験で使用した板ジャッキ

図 2.5-50 に本試験で使用した板ジャッキを示す。本試験では、10cm×50cm×厚み 3mm の寸法のものを使用した。板ジャッキの寸法は、用途により調整可能であり、実規模施設を用いたひび割れ計測試験に使用する場合は、幅 10cm～15cm 程度の板ジャッキを製作することで、30cm ピッチで貼りつけられた光ファイバセンサーに干渉せずにひび割れを誘発することが可能であると考えられる。

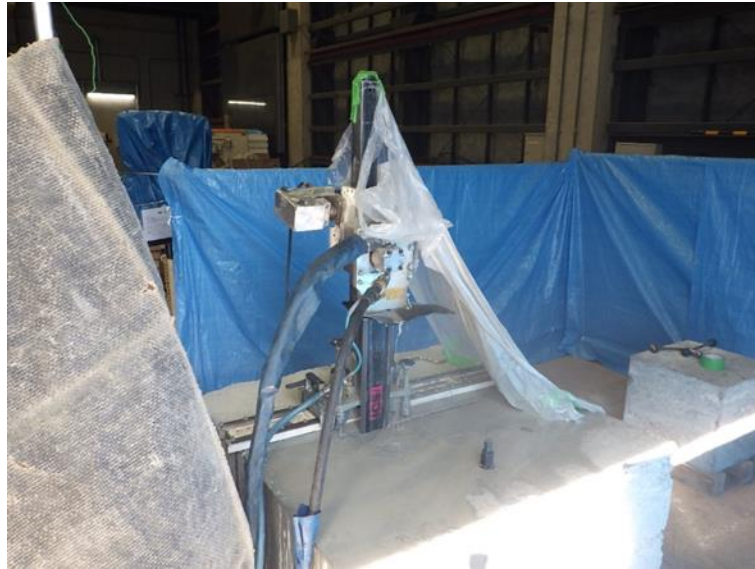
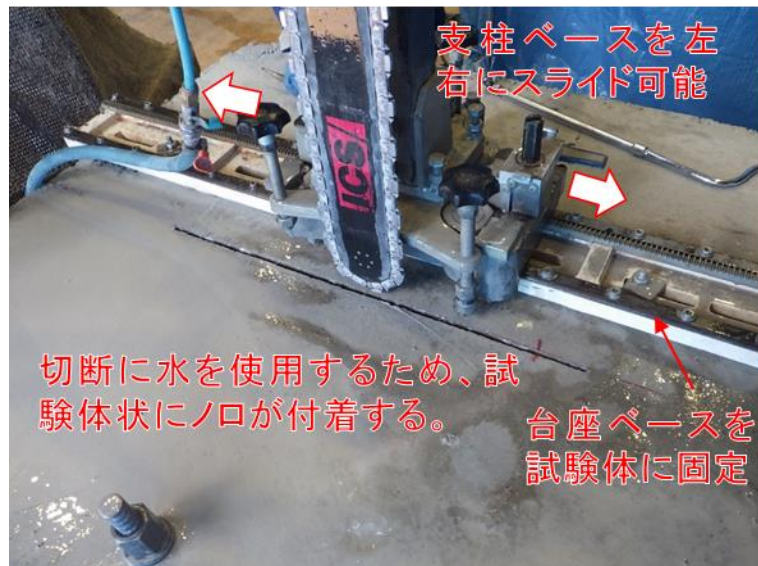
ダイヤモンドチェーンソウを用いて、試験体に深さ 10cm のスリットを導入した。まず試験体に這わせるように、台座ベースをアンカーによって固定する。チェーンソウが装着された支柱ベースは、台座ベースに固定されており、台座ベース状を左右にスライド出来る構造になっている。ダイヤモンドチェーンソウによる切削の際は、水の供給が必要である。そのためスリット導入作業時には、切削水の飛散養生を実施した上、作業員はチェーンソウから離れ、リモコンにより操作を行った。

図 2.5-51 試験体のスリット導入状況(1/2)

図 2.5-52 試験体のスリット導入状況(2/2)

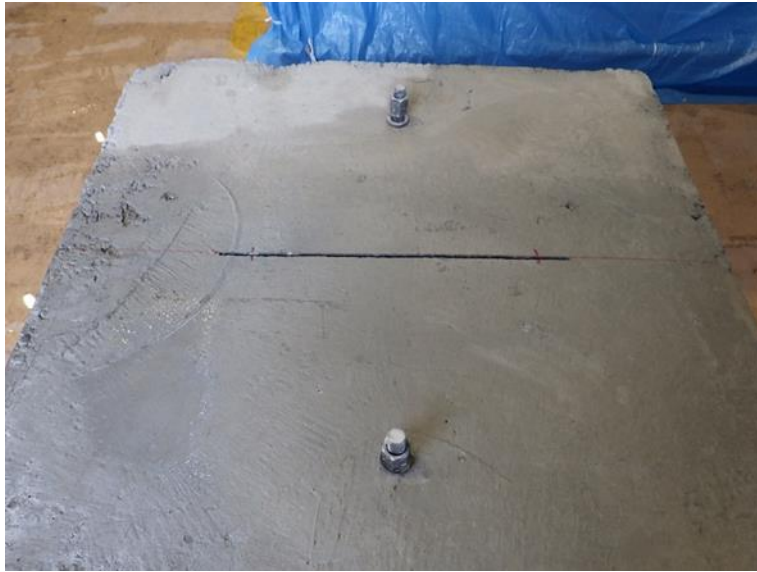
図 2.5-53 スリット導入後の試験体①

切断作業時に付着したノロを清掃し、スリットの切断作業を終了した。試験体①のスリット導入後の試験体を図 2.5-53 に示す。

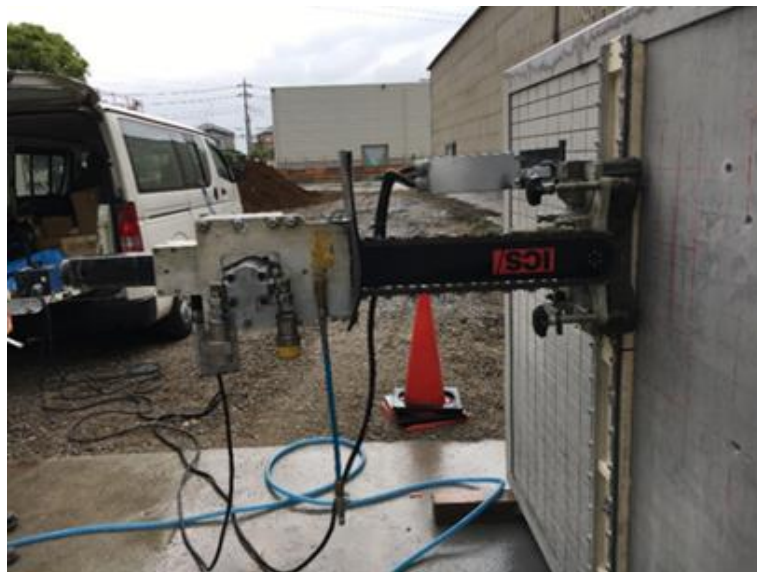
図 2.5-54 壁部材におけるダイヤモンドチェーンソウの施工状況

なお、図 2.5-54 に示すように、本手法は壁部材に対しても適用可能である。

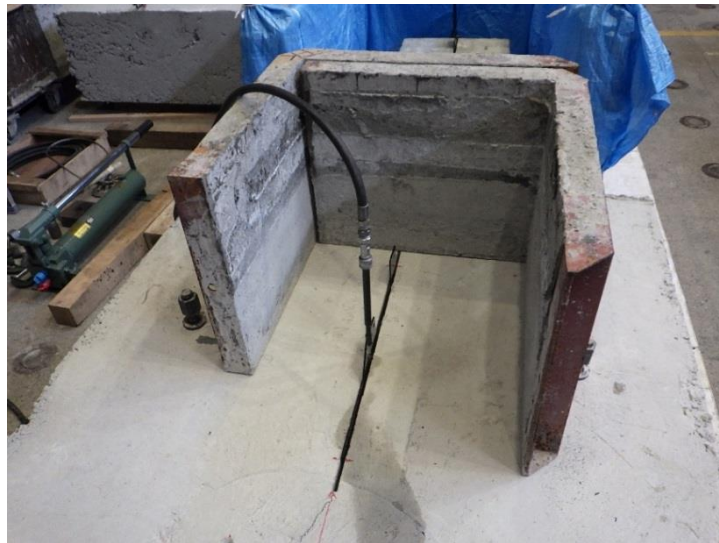
図 2.5-55 板ジャッキの挿入状況(1/2)

試験体に導入したスリットに板ジャッキを挿入した。

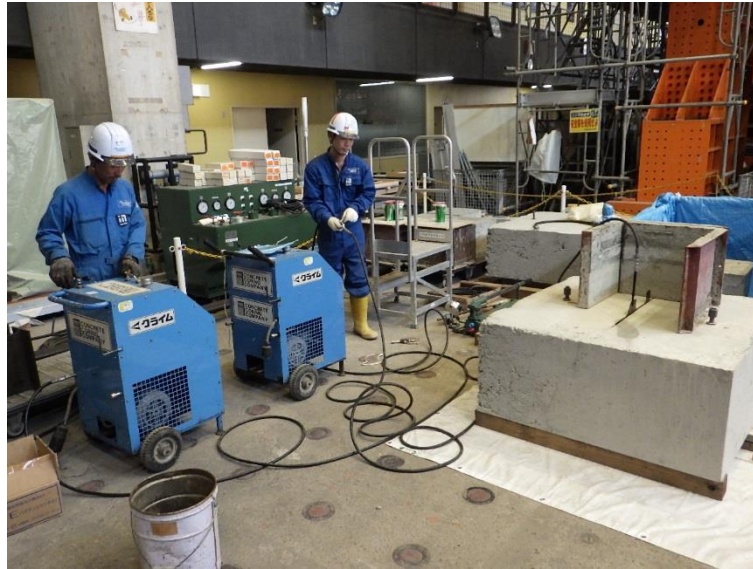
図 2.5-58 板ジャッキによるひび割れ誘発の試験状況

板ジャッキ工法の施工状況を図 2.5-58 に示す。板ジャッキ工法は、ジャッキに加圧する際に板ジャッキが破裂し、水やホースが飛散する危険性がある。よって、安全管理上、板ジャッキから 5m 程度離れている必要がある。そのため、ひび割れ誘発箇所を目視確認しながら板ジャッキに加圧を行ってひび割れを誘発することは不可能である。

そこで、ひび割れ発生の判断は圧力計を利用して行った。前述のとおり、ひび割れが発生すると、板ジャッキにかかる応力が解放されて圧力計の値は大きく低下する。

ひび割れが発生して圧力計の値が低下したとき、給水バルブを締めることで通水を停止し、ひび割れ幅の拡大を防止した。

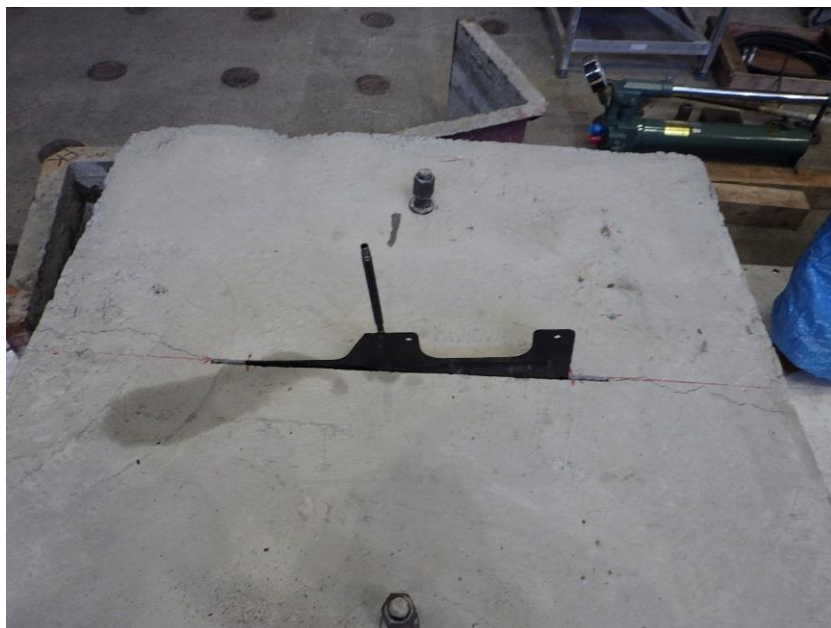
図 2.5-59 試験体①のひび割れ発生状況 (1/3)

試験体①のひび割れの発生状況を、図 2.5-59、図 2.5-60、図 2.5-61 に、試験体②のひび割れ発生状況を図 2.5-62 に示す。120cm×120cm×60cm の試験体①では、0.4mm～1.5mm のひび割れが、48cm×48cm×42cm の試験体②では、0.8mm～5mm のひび割れが生じた。

試験体②は試験体①に比較して、圧縮強度は大きいものの、部材寸法が小さいことから、板ジャッキが押しつける必要のあるコンクリート量が小さくなり、大きなひび割れが生じたものと考えられる。

また、実規模施設と比較して部材寸法が小さく、隣接部材の拘束もない条件で実施した試験である点に留意は必要であるものの、本試験では、0.4mm～5mm 程度のひび割れが初期に生じた。実規模施設を用いたひび割れ計測試験に用いた場合に、施設に過大なひび割れを入れることが懸念される。

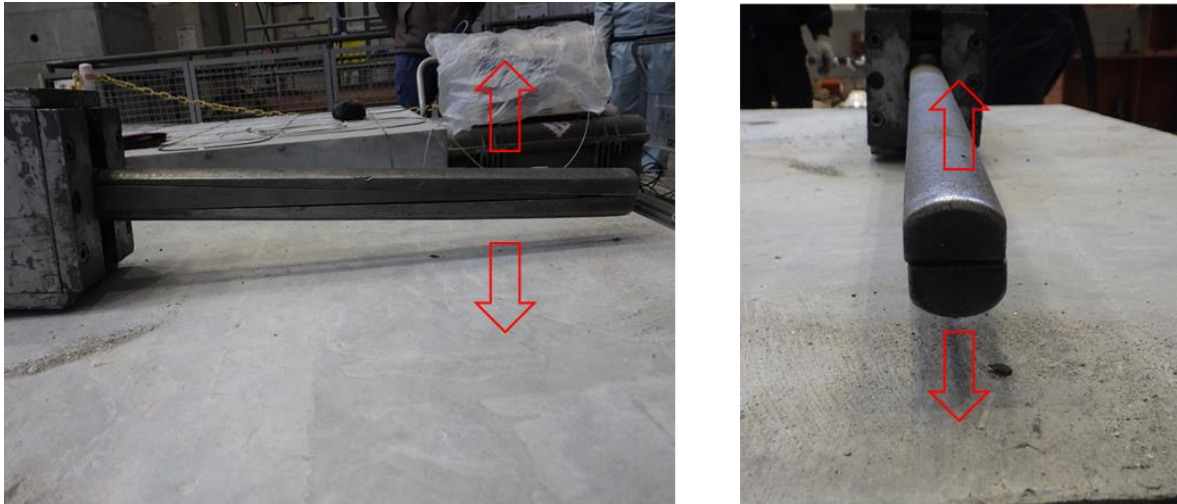
図 2.5-66 標準パッカーの断面

標準パッカーの羽根の断面形状は図 2.5-66 に示すようなかまぼこ状の形状をしていて、羽根の拡張する力は矢印の方向に発生する。標準パッカーを設置する向きによって、ひび割れを発生させる方向を制御することが可能である。

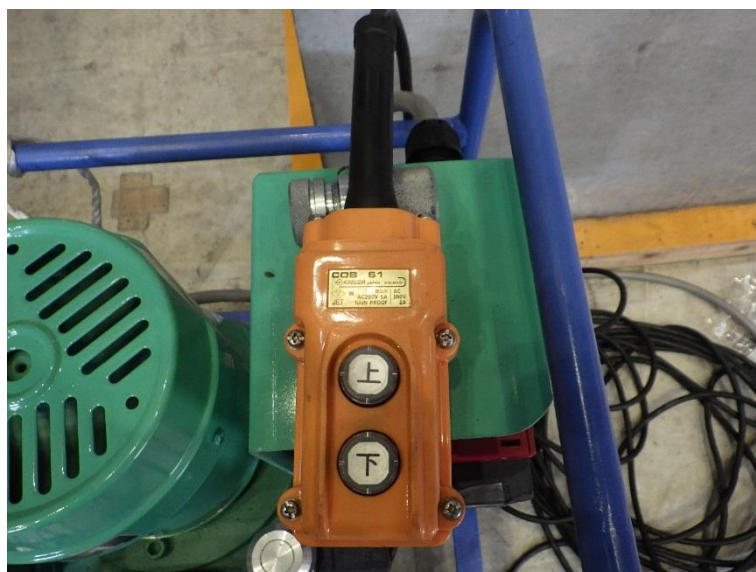
図 2.5-68 標準パッカー制御用リモコン

標準パッカーは長さ 1m、重量 30～35kg 程度であり、人が手に持って扱うことが可能である。打撃を加えずに、油圧でくさびを動かすので、破片が飛び散るなどの危険がなく、目視でひび割れを確認しながら作業を行うことができる。また、矢の上下動を図 2.5-68 に示す制御用リモコンにより操作することができる。下ボタンを押している間、矢の伸展が進み、岩やコンクリートを割裂する力が加わるが、下ボタンを押すのをやめると、矢の伸展はとまり、ひび割れが広がるのを抑制することができる。

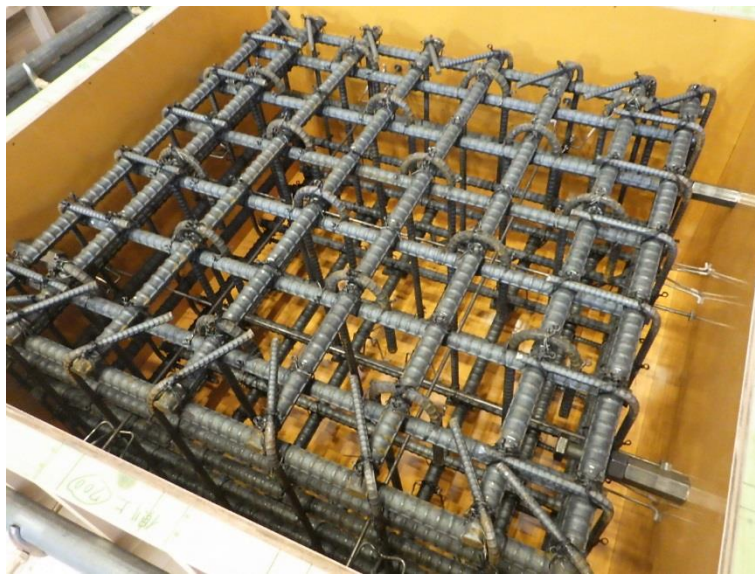
図 2.5-69 鉄筋の組立状況

試験体の鉄筋の組立状況を図 2.5-69 に、配筋図を図 2.5-70 に示す。試験体の鉄筋の種類と間隔は手前コンクリートピットを参考として決定しており、上面、底面は D29 と D25 がそれぞれ 150mm ピッチで配置され、交差している。せん断補強筋には、D16 のヘッドバーが設置されている。

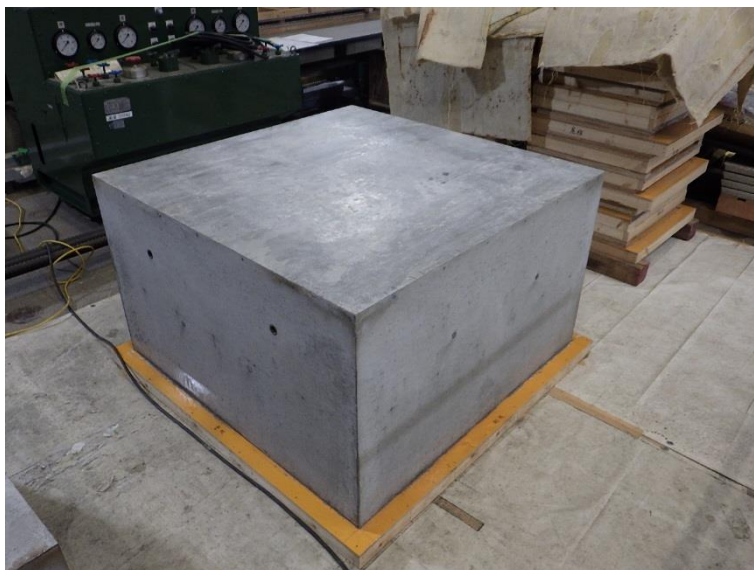
図 2.5-71 鉄筋コンクリート試験体

120cm×120cm×60cm、圧縮強度 70N/mm<sup>2</sup> の無筋コンクリート試験体 2 体と 120cm×120cm×70cm、圧縮強度 70N/mm<sup>2</sup> の鉄筋コンクリート試験体 1 体を対象に、ひび割れ誘発試験を実施した。削岩機を用いて、φ40mm、深さ 60cm 程度の穴を削孔した後、孔内に標準パッカーを挿入、拡張させて、試験体にひび割れを誘発した。

コンクリート打設後の試験体を図 2.5-71 に示す。

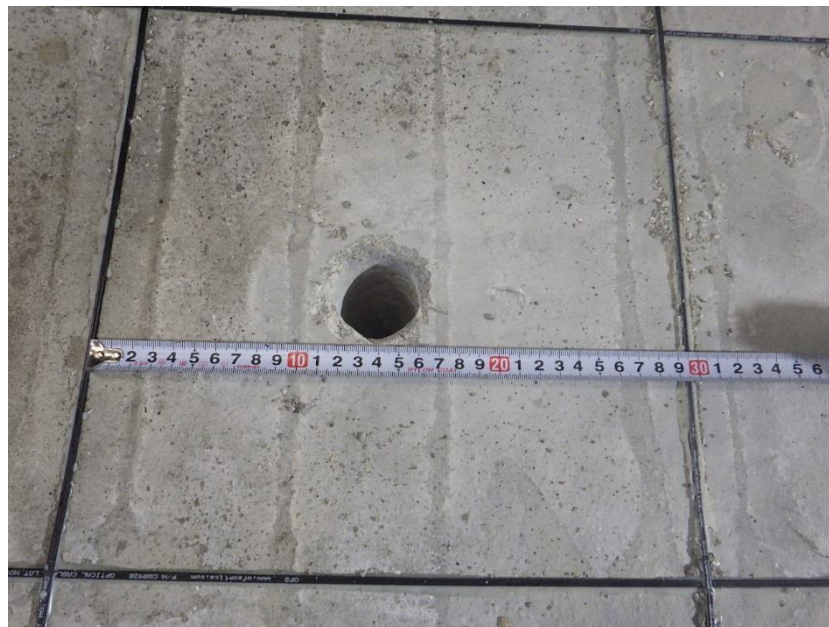
図 2.5-76 削岩機による削孔仕上がり状況

削孔後の仕上がりを図 2.5-76 示す。削孔の開始直後は削孔位置が定まりづらいため、削孔位置の周囲のコンクリート表面や光ファイバセンサーを傷つける恐れがある。本試験では、直径 70mm 程度に収まっているため光ファイバセンサーを損傷することはなかったが、本試験では治具などを用意して、先端が暴れないような対策を取る必要がある。

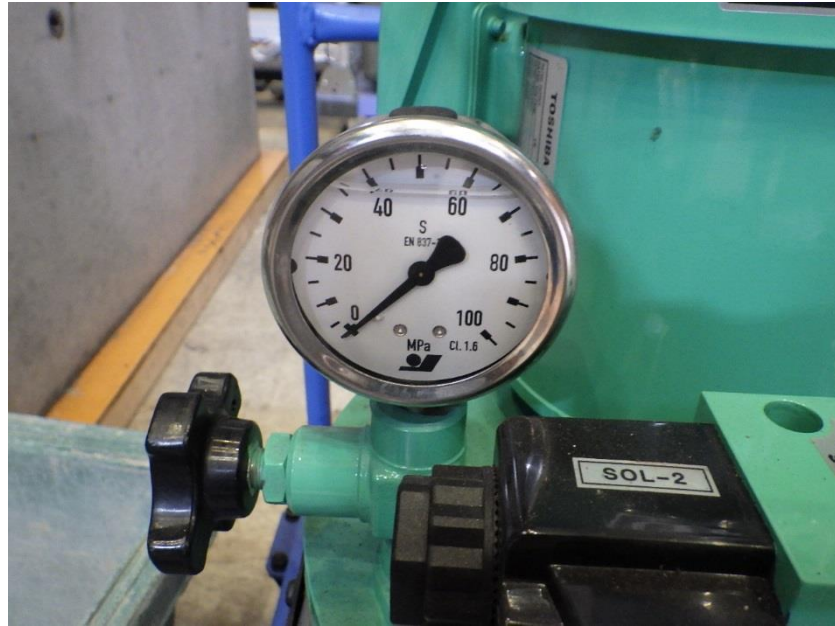
図 2.5-80 圧力計

本試験で使用した圧力ポンプは、最大圧力 85MPa に設計されており、これ以上の圧力がかからないように制御されている。圧力計を図 2.5-80 に示す。板ジャッキ工法の水圧ポンプと同様、ひび割れが発生すると圧力が解放されて指示値が急激に低下する。

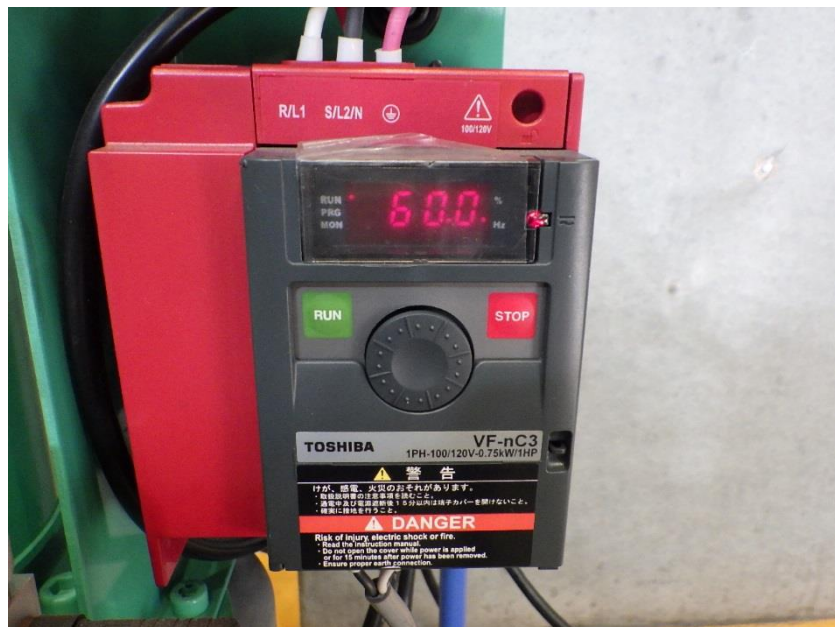
図 2.5-81 インバーター

インバーターを図 2.5-81 に示す。インバーターの周波数を調整することで、矢の伸展の速度を決定できる。本試験ではひび割れ幅を高い精度で制御することを目的としているため、周波数は最小値に設定し、試験を実施した。なお、周波数の大小によって、矢の伸展の速度は変わるものの、試験体に加わる力は同一である。

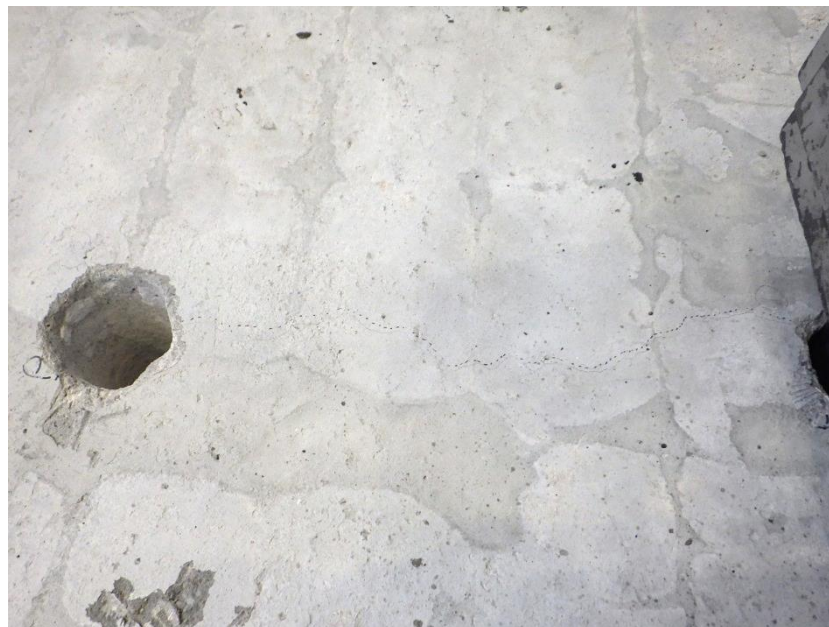
図 2.5-85 無筋コンクリート（光ファイバセンサー無し）ひび割れ発生状況

光ファイバセンサーが設置されていないケースでは、矢を進展させていくと 40MPa で 0.1mm 程度のひび割れが発生した。このとき、試験体に入ったひび割れは貫通していない。さらに矢を進展させると、ひび割れは一気に貫通し、ひび割れ幅は 2mm 以上まで拡大した。

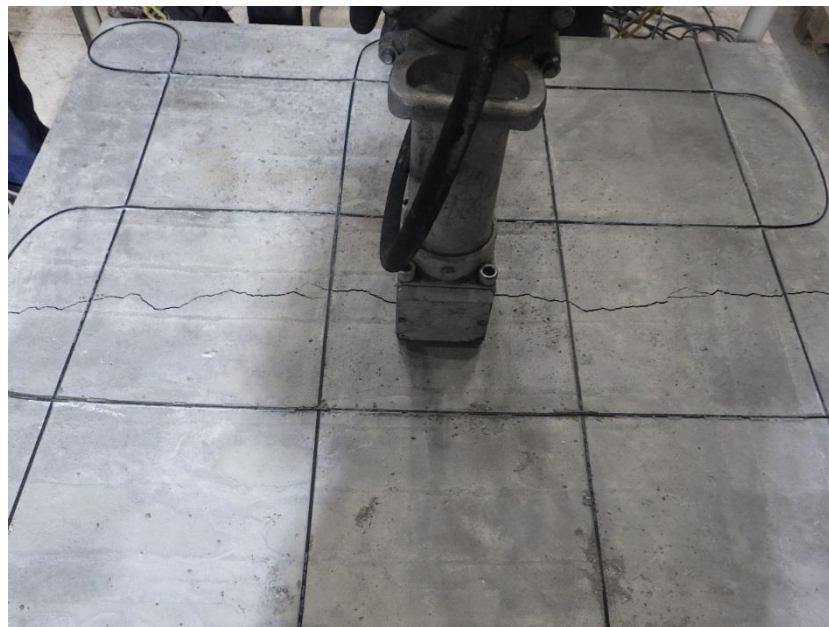
図 2.5-91 ひび割れ発生状況 (2mm 以上)

さらに矢を進展させて、ひび割れ幅を 2mm 程度まで拡大させた。この間、ひび割れ幅が徐々に広がっていく様子は、目視で十分に確認することができた。このとき、ひび割れは試験体を貫通した。

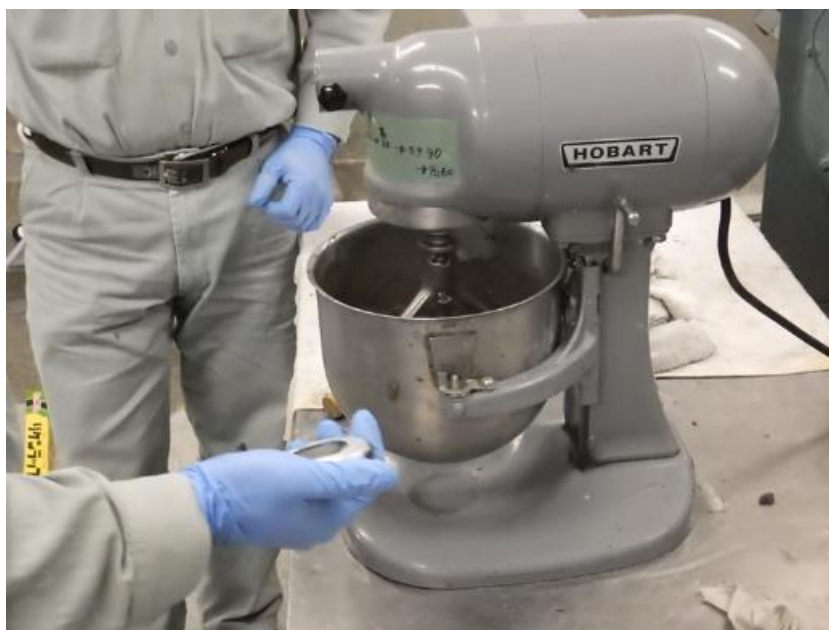
図 3.1-4 練混ぜ状況

セメント（および碎石粉）と高性能減水剤を内割り添加したイオン交換水を練混ぜて、セメントペーストを作製した。これに、急結剤を添加して 10 秒攪拌し、練上がり完了とし、 $\phi 5 \times 10\text{cm}$  のサミット缶に打設した。練混ぜは、 $20^\circ\text{C}$ 環境で実施した。

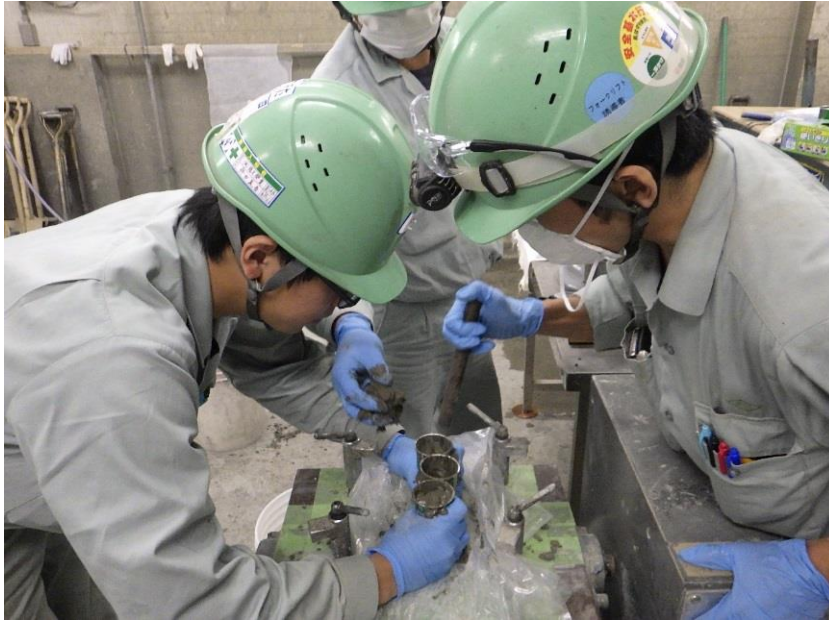
図 3.1-5 供試体採取状況

$\phi 5 \times 10\text{cm}$  のサミット缶に、供試体を採取した。急結剤の影響により、ペーストの流動性は著しく失われるため、充填不良が生じないように、テーブルバイブレーターで振動を与えながら、供試体を採取した。

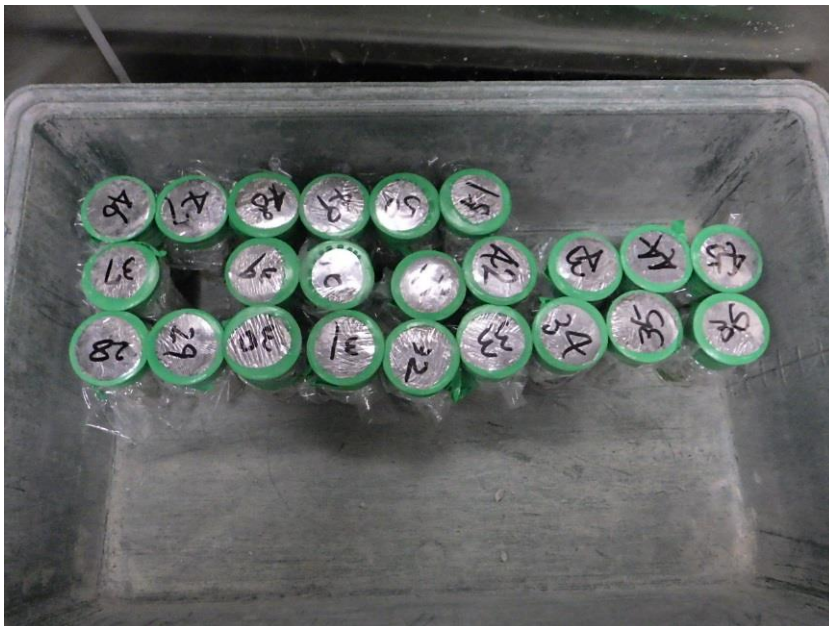
図 3.1-6 供試体養生状況

サミット缶に打設後、40℃-60%RH の恒温恒湿室において 56 日間の封緘養生を行った。

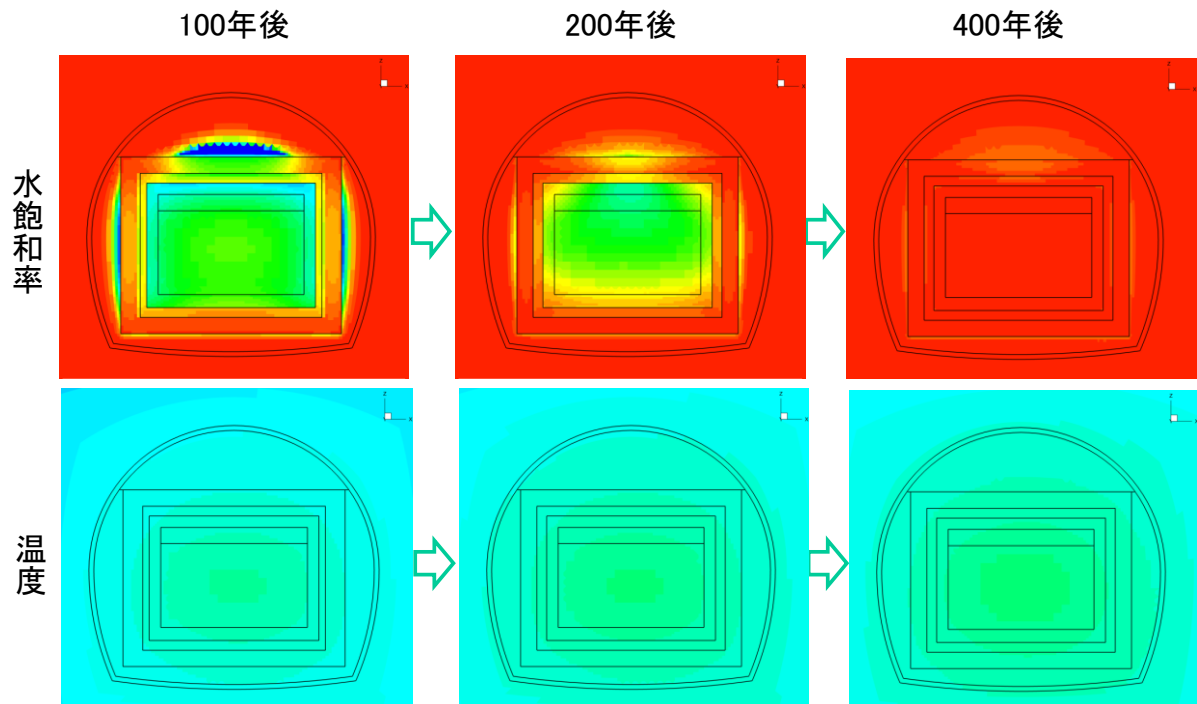
フェーズ 4 については、廃棄体からの発熱の有無、支保コンクリートの化学劣化による欠損の有無のすべてのケースにおいて解析結果で相違比較を行った。解析結果は同一のものとなった。図 3.2-13～図 3.2-20 に各ケースの条件で解析した水飽和率と温度のコンター図を、施設の建設開始から 30 年後～50 年後、さらにその後の経過年表示とともに示す。

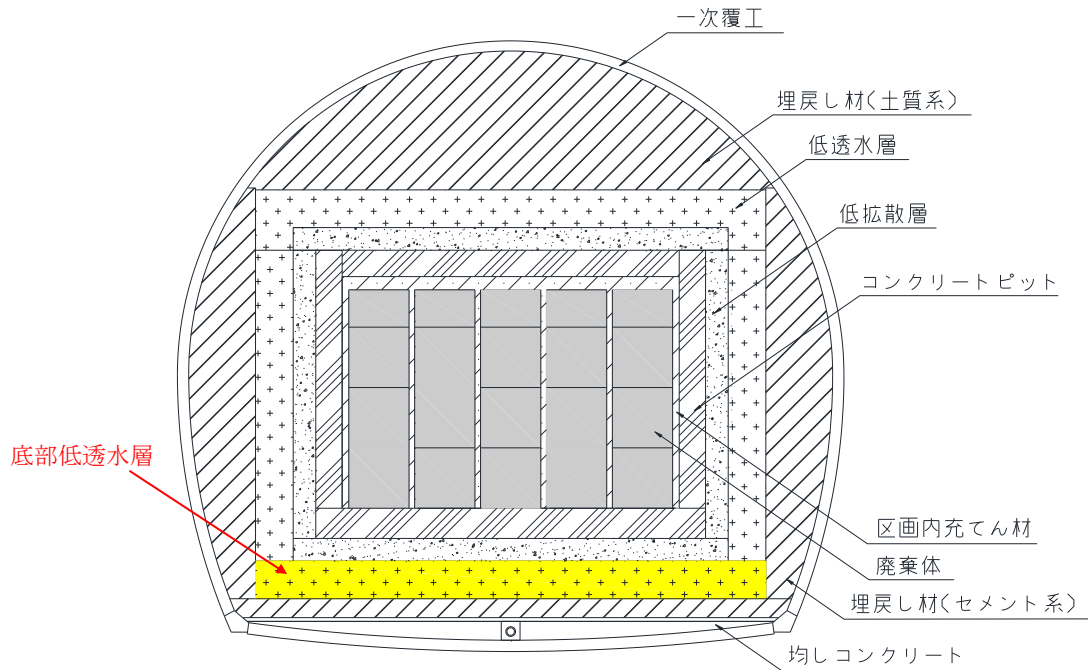
図 3.3-2 処分施設における底部低透水層の位置

底部低透水層の変形係数は約  $80.0\text{N}/\text{mm}^2$  であり[3]、周囲のセメント系材料と比較して小さいこと、また底部低透水層の上部には、低拡散層やコンクリートピット等の人工バリアの構築および廃棄体の定置に伴い、それらの自重が底部低透水層に荷重として作用することにより、底部低透水層が圧縮沈下し、処分施設全体が変形する可能性がある(図 3.3-2)。

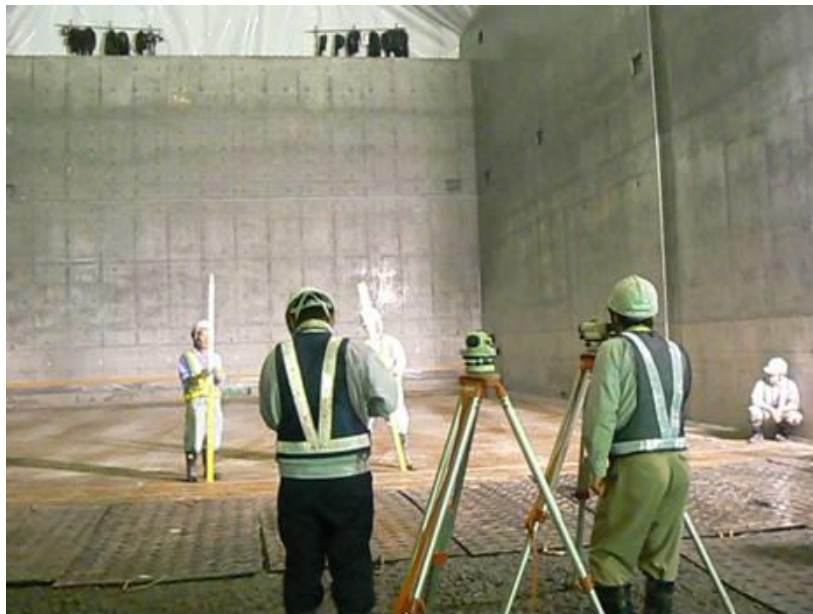
図 3.3-5 レベル測量による計測状況[3]

処分施設の変形（沈下）を計測するための一般的な方法としては、レベル測量が挙げられる。平成20年度確証試験[3]の底部低透水層の施工管理におけるレベル測量の計測状況を図3.3-5、測量点の平面図を図3.3-6に示す。

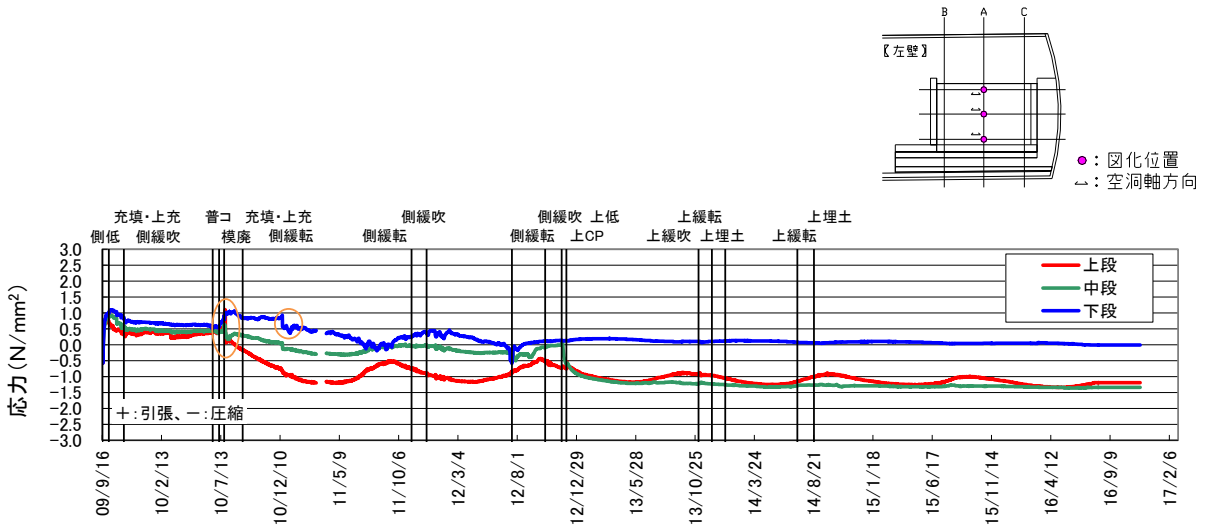
図 3.3-18 側部低拡散層の応力計測結果[14]

側部低拡散層は平成 21 年度に構築され、その後のひび割れ発生および挙動計測結果について、以下の考察をしている[14]。側部低拡散層の代表位置の応力計測結果例を図 3.3-18 に示す。

- 側部低拡散層打設後に、温度収縮および乾燥収縮の複合的要因と考えられるひび割れが発生した。
- 隣接するセメント系材料の液圧、温度応力、水和熱の影響の影響を受け、引張応力が増加した（平成 22 年度の充てん材打設）

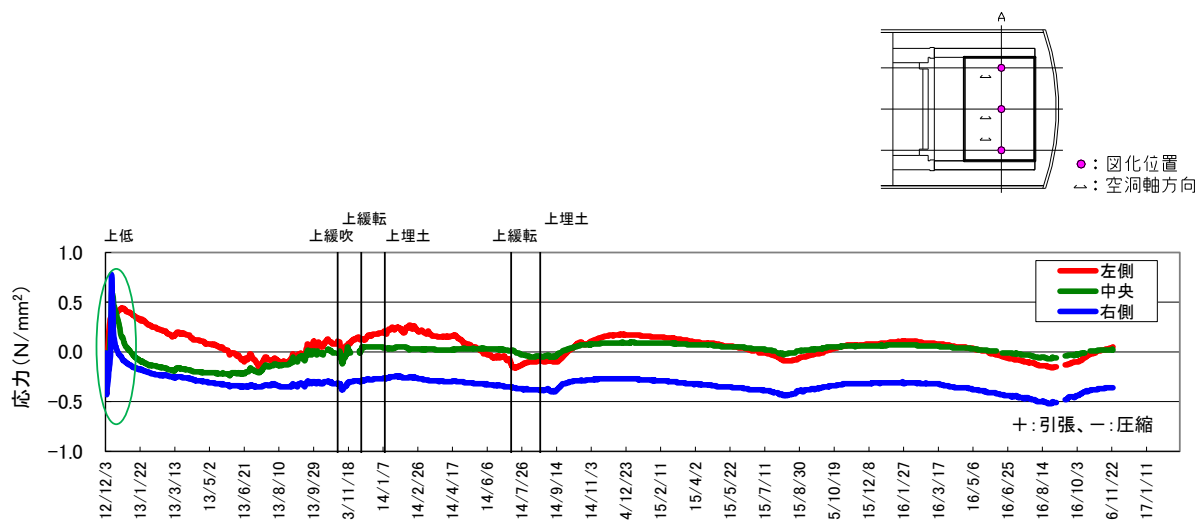
図 3.3-19 上部低拡散層の応力計測結果[14]

上部低拡散層は平成 24 年度に構築され、その後のひび割れ発生および挙動計測結果について、以下の考察をしている[3][14]。上部低拡散層の代表位置の応力計測結果を図 3.3-19 に示す。

- ・ 上部低拡散層の打設後の養生に湿潤・保温養生マットを用いた場合、養生終了後の部材温度の急激な低下に伴い、引張応力が増加し、ひび割れが発生した。

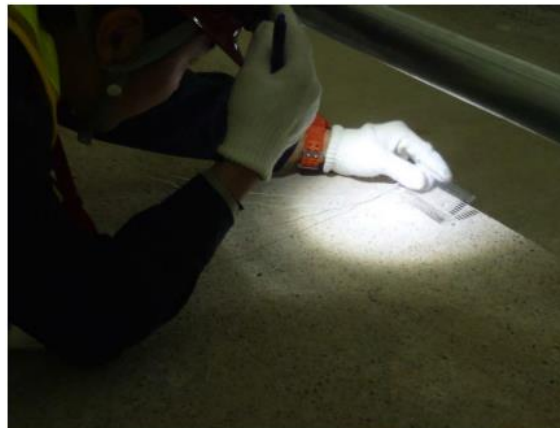
図 3.3-20 クラックスケールによるひび割れ幅の計測状況[14]

項目	概要	
評価項目	・ひび割れ幅 ・ひび割れの位置（新たなひび割れが認められた場合）	
評価方法	・ひび割れ幅	・1ヵ所でひび割れ幅が異なる場合は適当な数ヵ所で測定 ・ひび割れに段差がある場合は段差の寸法も記録
	・ひび割れの位置	・巻尺やコンベックスで測定 ・段差が認められた場合もその位置を記録
測定機器	・クラックスケール 品番 58697（シンワ社製）	
測定幅	・0.10未満は0.10未満と表記 ・0.10～1.00までは0.05mm単位でひび割れ幅を測定 ・1.00mmを超える場合は0.10mm単位でひび割れ幅を測定

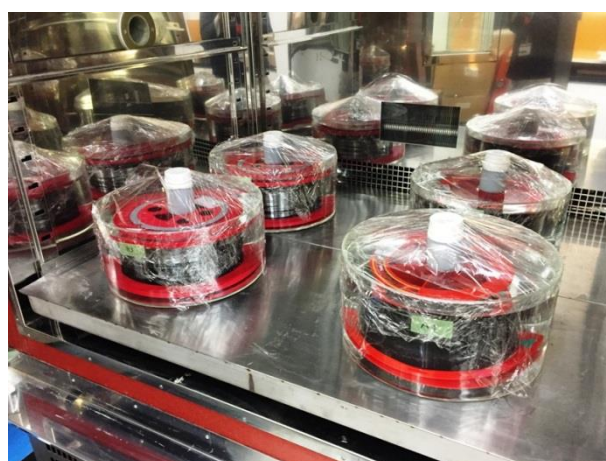
図 3.4-6 恒温槽内での塩水浸漬状況

塩分については、室温で海水に浸漬したカーボン被覆の効果確認の事例[58]を参考に、濃度を 2 倍 (6%)、温度を 60℃とすることで劣化促進を図る。高濃度の塩水は、塩化ナトリウムと蒸留水から作製する。
