平成29年度  
低レベル放射性廃棄物の処分に関する  
技術開発事業  
地下空洞型処分施設機能確認試験  
報告書

平成30年3月

公益財団法人 原子力環境整備促進・資金管理センター

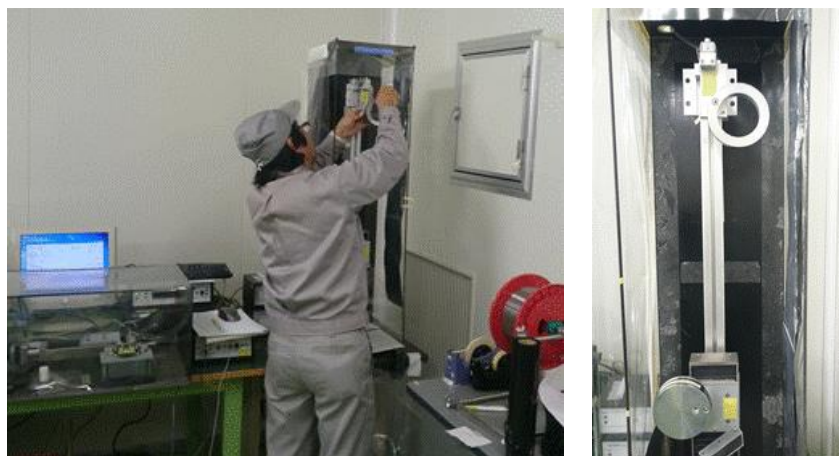
図 3.4-9 試験状況と引張試験機

光ファイバは、応力が付加されていると石英ガラス表面の微小な傷が拡大することで破断に至る。つまり、破断応力以下の応力でも、長期間継続して負荷させると傷が成長し破断に至ることがある。これはガラスの疲労特性として知られ、規格[62]に規定される静疲労試験や動疲労試験によって、破断強度そのものとともに、破断評価に必要な疲労係数(n)を求めることができる。実際の本検討における試験状況と引張試験機を図 3.4-9 に示す。

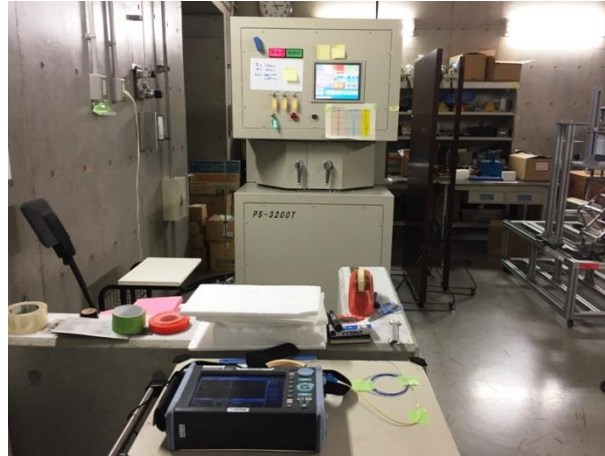
図 3.4-31 放射線照射時の実験状況

劣化因子のうち放射線については、照射を停止すると損失変化が徐々に復帰していくことが知られている。そこで、損失試験については放射線を照射した状態で実施することとする。実験時の状況を図 3.4-41 に示す。損失の測定波長は 1550nm として、照射開始から 100 時間のあいだ 20 分間隔で定期的に測定した。

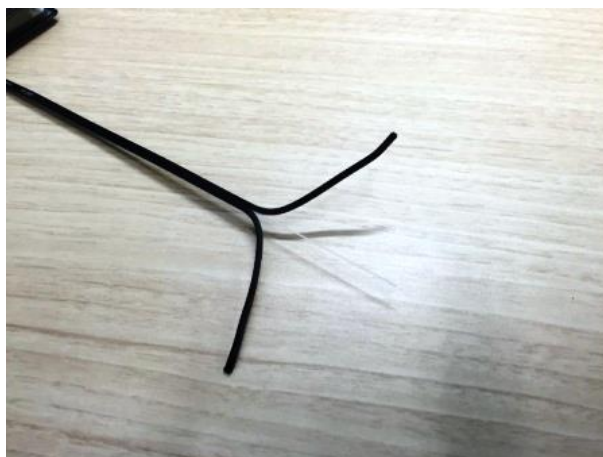
写真 3.5-2 ひずみ計測用光ファイバセンサー

ひずみ計測用光ファイバセンサー（OFS社製 C80920、1.8×3.5mm）を図 3.5-4 に示す。貼り付け時にコンクリート表面との付着面積を確保できるように断面形状は扁平としている。また、太径の抗張力体を、ケーブル中央の光ファイバの左右に配置することで、施工時の引っ張りや衝撃などに対して光ファイバが損傷しにくいような構成としている。左右の抗張力体を裂いて、内部の光ファイバを取り出した様子を写真 3.5-2 に示す。

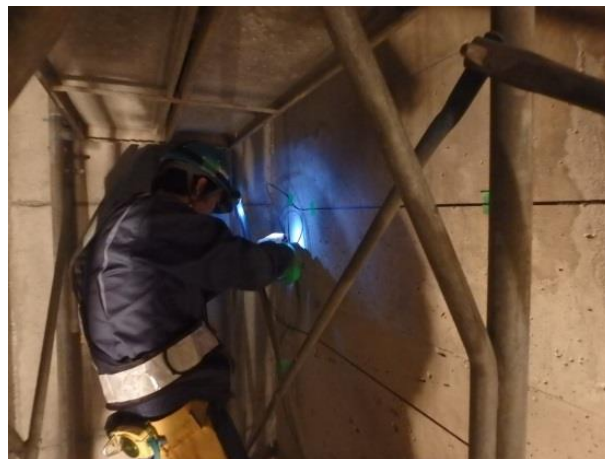
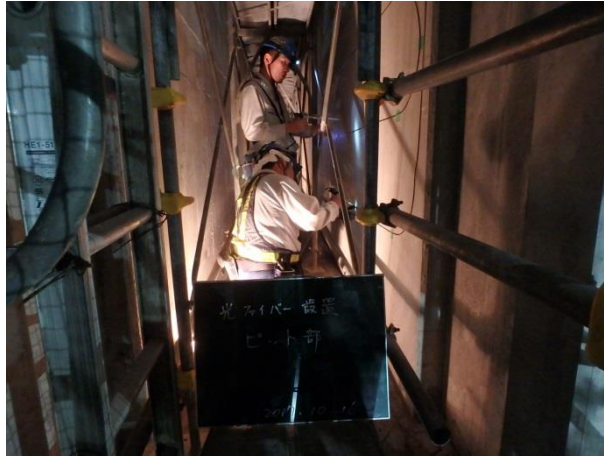
側部は、既設ひび割れを交差するようセンサーを配置した。はじめに設置位置を墨出しした後、センサーを養生テープで仮固定した。その際に、センサーが捻じれたりしていないことを確認し、接着剤で直線部を全長固定した。センサー設置の状況を写真 3.5-3～写真 3.5-4 に示す。また、既設ひび割れとセンサーが交差する箇所の様子を写真 3.5-5 に示す。

写真 3.5-3 センサー設置作業 (側部)

写真 3.5-4 センサー設置作業（側部）

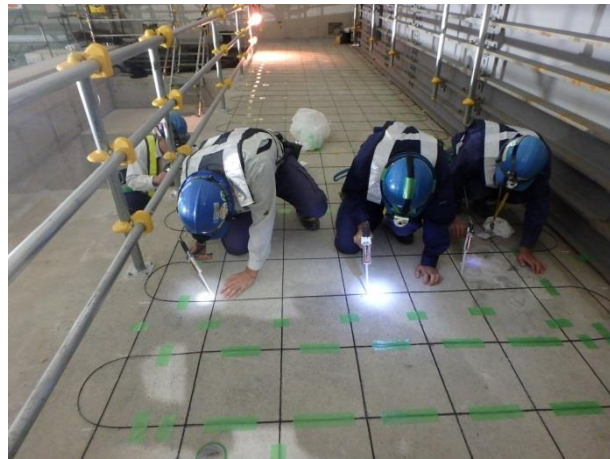
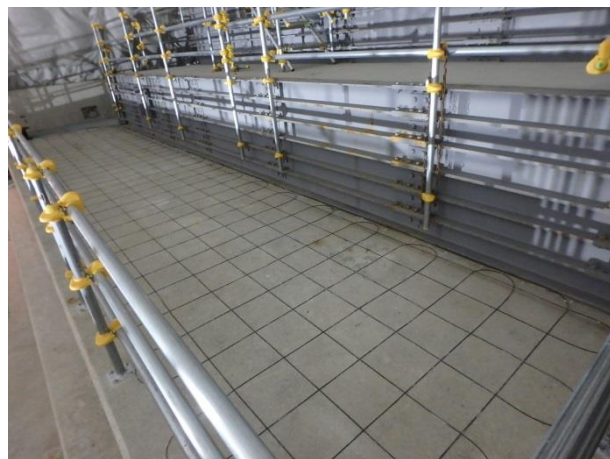
上部は、30cm 間隔で格子状にセンサーを配置した。はじめに設置位置を墨出しした後、センサーを養生テープで仮固定した。設置範囲の中央付近に短軸方向の既設ひび割れがみられたため、格子状のセンサーは長軸方向から先に固定して既設ひび割れと直交するようにし、その後短軸方向のセンサーを固定するようにした。その際に、センサーが捻じれたりしていないことを確認し、接着剤で直線部を全長固定した。センサーの折り返し部については、引っ掛かったりしないように接着剤で間欠固定するにとどめ、計測箇所からは除いた。表面の凹凸が目立つ箇所が散見されたが、センサー塗布後に養生テープで抑えつけることで、表面とセンサー間が密着するよう努めた。センサー設置の状況を写真 3.5-6～写真 3.5-8 に示す。また、センサー同士が交差する箇所の様子を写真 3.5-9 に、センサーの折り返し部を写真 3.5-10 にそれぞれ示す。

写真 3.5-7 センサー設置作業（上部）

写真 3.5-8 設置後センサー（上部）

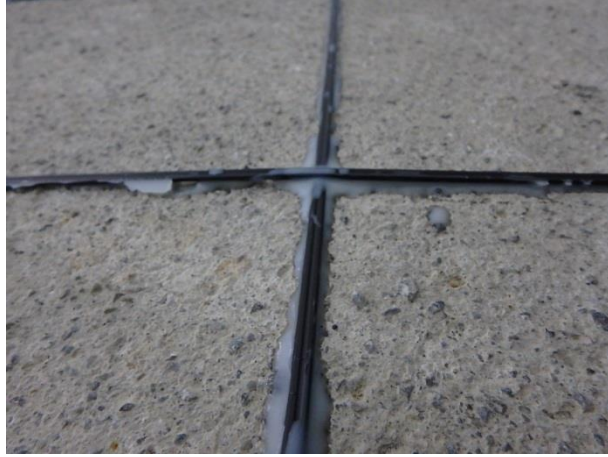
写真 3.5-9 設置後センサー（交差部；上部）

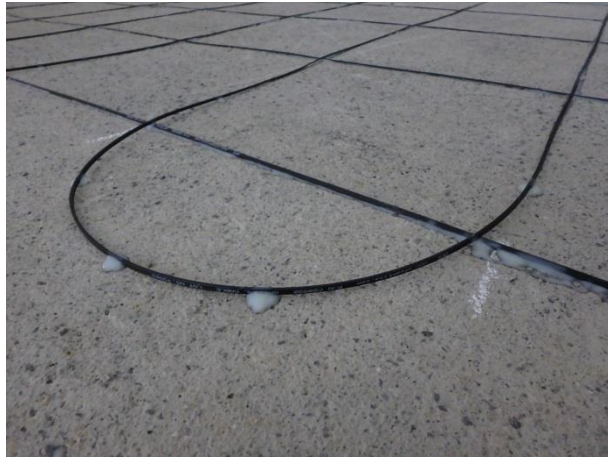
写真 3.5-10 設置後センサー（折り返し部；上部）

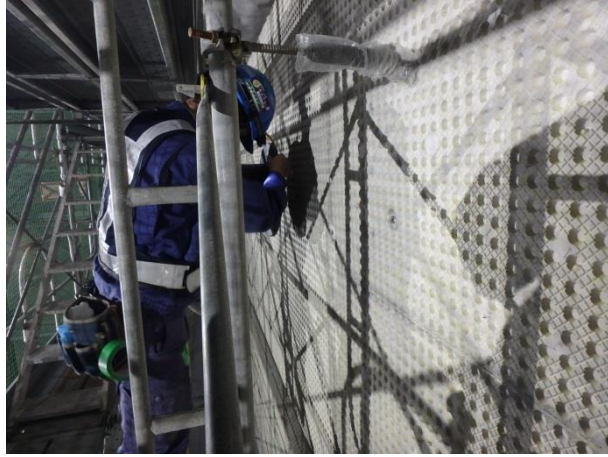
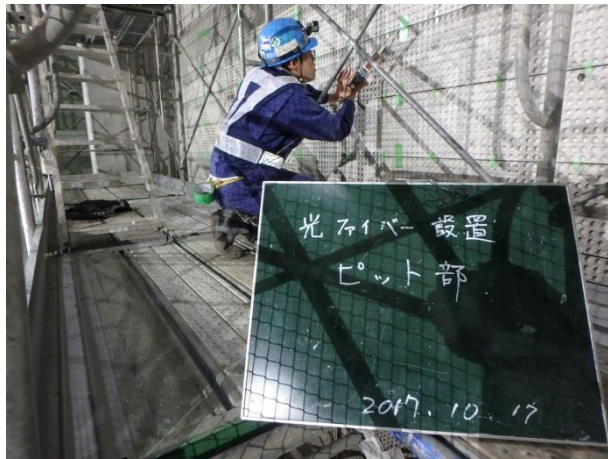
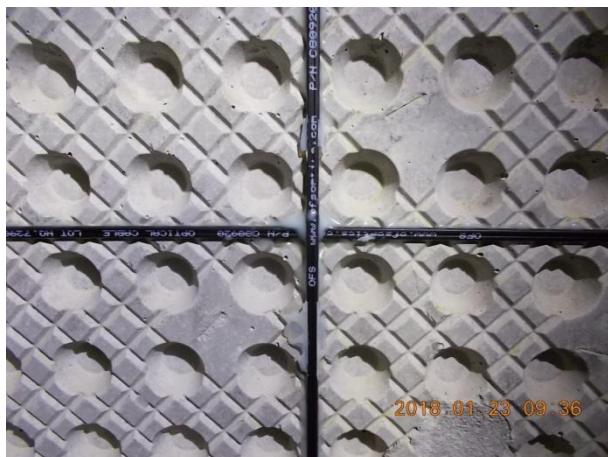
手前は、30cm 間隔で格子状にセンサーを配置した。はじめに設置位置を墨出しした後、センサーを養生テープで仮固定した。このとき、水平方向のセンサーから先に固定し、その後垂直方向のセンサーを固定した。その際に、センサーが捻じれたりしていないことを確認し、接着剤で直線部を全長固定した。センサーの折り返し部については、引っ掛かったりしないように接着剤で間欠固定するにとどめ、計測箇所からは除いた。打継処理（KK シート）が施されていたが、その凹凸間隔が 30mm であったことから、すべてのセンサーは凹部を避けて設置することができた。センサー設置の状況を写真 3.5-11～写真 3.5-12 に示す。また、センサー同士が交差する箇所の様子を写真 3.5-13 に示す。

写真 3.5-11 センサー仮止め作業（手前）

写真 3.5-12 センサー設置作業（手前）

写真 3.5-13 設置後センサー近影（手前）

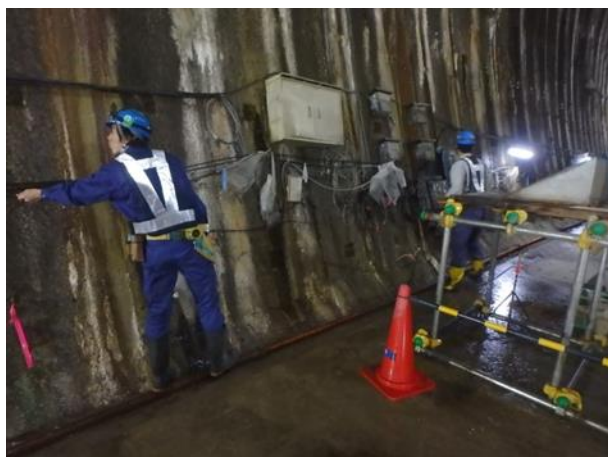
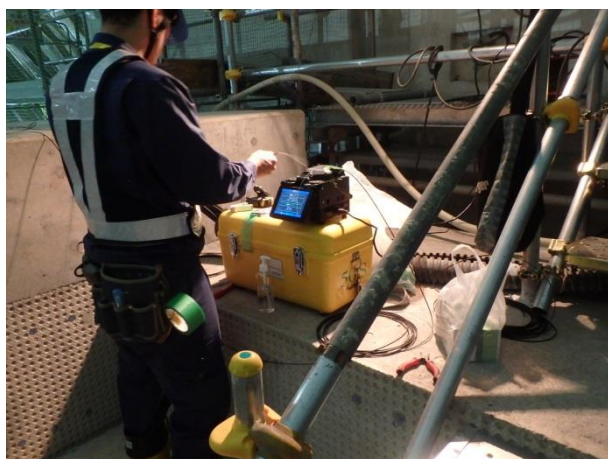
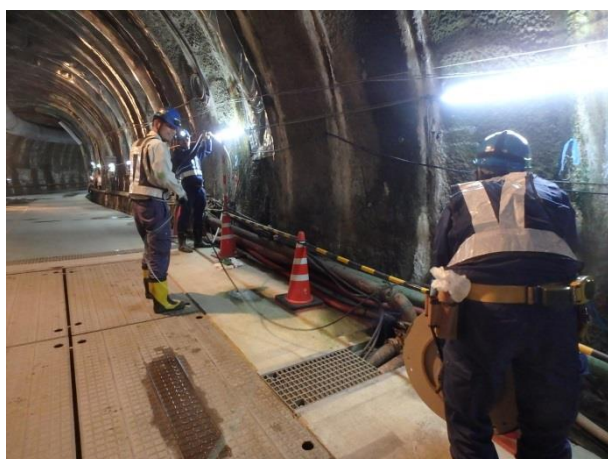
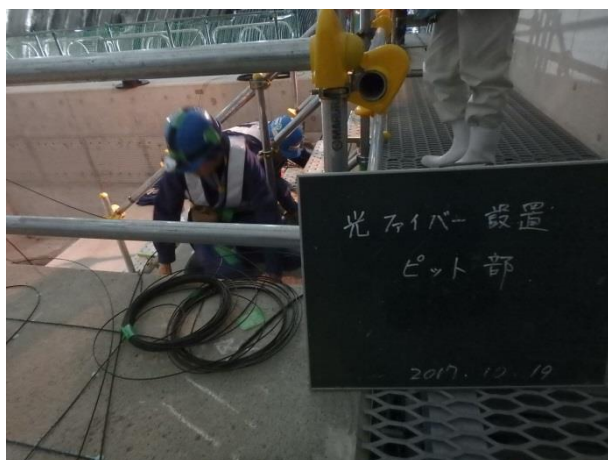
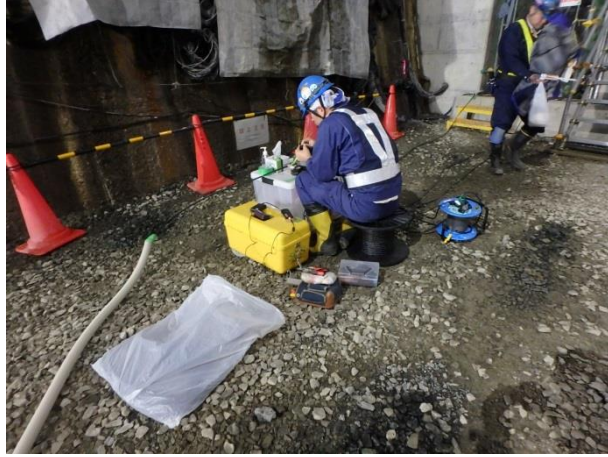
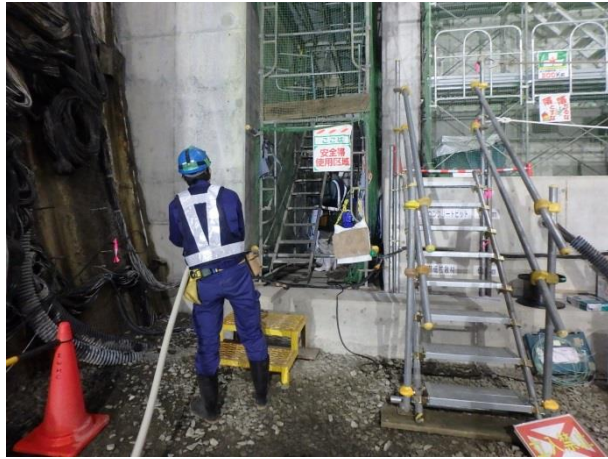
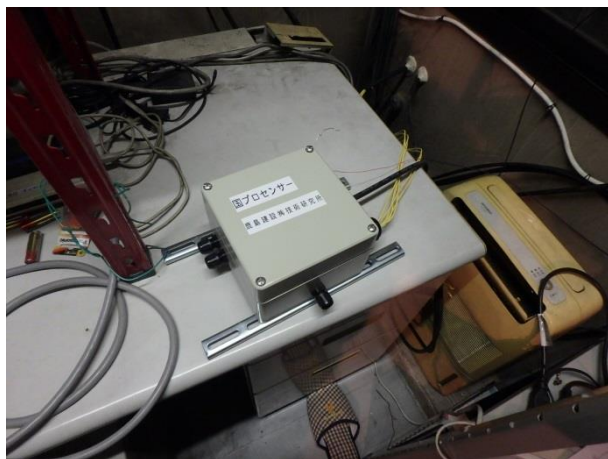
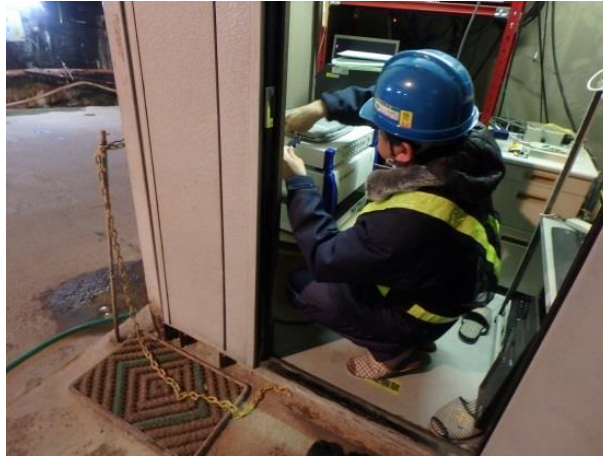
側部・上部・手前の各光ファイバセンサーは、それぞれ往復路で計6本の光ファイバケーブルとして束ねて計測小屋まで延伸した。延伸した光ファイバは計測小屋内で端部にコネクタを接続

したうえで、計測機器に繋ぎこんだ。ケーブルの延伸や融着作業などの様子を写真 3.5-14～写真 3.5-23 に示す。

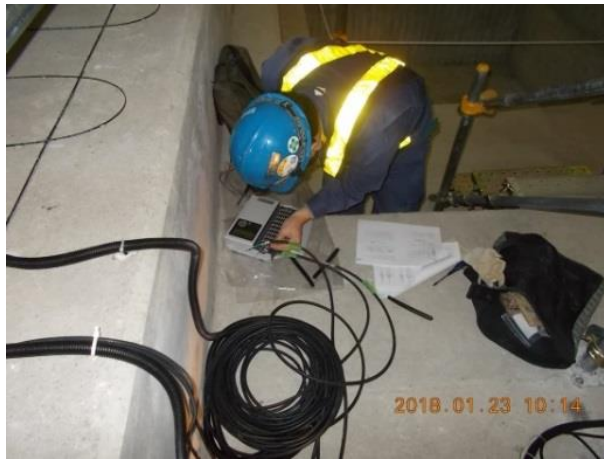
光ファイバセンサーによるひずみ分布計測を定量的に評価するために、参照用データを取得するための計器を設置した。ひずみ分布計測用の参照計器として、側部低拡散層（左）側面の既設ひび割れの開口変位計測のためのクリップゲージ（共和電業製 DTC-A-2）を三箇所固定した（CRACK2～4：図 3.5-5 参照）。クリップゲージのケーブルは延伸して、ピット上面に設置したデータレコーダ（共和電業製 RMH-310A）に接続した。クリップゲージの仕様を表 3.5-1 に、データロガーの仕様を表 3.5-2 に、設置状況を写真 3.5-24～写真 3.5-25 にそれぞれ示す。なお、クリップゲージの出力の温度影響は 0.05%FS/°C で極めて小さい。

写真 3.5-25 データロガーへの接続作業（上部）

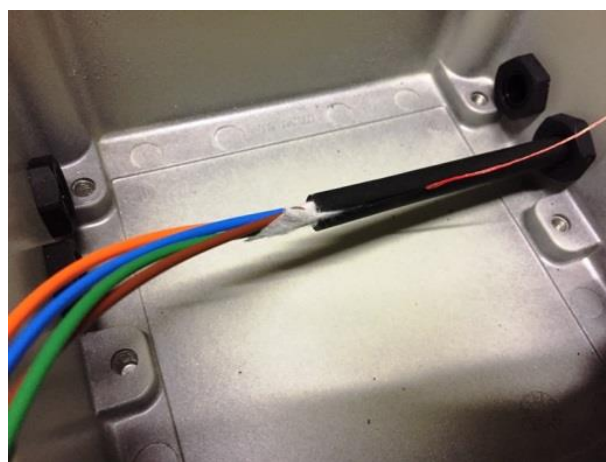
写真 3.5-26 温度計測用光ファイバセンサーケーブル

温度計測用光ケーブルは、坑道に沿って、吊り治具を用いて敷設した。ケーブルの配置を、図 3.5-15 に示す。計測小屋から、ピット部で折り返したうえで、坑口まで敷設することとした。

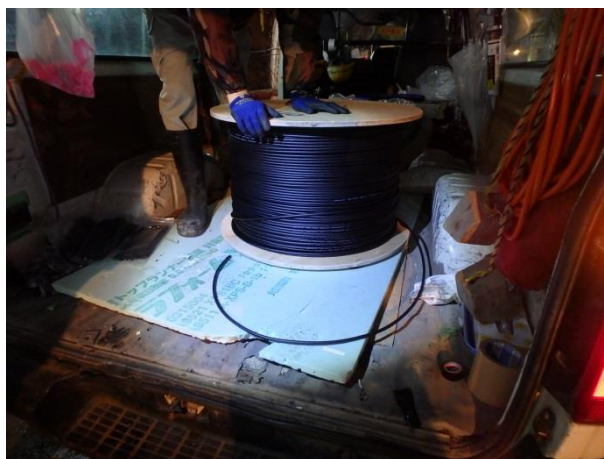
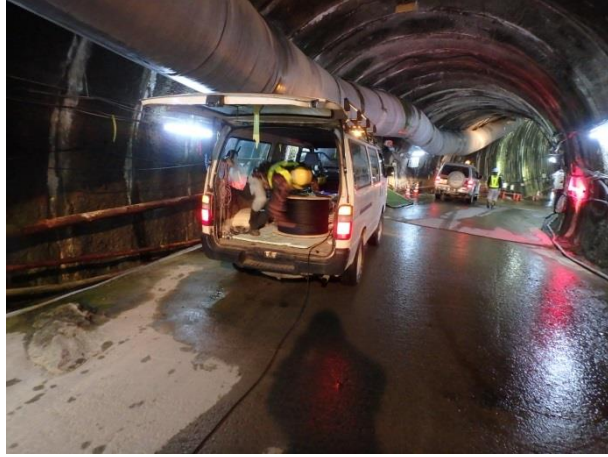
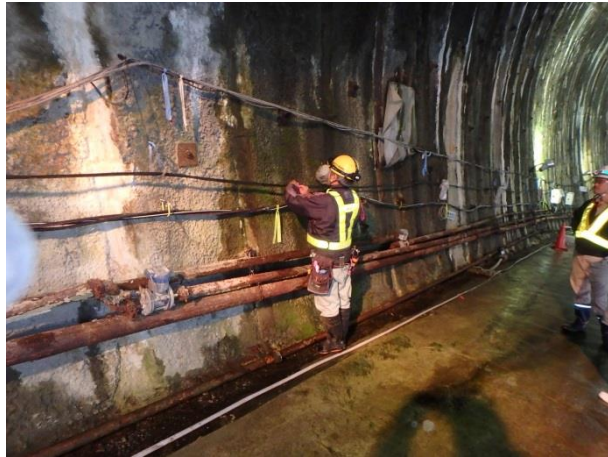
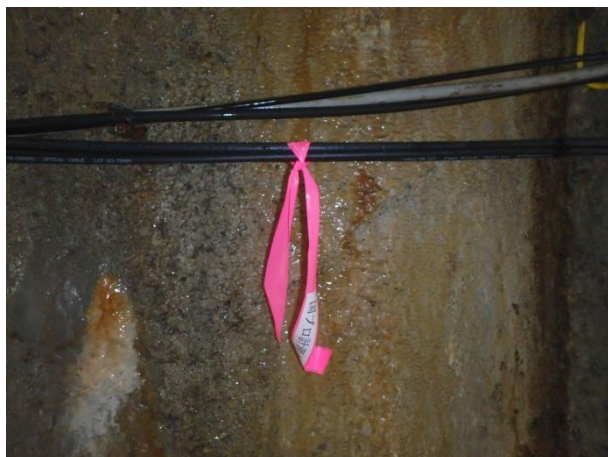
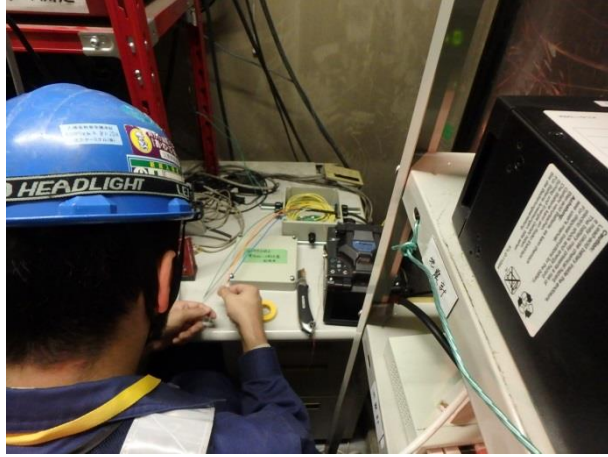
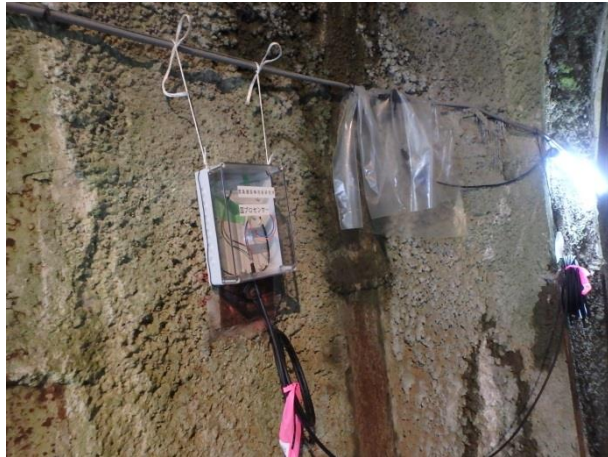
温度計測用光ケーブルの敷設や端部処理（計測小屋・坑口部）の作業などの様子を写真 3.5-27～写真 3.5-32 に示す。

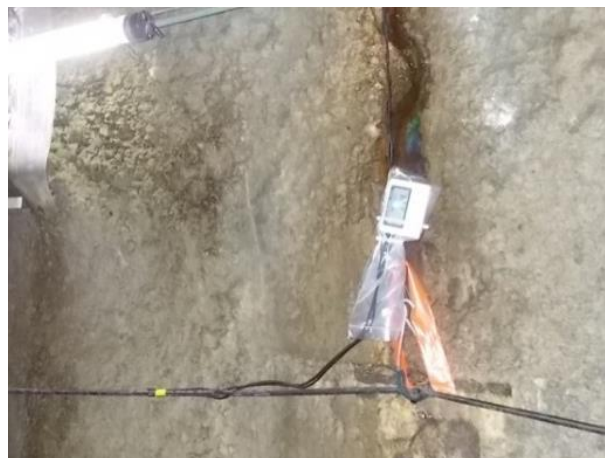
光ファイバセンサーによる温度分布計測を定量的に評価するために、参照用データを取得するための計器を設置した。温度分布計測用の参照計器として、坑道沿いに約 200m 間隔で温度計 (T&D 製 TR71wf) を計 7 箇所を設置した (坑口, TD200, TD400, TD600, TD800, TD1000, ピット部)。温度計の測温部は、温度計測用光ケーブル部に固定した。温度計の配置を図 3.5-16 に、仕様を表 3.5-4 に、設置状況を写真 3.5-33 にそれぞれ示す。

写真 3.5-33 温度計設置状況 (坑道沿い)

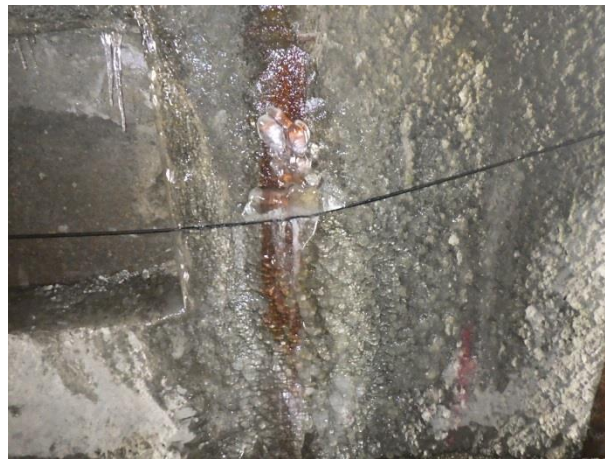
写真 3.5-34 温度計測用光ケーブルの凍結状況（坑道沿い）

経過日ごとの、温度計と光ファイバセンサーの分布計測結果を図 3.5-25～図 3.5-28 に示す。前掲の図同様に、それぞれ 1 月 23 日正午頃を初期値として、光ファイバについては往路と復路でそれぞれの結果を示している。総じて、光ファイバセンサーによるブリルアン周波数シフトの計測結果が、温度計と比較して同様の分布形状を示していることがわかる。坑口部での変動が局所的なことから、前述のように温度計測用光ケーブルに生じたひずみその原因と考えられる。

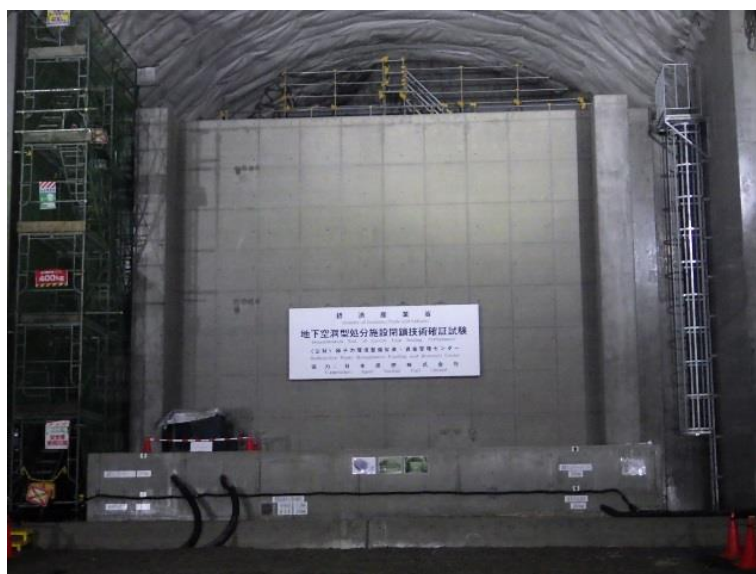
図 3.5-32 手前部コンクリートピット (2017年8月撮影)

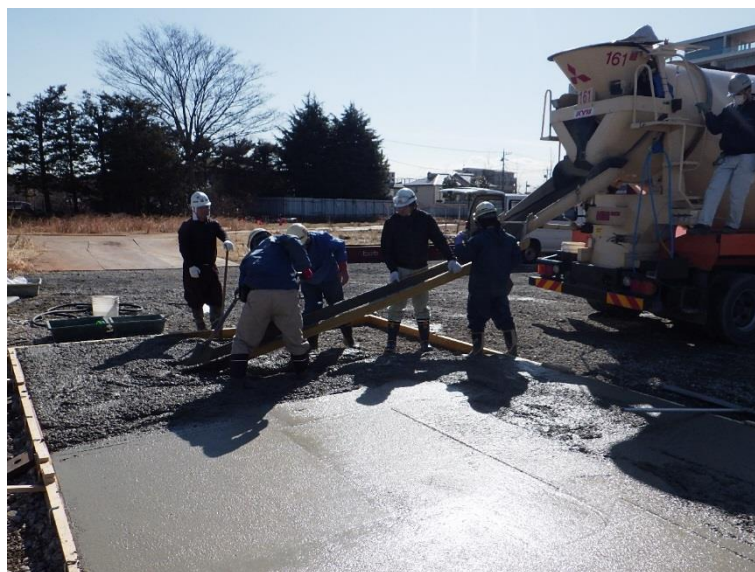
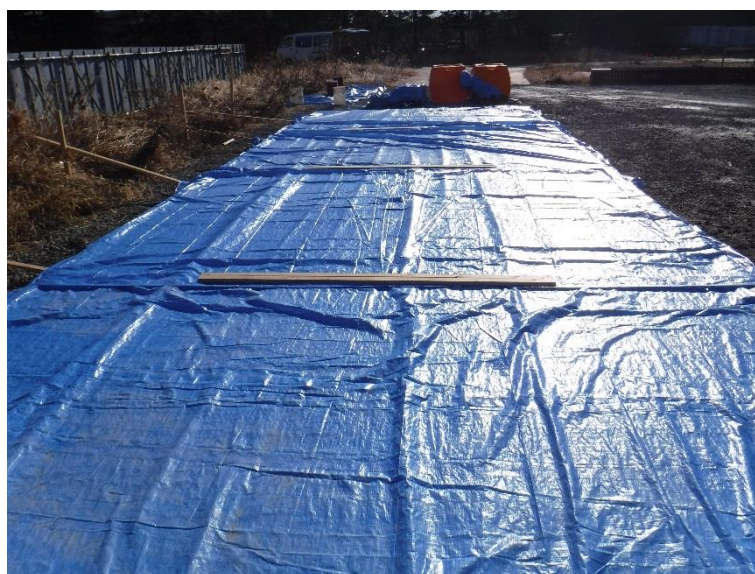
均しコンクリート (21-18-20N) を、シュートを用いて打設した。打設状況を図 3.5-49 に示す。夜間は気温が低下し、凍害を生じる恐れがあったため、人が載れる程度にコンクリートが硬化した後に、ブルーシートにより養生を行った。

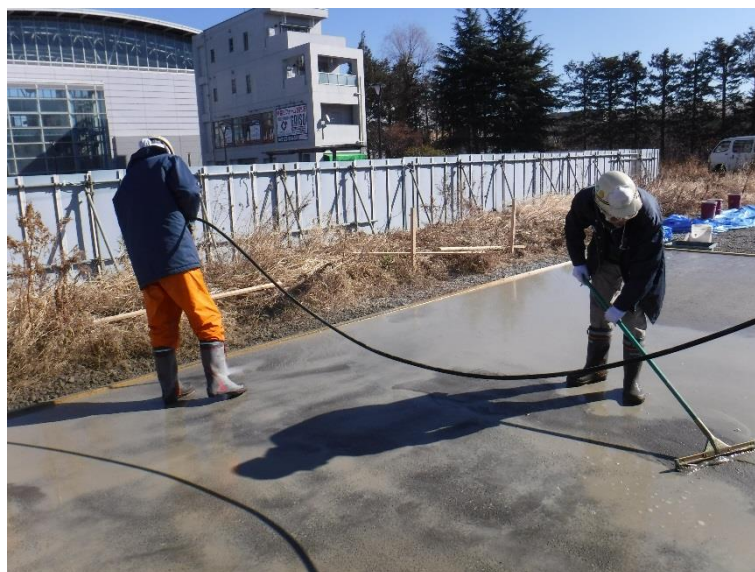
均しコンクリートの打設翌日に、ハイウォッシャーにより、打継面を処理した。

図 3.5-51 打継面処理状況

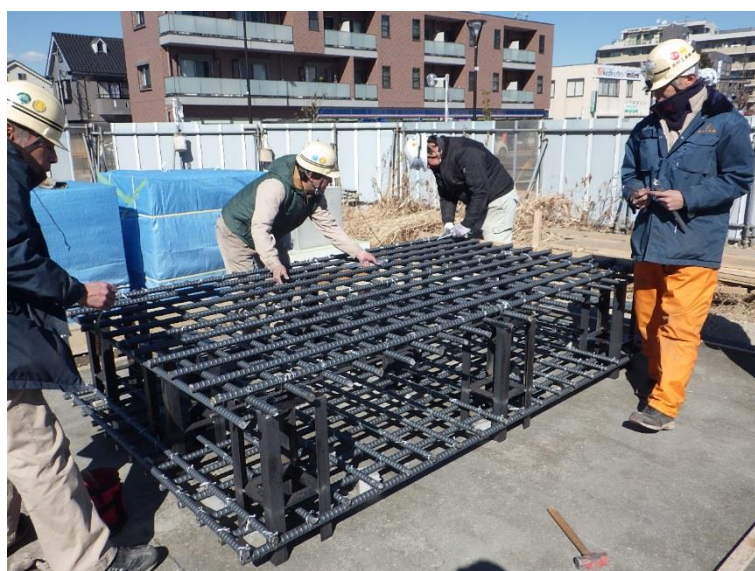
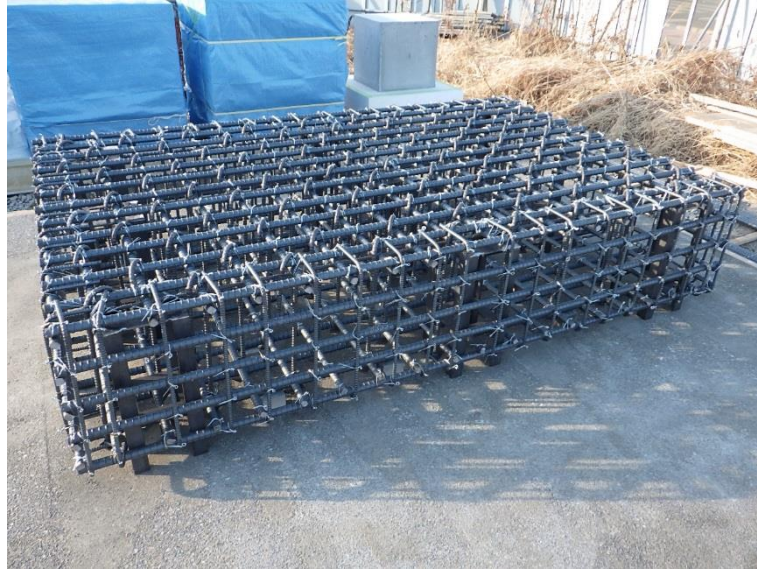
鉄筋の組立を行った。上筋、下筋には D29 と D25 がそれぞれ 150mm ピッチで格子状に配置されている。上筋を組み立てるために、図 3.5-54 に示す位置にアングル架台を設置した。

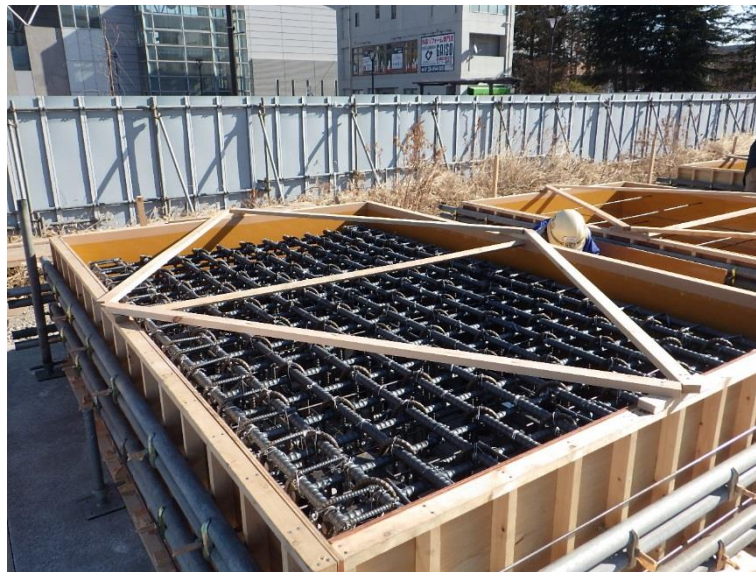
所定の位置に型枠を組立てた。鉄筋コンクリート試験体の側面のうち、2面は実規模施設を模擬して KK シートを張りつけた。

図 3.5-56 鉄筋コンクリート試験体型枠組立状況

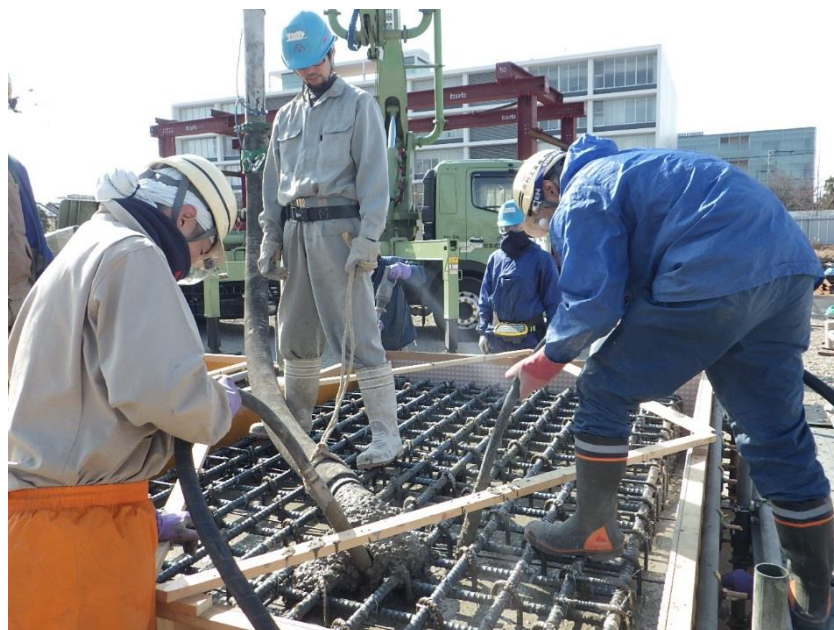
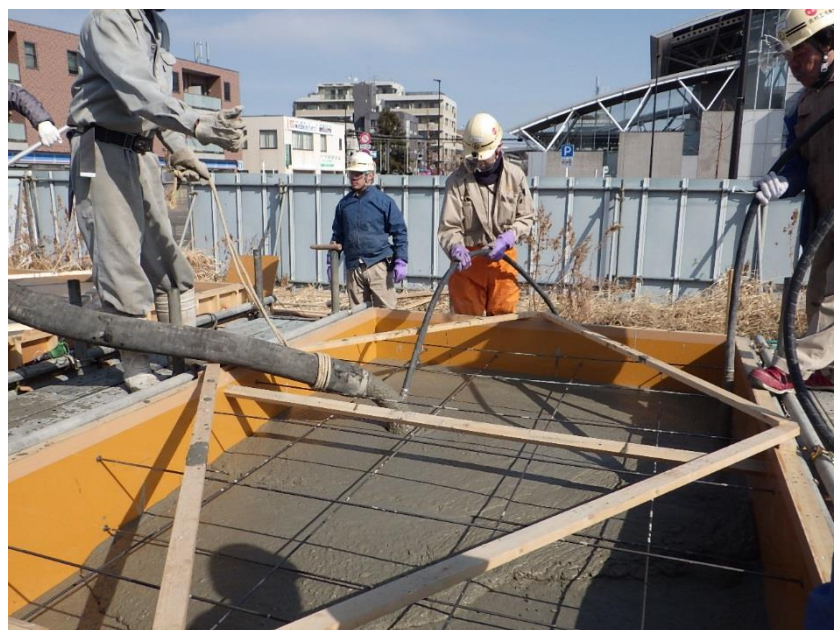
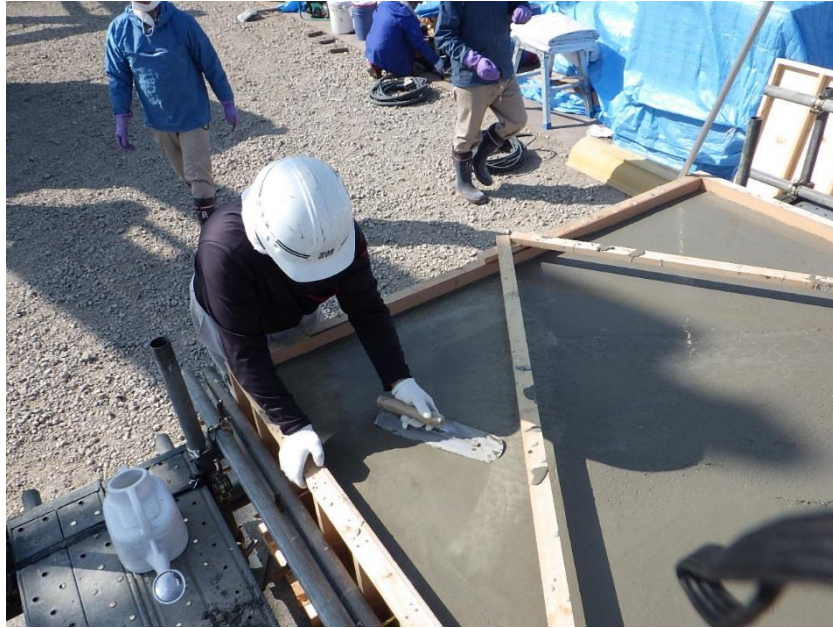
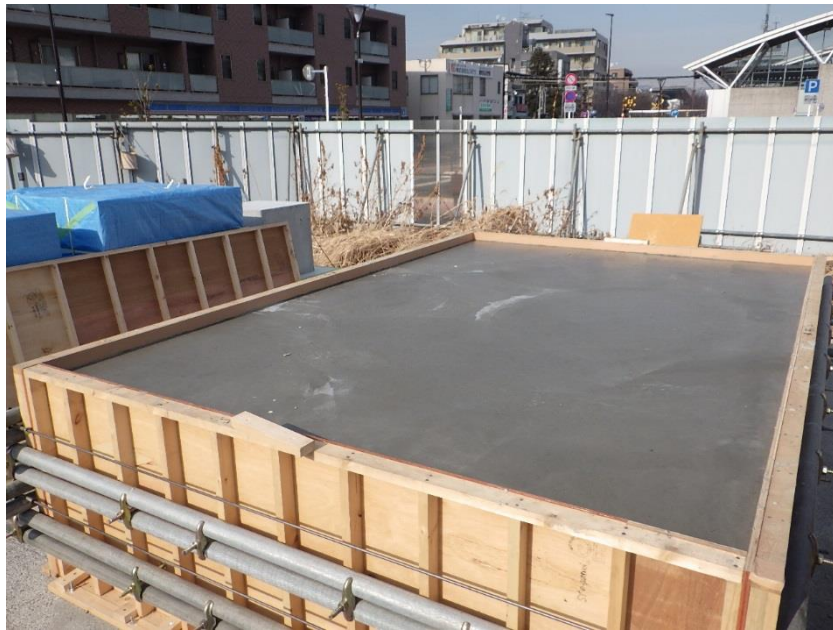
図 3.5-59 鉄筋コンクリート試験体打設状況

図 3.5-60 無筋コンクリート試験体打設状況

図 3.5-61 コテならし状況

図 3.5-62 鉄筋コンクリート試験体打設完了

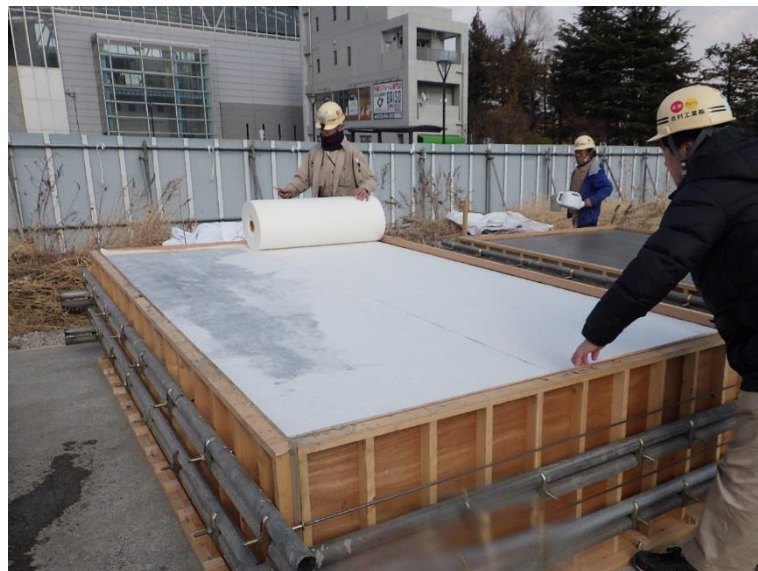
コンクリートの仕上げ面は、Q マットにより湿潤・保温養生した。はじめに湿潤養生用のマットを敷設し、散水した。その後、保温養生用のマットを敷き、防炎シートで全体を覆った。養生の状況を図 3.5-64 から図 3.5-66 に示す。

図 3.5-64 湿潤養生マット敷設状況

保温養生は1ヵ月以上継続して実施する。その間、湿潤マットが保湿されていることを確認し、必要に応じ、適宜給水を行うこととする。

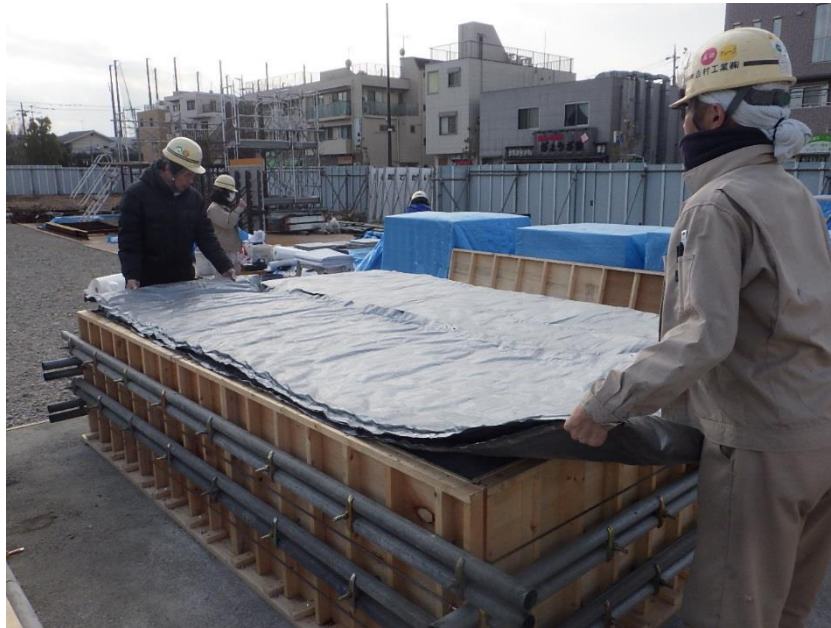
図 3.5-65 保温養生マット敷設状況

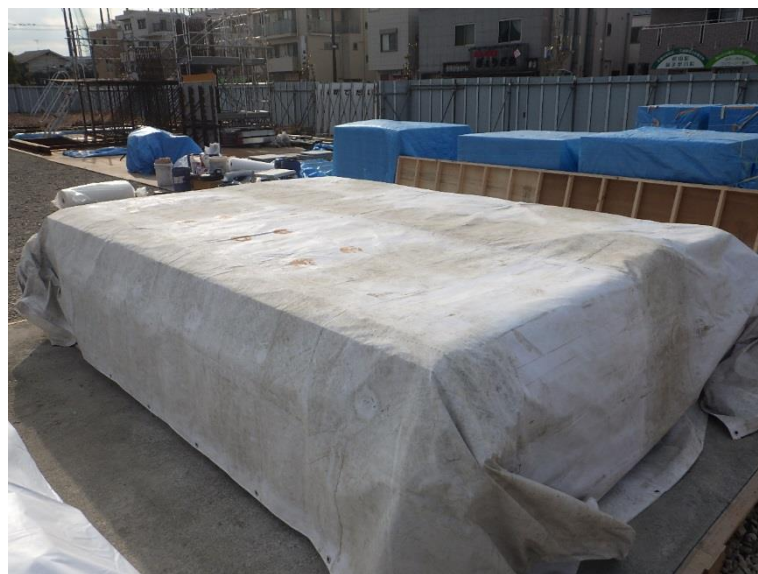
図 3.5-66 湿潤・保温養生完了

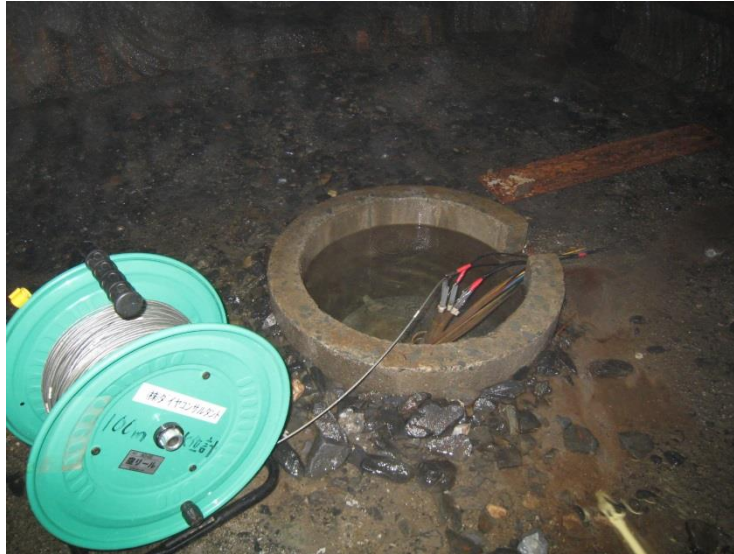
計測対象とする間隙水圧計は、過年度に故障により連続計測を実施していない 12 箇所 (A-①、A-③、B-②、B-④、C-①、C-②、C-③、C-④、D-②、D-④、E-④、E-⑤)、代替器による計測を行っている 2 箇所 (C-⑤、D-⑥) の計 14 箇所である。代替機で計測を実施している 2 箇所については、現場計測室にて計測値の確認・記録を行った。計測は年 1 回実施した。

図 4.1-3 手ばかり水位計による水位測定状況

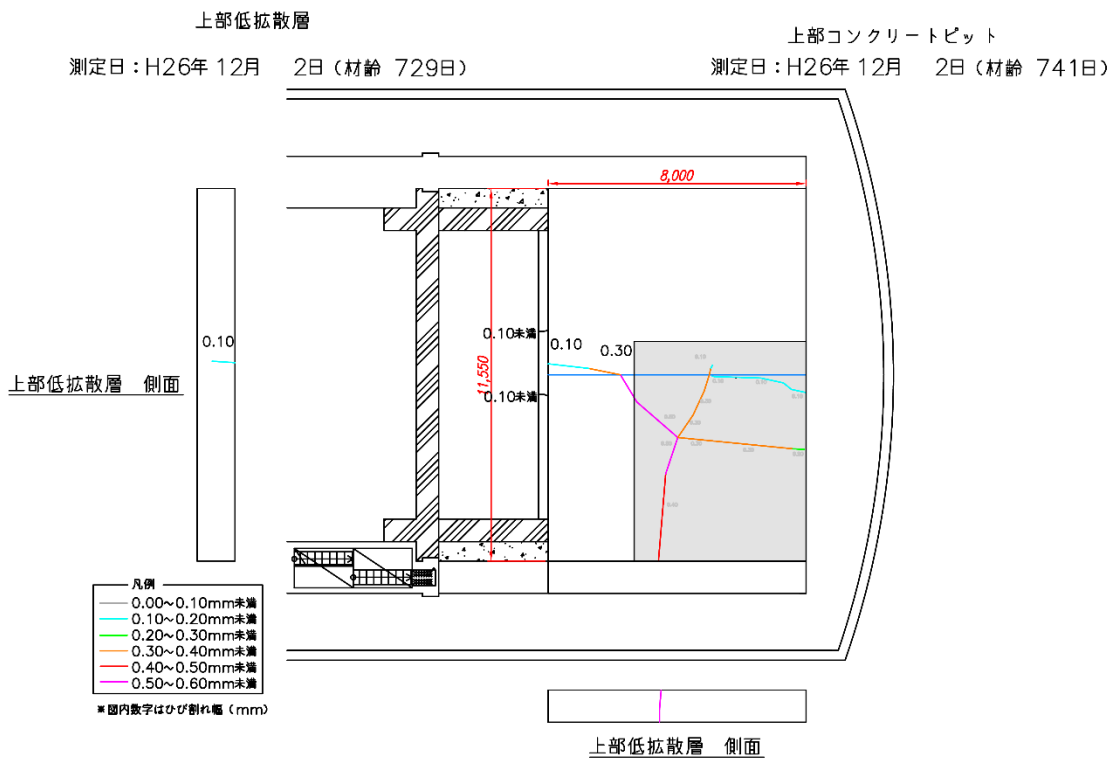
上部コンクリートピットおよび上部低拡散層はそれぞれ 2012 年 11 月、2012 年 12 月に施工され、その後も年 2 回程度の継続的に調査が行われている。過去のひび割れ履歴図を図 4.1-11、図 4.1-12、図 4.1-13、図 4.1-14 に、本年度の調査結果を図 4.1-15、図 4.1-16 に示す。

なお、それぞれの図において、灰色でハッチングされている部分は平成 25 年度に実施した上部埋戻し材の施工確認試験によって埋め戻された箇所を示している。

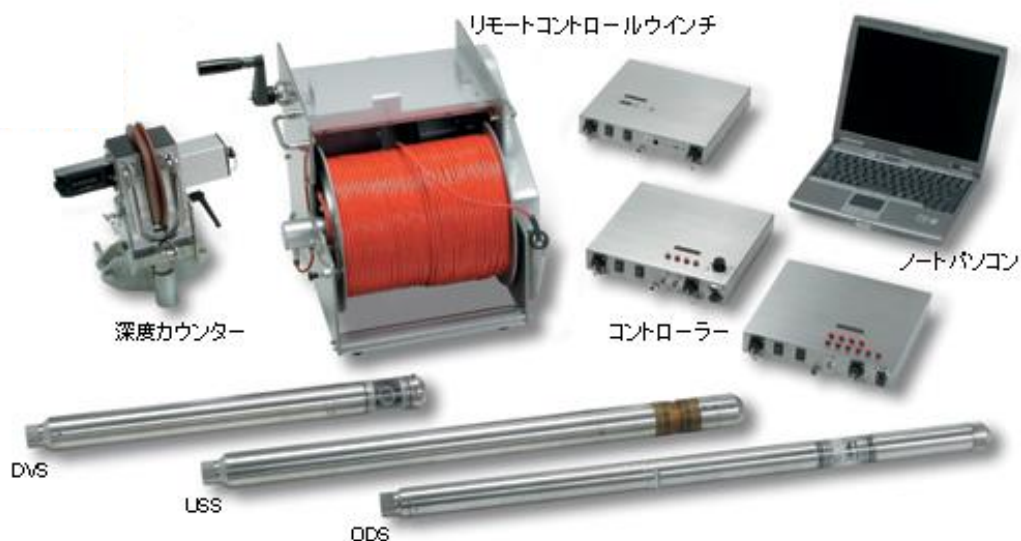
観察速度：27m/時間 (0.45m/分)

測定可能な最小ひび割れ幅 (=1 ピクセルの空間分解能)：0.25mm

図 4.1-26 BTV 観察装置

BIP-V システムは、孔内画像観察記録および解析システムを統合したもので、選択したツールに応じて孔内を可視化する装置である。ツールにはデジタル可視イメージ、ライブビデオイメージ、超音波イメージの 3 種類があり、本調査ではデジタル可視イメージツールを選択した。デジタル可視イメージツールは ODS プロブ (Optical Digital Scanner、以下 ODS という) と呼ばれ、孔壁 360° の定方位連続展開画像をフルカラー・デジタル記録が可能なツールである。

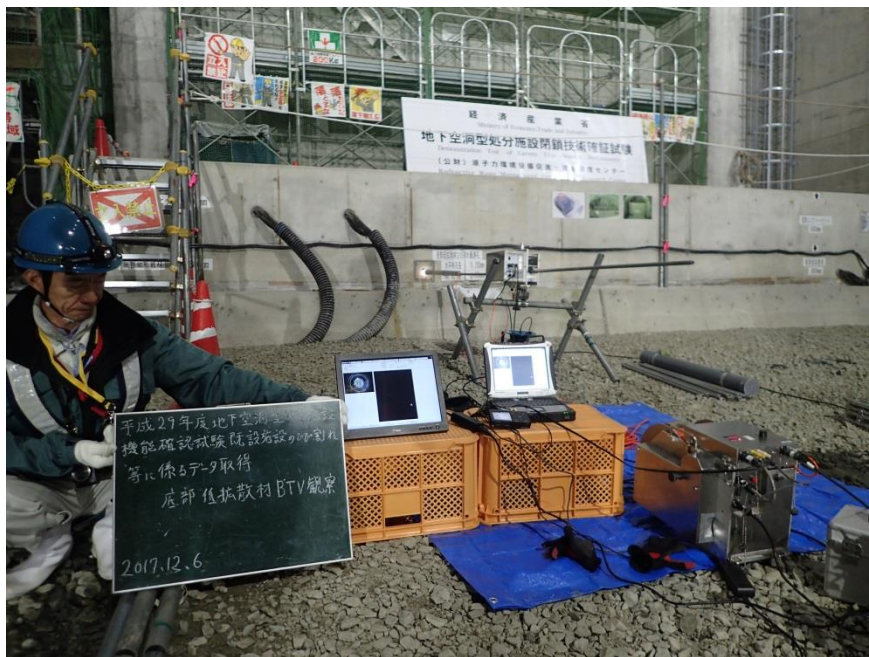
写真 4.1-2 BTV 観察状況

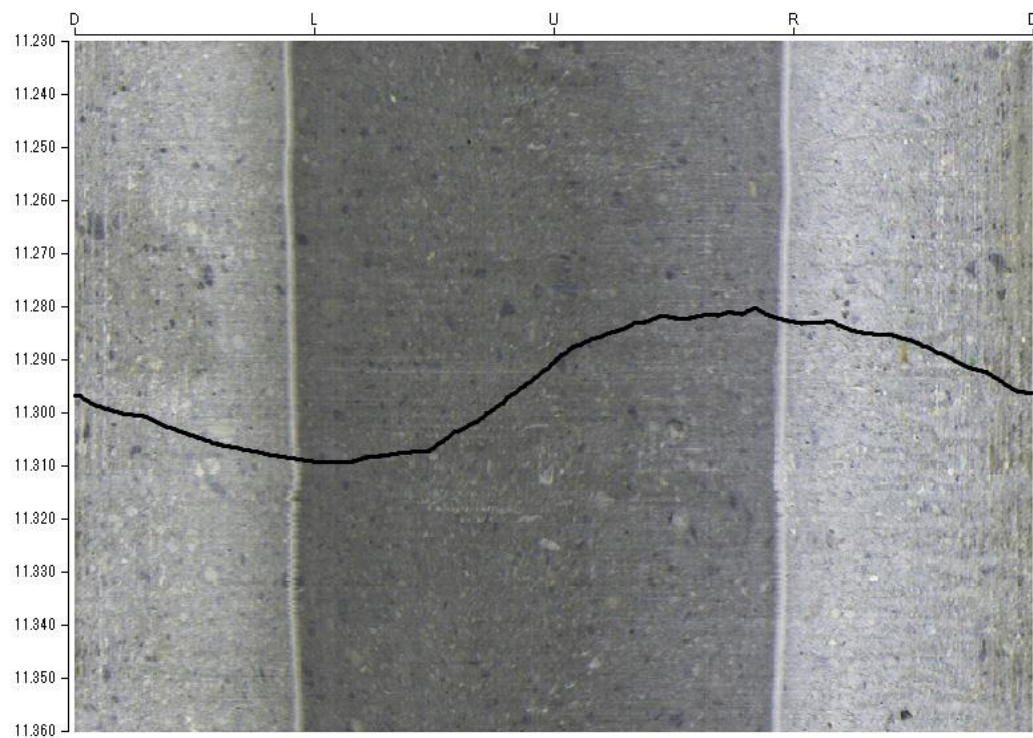
- ③ 深度11.295m（N66W85N）：ボーリング孔に対して走向はN66Wで斜交し、ほぼ垂直である85度でボーリング孔を切断する。
- ・ 平成24年度、水のしみ出しによるとおもわれる“しみ”が確認されたが、平成25年度以降、平成27年度まで同位置で“しみ”は確認されていない。
- ・ 平成28年度に、深度11.1m以深で水のしみ出しと深度13.74m以深で溜り水が確認された。本年度の調査では、深度6.26m以深で水のしみ出し、深度9.49m以深で溜り水が確認され、深度13.30m以深はたまり水によって冠水した。平成28年度と比べて、浅い深度から水のしみ出しおよび溜り水が確認された（図 4.1-40参照）。

開口幅は、計測限界の0.25mm未満である。

ひび割れの走向傾斜は、N66W85Nを示す。

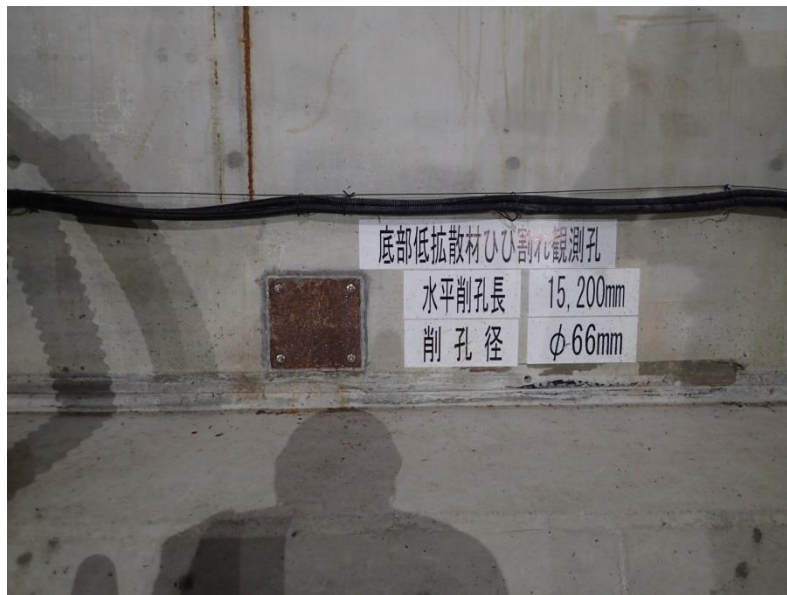
今後、継続的にひび割れ観察を行うことが出来るよう孔の保護処理を行った。具体的には、一辺 200mm 等の鋼板（防錆処理済）を 4 点アンカー留め等の処置をした。観察孔養生後を写真 4.1-3、写真 4.1-4 に示す。

写真 4.1-3 観察孔鉄板養生後

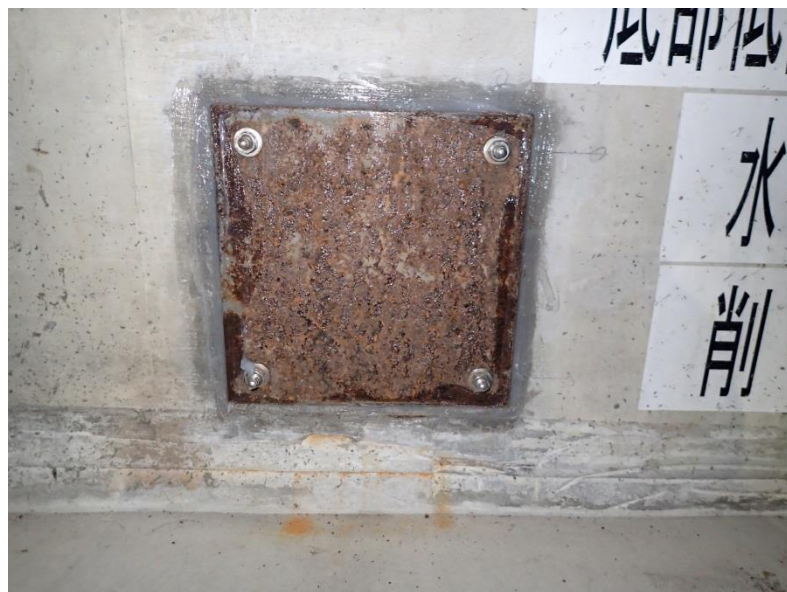
写真 4.1-4 観察孔鉄板養生後（拡大）

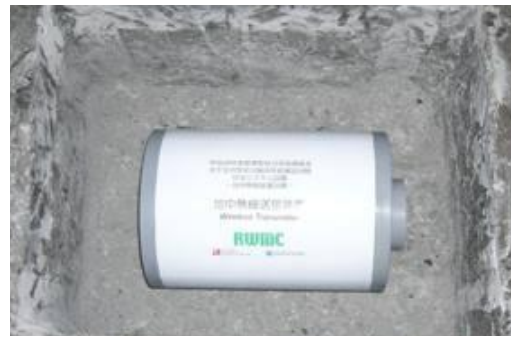
- ・送信装置容器：φ215mm、L=310mm
- ・内部に通信制御回路、データロガー、電源関連装置等を収納

図 4.1-65 送信装置

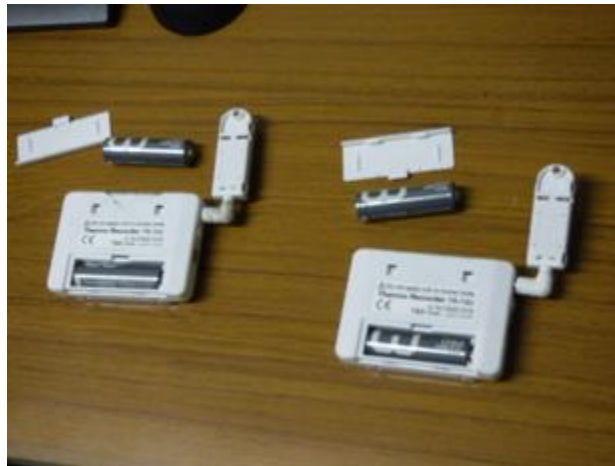
分散型温湿度計の電池を交換し、正常に動作していることを確認した。

図 4.1-79 分散型温湿度計の点検

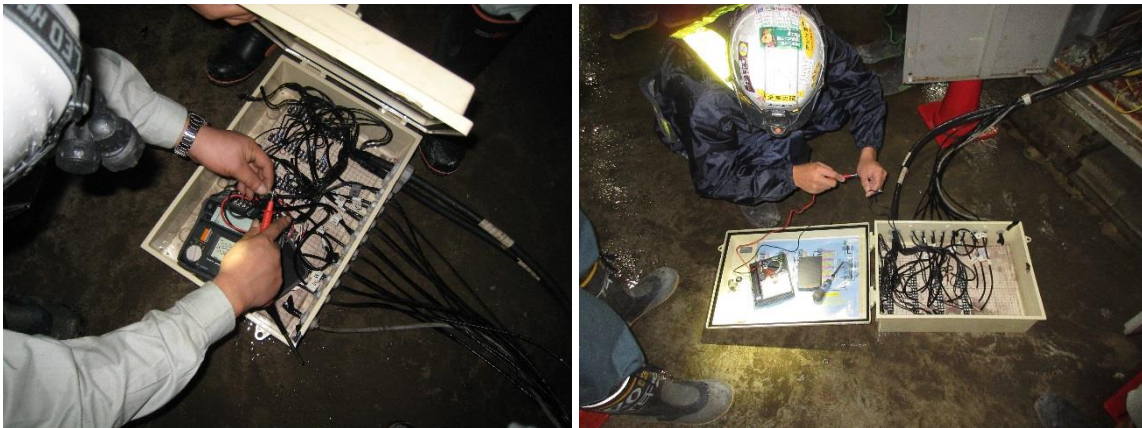
図 4.1-103 接続ボックス地点におけるケーブル点検状況

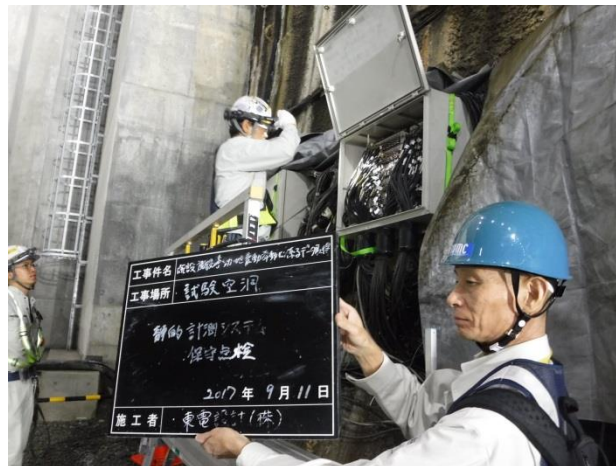
各スイッチボックスから模擬入力を行い、システムを通したデータロガーまたは PC の出力値が規格内であるかを判別し、各計測設備の稼働状況と計測設備間の通信状況について点検する。作業状況を図 4.1-104 に示す。

図 4.1-104 スwitchボックスでの模擬入力状況

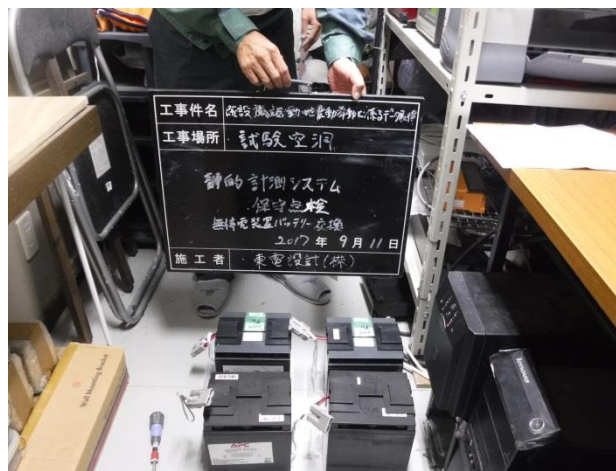
現場計測室の無停電装置のバッテリーを交換した。

図 4.1-105 無停電装置の交換

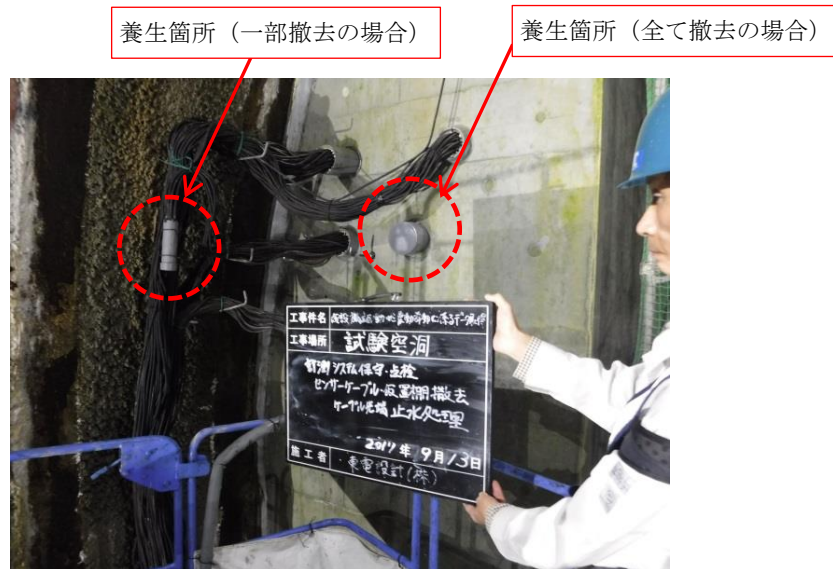
図 4.1-110 ケーブル先端の養生状況
