平成29年度  
低レベル放射性廃棄物の処分に関する  
技術開発事業  
地下空洞型処分施設機能確認試験  
報告書

平成30年3月

公益財団法人 原子力環境整備促進・資金管理センター

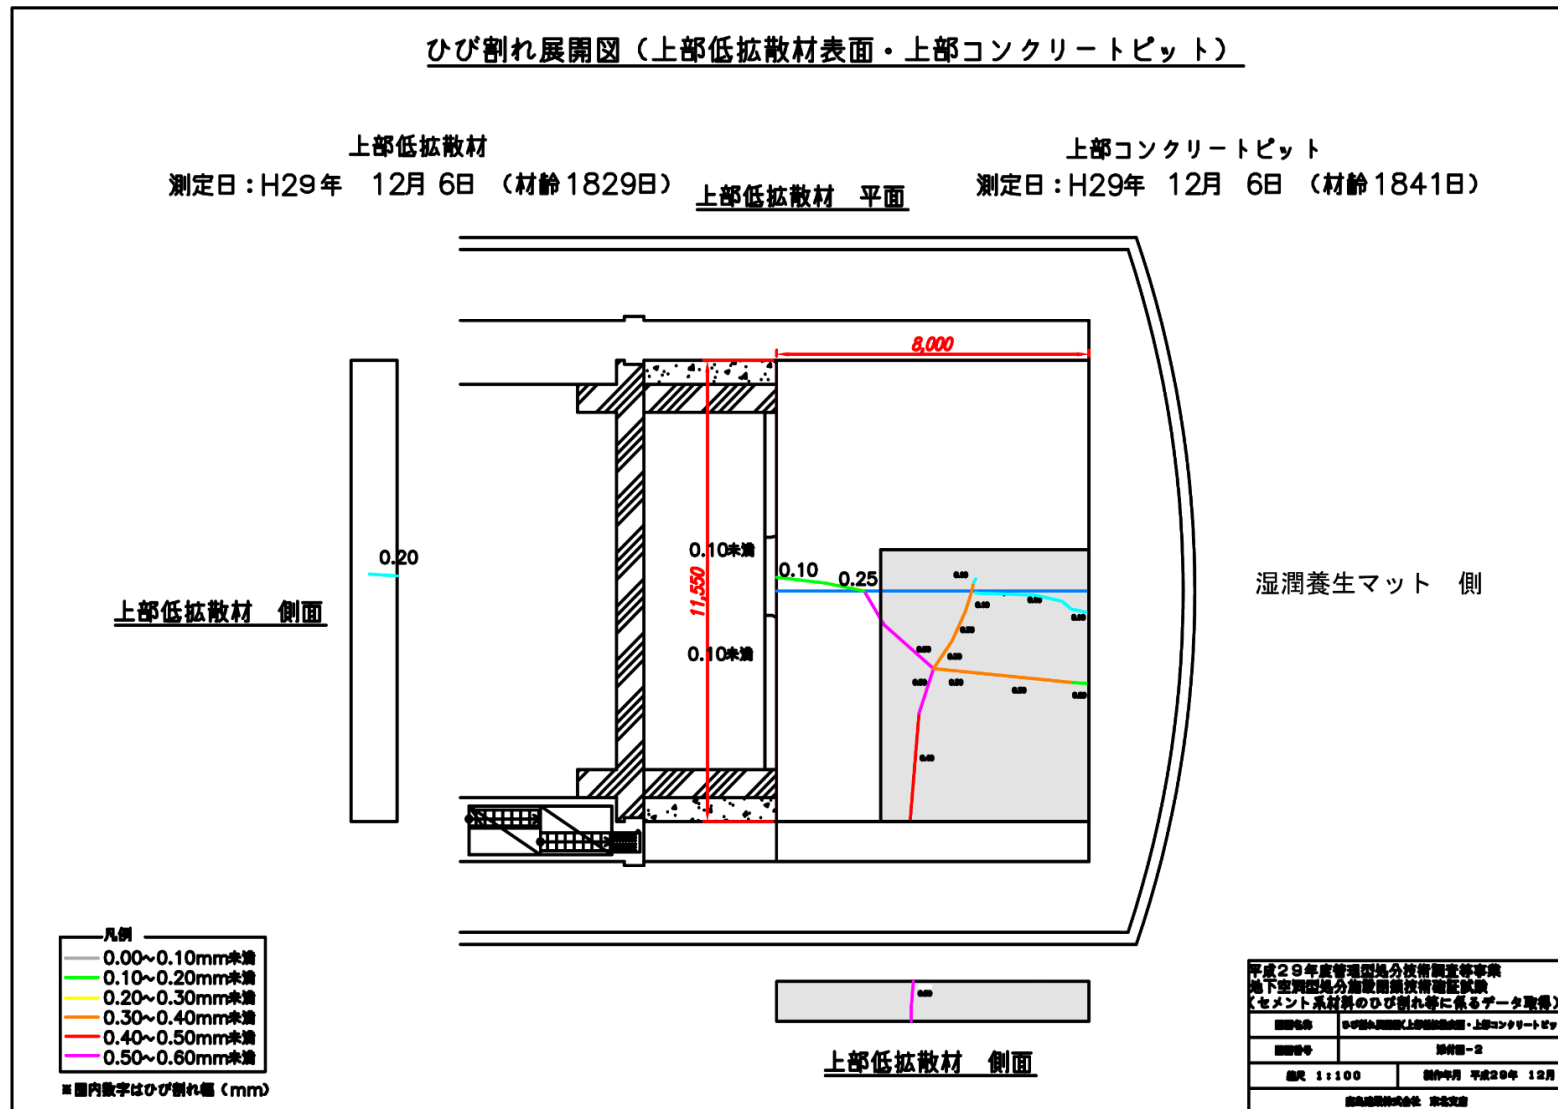
図 4.2-28 上部低拡散層および上部コンクリートピットひび割れ調査結果（平面図、側面図）

上部低拡散層および上部コンクリートピットひび割れ調査結果（2 回目）を図 4.2-28、左側側部低拡散層のひび割れ調査結果（2 回目）を図 4.2-29 に示す。どの部材においても、昨

年度のひび割れ調査時から、ひび割れ幅の増大、進展、新たなひび割れの発生は確認されなかった。

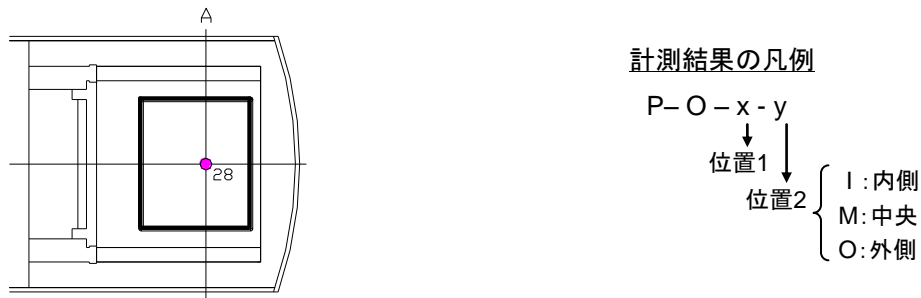
上部コンクリートピットの温度

上部コンクリートピットの温度計測結果を図 4.2-39、応力計測結果を図 4.2-40 に示す。上部低拡散層の挙動と同様に、温度、応力ともに、全計測器において年間を通して季節の温度変化に伴う変動をしている。

以上より、今年度の期間中に上部コンクリートピットにひび割れは発生していないものと考えられ、ひび割れ調査結果と整合する。

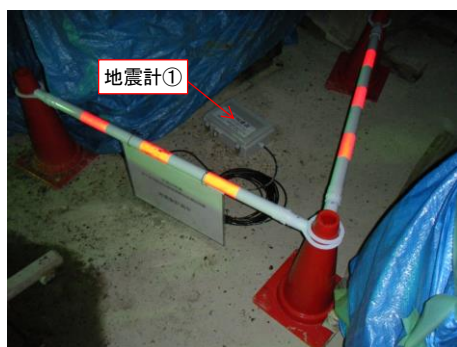
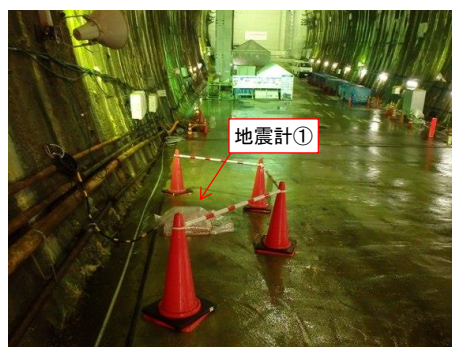
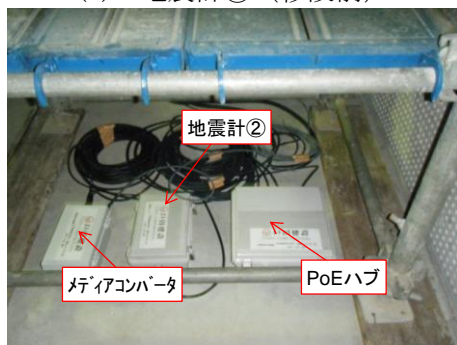
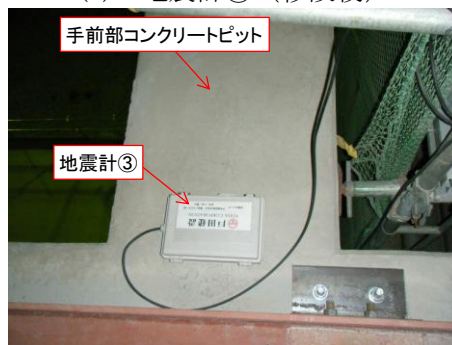
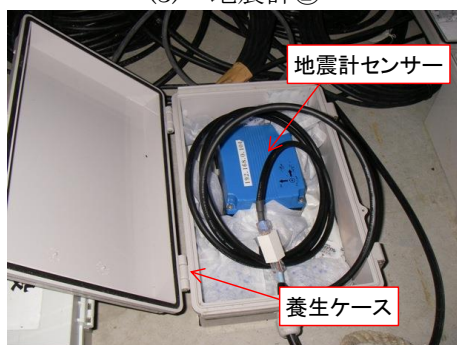
名称	仕様	機種
加速度センサ	計測範囲：±1.5G 周波数応答：0.1～50Hz 分解能：X、Y軸：0.02Gal Z軸：0.07Gal サンプリング周波数：100Hz、200Hz 送信周波数：0.5sec (200Hz) 1.0sec (100Hz) 使用条件：周囲温度：-30℃～60℃ 周囲湿度：95%RH 以下 外形寸法：113×90×60mm	富士電機(株)製 MEMS 応用感振センサ GPUKSNSP-00 (防水・防塵型)

図 4.2-56 地震計設置状況
