# 高浜発電所 1・2号機と美浜発電所 3号機に関する 安全対策の取組みについて

2021年 3月

# 1. 美浜発電所 3号機および 高浜発電所1,2号機の安全対策について

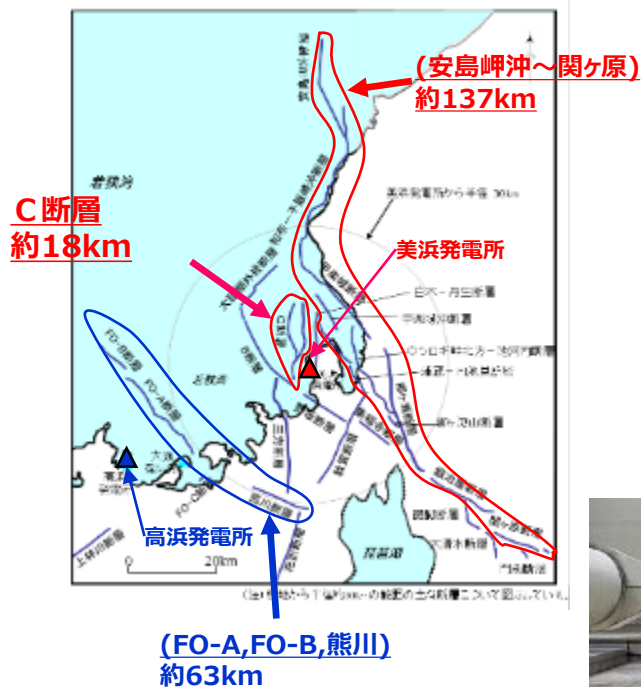
【敷地周辺の主な断層の分布】

- 想定される最大規模の地震の揺れ（基準地震動）を美浜発電所は最大加速度 993ガル、高浜発電所は最大加速度 700ガルと評価し、国が許可

- 基準地震動は、発電所敷地への影響が大きいと考えられる地震の断層を選定し評価しました。
- より安全側に立ち、美浜発電所では安島岬沖～関ヶ原断層を「不確かさ」のケースとして、また高浜発電所ではFO-A断層、FO-B断層に熊川断層を加えた三連動を考慮しました。
- 震源断層の上端深さの想定を4Kmから3kmに設定しました。
- 震源を特定せず策定する地震動を考慮しました。

美浜：最大加速度 993ガル  
高浜：最大加速度 700ガル

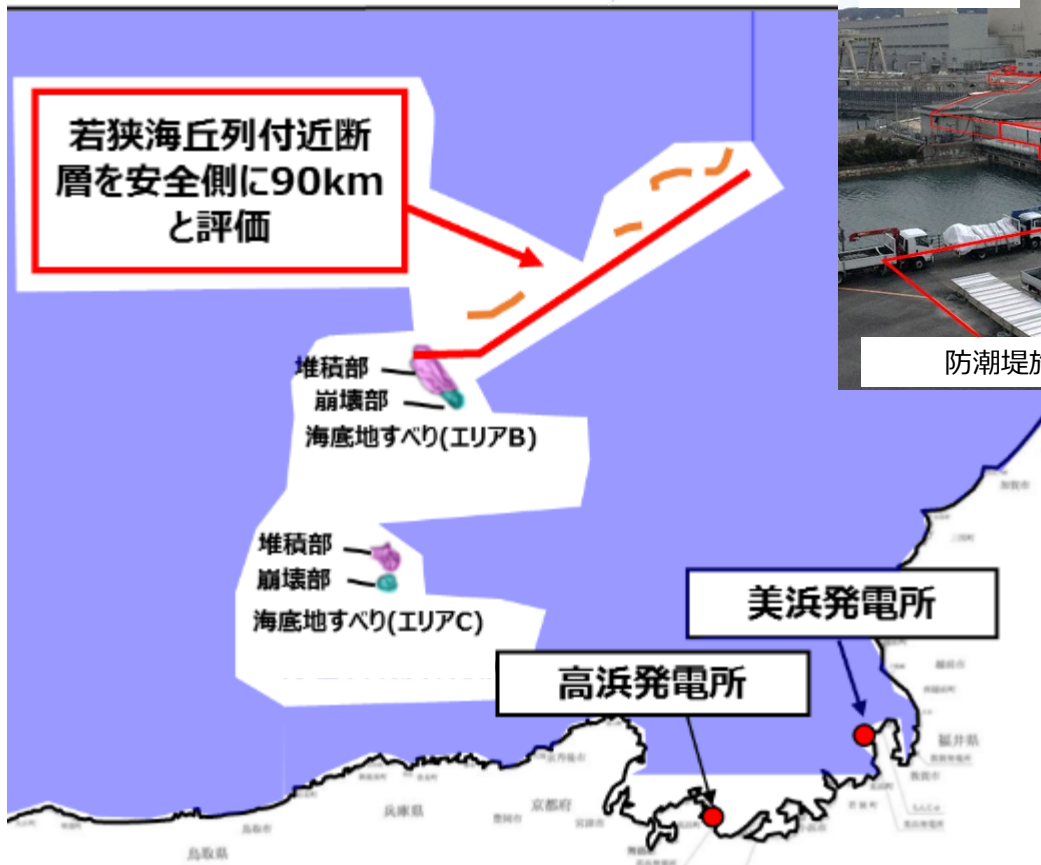
## 津波に関する断層の位置

○若狭海丘列付近断層を安全側に90kmとし、海底地すべり等の組み合わせを考慮して、**津波の高さを、美浜発電所は海拔+4.2m、高浜発電所は取水路:海拔+6.2m、放水路：海拔+6.7mに設定しました。**

【津波の高さ】	美浜発電所：[3号取水路]	海拔+4.2m(従来：海拔+1.9m)
	高浜発電所：[取水路]	海拔+6.2m(従来：海拔+2.3m)
	[放水路]	海拔+6.7m(従来：海拔+2.6m)

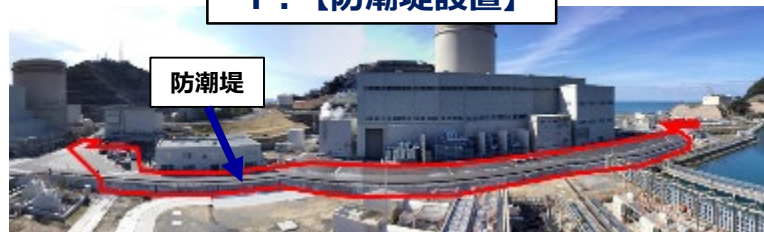
### F. 【防潮堤設置】

- ・耐津波性(T.P.+4.0~4.2m)向上のため防潮堤(T.P.+5.5~6.0m)を設置

- 美浜3号機周辺に、想定津波高さ（3号機取水口において**海抜4.2m**）に対し、**海抜5.5m～6.0m**の防潮堤を設置する。
- 美浜発電所外周に、**海抜4.5m～7.0m**の防潮堤（外周防潮堤）を設置する。

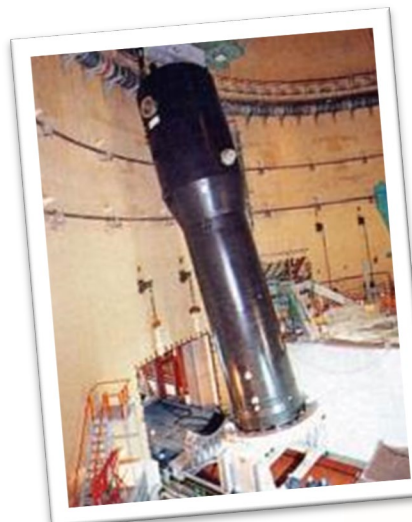
蒸気発生器の取替え

- 原子力発電所では、全ての設備や機器に対して、**計画的にメンテナンスを行い、大型機器や配管など、取り替えられるものは積極的に新しいものに取り替え、設備や機器の安全性を確保しています。**

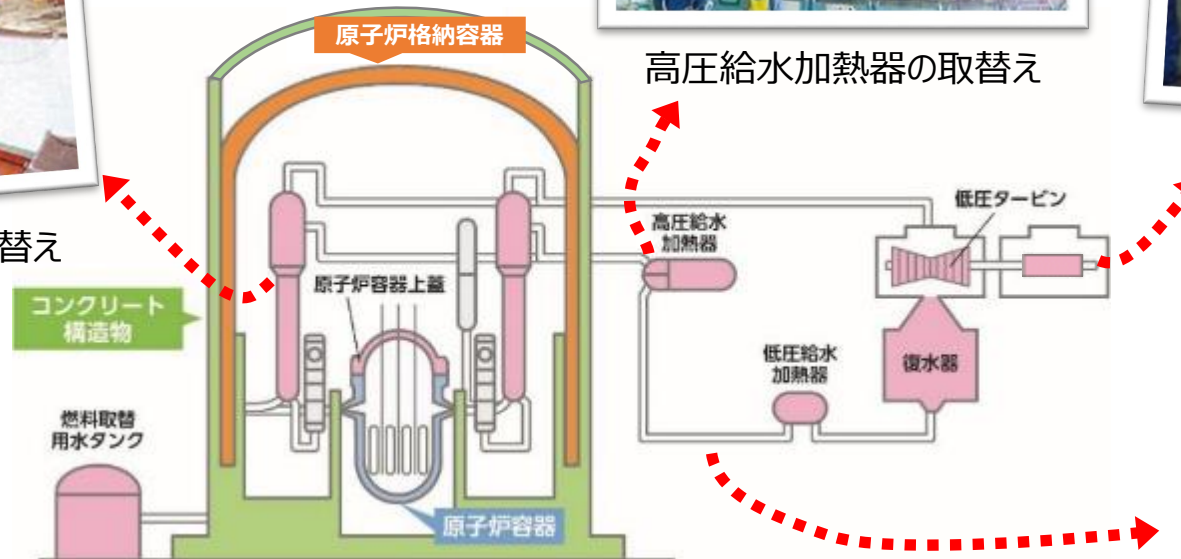
配管の取替え

■ で色付けした部分が既に取り替えている大型機器です。  
 この他にも、小型機器や部品の取替えを行っています。

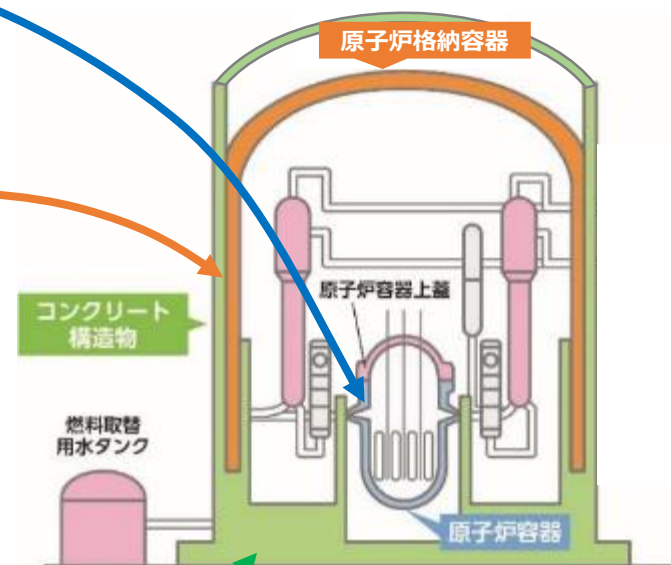
- 運転開始から40年を迎えるにあたって、取替えが難しい「原子炉容器」、「原子炉格納容器」、「コンクリート構造物」については、通常のメンテナンスに加え、設備の状況を詳細に把握するために、特別点検を行いました。
- 結果として、**いずれの設備にも異常がないことを確認**できました。

原子炉容器に超音波や電流を使って、「傷」がないことを確認しました。

原子炉格納容器の表面を目視で念入りに確認し、「塗装のはがれ」や「腐食」がないことを確認しました。

コンクリート構造物からサンプルを取り出し、「性質の変化」や「強度」に問題がないことを確認しました。

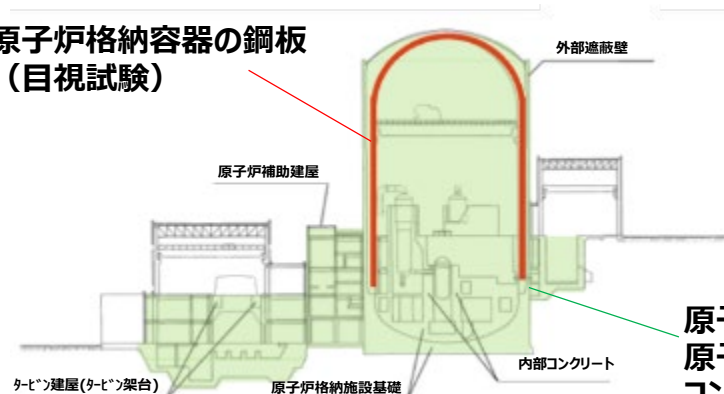
原子炉格納容器の鋼板  
(目視試験)

原子炉格納容器の鋼板の内外表面を目視で念入りに確認し、「塗装のはがれ」や「腐食」がないことを確認しました。

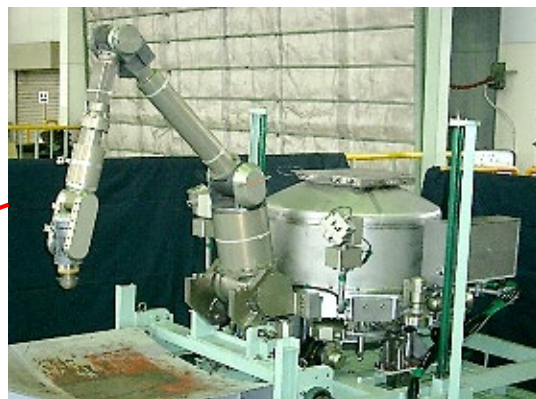
- 超音波を利用し、原子炉容器の内部に傷がないかを点検しました。
- ねばり強さの低下が想定される箇所全てを点検し、**傷がないことを確認**しました。

検査用ロボットを用いて  
容器の内側を検査します。

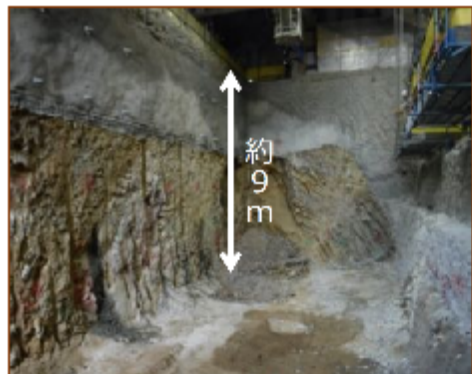
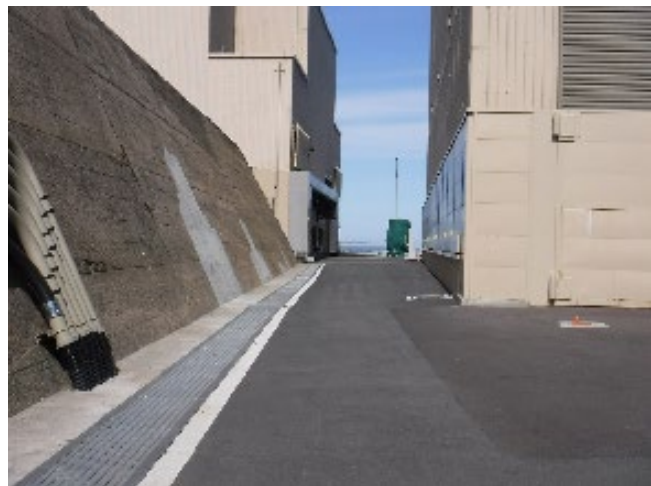
# B. [地震への備え]：美浜3号機使用済燃料ピット補強

使用済燃料ピットの耐震性向上のため、支持岩盤上に人工岩盤および鋼管杭、鉄筋コンクリート床を設置し、使用済燃料ピット壁の拘束力を向上させる。

鋼管杭

現在の状況 (A 視)

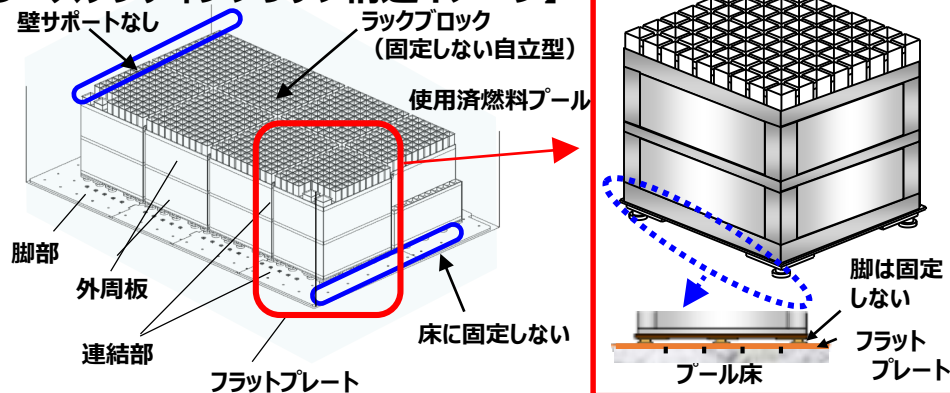
## 【フリースタANDINGラック構造イメージ】

- ・外周板を有したラック構造であり、8体のラックブロックで構成。
- ・使用済燃料プールの床・壁に固定されておらず、ラックに作用する地震力を、流体力や床との摩擦により消散させる構造。
- ・外周板を設けることにより、周囲の水による流体力を大きく作用させる。
- ・ラックブロック8体を連結することにより、転倒挙動を抑制するとともに、ラックブロック間の衝突を防ぐ。

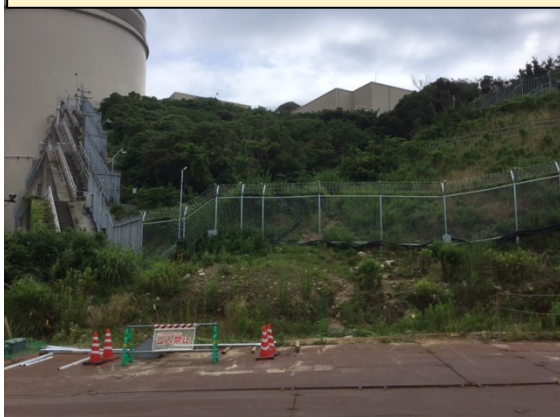
先行掘削後(2019.3)

3号機横の高台は、燃料油貯蔵タンクおよびアクセスルート等に対して**地震（993ガル）**による崩壊により波及的影響を及ぼす可能性があるため、新たに地震に耐える構台を設置する。

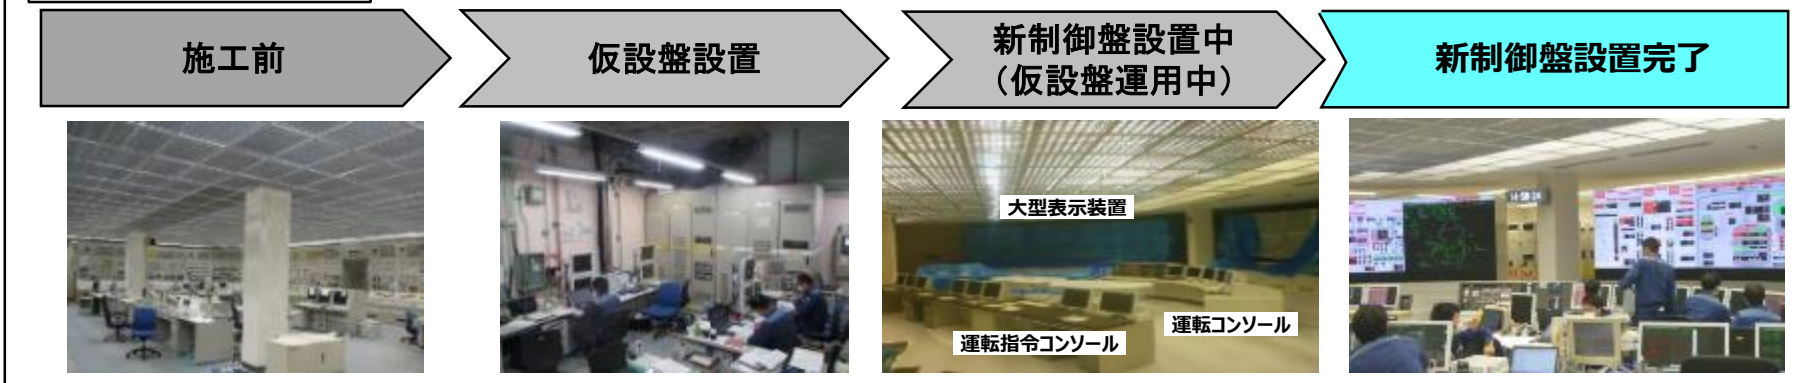
### 【本体工事の状況】

中央制御盤をアナログ式から最新のデジタル式の操作・監視盤に取替えを行い、大型表示装置やディスプレイ（タッチパネル）での操作や監視をできるように変更した。

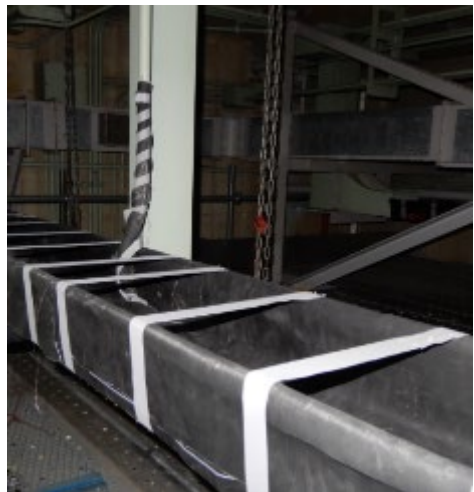
<防火シート施工箇所>

### ケーブル引替え困難箇所への対応

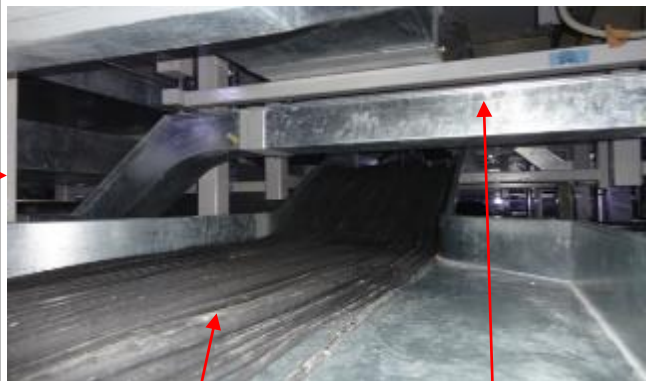
### ケーブル引替箇所の状況

難燃ケーブル

ケーブルトレイ

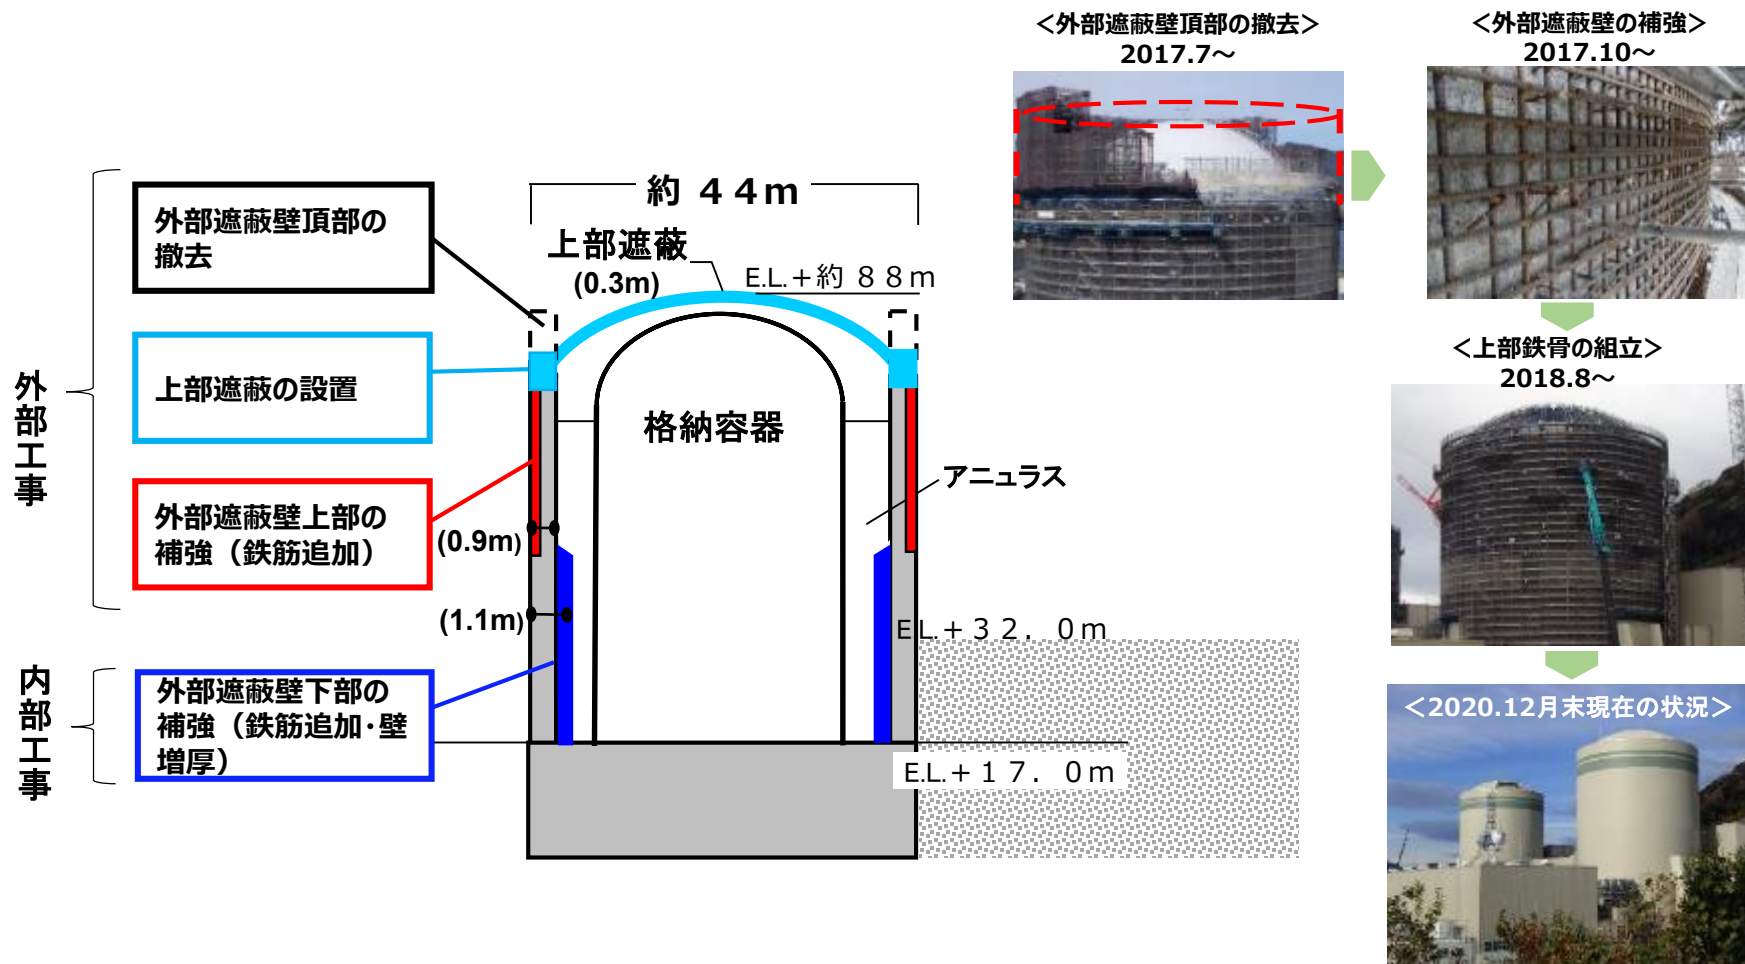
# A.高浜1,2号機 原子炉格納容器上部遮蔽設置

重大事故時に格納容器からの放射線を弱めるために、格納容器上部に鉄筋コンクリート造の上部遮蔽及び鉄筋梁の複合構造の扁平ドーム状の屋根を設置し、これに伴い外部遮蔽壁の増厚ならびに補強を実施した。

この工事により、発電所内で事故対応にあたる作業者の被ばくだけでなく、発電所周辺への影響も低減される。

- 事故時環境線量の低減を目的に鉄筋コンクリート造の上部遮蔽及び鉄筋梁の複合構造のトップドーム（屋根）を設置

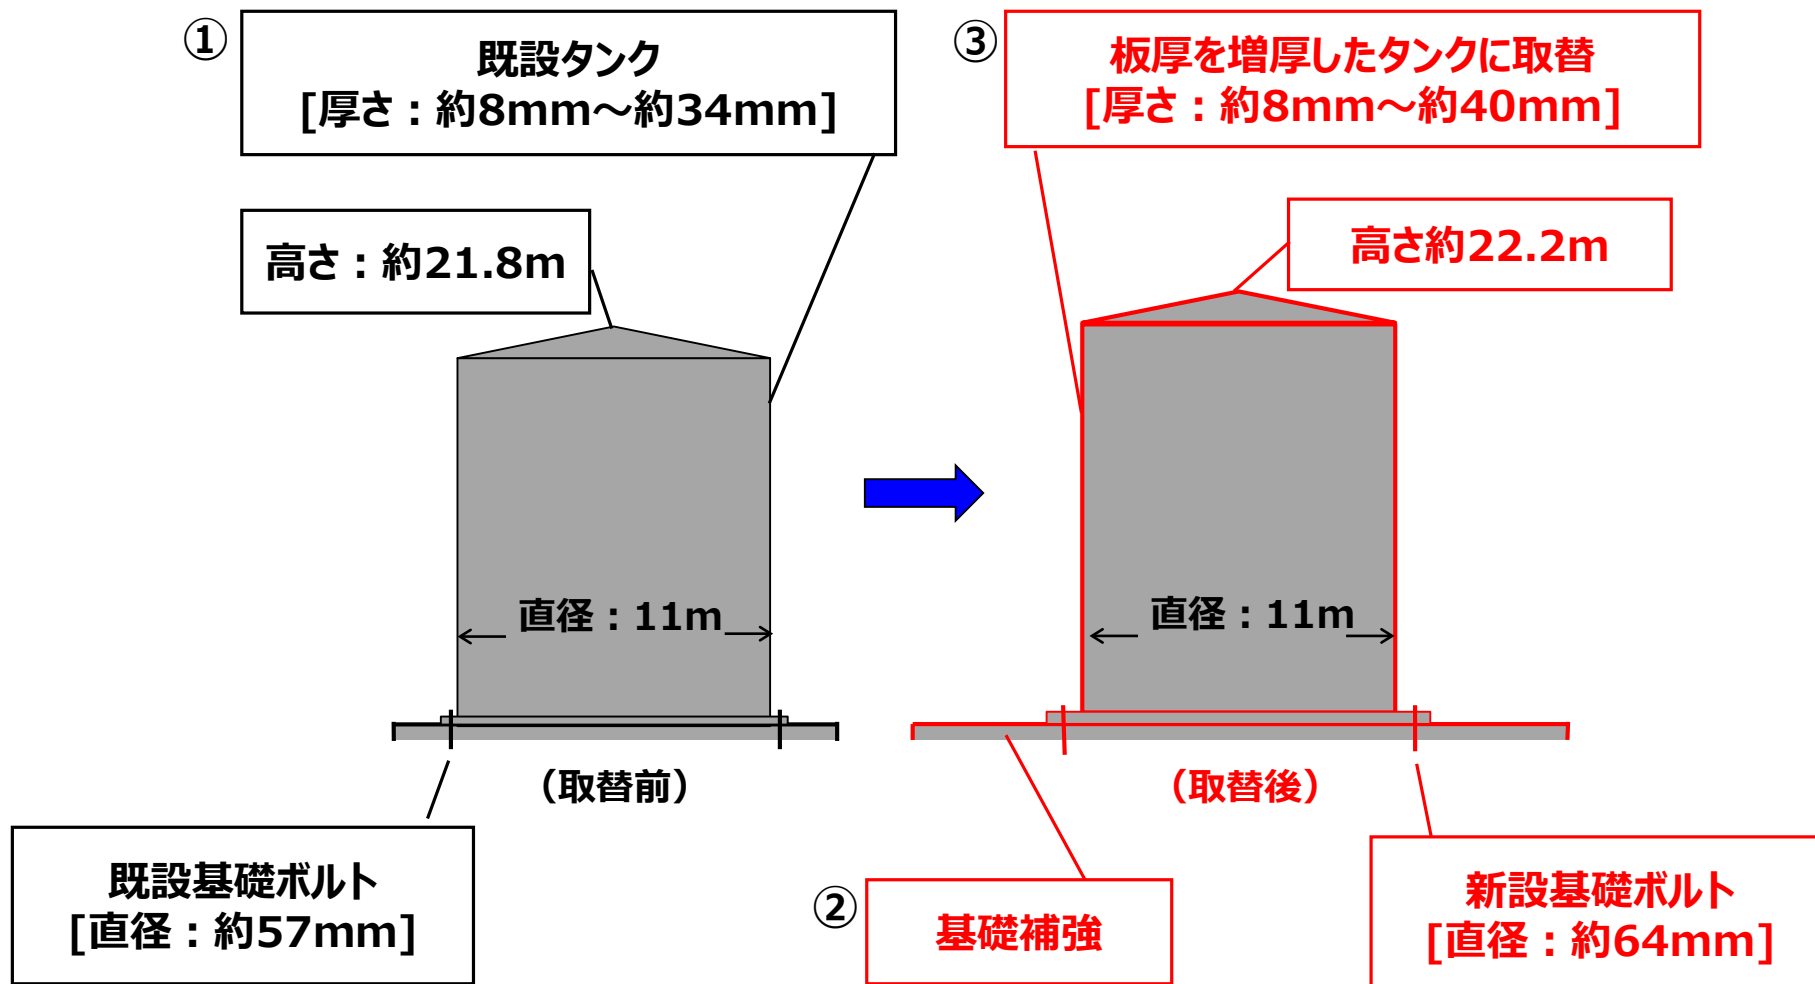
# B.高浜1,2号機 燃料取替用水タンク取替工事

板厚を増厚した燃料取替用水タンクを新規製作し取り替える。タンク取替に合わせて、基礎コンクリートを補強するとともに直径を太くした基礎ボルトに取替え。

- ①既設タンクの撤去 → ②タンク基礎の補強 → ③新設タンクの製作、海上輸送、設置

- 耐震裕度を向上させるためタンクを取替

最大厚さ  
約30mm→約40mm

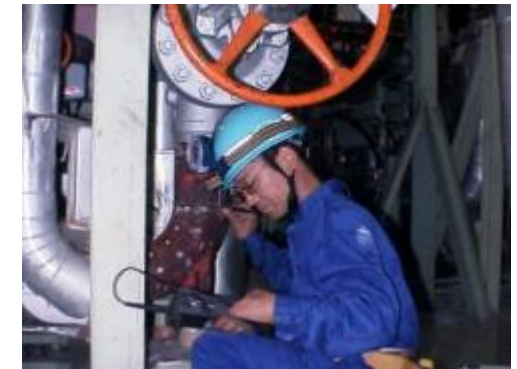
配管の厚み点検

- 原子力発電所の配管の中には、水の流れによって腐食しやすい環境となり、配管の厚みが減少していく箇所があります。
- このような配管については、**計画的に超音波を使用して配管の厚みを測定し、厚みが小さくなっていた場合は、取替えを行っています。**
- このように、**原子力発電所では、想定される設備の状態に合わせたメンテナンスを行い、必要に応じて部品の交換や機器の取替えを行っています**ので、40年を超えても安全に運転することができます。
- 今回、運転期間の延長を行うに当たっては、メンテナンスが適切に計画されているかを、改めて確認しました。
