第4章 機能確認試験計画の策定

4.1 具体的な機能確認試験計画の策定方法

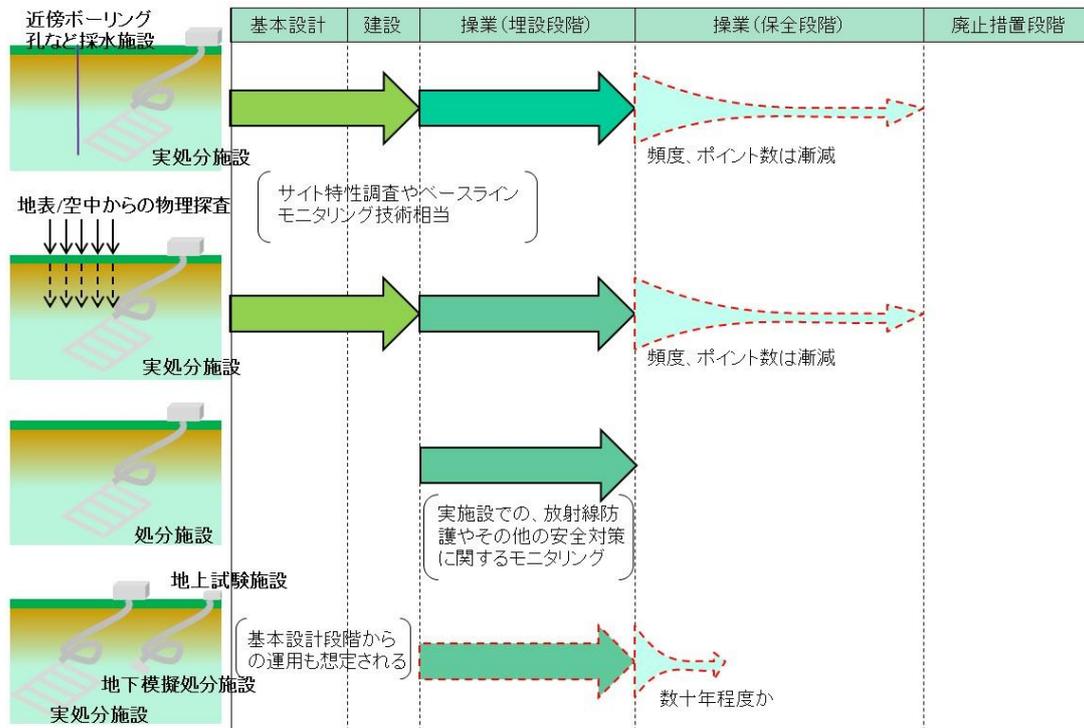
図 4.3-2 対象施設の適用が想定される事業段階のイメージ

以上に述べた施設の適用が想定される事業段階のイメージを図 4.3-2 に示す。ここで、破線部分が本業務の検討対象となる。なお、後述の 4.4 節で述べるように、人工バリアの施工は、廃棄体定置作業を挟んで、連続的かつ一体的に実施されるため、操業（埋設段階）には、人工バリア施工中のモニタリングも含まれる。

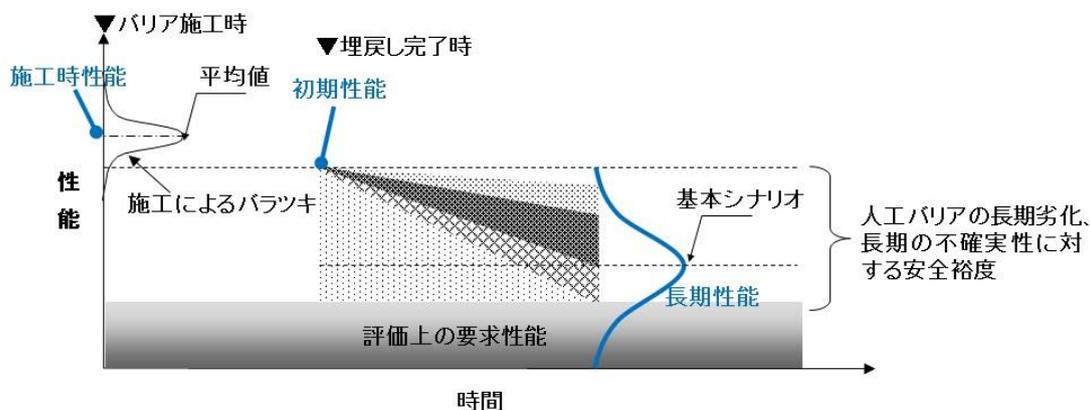
図 4.5-1 施工時性能、初期性能と長期性能の関係イメージ

このように、人工バリアの設計仕様は、将来の状態変化を考慮して設定され、その後、人工バリアが設計仕様を満足するよう施工されていることが検査により確認される。ここで、段階的に進められる人工バリアの施工時の性能を施工時性能とすると、廃棄体の定置が完了し、周辺坑道やアクセス坑道の埋戻しが完了する時点の人工バリア性能は、所謂、処分システムの長期の安全評価の前提となる初期性能と位置付けることができる（図 4.5-1）。

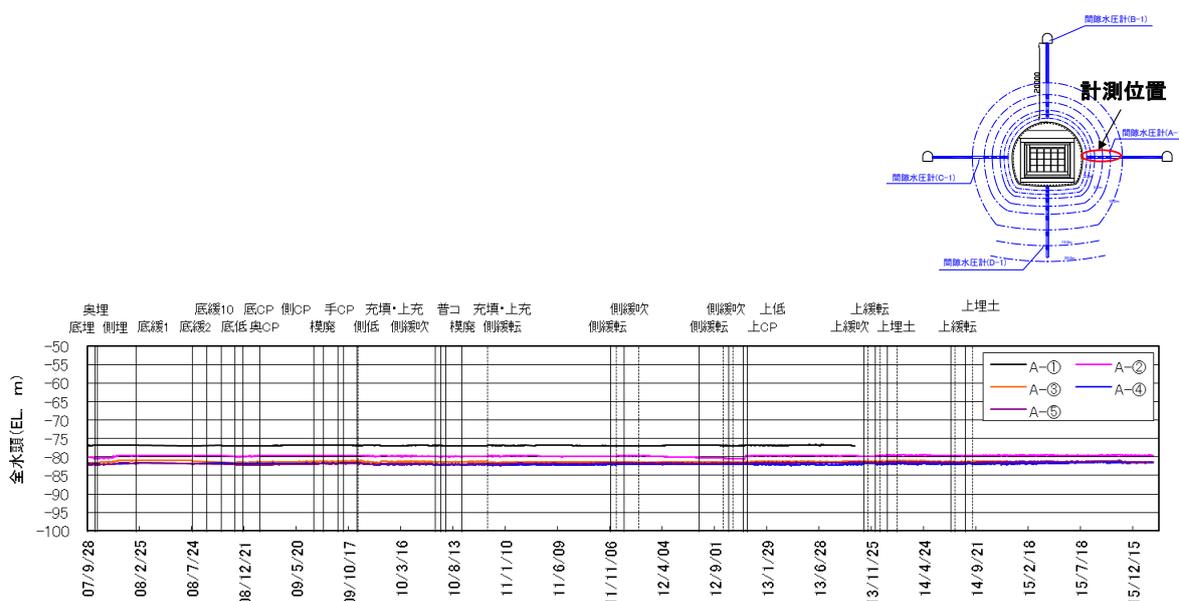
図 4.6-5 間隙水圧計測結果

- ・ 試験期間中の全水頭の変動は小さく（最大 3m 程度）、施設構築の周辺岩盤の地下水流動への影響は小さいと考えられる。
- ・ 平成 21 年度に試験空洞内で計測した大気圧計測結果を図 4.6-6 に示す（センサ故障により現在は計測していない）。大気圧は約 1000~1040hPa の範囲で変動しているが、水柱による高さに変換すれば約 0.4m の変動であり、図 4.6-5 に示すように全水頭の変動に大気圧の影響は見られない。

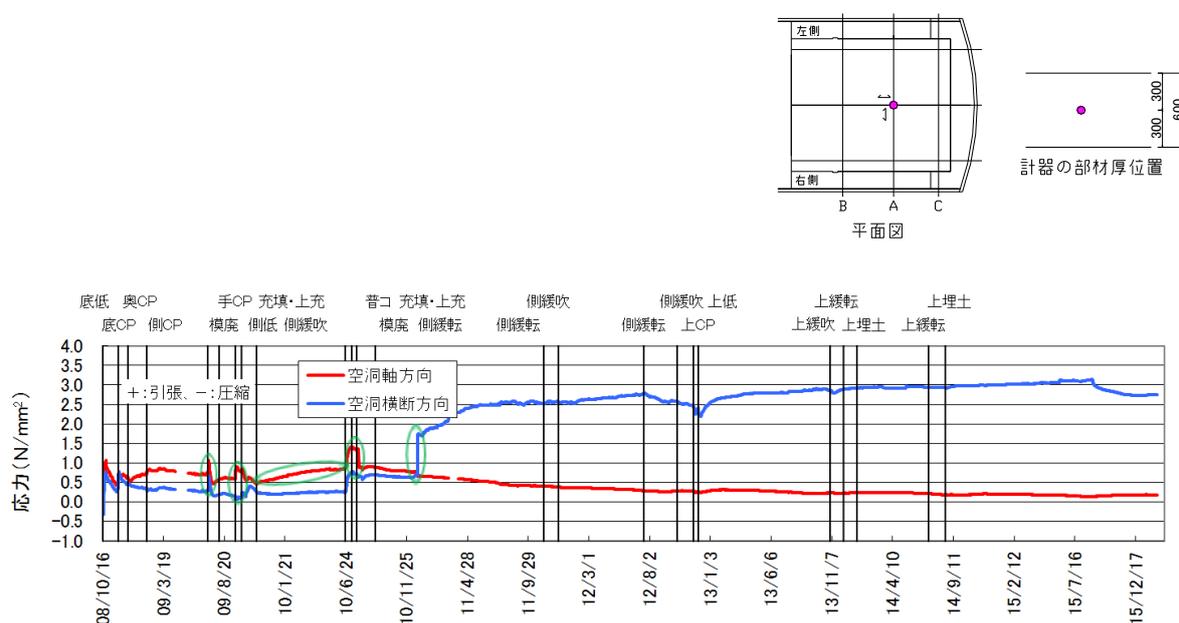
図 4.6-9 底部低拡散層の応力計測結果

- 平成 22 年度 (2010 年度) 充てん材施工終了後に空洞軸方向応力で圧縮応力が増加、同年 12 月に空洞横断方向で引張応力が増加した。BTV 観察により確認されたひび割れによる応力変化を捉えた挙動である。空洞横断方向応力は、その後も引張応力が残留している。
- 平成 21 年度 (2009 年度) 施工終了後の休止期間中に空洞軸方向の引張応力が約 0.4N/mm^2 増加している。同時期に底部低透水層の沈下量も微増している。
- 上載荷重、水和熱等の施工の影響では、平成 21 年度 (2009 年度) 模擬廃棄体定置時、平成 22 年度 (2010 年度) 充てん材打込み時に、空洞軸・横断方向ともに引張応力の増加が認められる。
- BTV 観察により、底部低拡散層ではひび割れが 3 箇所発生したものの、局所的なものであり、ひび割れ幅は 0.25mm (カメラの検知可能幅) 以下である。また、発生応力は引張強度 (5.51N/mm^2) 以下であることから、全体として健全性は確保されていると考えられる。

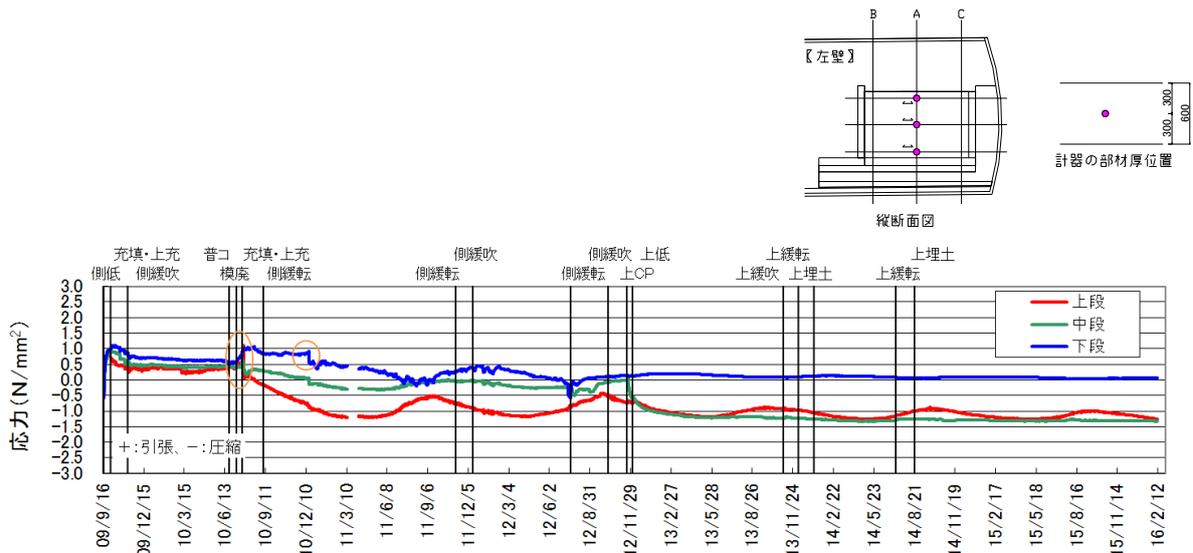
図 4.6-12 側部低拡散層の応力計測結果

- 平成 22 年度 (2010 年度) の充てん材の打込み時および打込み終了後に液圧、温度応力、水和熱の影響を受け、応力の出現は高さ方向で異なるが、引張応力の増加は概ね 1N/mm^2 以下であり、引張強度 (5.51N/mm^2) に達することはない。
- 下段において引張側の増分応力が打込み終了後に残留する。2010 年 12 月に引張応力の急激な低下があり、壁面観察でもひび割れが確認されている。
- ひび割れ幅は 0.5mm 以下である (ひび割れ調査結果)。

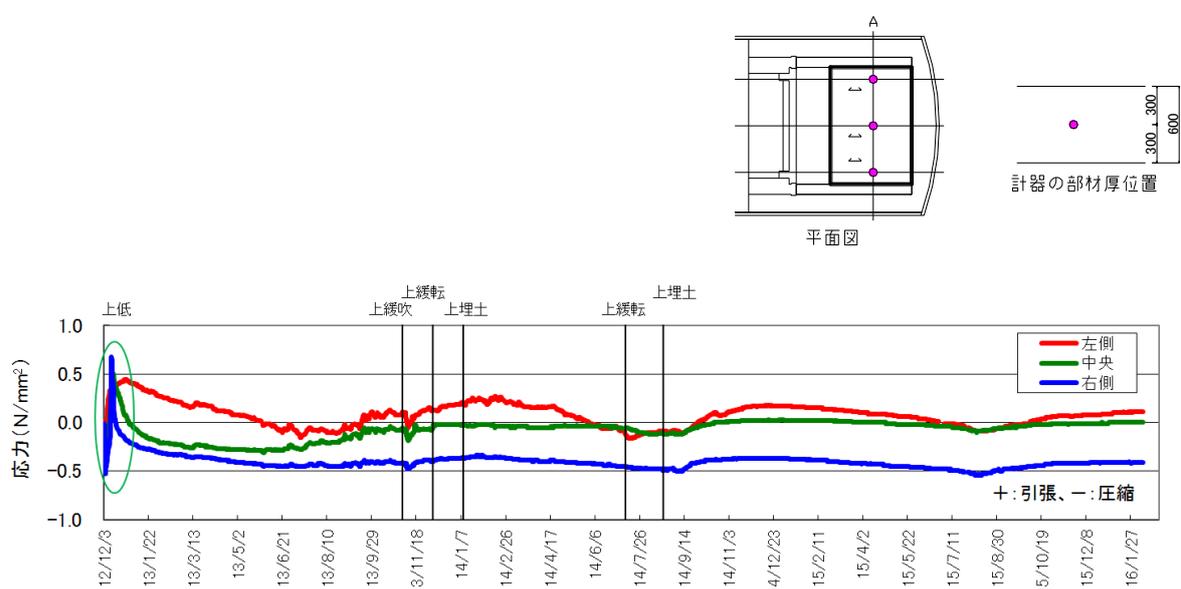
図 4.6-14 上部低拡散層の応力計測結果

- ・ 上部低拡散層打込み終了後のひび割れ観察において、部材右側でひび割れが確認された。
- ・ 部材右側は、打込み後に、湿潤・保温養生マットを用いて養生を行った。養生終了後に部材温度が急激に低下し、それに伴い応力は引張側へ大きく進展した。その後ひび割れ発生とともに引張応力の低下が確認された。
- ・ ひび割れ幅は 0.5mm 以下である（ひび割れ調査結果）。

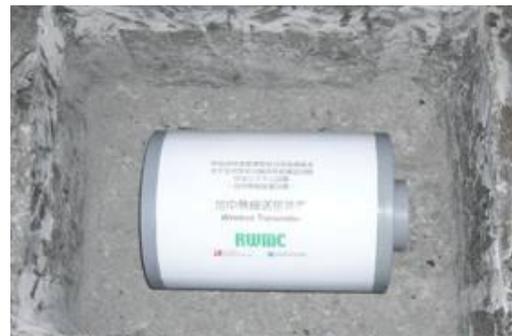
図 4.6-39 送信装置

- ・送信装置容器：φ215mm、L=310mm
- ・内部に通信制御回路、データロガー、電源関連装置等を収納

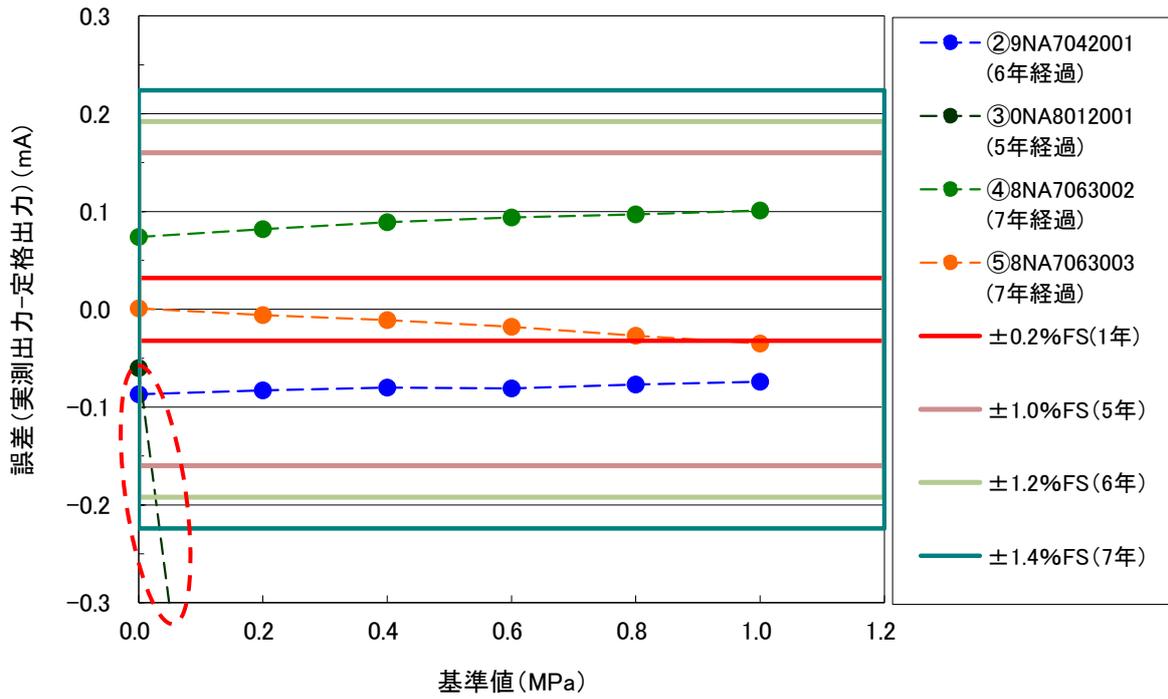
図 4.6-80 出力特性検査の結果 (計測坑 A)

間隙水圧計の長期安定性を確認するため、今年度の出力特性検査結果から得られた基準値(圧力)と誤差との関係を計測坑 A、計測坑 C、試験空洞 (D-1 孔、E-1 孔) の順に図 4.6-80～図 4.6-83 に示す。これらの図には、1 年あたりの長期安定性 ($\pm 0.2\%FS/\text{年}$) の範囲と、経過年数に比例して長期安定性が劣化するとした場合の範囲をそれぞれ示した。なお、経過年数はそれぞれの間隙水圧計の製造年を基準とした。

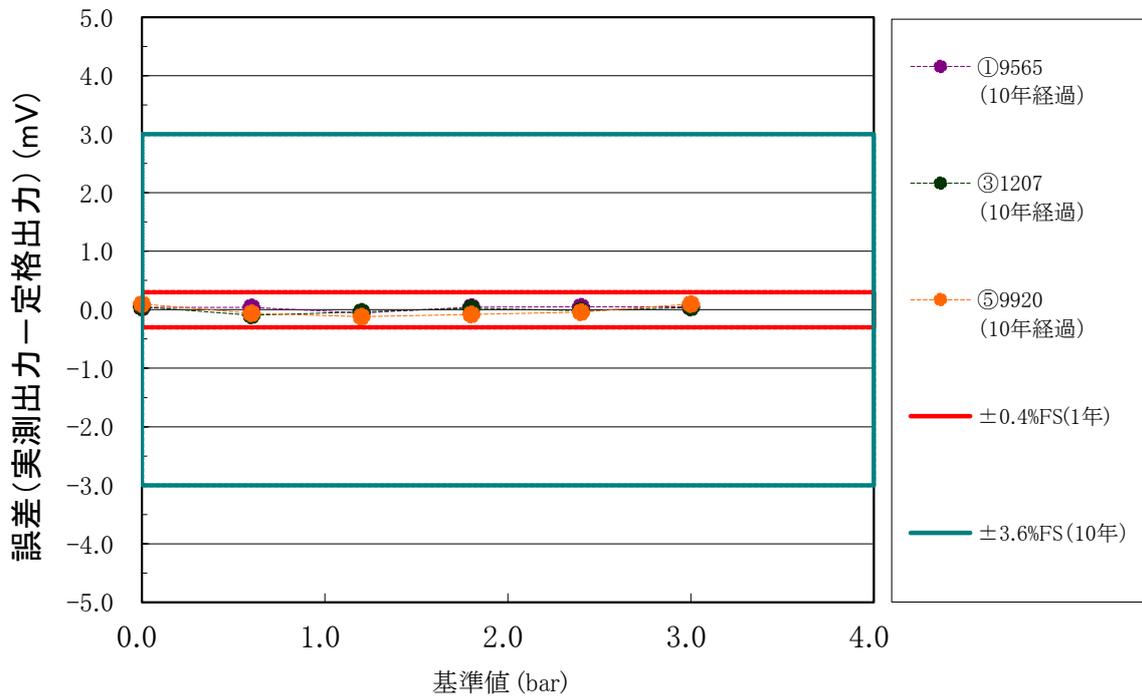
図 4.6-84 出力特性検査の結果 (計測坑 B)

計測坑 A、C、試験空洞と同じく、間隙水圧計の長期安定性を確認するため、今年度の出力特性検査結果から得られた基準値(圧力)と誤差との関係を図 4.6-84 に示す。この図には、1年あたりの長期安定性を、間隙水圧計の精度の2倍(±0.4%FS/年)としてその範囲を示すとともに、経過年数に比例して長期安定性が劣化するとした場合の範囲をそれぞれ示した。

図 4.6-84 に示すとおり、B-①、③、⑤の間隙水圧計は設置後 10 年も経過しているにもかかわらず、誤差は概ね経過年数 1 年の範囲に分布しており、長期安定性について異常は認められなかった。

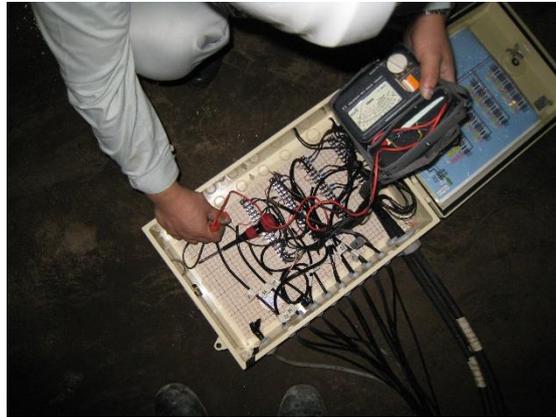
図 4.6-95 センサケーブルの絶縁検査の状況

その結果、絶縁状況は良好であり、異常は確認できなかった。

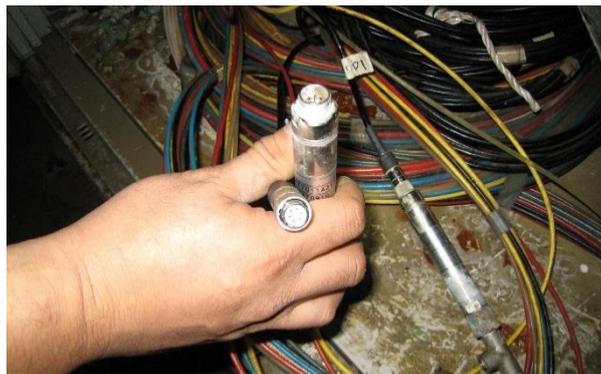
図 4.6-96 乳白色の細粒物質の付着状況

その他に、2015 年 4 月中旬と 7 月後半に調査坑内が停電したことにより計測データが欠損していた。また、この停電により試験空洞が 50cm 以上水没した関係で、試験空洞 D-①と②の圧力センサが浸水した可能性がある。それぞれの間隙水圧計および間隙水圧計の架台にあるバルブには、図 4.6-96 に示すように乳白色の細粒物質が付着しており、コネクタ表面に若干水滴が付いていた。間隙水圧計の点検では特別な異常は認められなかったが、センサケーブルとの接続部やセンサケーブル自体が浸水して絶縁が低下した結果、計測値に何らかの異常をもたらした可能性がある。

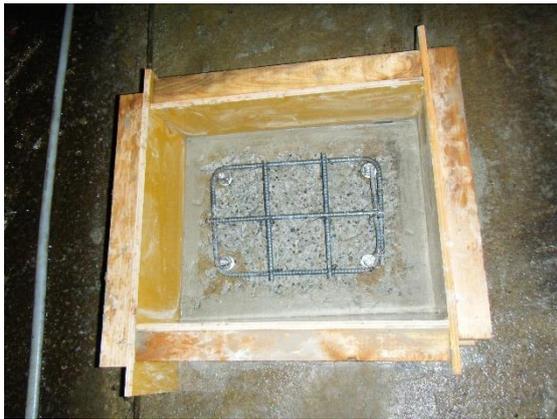
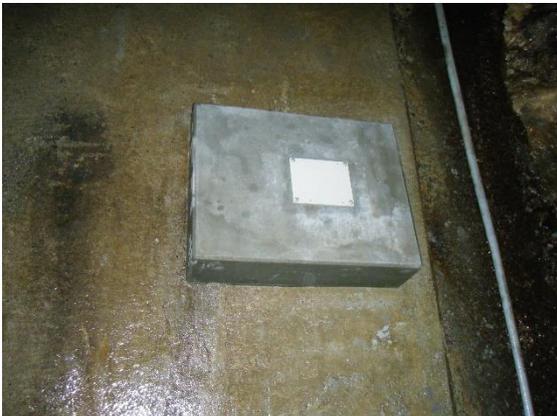
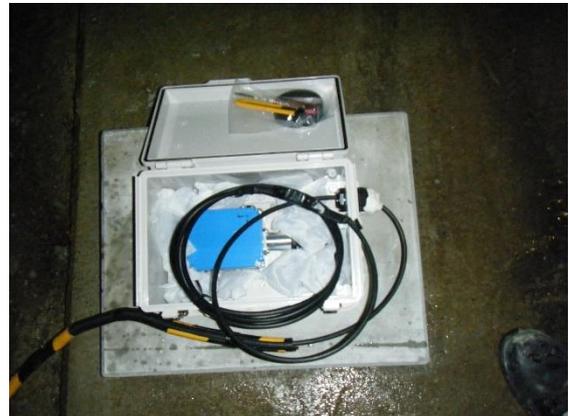
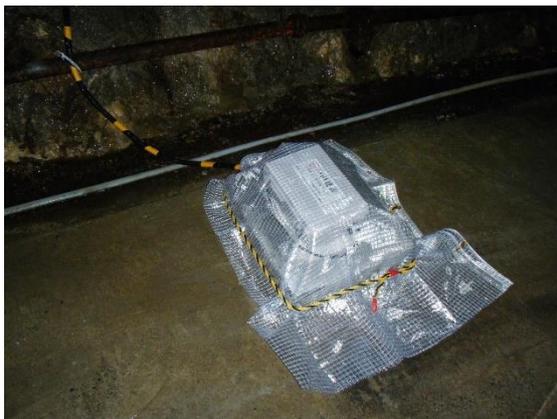
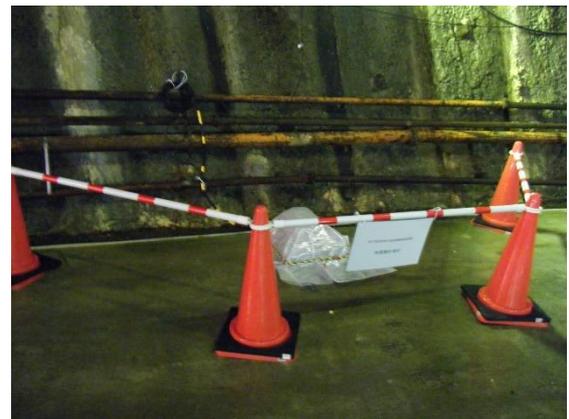
図 4.6-102 架台および地震計の設置状況

配筋・型枠設置

型枠取外

地震計・防水ケース

シート養生

カラーコーンによる囲いと看板の設置

台との一体化を図った。またひび割れ防止のため、D10 の鉄筋を 100mm ピッチで配置した。

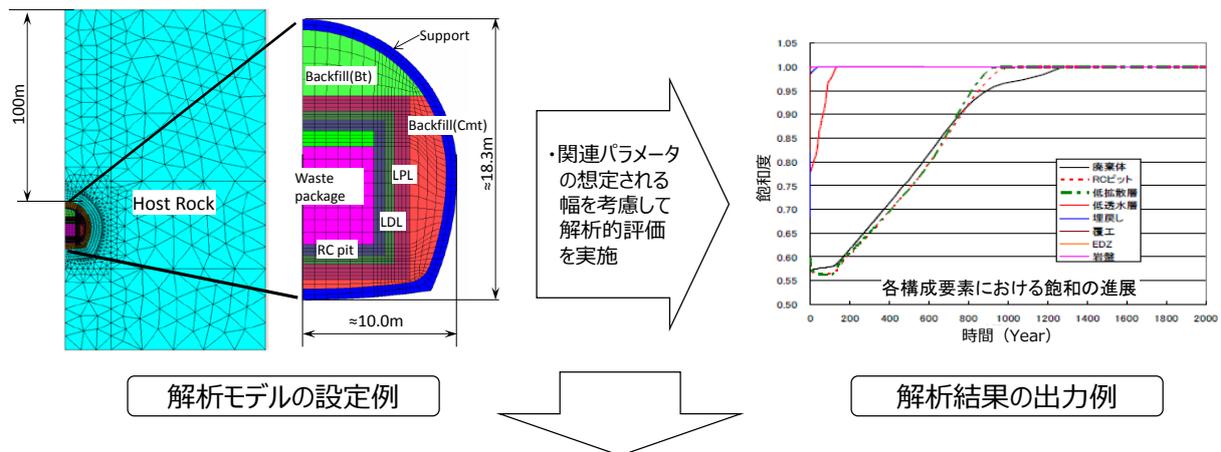
図 4.7-3 シナリオの予察解析と試験計画への反映（案）

解析に用いる実施設のモデルと解析結果、その試験計画への反映の概念を図 4.7-3（元図出典[20]）に示す。

想定される実施設挙動の定量的評価に基づく機能確認試験計画

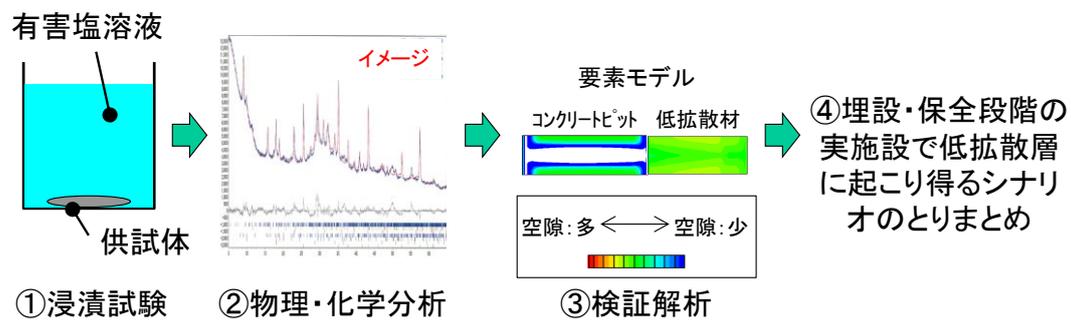
図 4.7-4 検討手順のイメージ

そこで、図 4.7-4 の検討手順に従い、様々な条件を設定して室内試験および解析検討を行い、塩影響が生じた場合に埋設・保全段階の実施設で起こり得るシナリオを整理する。

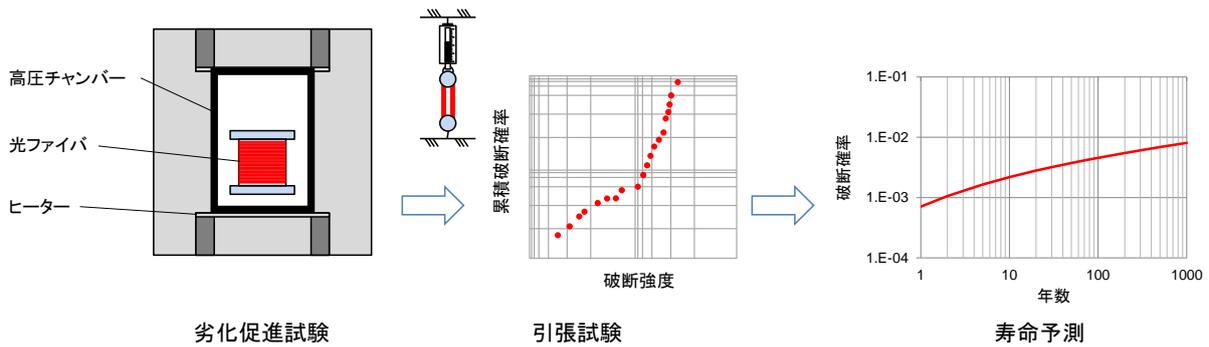
図 4.7-6 光ファイバセンサの耐久性試験イメージ

そこで、実施設の環境を考慮したうえでセンサの劣化促進を模擬できる耐久性試験方法を検討する。なかでも、光ファイバセンサを対象とした試験方法の検討から着手する。同センサによれば、処分場、特に人工バリアシステムにおける高温で腐食性の流体（塩水など）による電気式センサやケーブルの劣化に関する課題を、克服できる可能性があるためである。具体的には、図 4.7-6 に示すような光ファイバセンサの劣化促進（高アルカリ、高温、高湿度、放射線下など）試験を行い、一定の段階ごとに光ファイバの引張試験により強度分布を実測のうえ、寿命予測を試みる。

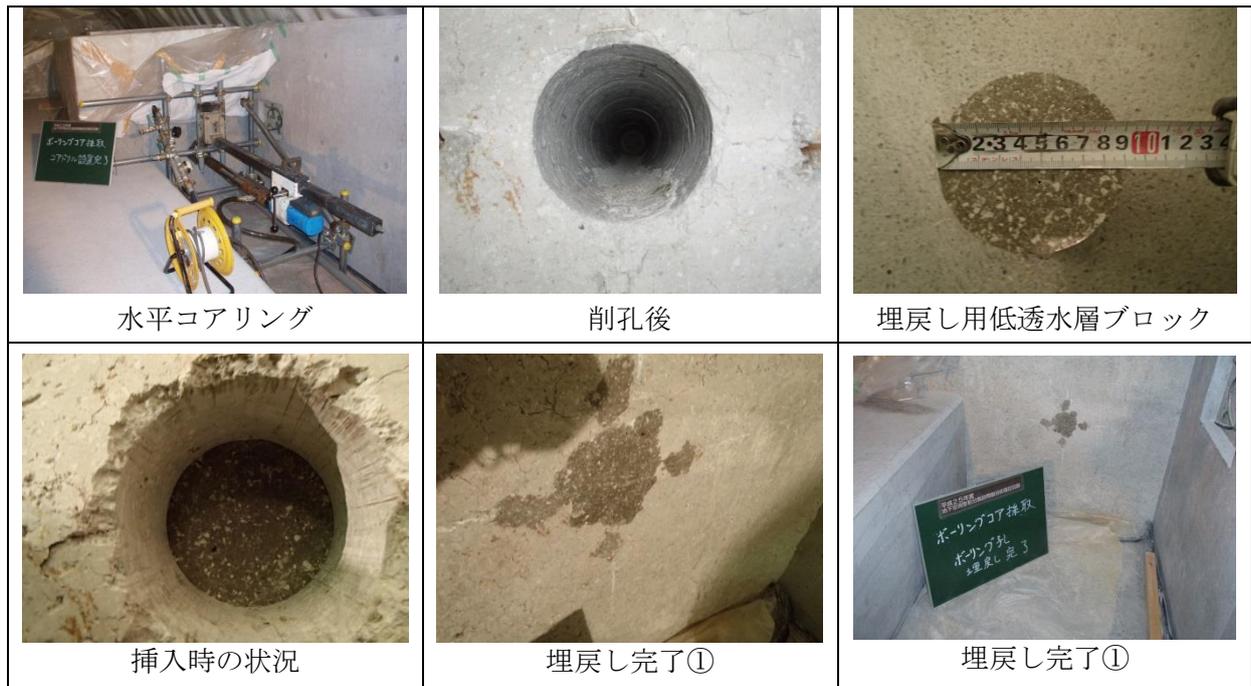
図 4.7-14 側部緩衝材の水平掘削と埋戻し補修例

図 4.7-14 には、側部緩衝材を水平ボーリングでサンプリングした後に同径かつ同品質のブロックを押し込んで埋戻し補修した例を示す[25]。この場合、センサの取出しや取り付けは実施していないが、センサを含む周辺をサンプリングし、センサを含むサンプリング時の低透水層と同品質のブロックを挿入するなどの可能性について検討を行う。

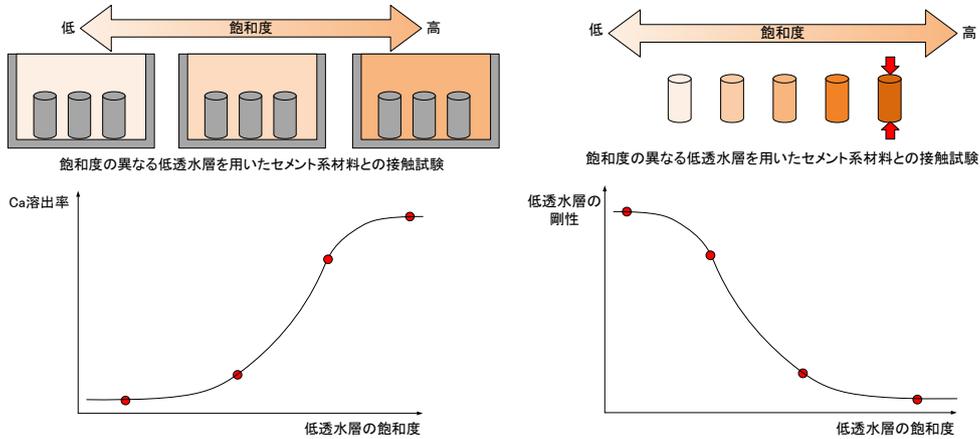
図 4.7-18 飽和度変動による人工バリアの機能変化のイメージ
 (左図：低拡散層の Ca 溶出率、右図：低透水層の剛性)

しかしながら、局所的に地下水が浸潤して剛性低下が起きた場合、コンクリートピットに生じる応力が大きくなり、亀裂の進展を助長する可能性もある（図 4.7-19） [17]。

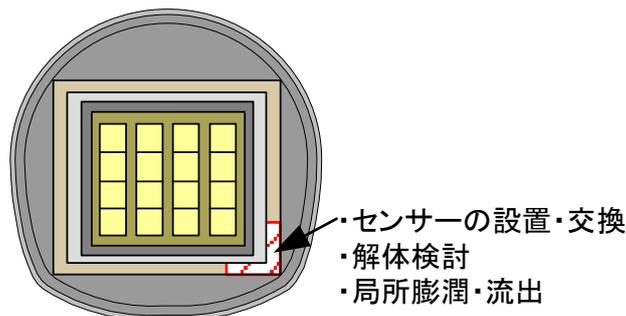
図 4.7-26 既存施設の活用のイメージ

既存施設は、水理的な事象を再現することが難しいため、力学的な事象の影響評価への活用が考えられる。たとえば、クリープ変形が施設の機能に及ぼす影響の定量評価や不同沈下によるコンクリートピットへのひび割れ状況の確認などが考えられる。また、浸潤した際の局所的な膨潤を模擬した偏載荷や、水理的な事象として、流出が起きた後の緩衝材を模擬した局所掘削などがコンクリートピットのひび割れに及ぼす影響なども考慮可能である（図 4.7-26）。

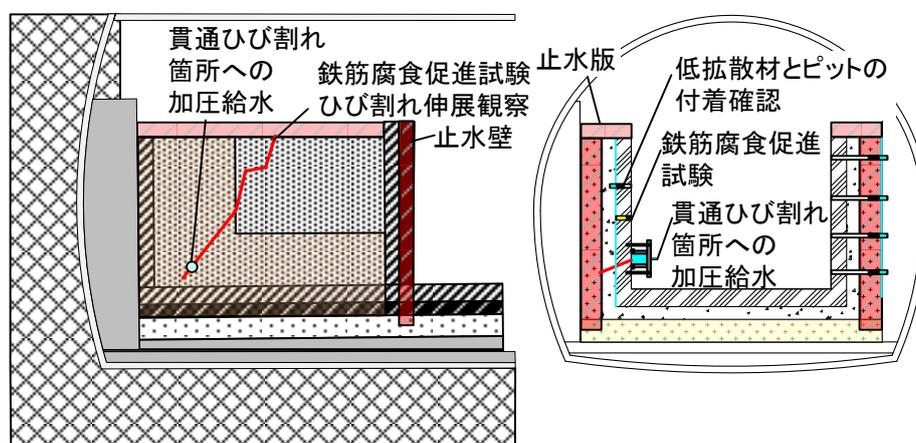
図 4.7-31 既存施設に水理場制御機能のみを増築場合のイメージ（セメント系人工バリア）

前述の水理場制御機能を付与した新たな施設を増設する場合と同様である。ただし、コンクリートピットの内側からボーリングを行う場合は、セメント系材料に関わるセンサを用いた検討が容易である（図 4.7-31）。例えば、鉄筋に通電、もしくは Cl⁻を含むような水溶液を作用させて鉄筋腐食促進試験を実施した場合のセンサで計測できる物理量の経時変化の取得や、ひび割れ進展に関する計測値と目視観察との整合性、腐食によるセメント浸出液の組成変化なども取得が可能となる。

前述の水理場制御機能を付与した新たな施設を増設する場合と同様である。ただし、コンクリートピットの内側からボーリングを行う場合は、セメント系材料を容易に解体できるため、セメント系材料の施工による性能のばらつきや鉄筋腐食にともなうひび割れによる性能変化を直接計測できる（図 4.7-31）。

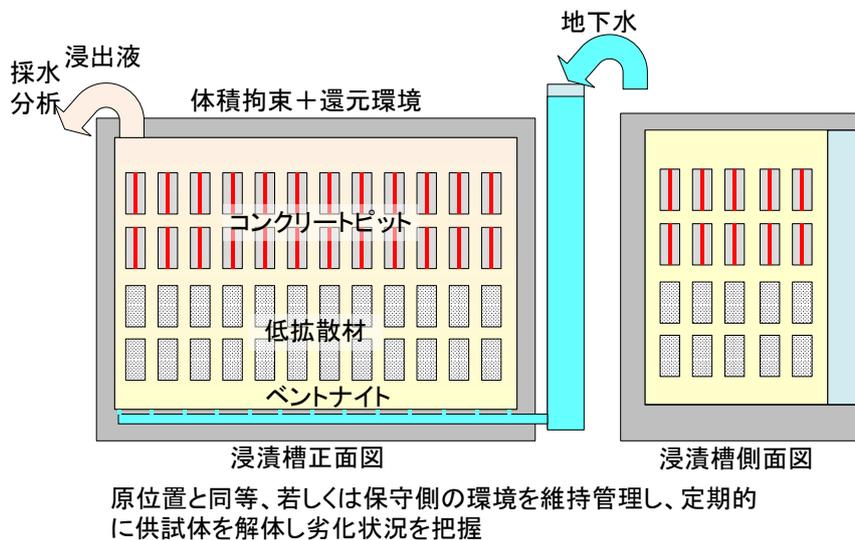
図 4.7-33 新規地上サンプリング施設での機能確認試験のイメージ

また、排水を採水し分析することで近傍ボーリング孔など採水施設による影響事象の有無の推定に関する検討も実施可能である。

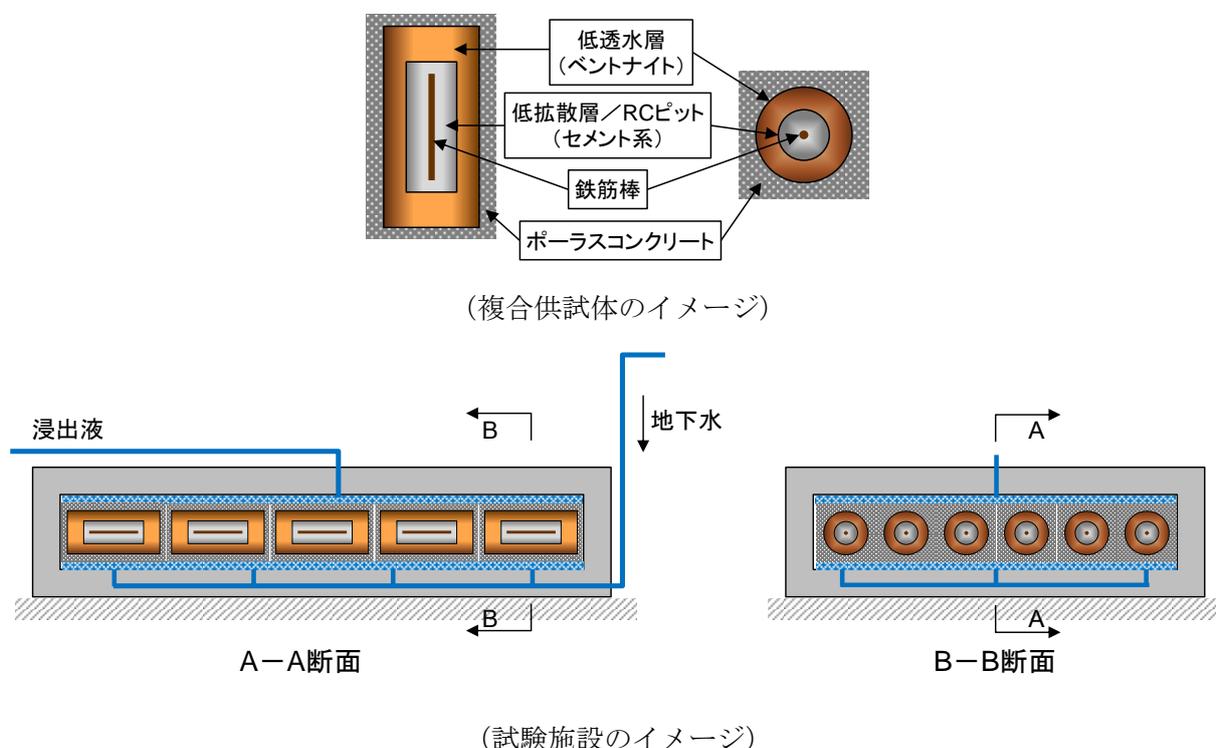
図 4.7-34 新規地上サブリング施設での機能確認試験のイメージ（複合バリアシステムの長期浸漬試験）

本試験の概念は、ボーリング孔を利用した地下でのサンプリング施設を利用した試験における供試体として適用することもでき、その場合は、実処分施設と類似の環境下における機能の変化を供試体のサンプリングにより直接計測することができる。また、地上と地下で同様の試験を実施し、双方の試験環境下での事象の変化の相違を比較することにより、地上試験全般における試験の境界条件の影響を把握することも可能である。

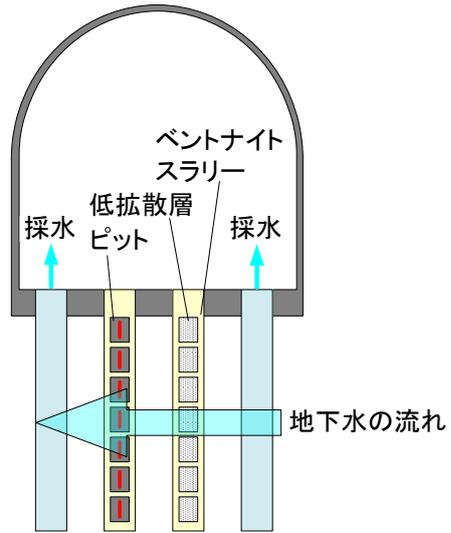
図 4.7-35 新規地下サンプリング施設による機能確認試験のイメージ

供試体は前面から順番に採取できるようにすることで、1つの試験系で時間経過をパラメータにできるように工夫している。供試体がベントナイトと接している比表面積が実際の低拡散層よりも大きいため、溶出に対しては保守側の設定と言える。コンクリートピットに対しては、拘束条件が実際と異なるが、鉄筋がベントナイトと直接接するように供試体を作製し、腐食によってコンクリートにひび割れが発生するように工夫している。この際、地下水が大気と接しないように工夫するなど、還元環境とすることが重要と考えられる。

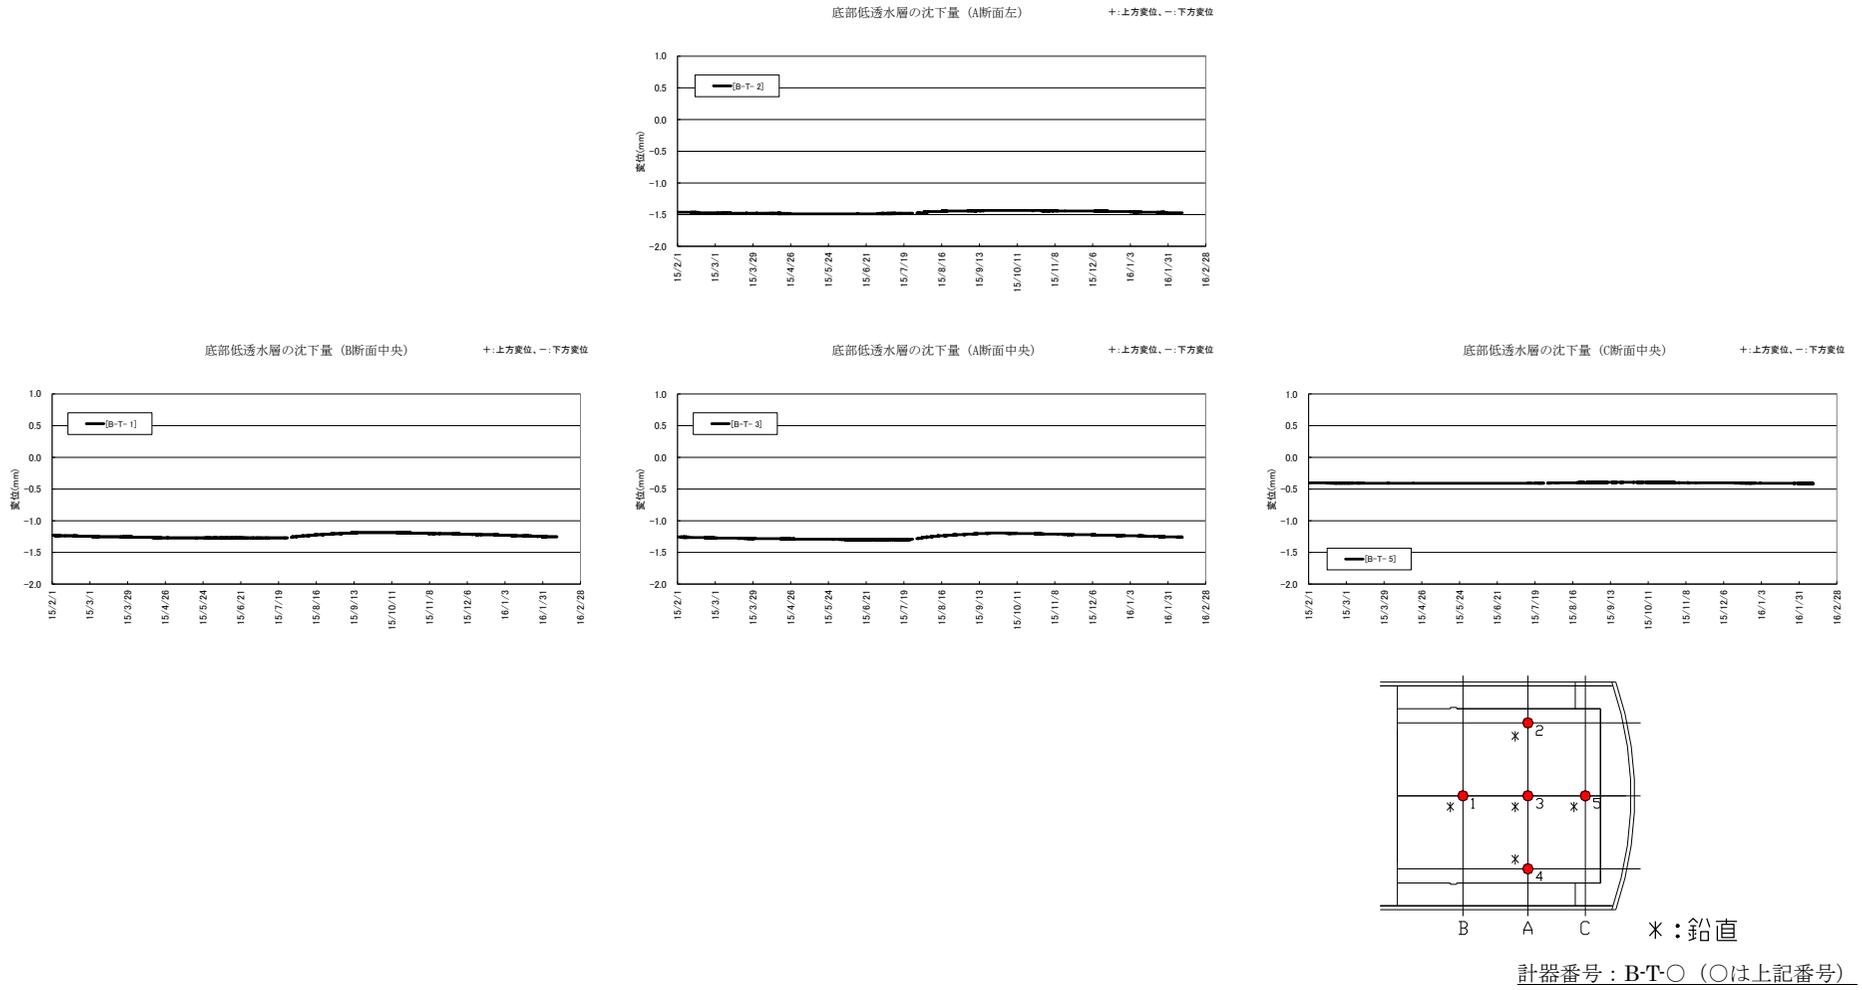
図 5.1-13 底部低透水性層 沈下計計測結果

2次元FEM弾性解析での底部低透水層沈下量と今年度の計測値との比較を図 5.1-17 に示す。計測値（H28年2月10日のデータ）は、A断面左側1.5mm、A断面中央1.3mmであり、平板載荷試験結果の変形係数が平均値～最小値での解析結果に相当する値であった。計測値を説明できる解析の変形係数が、平板載荷試験結果の平均値～最小値となった理由としては、図 5.1-16 より、計測値に低透水層のクリープ的な挙動が生じていることによると考えられる。

※A断面右側の計測器 (B-T-4) は計測不良のため、分析の対象から外した。

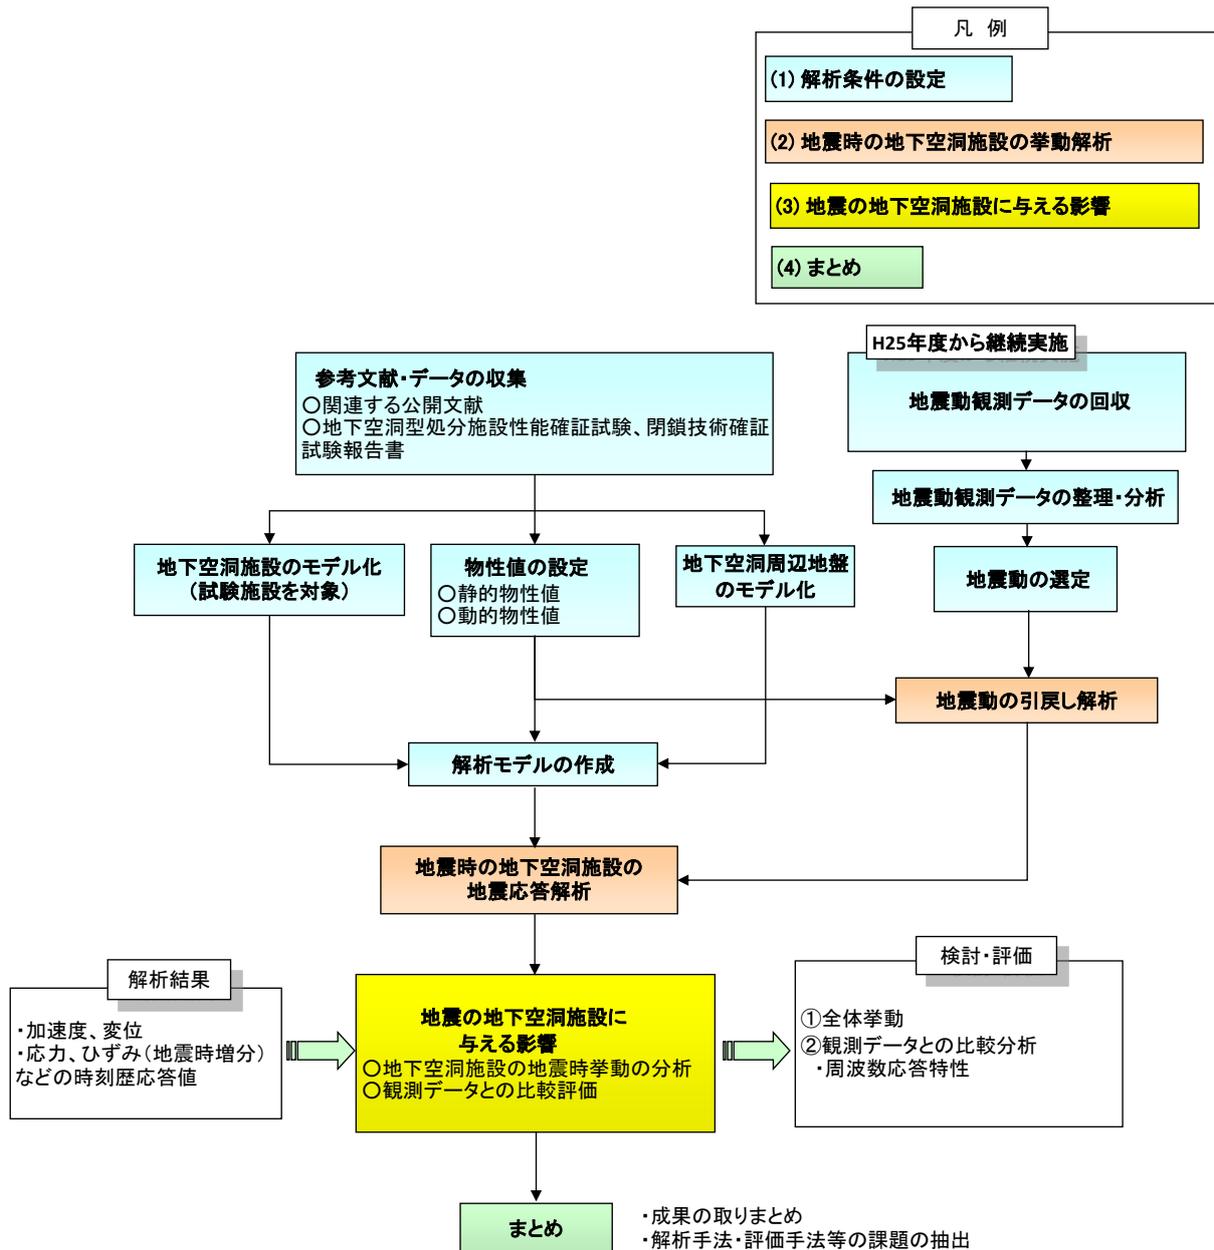
図 5.2-1 検討フロー

地震計の観測データの整理・分析及びそのデータを用いた地震応答解析の検討フローを図 5.2-1 に示す。

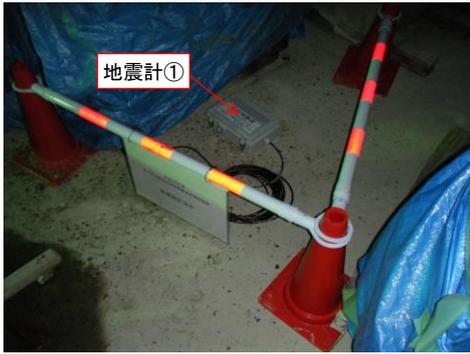
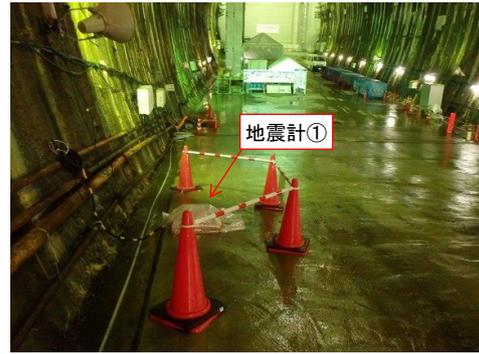
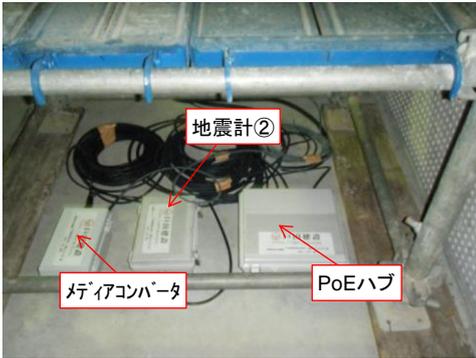
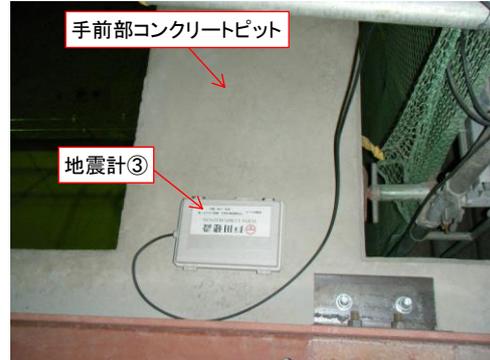
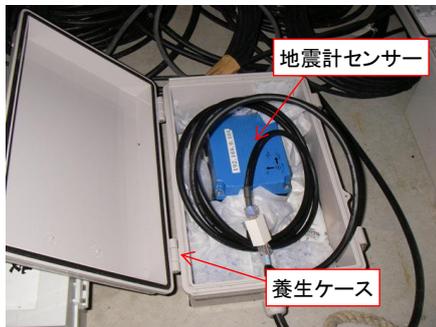
図 5.2-3 地震計設置状況回収データの仕様

(1) 地震計① (移設前)

(2) 地震計① (移設後)

(3) 地震計②

(4) 地震計③

(5) 養生ケース内

表 5.2-2 地震計の仕様

名称	仕様	機種
加速度センサ	計測範囲：±1.5G 周波数応答：0.1～50Hz 分解能：X、Y軸：0.02Gal Z軸：0.07Gal サンプル周波数：100Hz、200Hz 送信周波数：0.5sec (200Hz) 1.0sec (100Hz) 使用条件：周囲温度：-30℃ ～60℃ 周囲湿度： 95%RH 以下 外形寸法：113×90×60mm	富士電機(株)製 MEMS 応用感振センサ CPUKSNSP-00 (防水・防塵型)

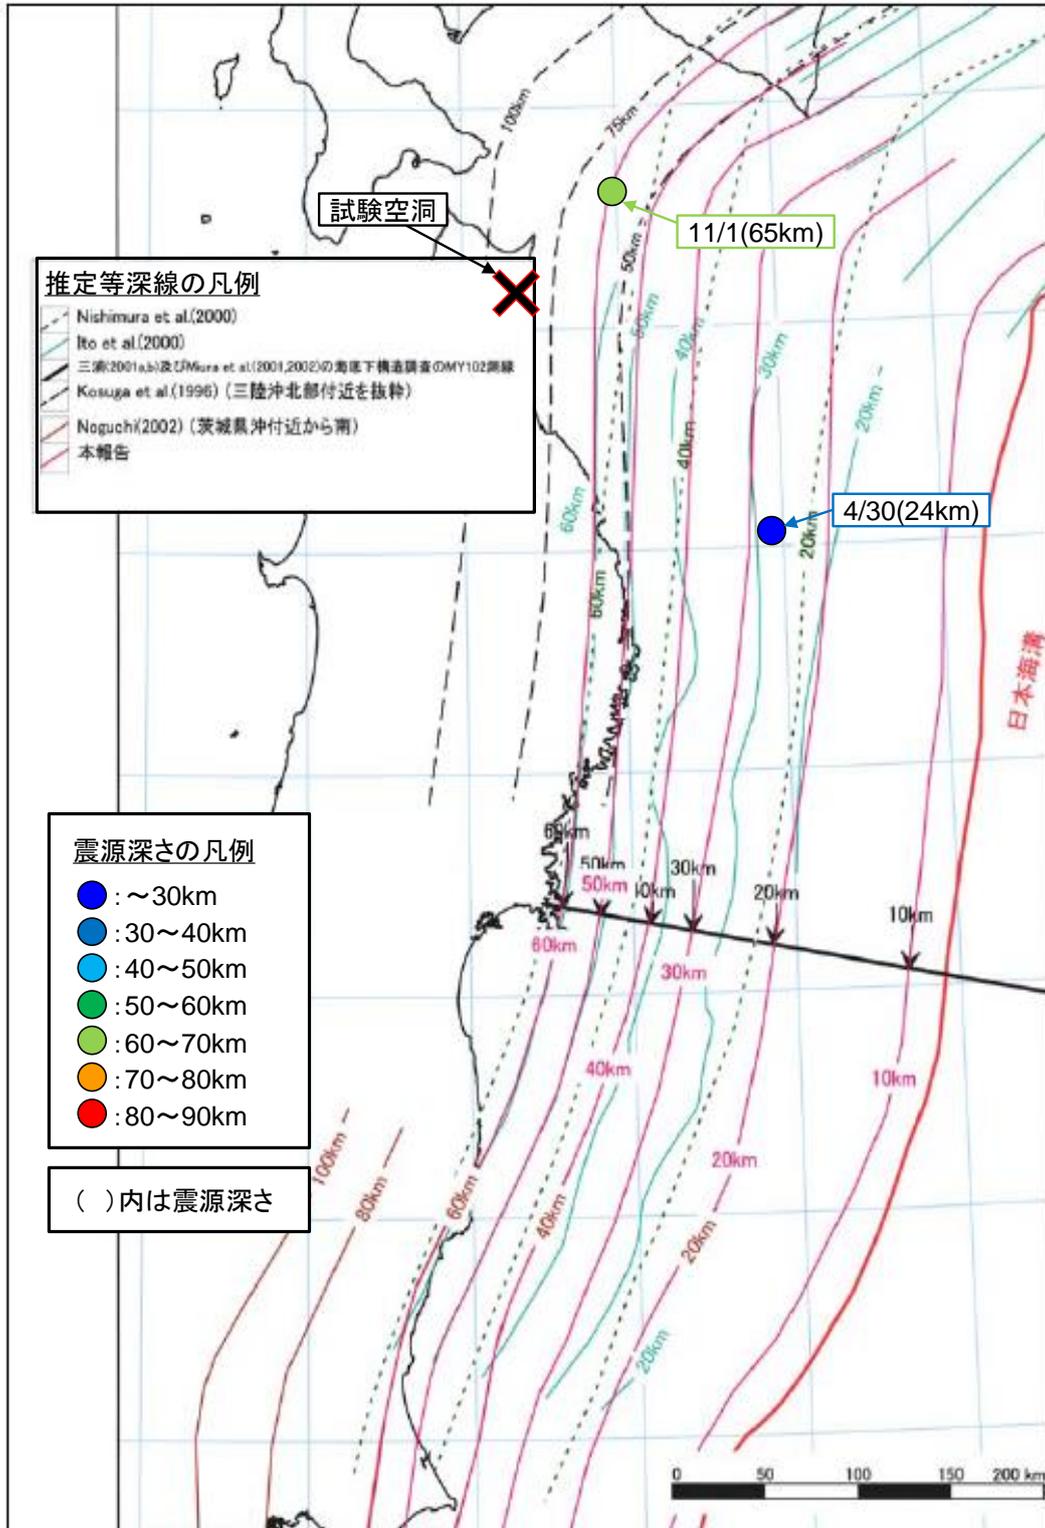
図 5.2-32 今年度観測された地震動の震源深さとプレート境界面推定等深線の関係 ([8]に加筆)

中央防災会議「日本海溝・千島海溝周辺海溝型地震に関する専門調査会」[8]で検討されたプレート境界面推定等深線図に、今年度観測された地震動の震源位置及び震源深さをプロットした図を図 5.2-32 に示す。年度観測された地震動の中で、1月11日(1)の地震は、震源深さが 10km であり、その位置のプレート境界面は等深線から推定すると 90~100km であることから、活断層型地震であると推察される。その他の観測された地震動は全て震源深さがプレート境界面推定等深線とほぼ同等であり、海溝型地震と推察される。

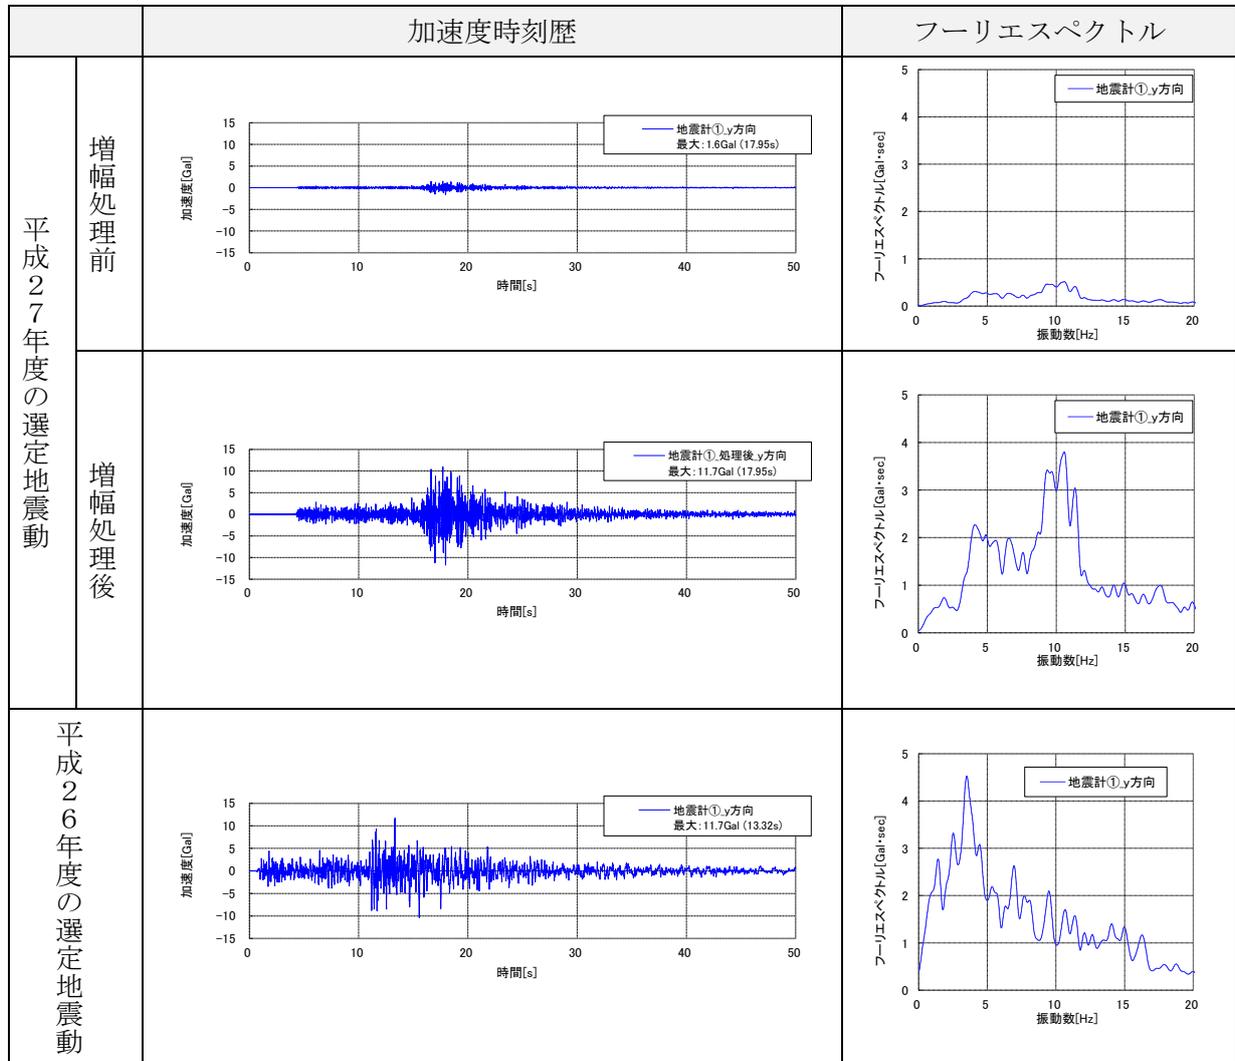
図 5.2-72 今年度選定した地震動の加速度の増幅処理 (地震計①、y 方向)

今年度選定した地震動の y 方向の最大加速度 (1.6Gal) を、平成 26 年度の解析で使用した地震動の y 方向の最大加速度 (11.7Gal) に合わせるために、その比率の約 7.3 倍を乗じて今年度選定した地震動の加速度振幅を処理した。また、z 方向の処理についても y 方向の比率 (約 7.3) を用いた。振幅処理の結果 (加速度時刻歴およびフーリエスペクトル) を図 5.2-71～図 5.2-72 に示す。

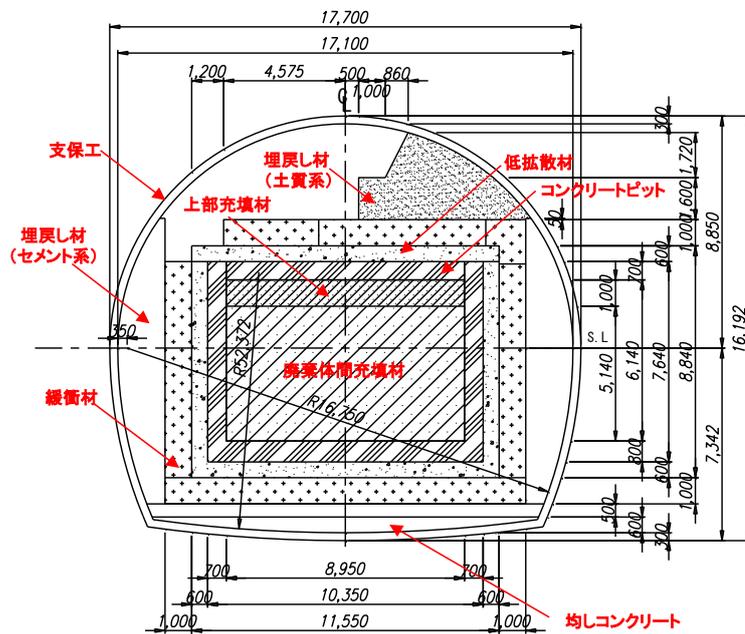
図 5.2-74 試験空洞および人工バリアの断面図

本検討では、入力地震動の特徴の違いが試験施設に与える影響を比較するため、検討断面は、図 5.2-73 に示すように平成 26 年度の検討断面と同様とした。解析モデルは、平面ひずみ問題として周辺地盤を含めて有限要素法を用いてモデル化（ソリッド要素）した。地震応答解析に用いた部材ごとの材料モデルを表 5.2-12 に示す。なお、コンクリートピット内の模擬廃棄体と充填材は、両者が合成された均質な構造体として取り扱うこととし、その物性は充填材で代表させることとした。なお、本解析で用いる観測地震動の最大加速度は 11.7Gal（空洞横断面水平方向）と小さく、解析での地震時応答も小さいと考えられるため、緩衝材と他の周辺部材との界面での剥離と滑りは考慮せず、また緩衝材の弾塑性挙動を考慮しない非線形弾性体（修正 R-O モデル）とした。
