第4章 機能確認試験計画の策定

4.1 具体的な機能確認試験計画の策定方法

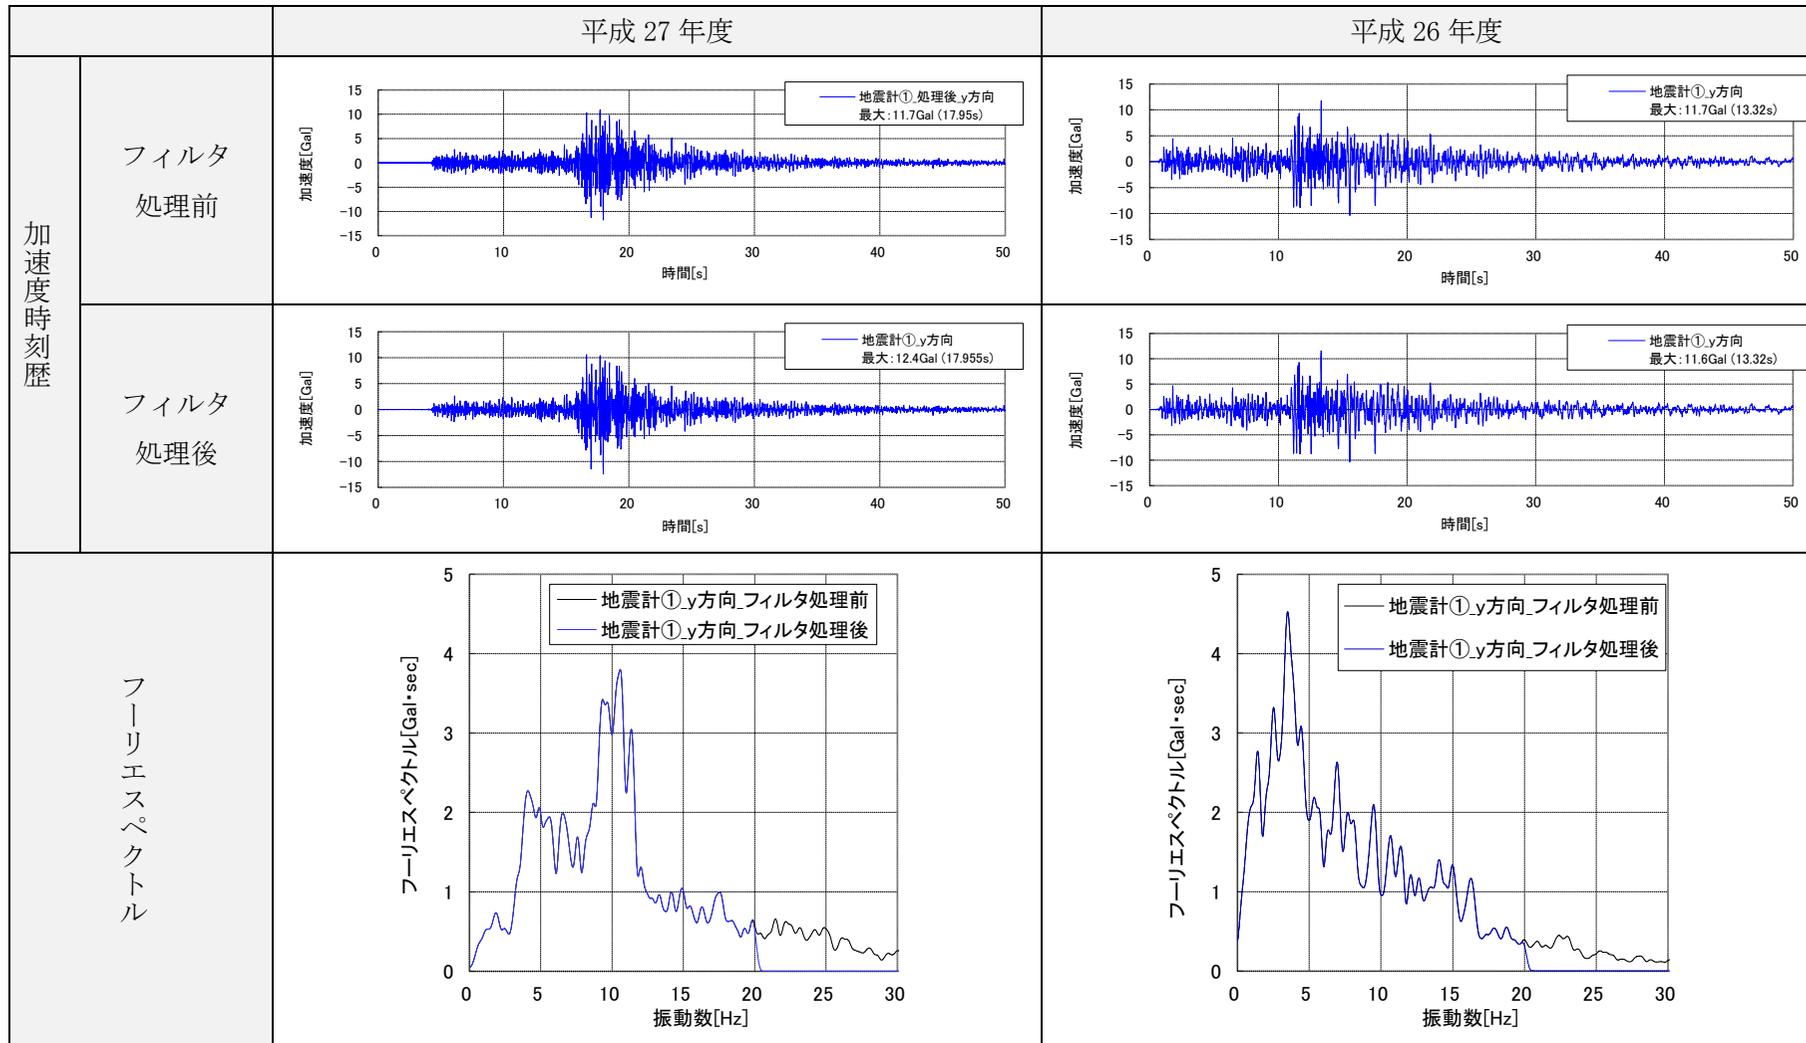
図 5.2-87 フィルタ処理 (水平方向)

高振動数成分を含む地震動を引戻した場合、高振動数成分が卓越した非現実的な加速度波形になる可能性がある。そのため地震計①のデータに対して 20Hz 以上の高振動成分のフィルタ処理を行い、引戻し解析を実施した（20～20.1Hz の間でフーリエスペクトルがゼロになるようにフィルタ処理した）。平成 27 年度および平成 26 年度の選定地震動のフィルタ処理前とフィルタ処理後の加速度時刻歴およびフーリエスペクトルを図 5.2-87～図 5.2-88 に示す。

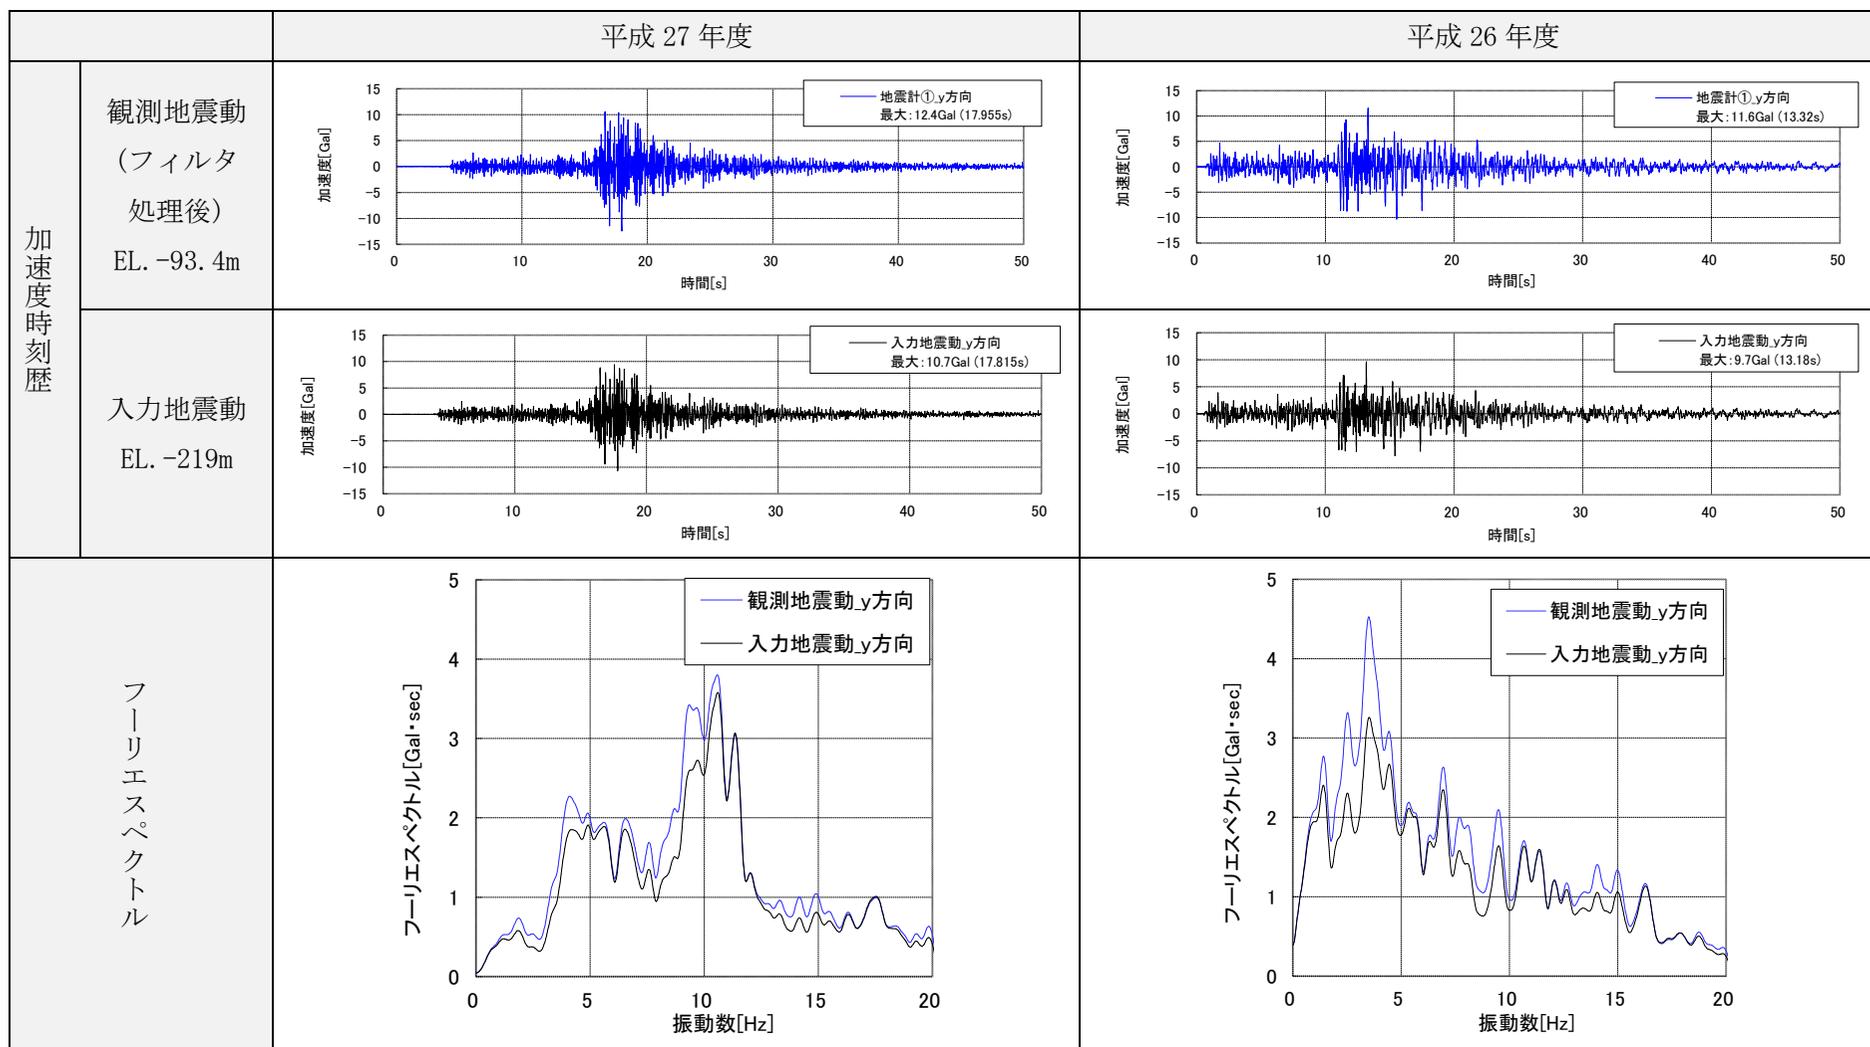
図 5.2-89 引戻し解析結果 (水平方向)

平成 27 年度の引戻し解析では、図 5.2-89 に示すように y、z 方向ともに、入力地震動と観測地震動の加速度時刻歴およびフーリエスペクトルに大きな違いは見られない。y 方向の入力地震動の最大加速度は 10.7Gal であり、観測地震動（同 12.4Gal）から 1.7Gal 小さくなった。フーリエスペクトルの比較からも、ほぼ全振動数帯において入力地震動が観測地震動より小さくなる傾向が見られる。また、z 方向でも y 方向と同様の傾向が見られ、入力地震動の最大加速度は 7.2Gal であり、観測地震動（同 8.1Gal）から 0.9Gal 小さくなった。フーリエスペクトルの比較からも、ほぼ全振動数帯において入力地震動が観測地震動より小さくなる傾向が見られる。これらの傾向は、図 5.2-90 に示す平成 26 年度の引戻し解析結果と同様である。

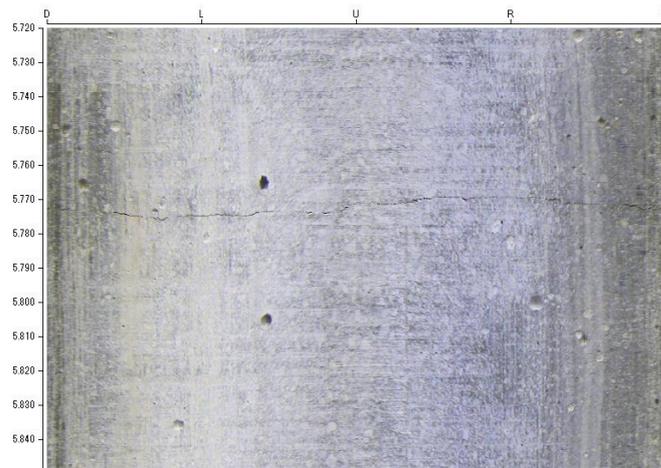
図 5.3-3 底部低拡散層の BTV 観察結果（深度 5.772m 付近の割れ目）

底部低拡散層の BTV 観察において、割れ目が確認された 3 箇所の画像を図 5.3-3～図 5.3-5 に示す。これらの割れ目は、昨年度の BTV 観察でも確認されており、今年度新規の割れ目は確認されなかった。また、割れ目の開口幅についても、昨年度からの変動は認められなかった。

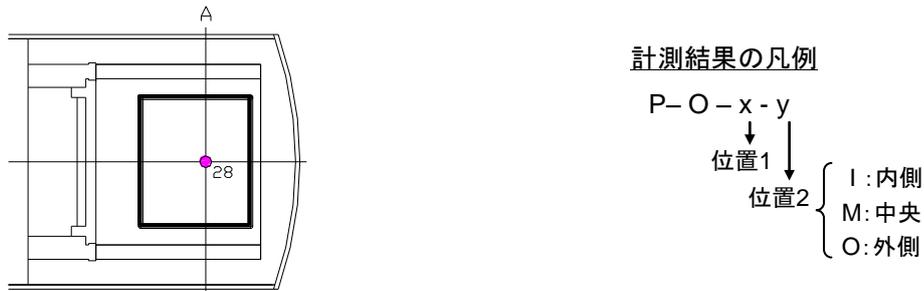
上部コンクリートピットの温度

上部コンクリートピットの温度計測結果を図 5.3-8、応力計測結果を図 5.3-9 に示す。上部低拡散層の挙動と同様に、温度、応力ともに、全計測器において年間を通して季節の温度変化に伴う変動をしている。

以上より、今年度の期間中に上部コンクリートピットにひび割れは発生していないものと考えられ、ひび割れ調査結果と整合する。
