標識・柵塀の設置義務違反に係る 取り締まりについて

2019年2月25日

経済産業省 資源エネルギー庁
再生可能エネルギー推進室

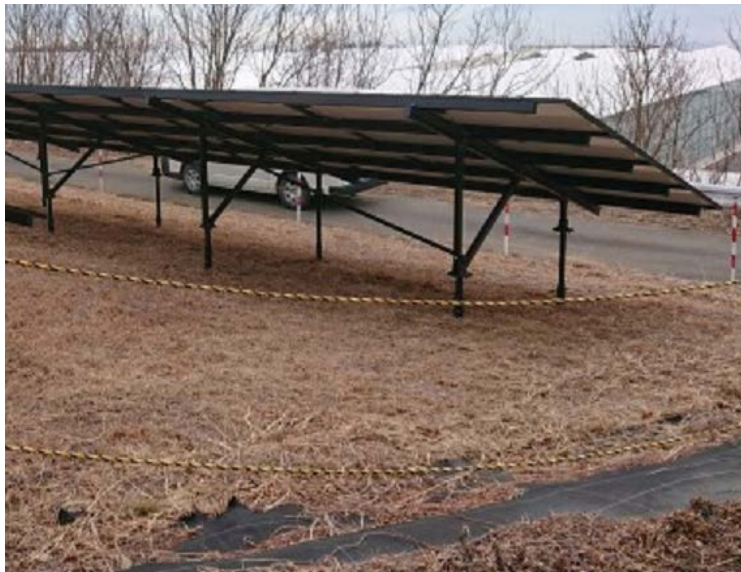
発電設備に対して、**ロープで囲っている**が、ロープを潜ったり、ロープの間から入ろうと思えば第三者が容易に設備内に立ち入ることが出来てしまう。

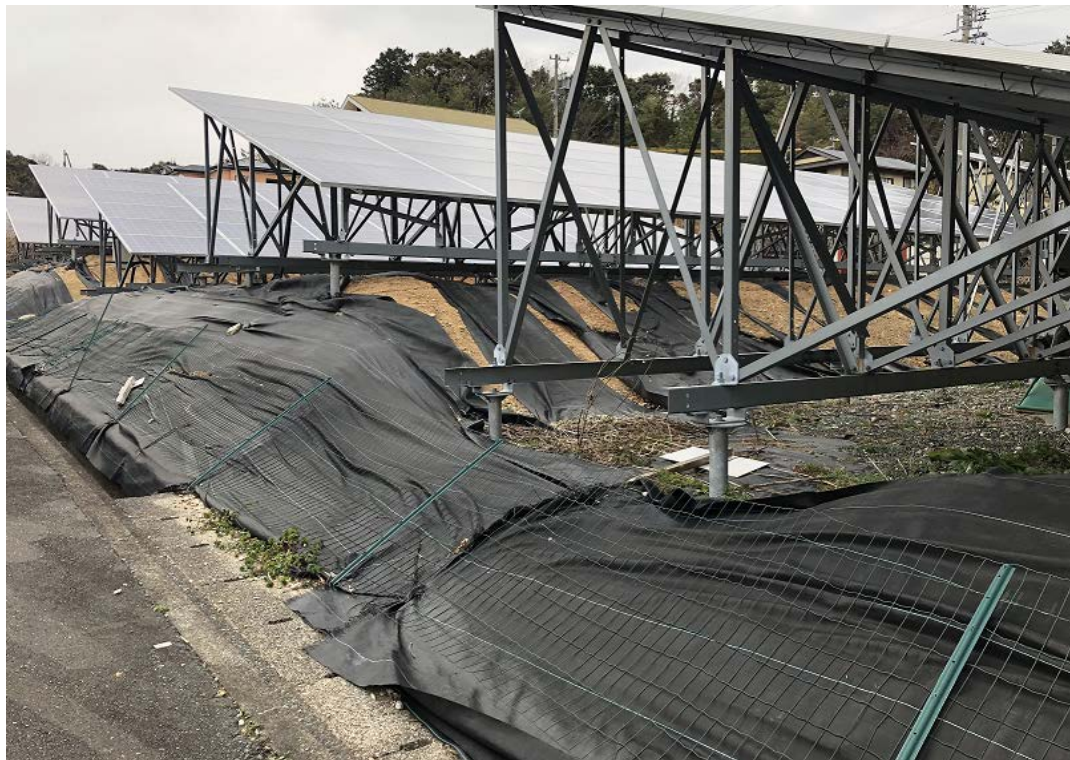
発電設備に対して、**柵塀が設置されていたと想定されるが倒壊しており**、第三者が容易に設備内に立ち入ることが出来てしまう。

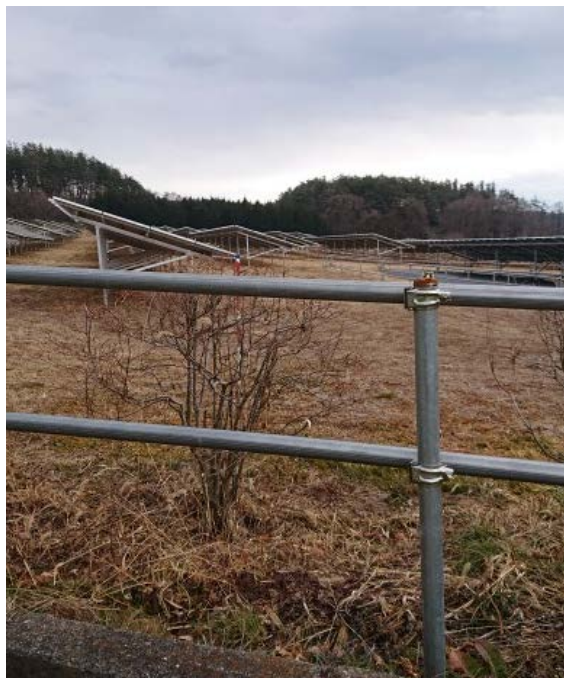
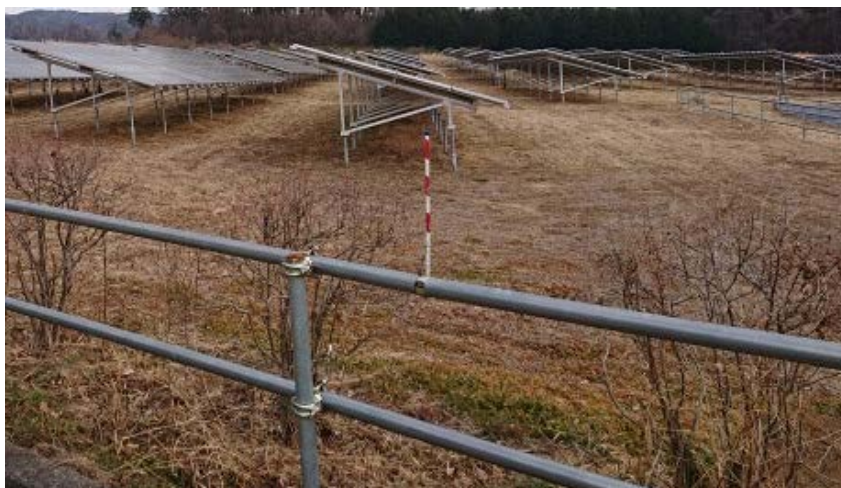
発電設備に対して、**金属パイプで囲っている**が、潜ったり、金属パイプの間から入ろうと思えば第三者が容易に設備内に立ち入ることが出来てしまう。

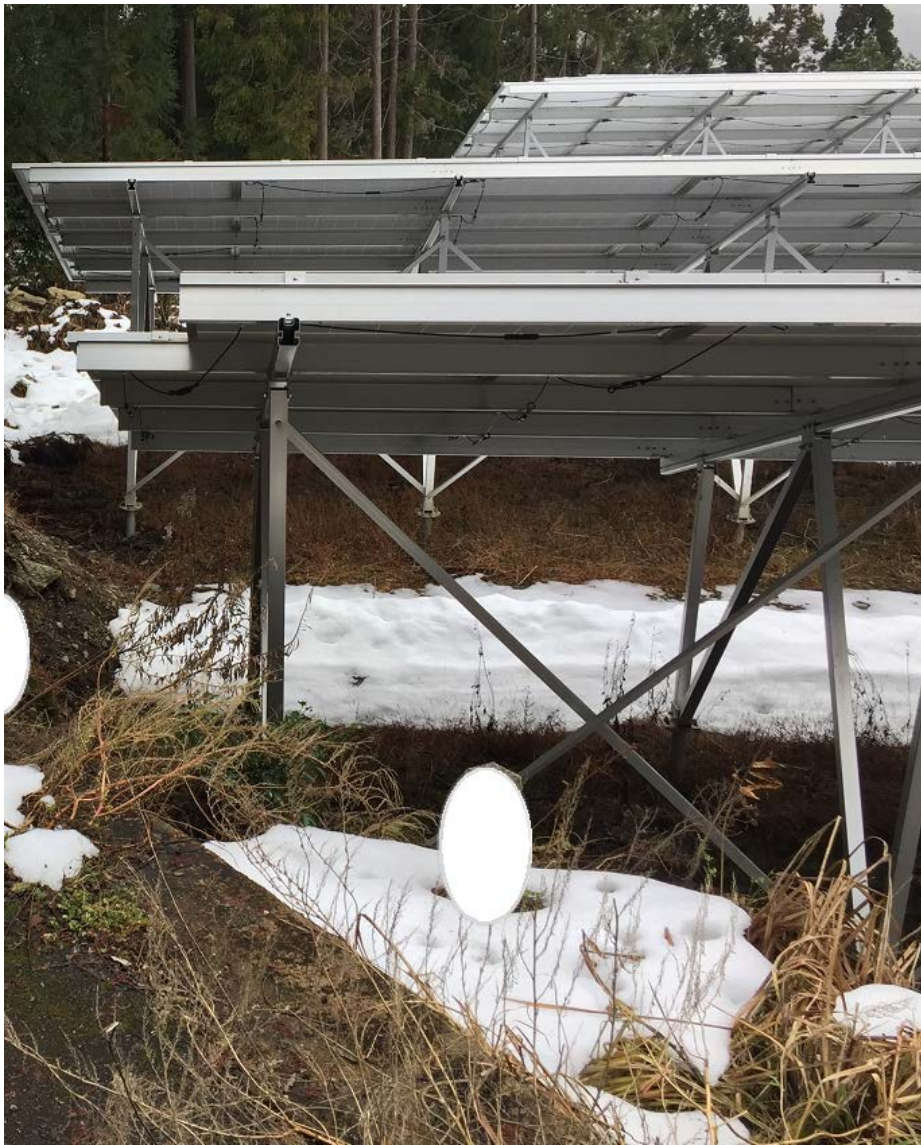
発電設備に対して、**柵塀が未設置**であるため、第三者が容易に設備内に立ち入ることが出来てしまう。

また、**標識も未設置**であることで、事業者が明らかにされていない。

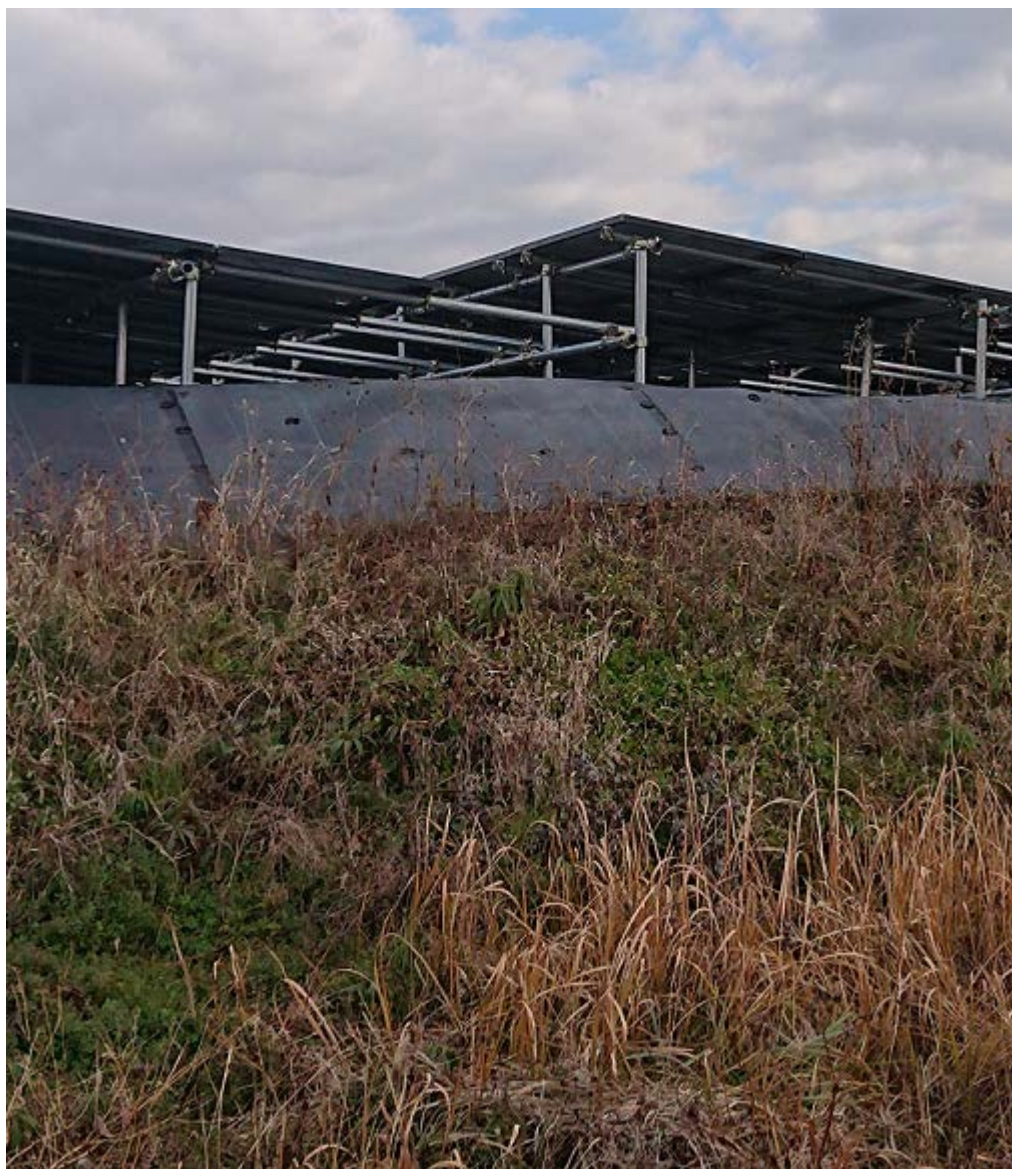
他の土地より土台で嵩上げを行っているが、**柵塀が未設置**であるため、第三者が容易に設備内に立ち入ることが出来てしまう。

また、標識も**未設置**であることで、事業者が明らかにされていない。

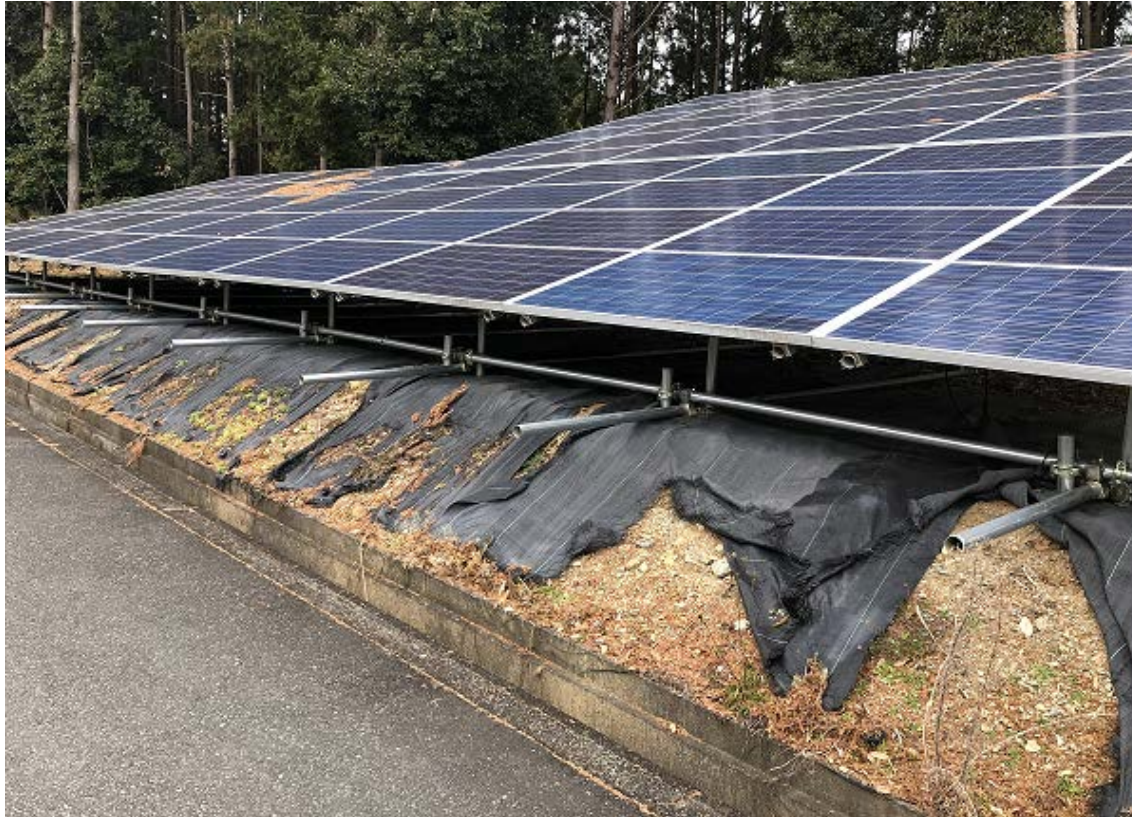
道路より土台で嵩上げを行っているが、**柵塀が未設置**であるため、第三者が容易に設備内に立ち入ることが出来てしまう。

また、単管が道路側に伸びており、非常に危険である。

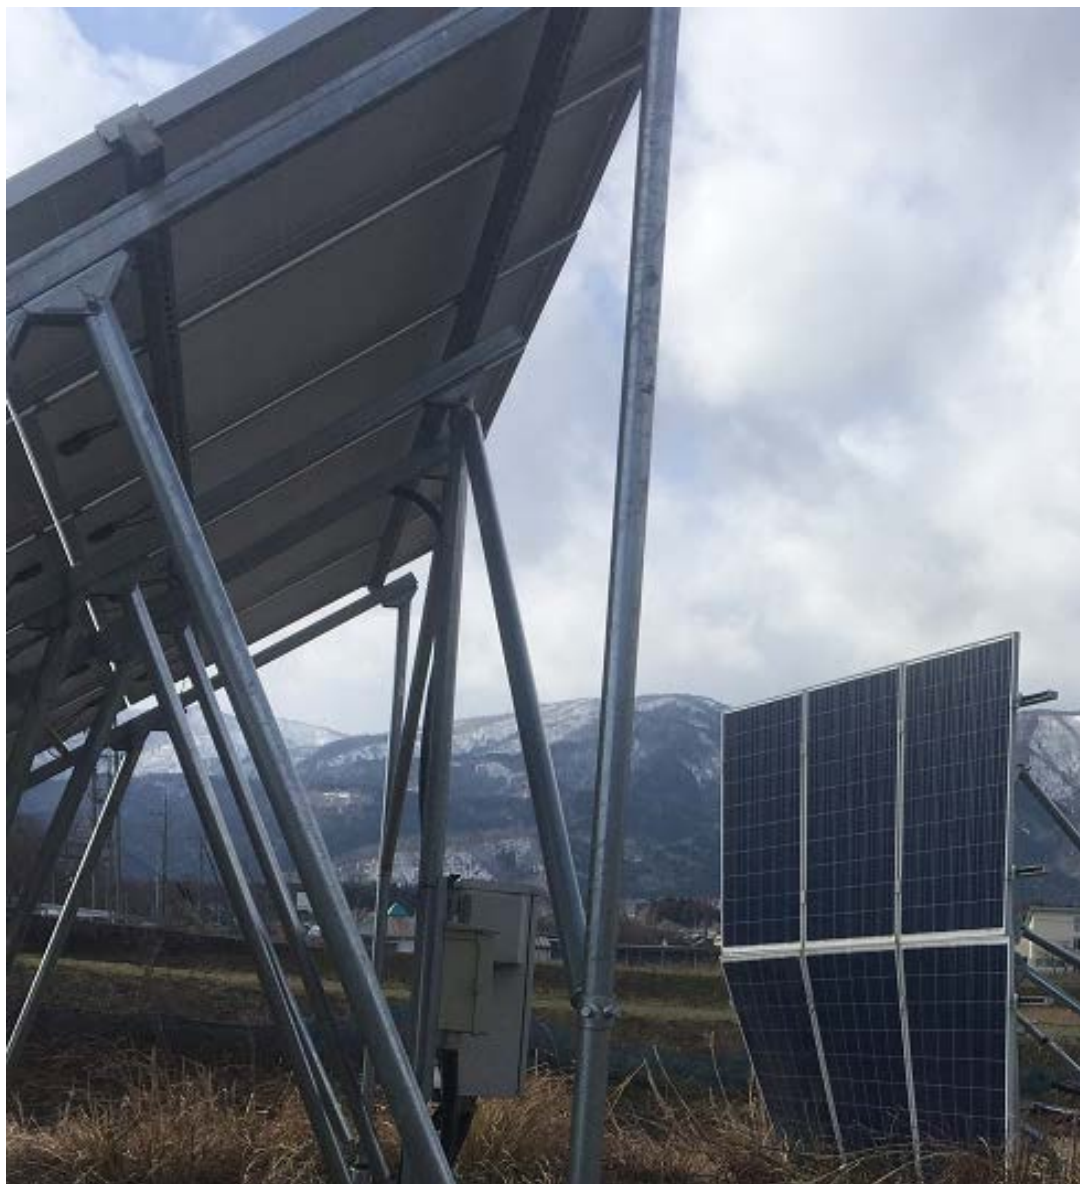
発電設備に対して、**柵塀が未設置**であるため、第三者が容易に設備内に立ち入ることが出来てしまう。

また、標識も**未設置**であることで、事業者が明らかにされていない。

さらには、発電設備の一部が**横倒れ**しており、**再生可能エネルギー発電事業が円滑かつ確実に実施されると見込まれるものではない**と判断される。
