## 第4章 既設施設のデータ取得と評価

### 4.1 本年度の既存施設の計測調査データ取得

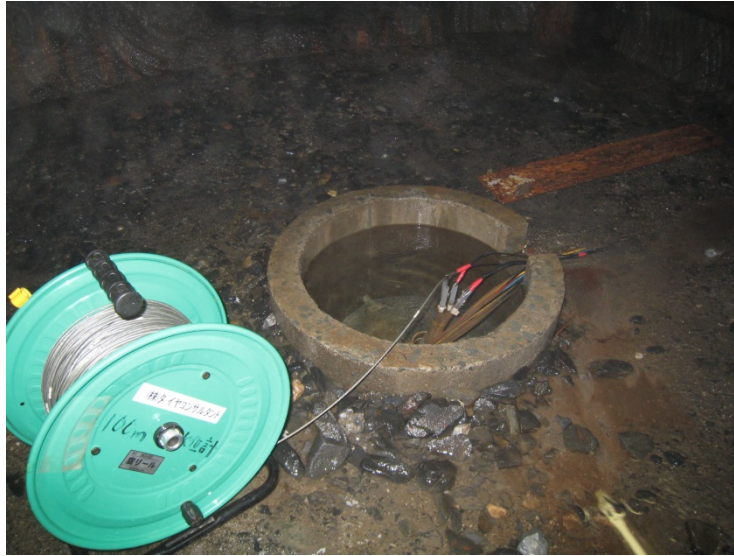
図 4.1-3 手ばかり水位計による水位測定状況

これらのうち、機能喪失した B-②および B-④に手ばかり水位計を図 4.1-3 のように挿入して水面までの深さを計測し、この深さをボーリング孔の傾斜で補正して水面標高を算出した。

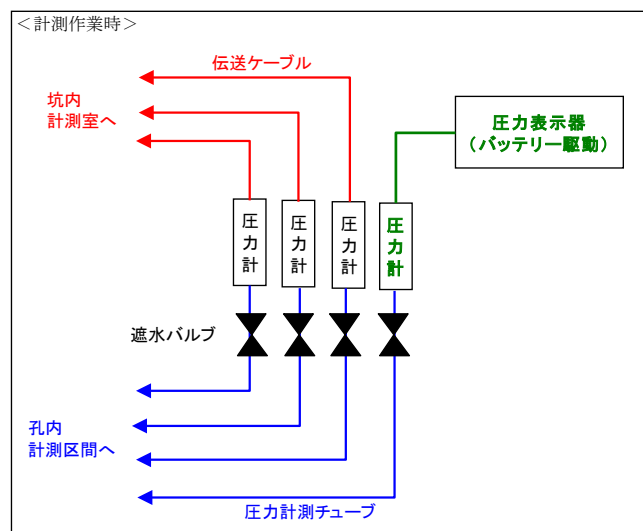
図 4.1-4 計測作業方法の概要

計測坑 B 以外（計測坑 A、C および試験空洞 D、E）では、図 4.1-4 に示すように各計測区間から導出された圧力計測チューブの先端に、間隙水圧計が設置されている。これらのうち機能喪失した 7 ヶ所(A-①、A-③、C-①、C-②、C-③、C-④、D-④、E-④、E-⑤)に、準備した圧力計および圧力表示器を接続して間隙水圧を計測した。使用機器を表 4.1-3 に示す。

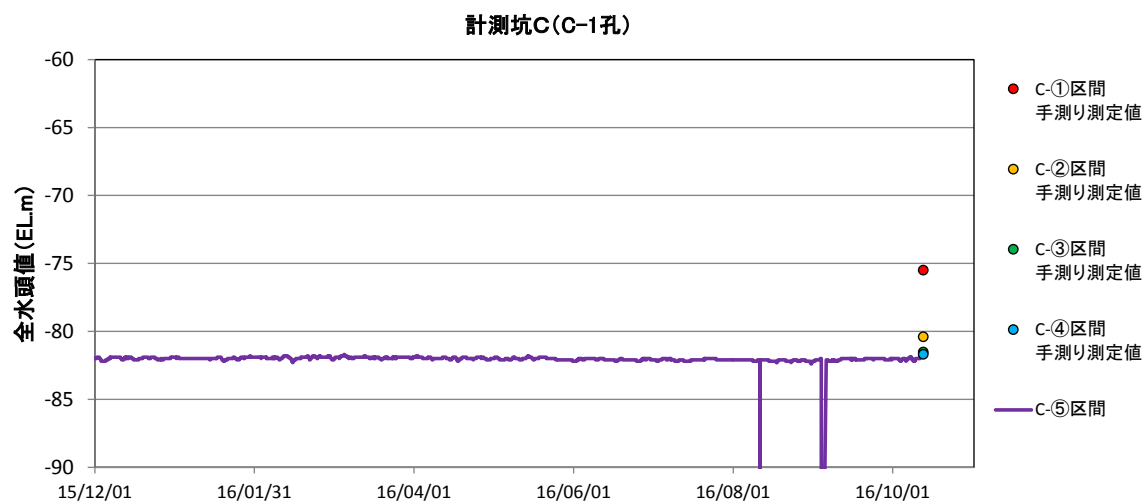
図 4.1-7 計測坑 C-1 孔の間隙水圧経時変化 (2015/12/1~2016/10/14)

計測坑 C	C-1孔 区間①	-83.55	-83.45	昨年度 (平成27年度)	11/11 14:30	-75.65	センサ故障が確認されたため手測りで計測
				今年度 (平成28年度)	10/12 14:33	-75.50	
	C-1孔 区間②	-83.55	-83.45	昨年度 (平成27年度)	11/10 8:46	-80.50	
				今年度 (平成28年度)	10/12 14:52	-80.40	
	C-1孔 区間③	-83.55	-83.45	昨年度 (平成27年度)	11/10 9:06	-81.71	
				今年度 (平成28年度)	10/12 15:11	-81.52	
	C-1孔 区間④	-83.55	-83.45	昨年度 (平成27年度)	11/10 9:28	-81.84	
				今年度 (平成28年度)	10/12 15:30	-81.69	
	C-1孔 区間⑤	-83.55	-83.45	昨年度 (平成27年度)	11/10 9:42	-82.50※	代替センサによる計測中 ※代替センサによる計測値
				今年度 (平成28年度)	10/11 14:00	-82.00※	代替センサによる計測中 ※代替センサによる計測値

※計測坑 C の C-1 孔⑤区間については、代替センサによる計測のため、計測値の確認・記録を行った。

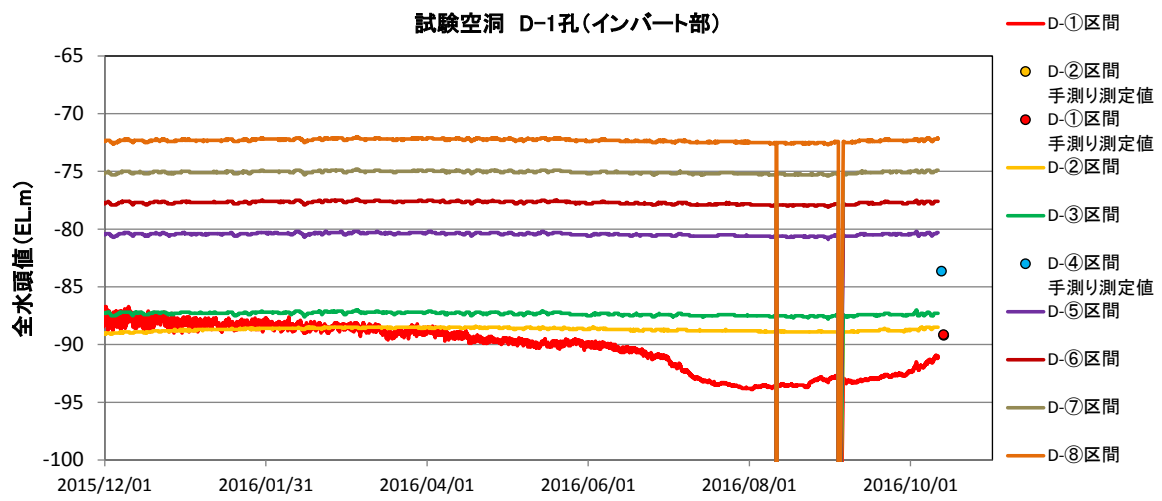
図 4.1-8 間隙水圧経時変化 (試験空洞 D、2015/12/1~2016/10/13)

試験空洞 D-1 孔、E-1 孔での測定結果を昨年度の測定結果と合わせて表 4.1-7 に、間隙水圧の経時変化図を図 4.1-8、図 4.1-9 に示す。本地点については、所定の測定区間のほか、後述の点検結果によりセンサケーブルの不良区間であった D-1 孔①区間および E-1 孔①区間、さらに、間隙水圧計が故障と判明した D-1 孔②区間についても別途測定した。

試験 空洞	D-1孔 区間①	-90.92	-90.2	昨年度 (平成27年度)	11/12 9:40	-89.35	
				今年度 (平成28年度)	10/13 11:43	-89.14	今年度センサケーブル不良のため手測りで計測
	D-1孔 区間②	-90.2	-90.2	今年度 (平成28年度)	10/13 13:46	-89.19	今年度センサ故障が確認されたため手測りで計測
	D-1孔 区間④	-90.92	-89.40	昨年度 (平成27年度)	11/9 14:56	-83.78	
				今年度 (平成28年度)	10/12 16:00	-83.63	
	D-1孔 区間⑥	-90.92	-89.40	昨年度 (平成27年度)	11/9 15:17	-78.20 <sup>※</sup>	代替センサによる計測中 ※代替センサによる計測値
				今年度 (平成28年度)	10/11 14:00	-77.60 <sup>※</sup>	代替センサによる計測中 ※代替センサによる計測値
	E-1孔 区間①	-84.40	-89.50	昨年度 (平成27年度)	11/12 10:09	-84.64	
				今年度 (平成28年度)	10/13 14:06	-84.62	今年度センサケーブル不良のため手測りで計測
	E-1孔 区間④	-84.40	-89.50	昨年度 (平成27年度)	11/9 15:17	-83.52	
				今年度 (平成28年度)	10/12 16:41	-83.58	
	E-1孔 区間⑤	-84.40	-89.50	昨年度 (平成27年度)	11/9 15:37	-71.82	
今年度 (平成28年度)				10/12 10:21	-71.72

※試験空洞 D-1 孔⑥区間については、代替センサによる計測のため、計測値の確認・記録を行った。

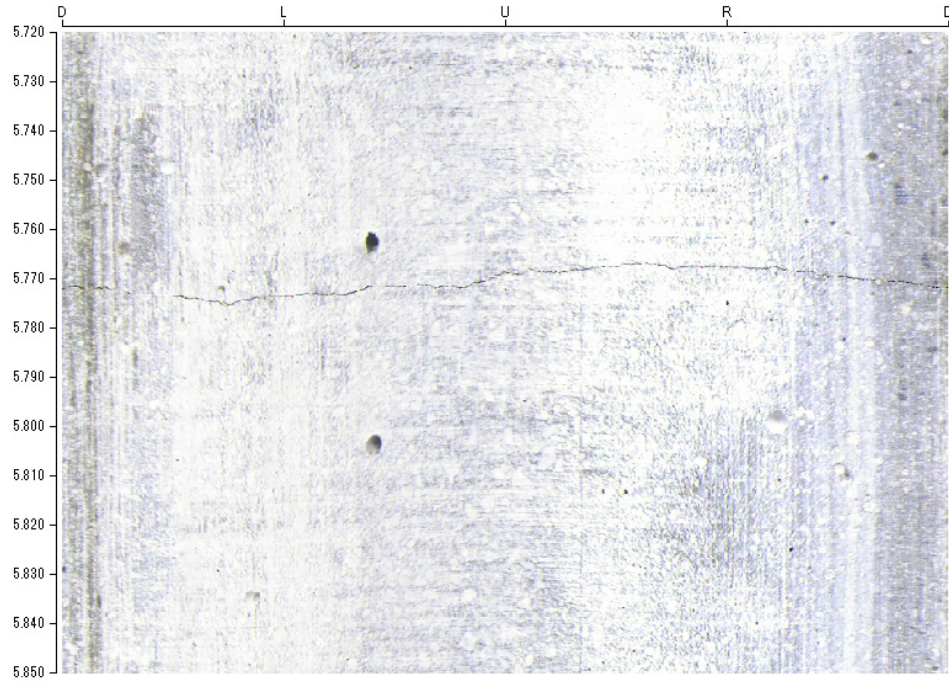
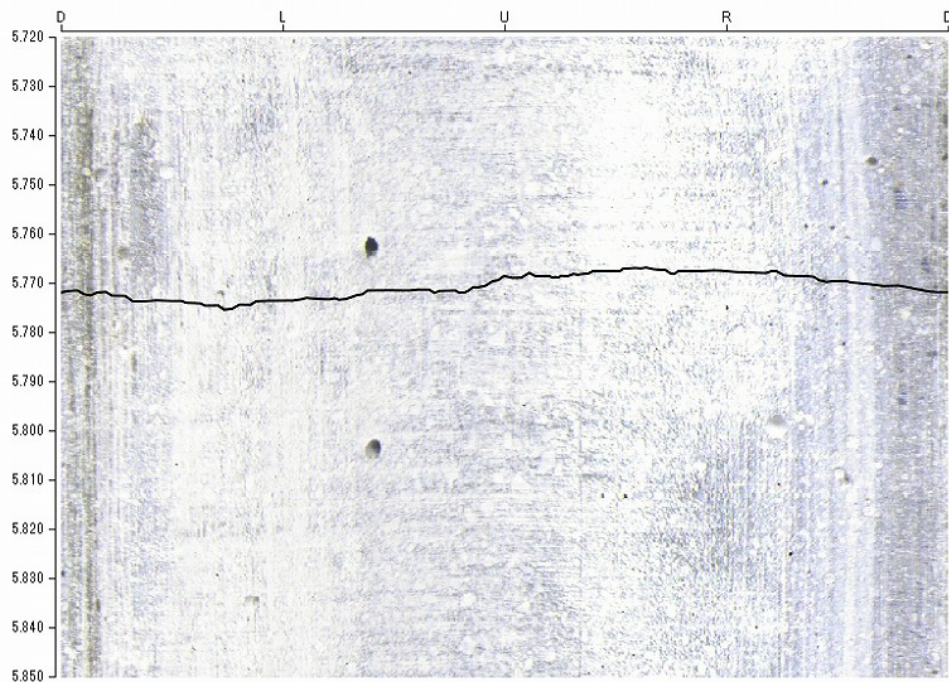
図 4.1-28 深度 5.772m 付近の割れ目

- 割れ目とは別に、骨材の剥離または気泡跡と思われる円形状の空隙を見ることができた。これも第1回目と比較し変化は見られなかった。
  - 前年度までの観測で確認されている3本の既存ひび割れ（図 4.1-28～図 4.1-33参照）以外に、新規の割れ目は確認されなかった。
  - 割れ目の開口幅は、どちらの割れ目も計測限界である0.25mm未満であり、第5回目調査と比較し開口幅の差異は認められなかった。

開口幅は、計測限界の0.25mm未満である。

割れ目の走向傾斜は、N86W89Nを示す。ボーリング孔に直交しほぼ垂直に切断している。

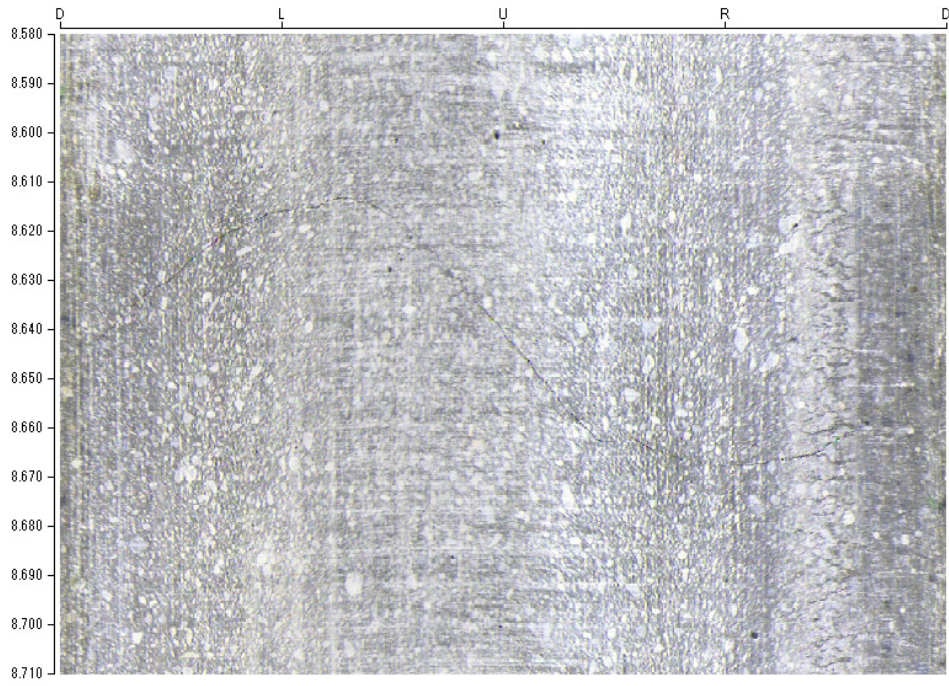
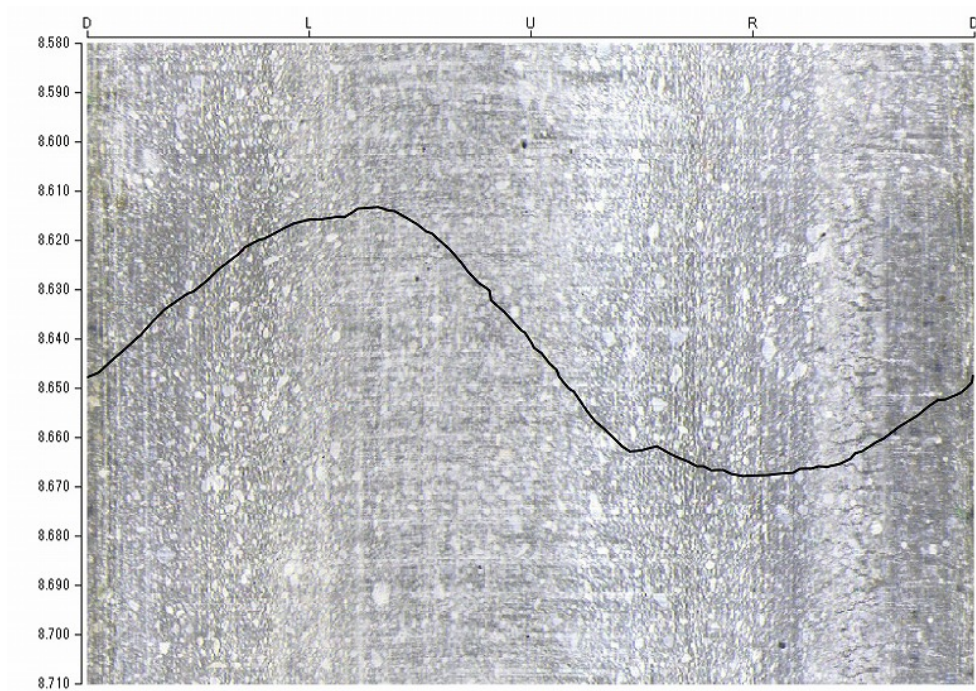
図 4.1-30 深度 8.646m 付近の割れ目

開口幅は、計測限界の0.25mm未満である。

割れ目の走向傾斜は、N52E79Nを示す。

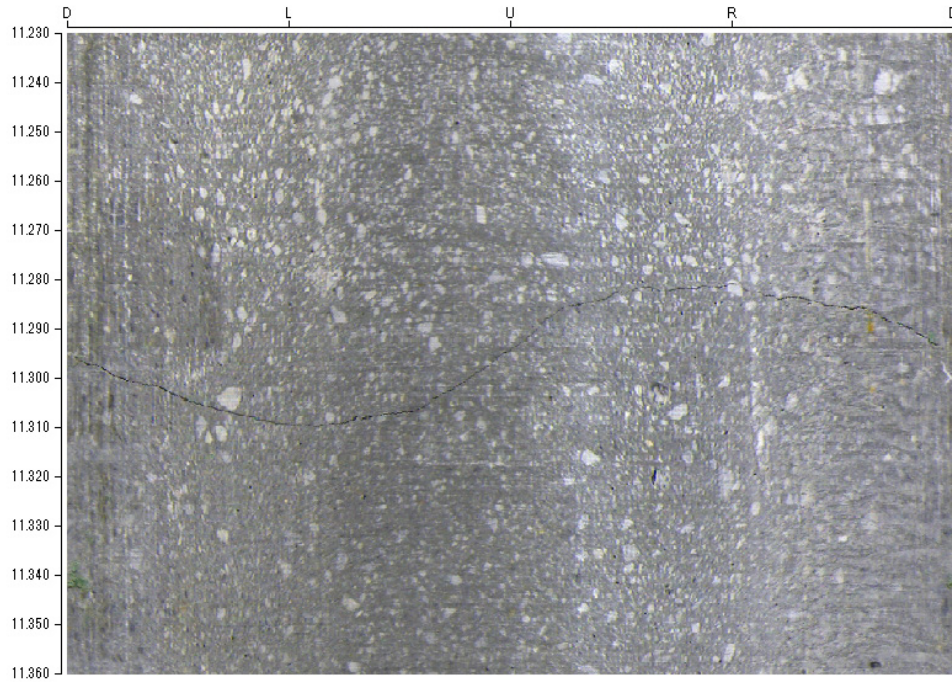
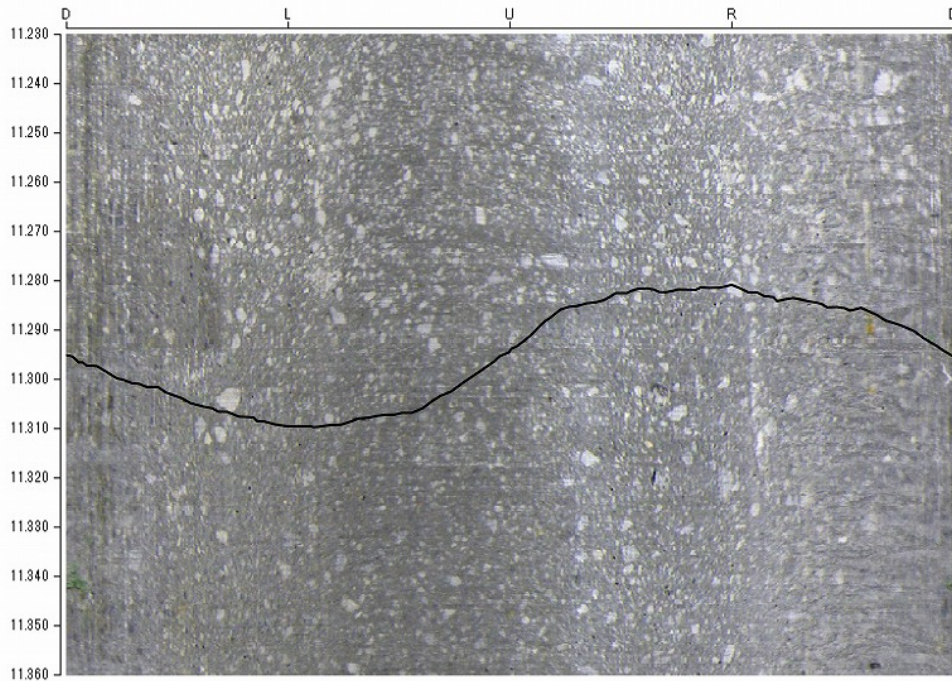
図 4.1-32 深度 11.295m付近の割れ目

- ③ 深度11.295 m（N66W85N）：ボーリング孔に対して走向はN66Wで斜交し、ほぼ垂直である85度でボーリング孔を切断する。
- 平成24年度、水の滲み出しによるとおもわれる“しみ”が確認されたが、平成25年度以降、平成27年度まで同位置で“しみ”確認されていない。
- 今回の計測（平成28年度）で、深度11.1m以深で水の滲み出しによるとおもわれる“しみ”と深度13.74m以深で“水の溜まり”が確認された（図 4.1-34参照）。

開口幅は、計測限界の0.25mm未満である。

割れ目の走向傾斜は、N66W85Nを示す。

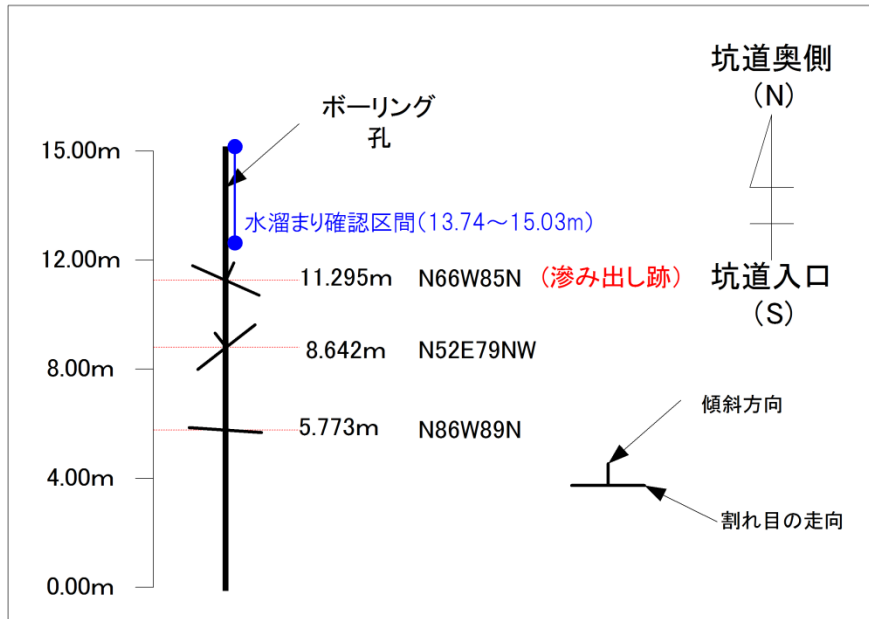
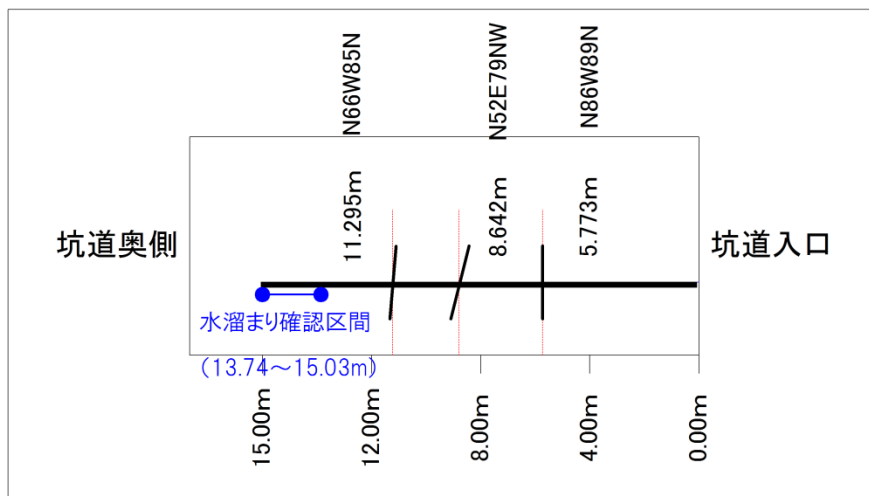
図 4.1-34 割れ目の発生位置および方向性と水溜まりの確認区間

- “水の溜まり”区間では薄い膜状の浮遊物も確認されている。

昨年度までの BTV 観察で確認されたひび割れは 3 箇所であり、図 4.2-39 に示すとおりである。図には、今回の観察で確認された水の滲みの区間（深度 11.1m 以深）、溜まり水の確認された区間（深度 13.74m 以深）を示した。

- ・ 今年度のひび割れ調査結果より、上部低拡散層、上部コンクリートピット、左側側部低拡散層において昨年度の調査時からのひび割れ幅の増大、進展、新たなひび割れの発生は確認されなかった。
- ・ 上記対象部材の挙動計測結果においても、季節の温度変化に対応した応力変化が認められ、ひび割れの発生や進展するような不連続な応力挙動が認められないことから、ひび割れの発生や進展は生じていないものと評価され、ひび割れ調査結果と整合する結果が得られた。
- ・ 今年度の BTV 観察結果より、昨年度の観察時からの底部低拡散層のひび割れ幅の増大、進展、新たなひび割れの発生は確認されなかったが、深度 11.1m 以深で水の滲み出しによる“考えられる”しみ”と、深度 13.74m 以深で“水の溜まり”が確認された。
- ・ 底部低拡散層の応力計測結果より、部材右側（空洞軸方向）で応力の急激な変化が認められた。隣接するひずみ計で同様な傾向が無いものの、計器近傍において空洞横断方向にひび割れが発生した可能性がある。
- ・ 底部低拡散層左側の BTV 観察孔で新規ひび割れの発生は確認されていないことから、仮にひび割れが生じたと仮定しても、そのひび割れ長さは短い局所的なもの、あるいは既存ひび割れが空洞横断方向に進展したものと考えられる。
- ・ 今後ひび割れの発生も含めて、BTV 観察孔で認められた溜まり水の起源、侵入経路の特定を検討する必要がある。

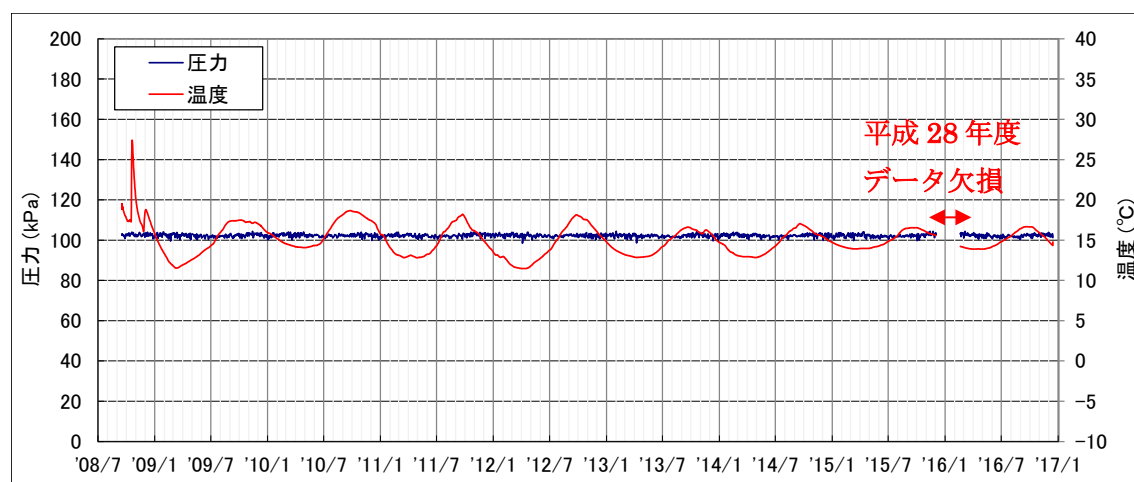
図 4.1-37 無線通信装置で測定中の低透水層中の温度と間隙水圧

温度は、坑道内の外気による換気の影響により外気温の年変化の影響を受けていることが分かる。間隙水圧については低透水層中に水が浸入していないため間隙水圧計のフィルター内の気圧を測定している状態であり、設置時の 1 気圧のまま変化していない。

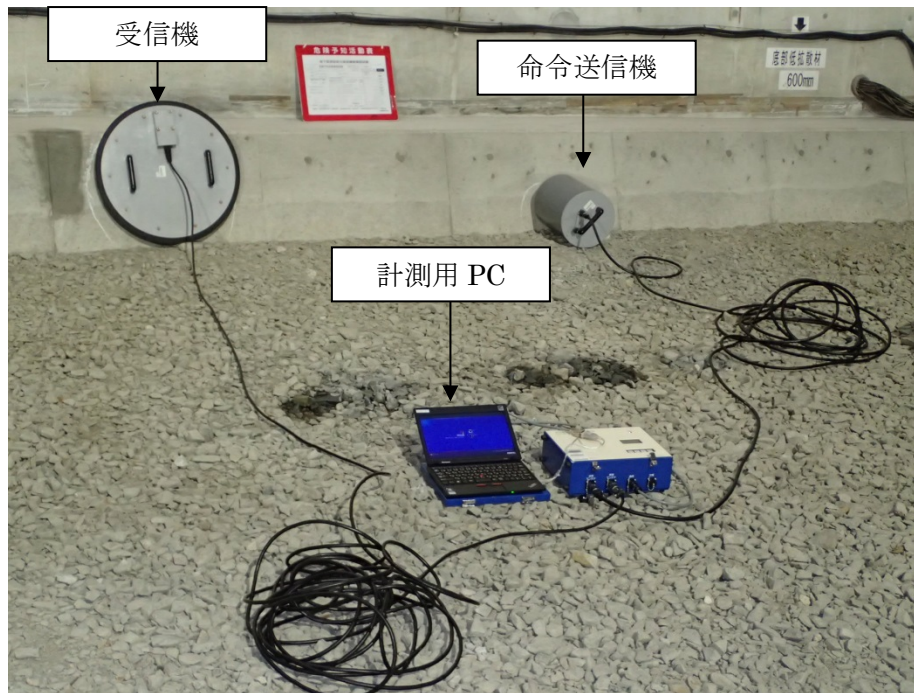
図 4.1-40 地中無線データ回収状況

今回は、12 月 14 日（水）13:00～15:00 にかけて 5 回、データ回収を試みたが、2015 年 12 月 3 日～2016 年 2 月 18 日のデータが回収できなかった。原因としては、計測器のバッテリー消耗とデータ受信中に送受信機間で通信不具合が生じた事が挙げられている。バッテリー消耗に関しては、計測データと同時にバッテリー電圧の情報も送信されるが、稼働限界に近い数値を示している。坂田電機のバッテリー保障期間は 5 年であり、計器を稼働してから本年度で 8 年目となる。また、昨年度、無線通信装置内の時計には 1 分 30 秒程度のずれがみられたが、本年度では 3 分 30 秒のずれが確認されている。

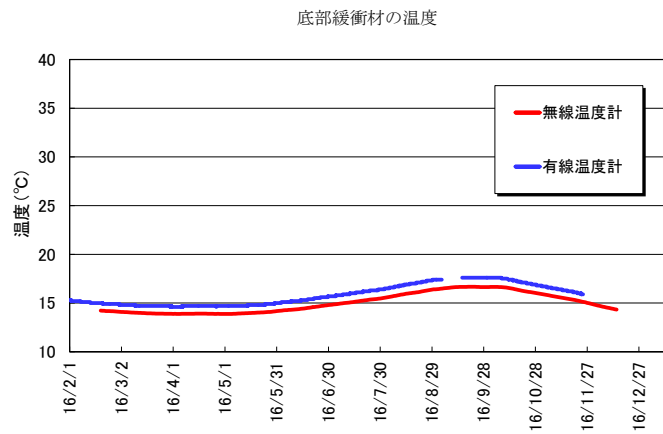
図 4.1-42 地中無線計器と有線計器の温度データ回収結果

また、地中無線計器近傍に有線計器を設置しており（図 4.1-41）、双方の温度計データを図 4.1-42、間隙水圧計データを図 4.1-43 に示す。地中無線計器の計測値は近傍の有線計器の計測値と同等であり、設置後約 8 年経過時点で、地中無線装置が正常に作動することを確認した。

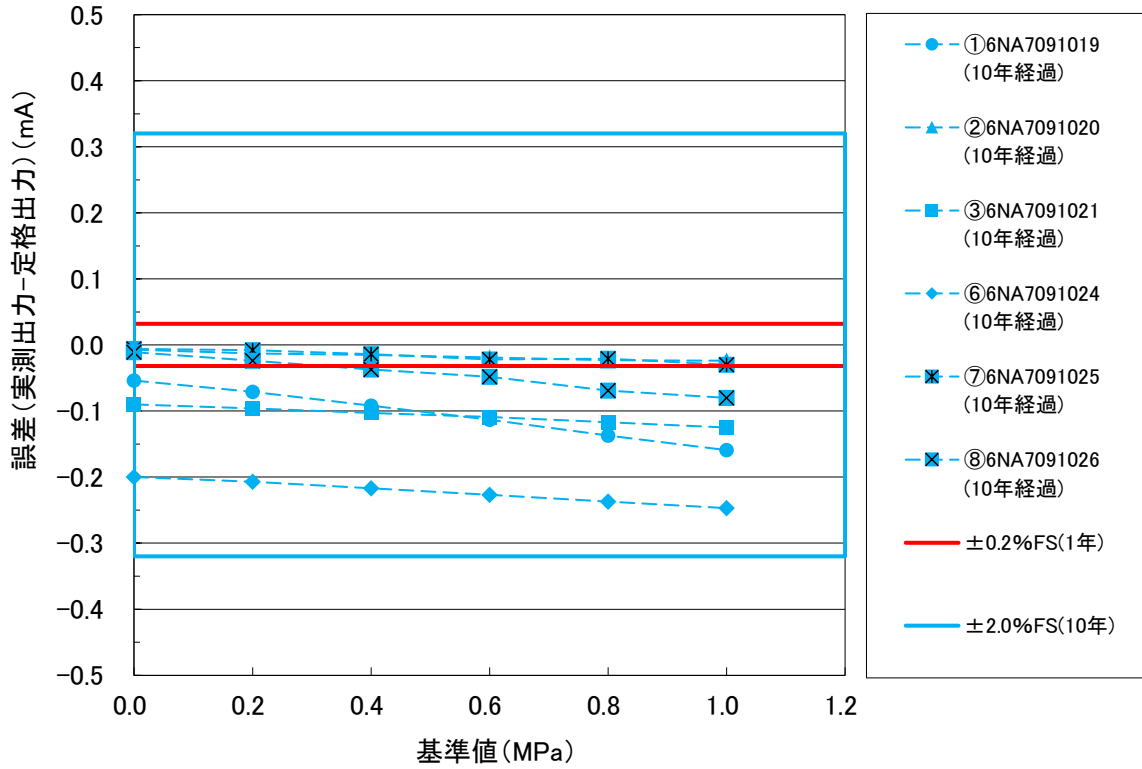
図 4.1-61 出力特性検査の結果（試験空洞（E-1 孔））

⑥区間の間隙水圧計については誤差が基準値に対してマイナス側に若干大きく振れ、また、①区間の間隙水圧計については誤差が大きくなるほど比例してマイナス側に大きくなる傾向が認められたものの、すべての間隙水圧計において長期安定性の誤差範囲内にあり、特に異常は認められなかった。

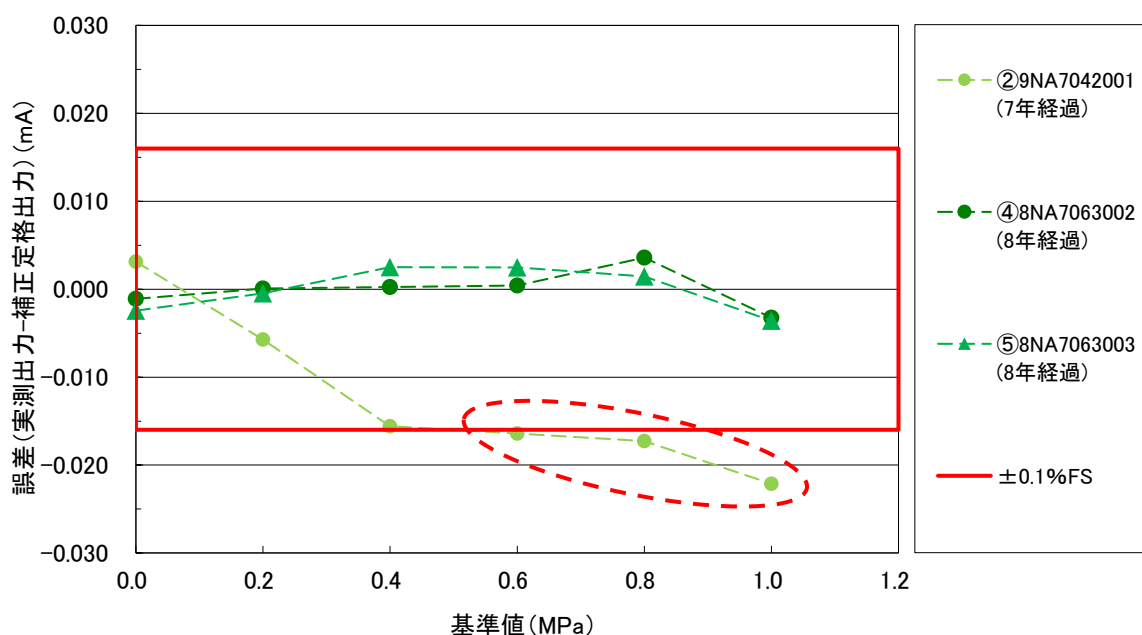
図 4.1-63 基準値と誤差 (実測出力-補正定格出力) [計測坑 A]

実測値を直線近似して求めた補正定格出力と実測値との差は、計測坑 A の A-1 孔②区間を除いて、すべて間隙水圧計の精度の範囲内にあり、補正により間隙水圧計の出力を当初の精度内で保証できることが確認できた。

A-1 孔②区間の間隙水圧計に関しては、誤差が大きくなるほど比例してマイナス側に大きくなる傾向が認められ、0.6MPa 以上では許容値を超過し、異常と判断された。

間隙水圧計の点検結果で出力特性検査時の圧力が 0.6MPa 以上のときに許容値を超過する症状が認められたものの、実際の水圧は 0.04MPa 程度と低いことから大きな影響は受けていない可能性が高い。また、間隙水圧の経時変化は正常であり、絶縁抵抗検査も正常であった。本症状が故障の前兆の恐れはあるものの、現時点で正常に計測できていることもあり要経過観察とした。

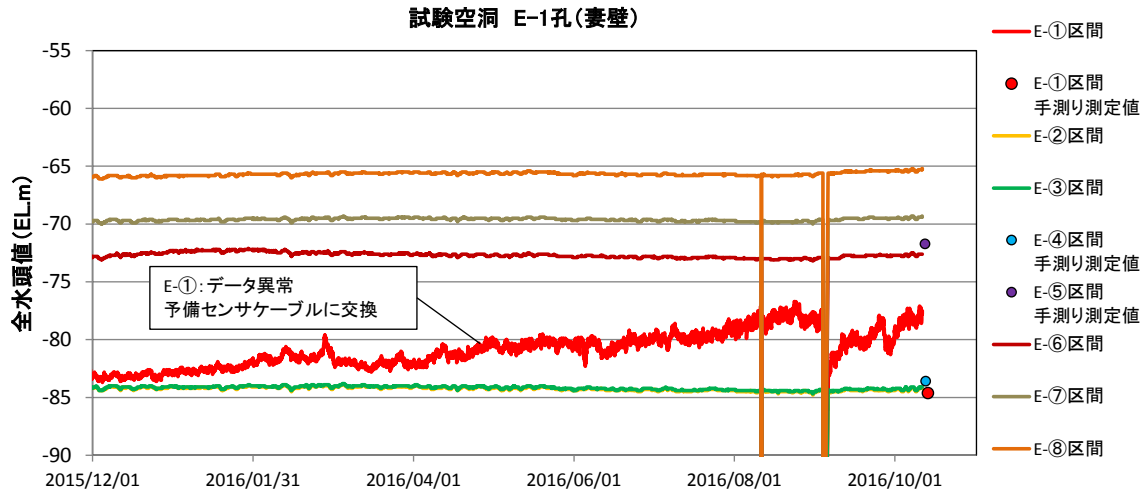
図 4.1-72 試験空洞 (E-1 孔) における間隙水圧経時変化

- ・ E-1 孔①区間（妻壁から 0.50m～1.00m 区間）

E-1 孔の①区間では、2014 年 12 月初旬ごろから 1m 程度上下に激しく振れながら不規則に上昇・下降しており、別途計測した手測りの値に対し 7.4m 程度高い値を示したことから、異常と考えられた。ただし、間隙水圧計の点検においては異常が認められなかったことから、後述に示すセンサケーブルの通信検査を実施した。

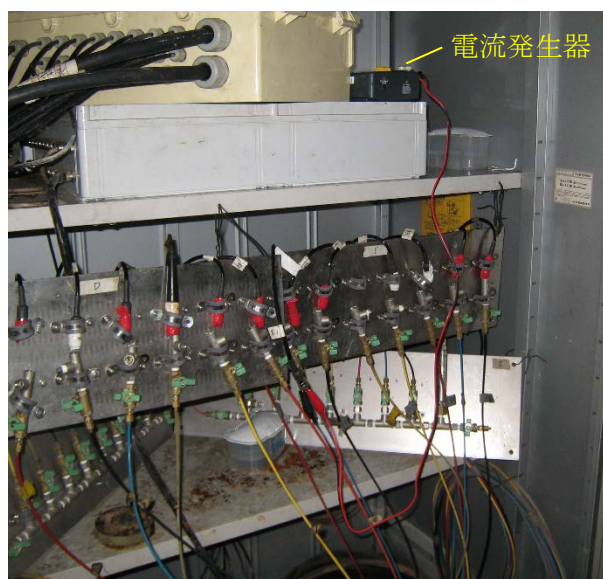
図 4.1-73 センサケーブルの点検状況

この結果、D-1 孔①区間の表示は概ね 2~4 分ごとに 0.1m 程度ずつ低下し続ける現象が確認され、E-1 孔①区間についても、0.1m~8.4m 程度の低下と上昇を不規則に繰り返す現象が確認された。したがって、どちらのセンサケーブルも断線はしていないものの、異常値を送り続けていることが確認され、センサケーブルの不良を確認した。

これを受け、予備のセンサケーブルへ配線を換えたが、点検終了後の経時変化で再度不安定な挙動を示すことが確認された。予備のセンサケーブルについても不良の可能性があることから、次年度に点検することとした。

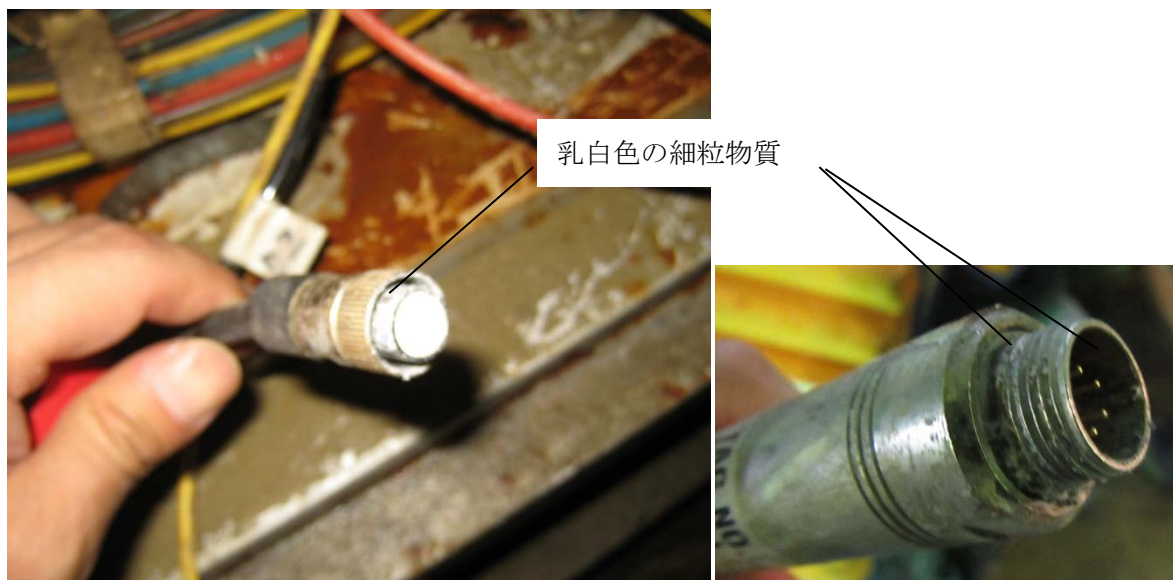
この他、2016年10月1日に調査坑内が停電したことにより、試験空洞内が95cm程度水没した。これにより、計測小屋内の下段に設置していたD-1孔①区間、D-1孔②区間の間隙水圧計が水没した可能性がある。それぞれの間隙水圧計のケーブルコネクタ内部には顕著な水滴は認められなかったものの、間隙水圧計およびケーブルコネクタ内部には、乳白色の細粒物質が多く付着していた（図4.1-74）。

センサコネクタ部（ケーブル側）

センサコネクタ部（センサ側）

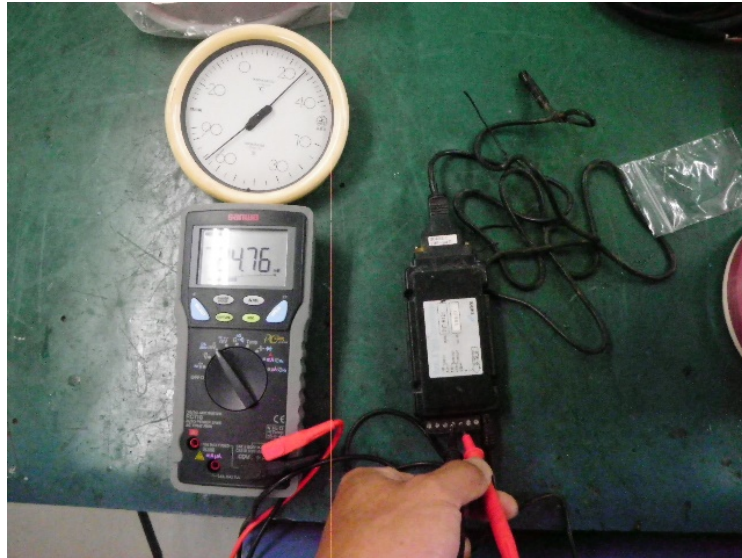
図 4.1-77 検査状況

図 4.1-76 に示すように、百葉箱破損のため、損傷を受けた可能性のある既設温湿度計の性能を確認した（平成 28 年 9 月 5 日に回収）。図 4.1-77 に示すように、テスターによる検査の結果、計測器の故障が確認されたため、新規に購入し、再設置することとした。

今年度故障した百葉箱および温湿度計の再設置を行った。表 4.1-20 に設置機器数量、表 4.1-21 に計測器の仕様を示す。

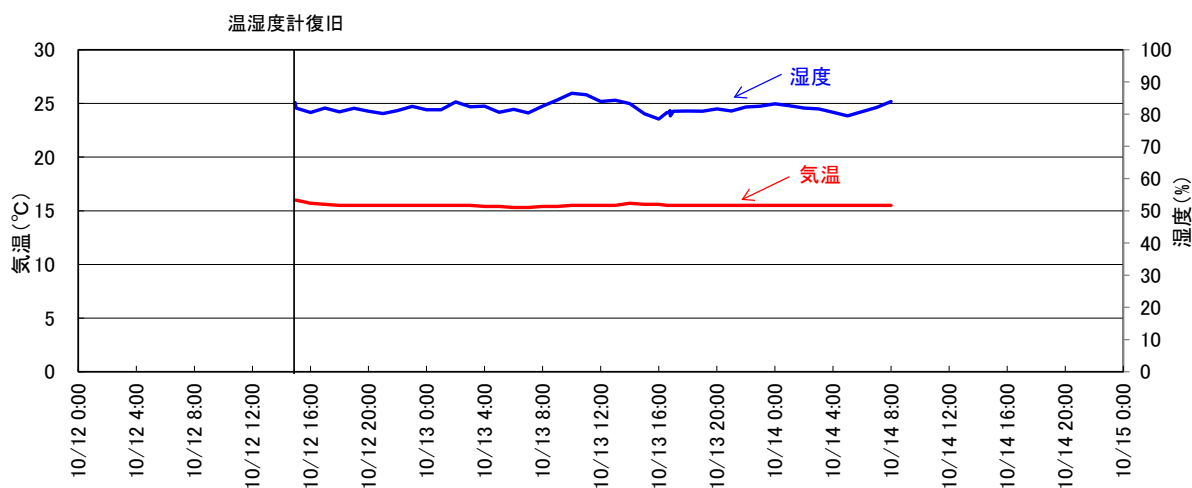
図 4.1-79 復旧後の温湿度計の計測データ

- ④ 動作確認  
正常にデータが取得されていることを確認した。復旧後の温湿度計の計測データを図 4.1-79 に示す。

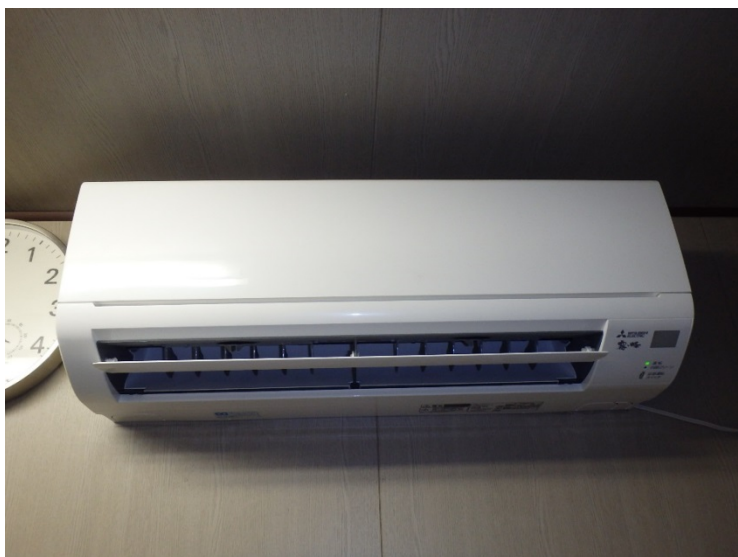
図 4.1-80 空調機設置状況

現場計測室に設置してある空調機の劣化が原因とされる絶縁抵抗値低下が確認されたため、新規に空調機を設置することとした（平成 28 年 9 月 5 日に確認）。

- a. 空調機機材の搬入（坑外～現場計測室）
- b. 既設空調機の撤去
  - ① フロンガス除去、室外機の取り外し
  - ② 室内機と室外機をつなぐ内外接続線の取り外し作業
  - ③ 接地線取り外し作業
  - ④ 冷媒配管等の取り外し
  - ⑤ 室内機の取り外し
- c. 新規空調機の設置
  - ① 室外機の設置
  - ② 室内機と室外機をつなぐ内外接続線に関連する作業
  - ③ 接地線に関連する作業
  - ④ 冷媒配管等の接続
  - ⑤ 室内機の計測室壁への固定作業

⑥ フロンガス注入

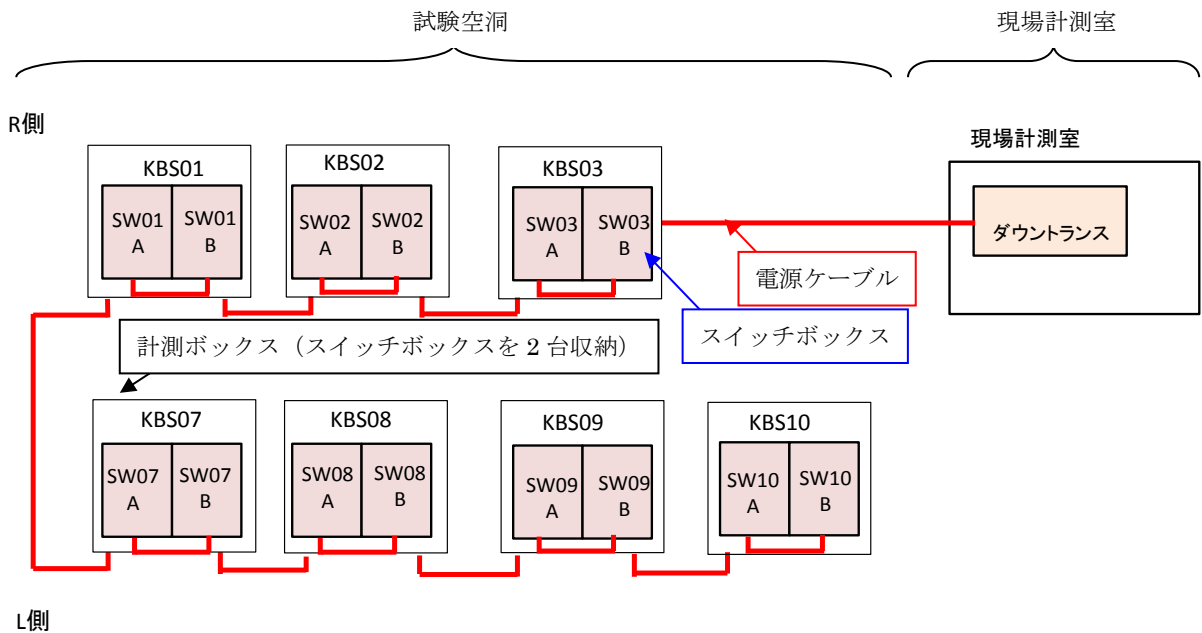
図 4.1-81 電源系統図

現場計測室から試験空洞に出ている 100V 電源ケーブル（計測システム用）においても、絶縁抵抗値低下が確認されたため(平成 28 年 9 月 5 日に確認)、漏電の原因調査を実施した。

漏電調査の対象は、図 4.1-81 に示す電源系統図の、現場計測室のダウントランスから試験空洞に延びている電源ケーブルおよびスイッチボックスとした。

現場計測室のダウントランスに繋げている電源プラグで絶縁抵抗値を測定した。測定結果を表 4.1-22 に示す。平成 28 年 9 月 5 日の測定では、絶縁抵抗値が 0.003~0.007MΩ であり、平成 28 年 10 月 12 日の測定では、絶縁抵抗値が 5MΩ 以上であった。「電気設備の基準基準」における低圧電路 (300V 以下) の絶縁抵抗値 (0.1MΩ 以上) を参照すると、平成 28 年 9 月 5 日時点では漏電の可能性があったが、平成 28 年 10 月 12 日時点では漏電の可能性がないとの判定をした。

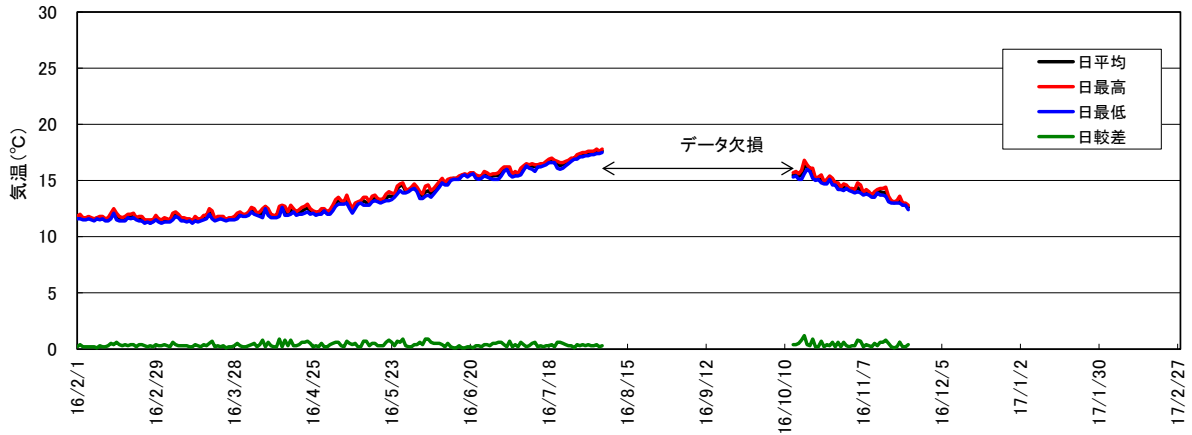
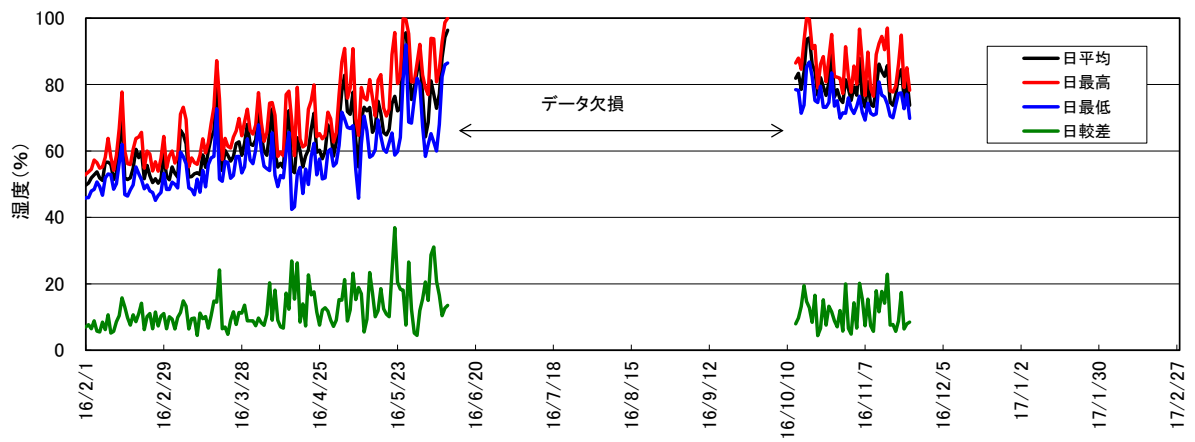
図 4.2-1 坑内気温・湿度の経時変化 (百葉箱温湿度計 A-①)

本試験における環境計測は、百葉箱温湿度計1基(A-①)による空洞手前で計測を行っている。百葉箱の劣化破損、百葉箱内に設置した温湿度計の故障により5月から10月にかけてデータ欠損があるため、試験施設直近の側壁に設置されている分散型温湿度計の計測も参照した。以下、H27年2月からH28年2月までの環境計測結果の分析結果について以下に示す。

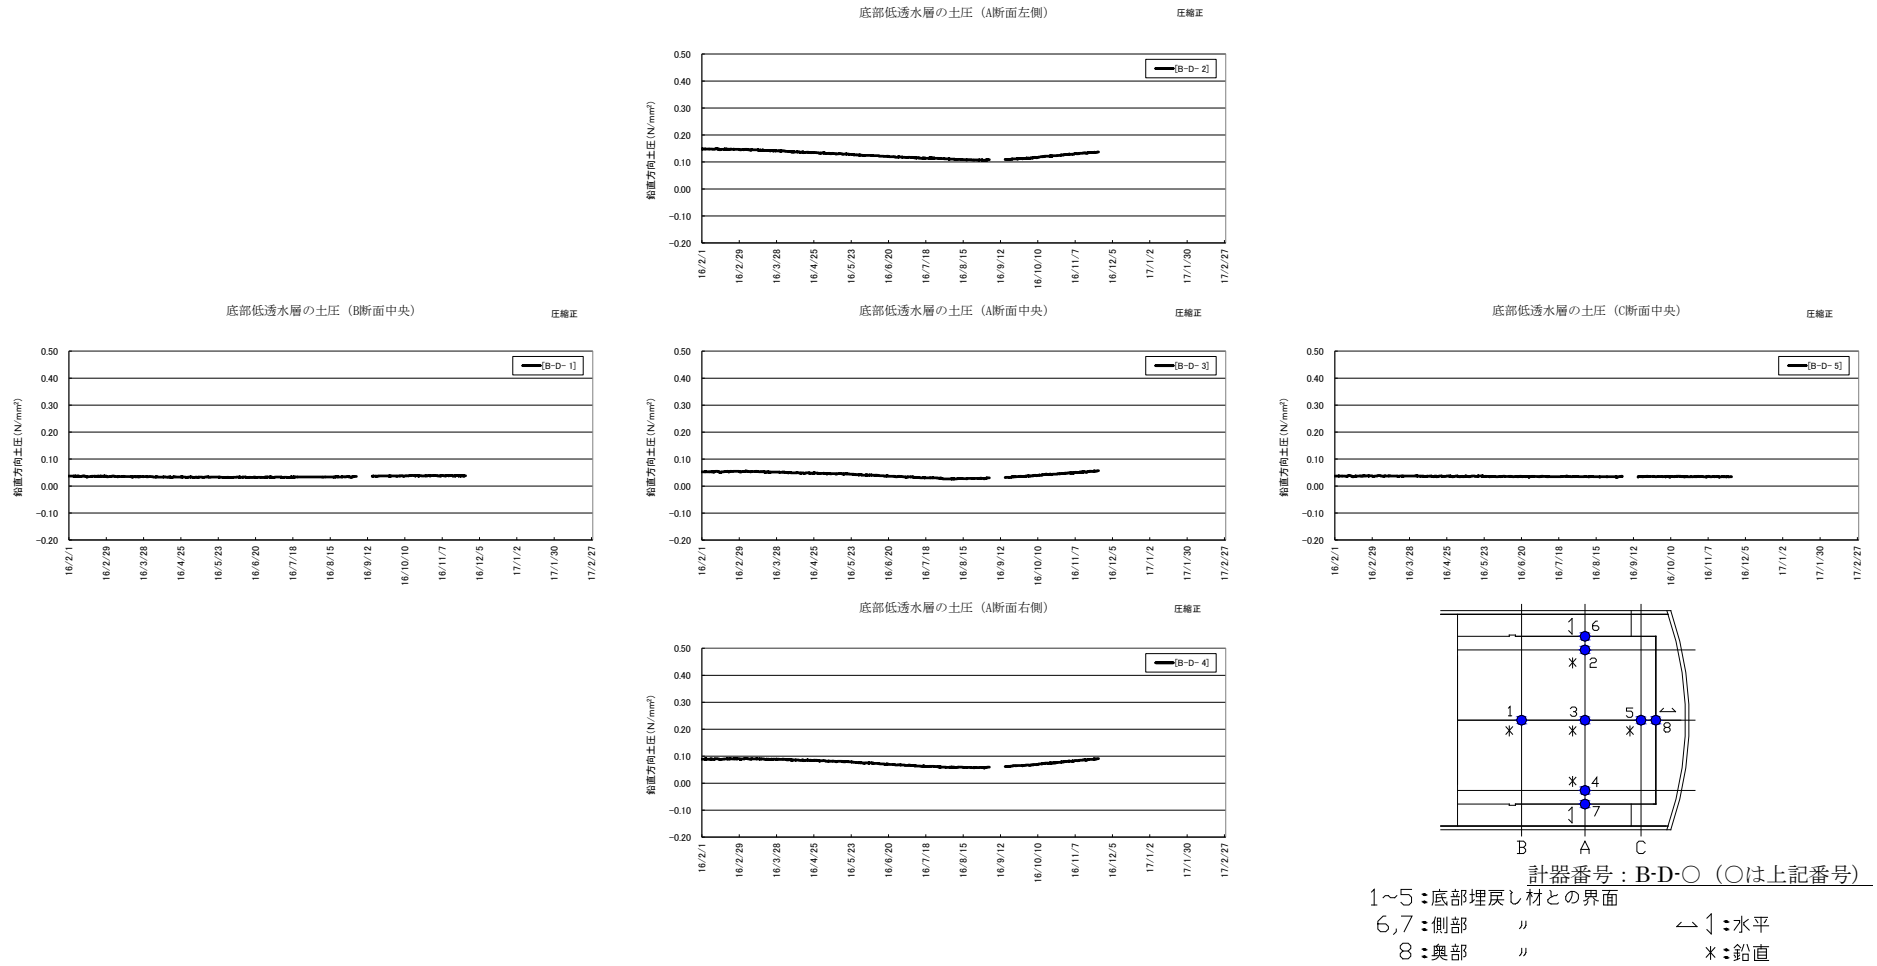
図 4.2-9 底部低透水層 土圧計計測結果 (鉛直方向)

序に伴い本施設の季節変動の影響が左右で異なるためであると考えられる。H24 年（2012 年）7 月の側部低透水層（左側）施工後からは、左右の側部低透水層の状態がほぼ同等となり、両者で同じトレンドを示すようになる。季節の温度変化に伴う変動を繰り返しながら、左側（B-D-2）は僅かな減少傾向が見られるのに対して、右側（B-D-4）は僅かな増加傾向が見られる。これは、試験施設の構成が左右対称ではないことにより、底部低透水層に均一に土圧が作用していないためであると推察される。

H28 年 2 月現在で左側（B-D-2）が右側（B-D-4）より  $0.046\text{N/mm}^2$  大きくなっている。

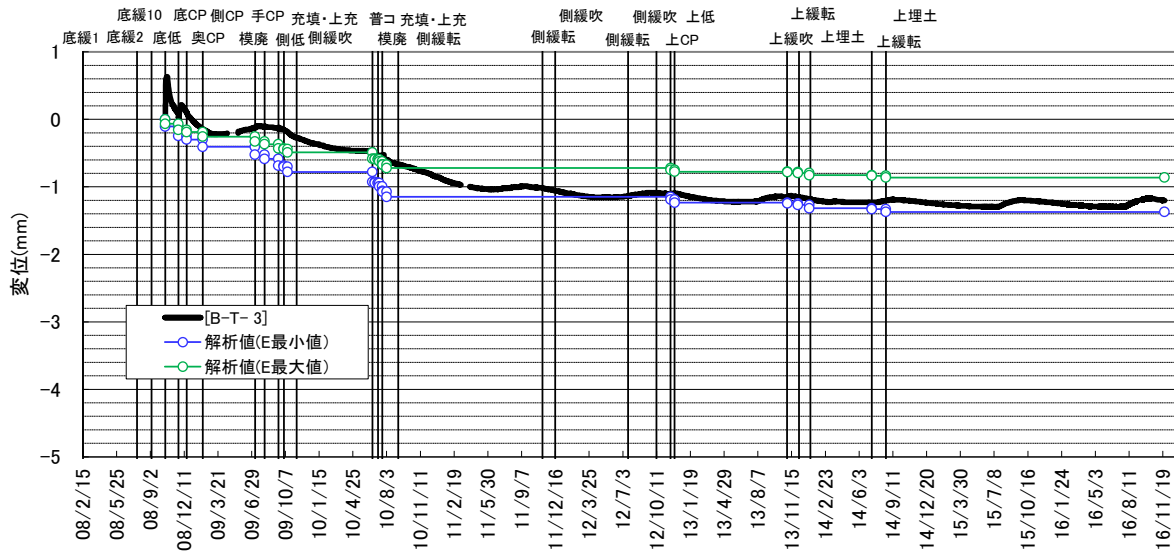
図 4.2-16 沈下計経年変化 (A断面中央)

H20年10月16日の計測開始から H28年11月24日までに底部低透水層の A 断面中央 (B-T-3) で計測された沈下量の経年変化を図 4.2-16 に示す。同図には、図 4.2-17 の横断面 2 次元モデルの FEM 解析結果の沈下量を併せて示した。解析に用いた低透水層の弾性係数は、底部低透水層で実施した平板載荷試験結果の最大値、最小値を用いている。実測の沈下量の変化傾向は解析結果と概ね整合している。ただし、実測の沈下量は上載荷重が一定の期間においても徐々に収束する傾向を示しており、低透水層のクリープ的な挙動が観測されている。

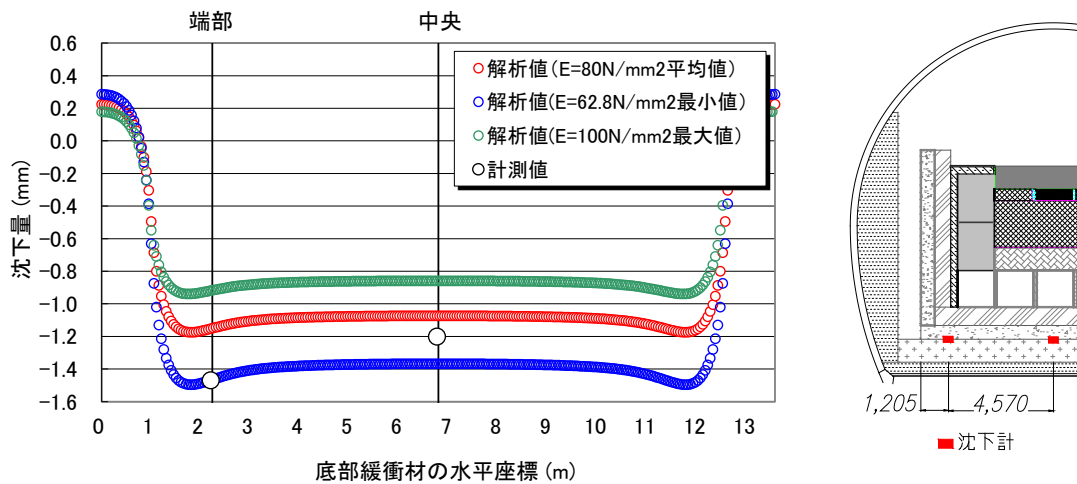
図 4.2-17 底部低透水層沈下量の計測値と解析値の比較 (A断面)

2 次元 FEM 弾性解析での底部低透水層沈下量と今年度の計測値との比較を図 4.2-17 に示す。計測値 (H28年11月24日のデータ) は、A 断面左側 1.5mm、A 断面中央 1.3mm であり、平板載荷試験結果の変形係数が平均値～最小値での解析結果に相当する値であった。計測値を説明できる解析の変形係数が、平板載荷試験結果の平均値～最小値となった理由としては、図 4.2-16 より、計測値に低透水層のクリープ的な挙動が生じていることによると考えられる。

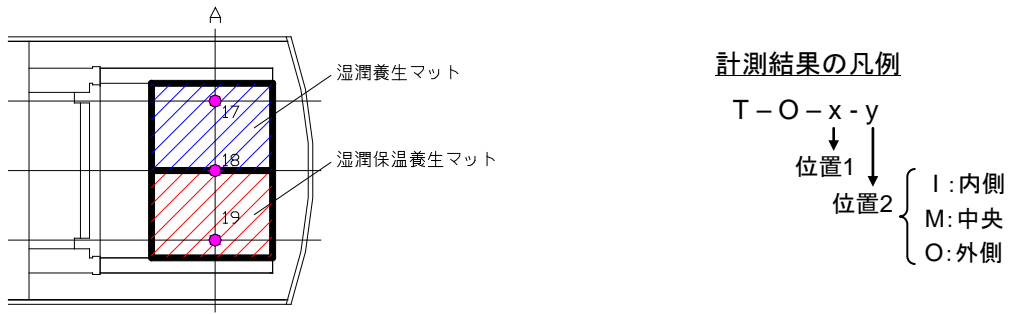
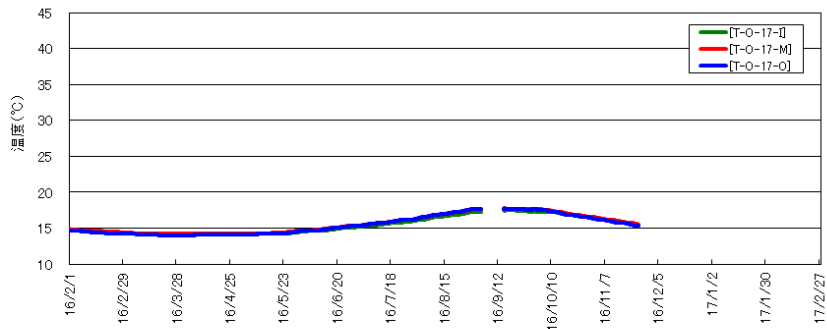
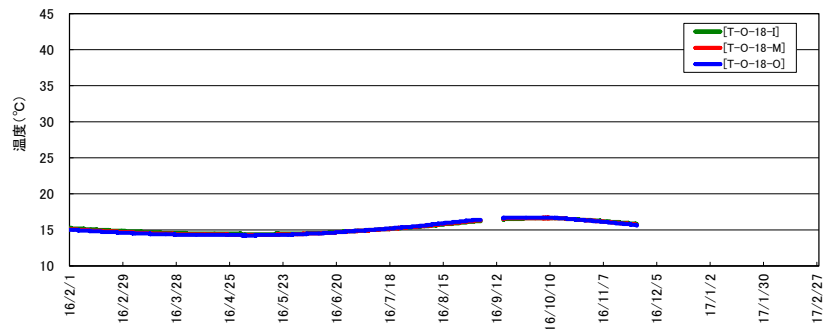
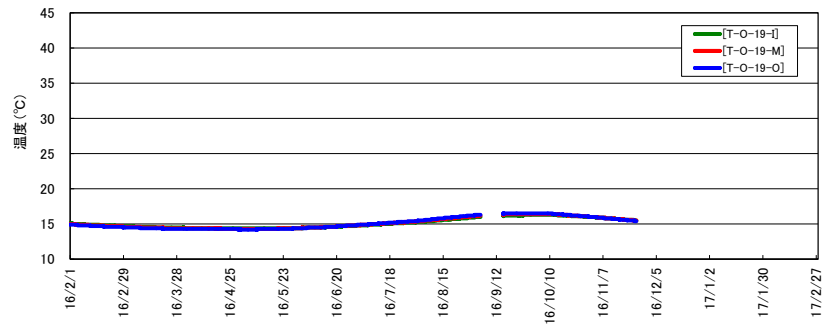
図 4.2-40 上部低拡散層の温度計測結果

上部低拡散層の温度計測結果を図 4.2-40、応力計測結果を図 4.2-41 に示す。両者ともに、全計測器において年間を通して季節の温度変化に伴う変動をしている。

以上より、今年度の期間中に上部低拡散層にひび割れは発生していないものと考えられ、ひび割れ調査結果と整合する。

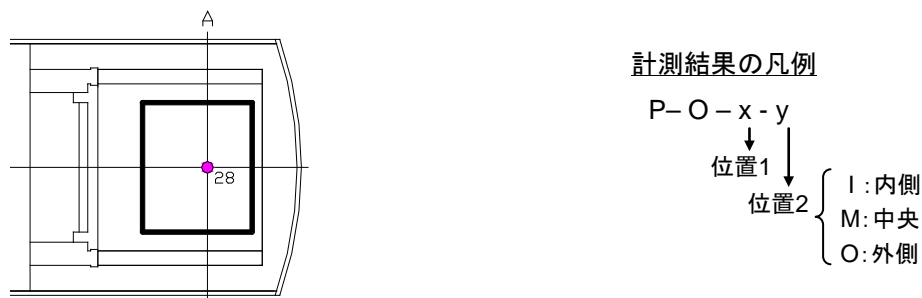
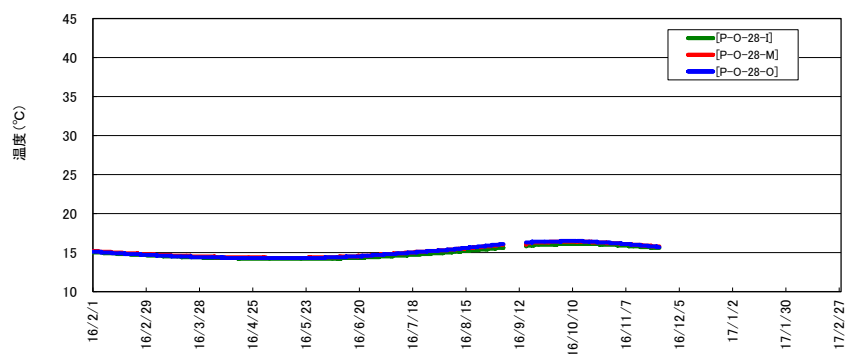
図 4.2-42 上部コンクリートピットの温度計測結果

上部コンクリートピットの温度計測結果を図 4.2-42、応力計測結果を図 4.2-43 に示す。上部低拡散層の挙動と同様に、温度、応力ともに、全計測器において年間を通して季節の温度変化に伴う変動をしている。

上より、今年度の期間中に上部コンクリートピットにひび割れは発生していないものと考えられ、ひび割れ調査結果と整合する。

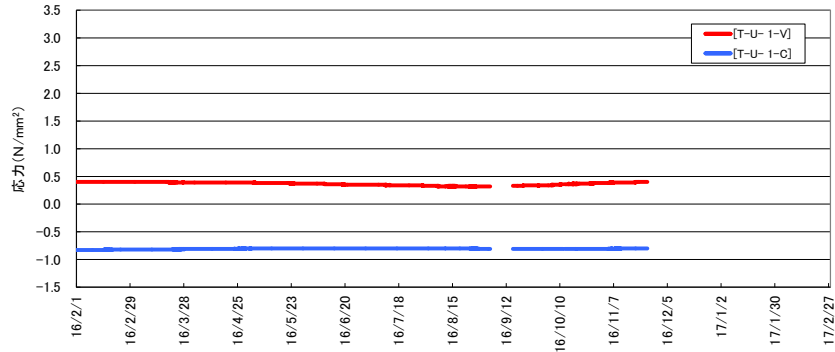
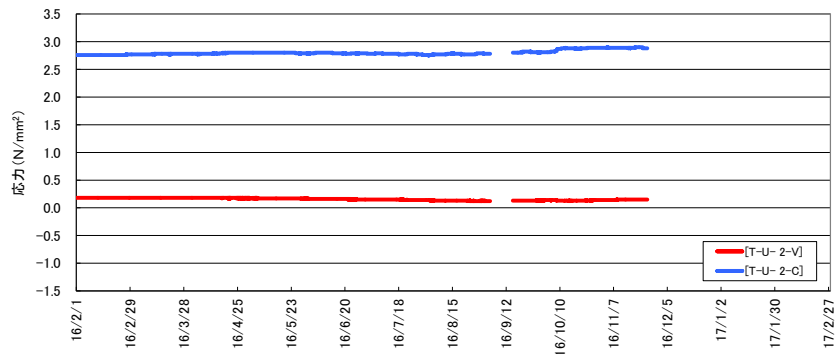
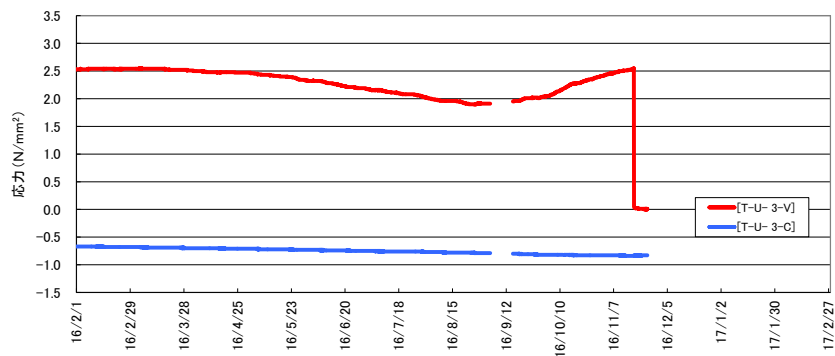
図 4.2-49 底部低拡散層の応力計測結果

隣接するひずみ計器で同様な傾向は認められないことから計器故障の可能性がある。仮に有効応力計の挙動が計器近傍のひび割れを感知したのものとしても、底部低拡散層左側の BTV 観察孔で新規ひび割れの発生は確認されていないことから、ひび割れ長さは短い局所的なもの、あるいは既存ひび割れが空洞横断方向に進展したものと考えられる。応力値の急変は今年度の点検後の挙動であるため、来年度の点検で計器異常の有無について確認を行うこととする。

- 底部低拡散層の右側に設置した空洞軸方向応力計の測定結果で、応力の急激な変化が認められた。隣接するひずみ計で同様な変化が認められないが計器近傍でひび割れが発生した可能性がある。
- BTV 観察で新規ひび割れの発生や既存ひび割れ幅の増大は確認されていないため、ひび割れが新たに発生したとしても、ひび割れ長さは短く、部材右側で局所的なひび割れ、あるいは既存ひび割れが右側に進展したものと考えられる。
