## 第4章 既設施設のデータ取得と評価

### 4.1 本年度の既存施設の計測調査データ取得

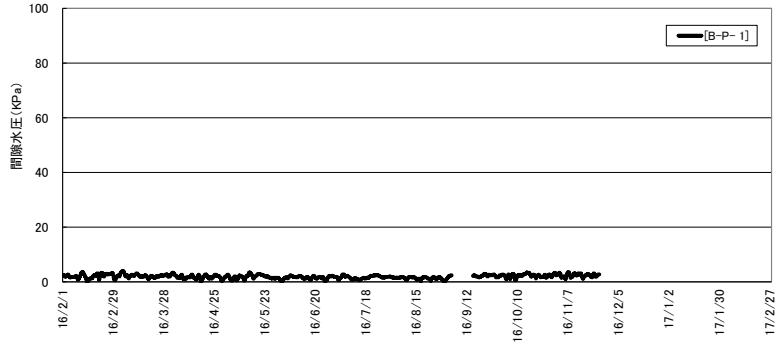
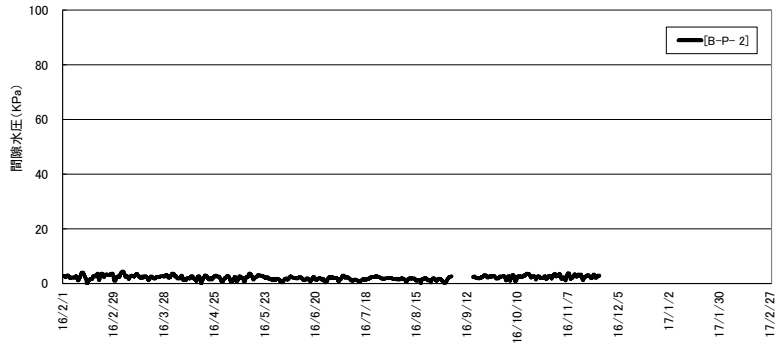
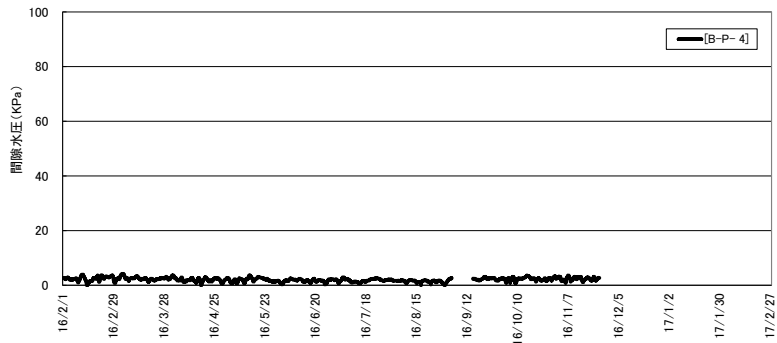
図 4.2-51 底部低透水層の間隙水圧計測結果

- 底部埋め戻し材と底部低透水層の境界において間隙水圧の変化は無く、底部低透水層の下部から水が浸入した痕跡は認められない。
- 沈下計、土圧計の計測挙動は昨年度までと大きくかわらず、特異な挙動を示していないことから外部から底部低透水層に水が浸入してベントナイトが膨潤した可能性は小さい。
- 以上から、底部低透水層を侵入経路として底部低拡散層の観察孔内に水が浸入した可能性は小さい。

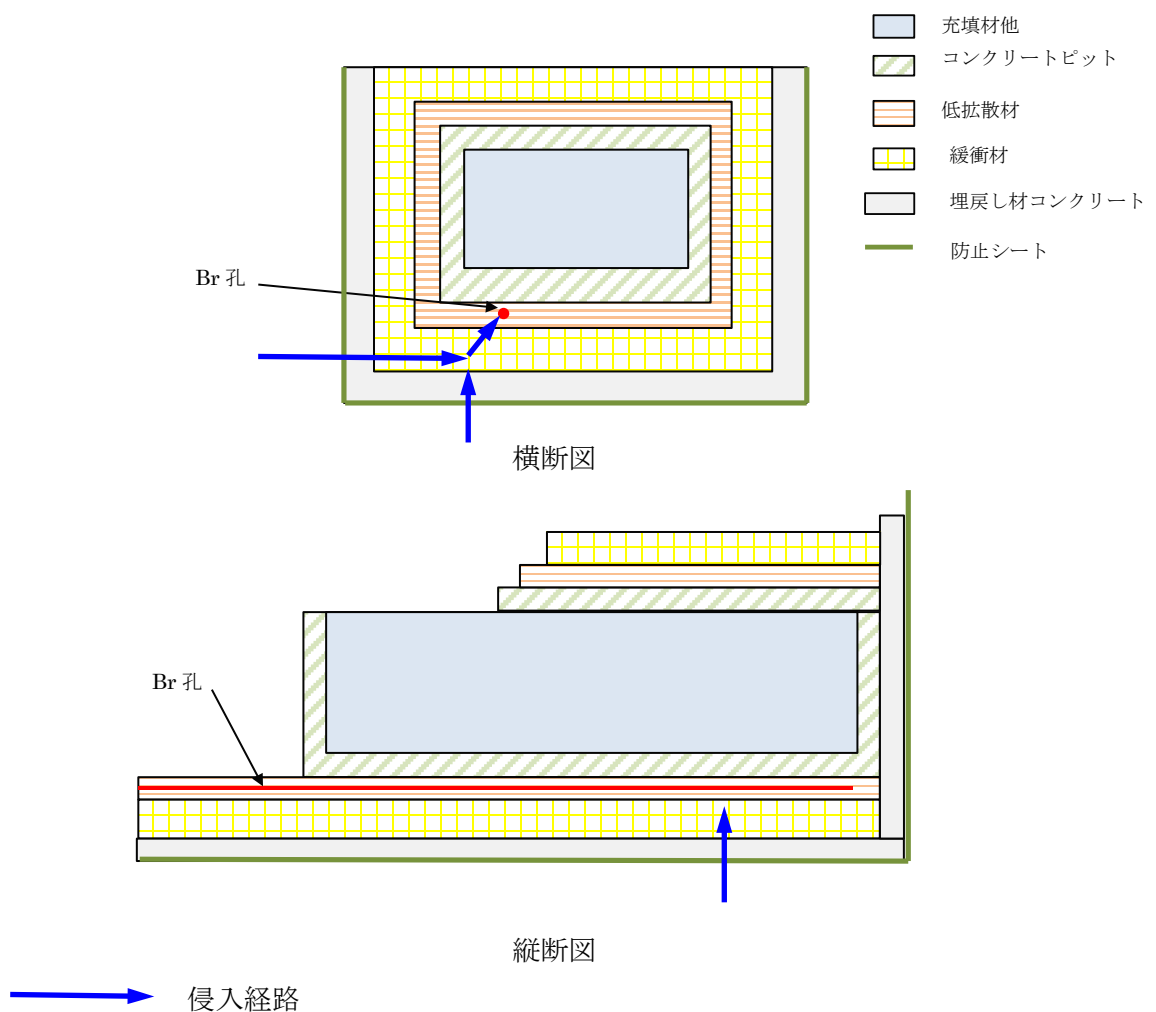
図 4.2-52 地下水が浸入する場合の想定経路

- 底部低拡散層への地下水の浸入経路は、防水シート、埋め戻し材（コンクリート）、低透水層（底部・側部）となる。
- 防水シートは全面に敷設されている。また、埋め戻し材コンクリートは施工終了時の調査でひび割れは確認されていない。
- 低透水層は低透水であり、低透水層を水が通過するにはかなりの時間を要する。また、低透水層内に侵入した場合、ベントナイトは膨潤するが、計測挙動から膨潤した痕跡は認められない。

地下水が試験施設の外から侵入して底部低透水層を通過した可能性は小さい。

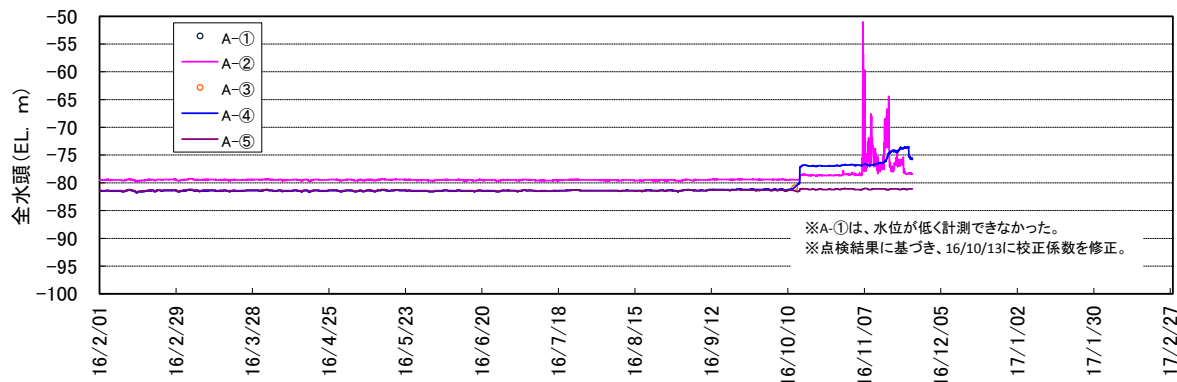
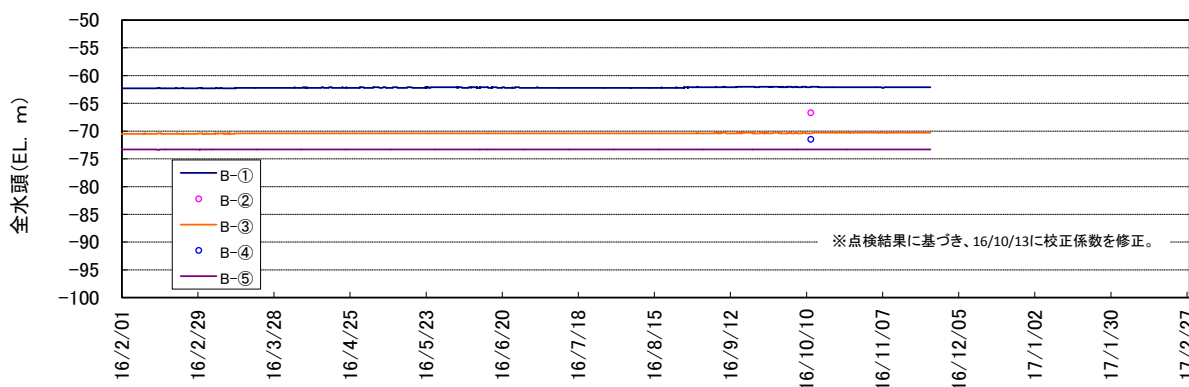
図 4.2-58 間隙水圧経時変化（A、B 孔）

間隙水圧計の計測値（全水頭）の経時変化を図 4.2-58～図 4.2-59 に示す。過年度に故障したセンサー（A-①、A-③、B-②、B-④、C-①、C-②、C-③、C-④、D-④、E-④、E-⑤）については計測を実施し（2016年10月）、グラフには○印でプロットした。故障していないセンサーは、今年度の点検結果に基づき、2016年10月13日に校正係数を修正した。

A-②、A-④、E-①は2016年10月以降に計測値が急変していることがわかる。ただし、近傍のセンサーに同様の傾向が見られないことや、センサー故障の可能性も考えられることから、次年度の点検で確認することが望まれる。

上記センサーを除けば、今年度の間隙水圧の変動は僅かであり、1年を通して間隙水圧の上昇傾向が認められないことから、防水シート背面の裏面排水工が機能していると考えられる。

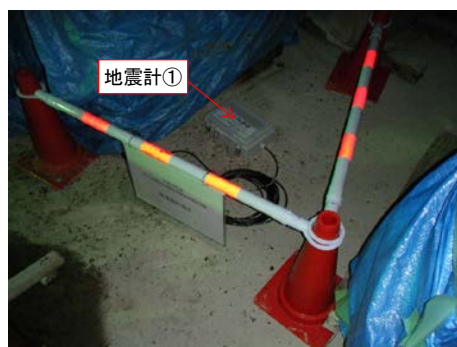
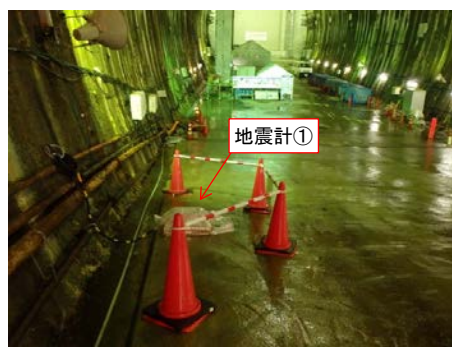
図 4.2-62 地震計設置状況

地震計は計 3 台設置し、それぞれ地震計①～③を称することとする。観測を開始した平成 25 年 10 月から平成 27 年 5 月までは、図 4.2-61 のように、地震計①は試験施設から比較的離れた底盤上、地震計②は底部コンクリートピット上、地震計③は手前部コンクリートピット上としていた。しかし、平成 27 年度の観測中に、空洞の停電等により排水ポンプが停止し、空洞底盤部が浸水した際、空洞底盤上にある地震計①が水没し故障する事故が発生した。このことから、今後の運用を考慮して、平成 27 年 10 月に、図 4.2-61 の平面図に示すように地震計①の設置場所を現位置から坑口側に約 26m 移動した。

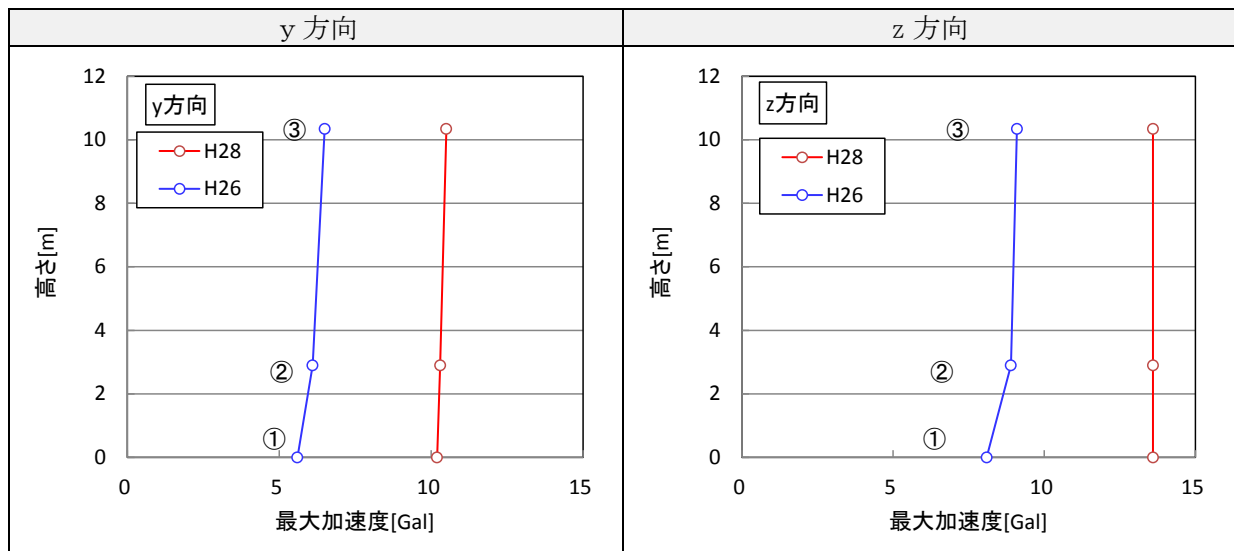
図 4.2-188 試験施設の最大加速度分布の比較

試験施設の振動特性を検討するために、地震計設置位置における最大加速度一覧および分布を表 4.2-37、図 4.2-188、フーリエスペクトルおよびフーリエスペクトル比を図 4.2-189～図 4.2-190 に示す。図 4.2-188 に示すように、水平方向 (y 方向)、鉛直方向 (z 方向) とともに、施設内での最大加速度の大きな増幅は見られない。水平方向については、図 4.2-189 のフーリエスペクトル比 (②を基準) に示すように、本解析モデルでは、9、12、14、17、19Hz 付近の振動数を多く含む波が地震計①位置に入射されると加速度は増幅するが、今回選定した入力地震動では、地震計①位置での卓越振動数は、平成 28 年度では 0.4Hz 付近、平成 26 年度では 3Hz 付近であることにより、加速度の大きな増幅が発生しなかったと推察される。鉛直方向については、図 4.2-190 のフーリエスペクトル比に示すように、本解析モデルでは、どの振動数帯においても大きな増幅は発生しないものと考えられる。

以上より、平成 28 年度と 26 年度の入力地震動では、いずれも試験施設の振動特性に与える影響は小さいことがわかった。
