**令和2年度**  
**福島沖での浮体式洋上風力発電システム**  
**実証研究事業**  
**総括委員会報告書**

**令和3年3月**  
**福島沖での浮体式洋上風力発電システム実証研究事業**  
**総括委員会**

# 福島沖での浮体式洋上風力発電システム実証研究事業 総括委員会について

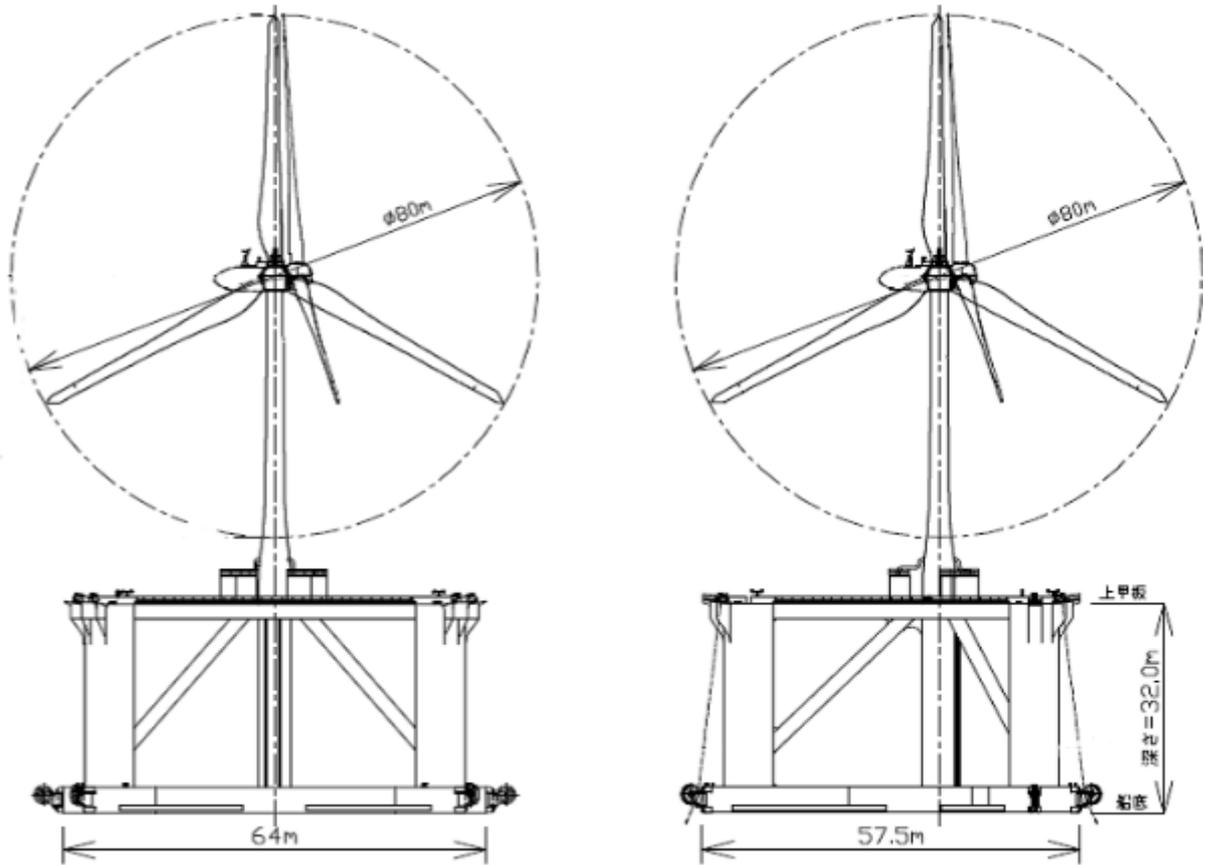
図 1 2MW 風車の概要図

本実証研究事業にて設置した 2MW 風車の概要図を図 1 に示す。

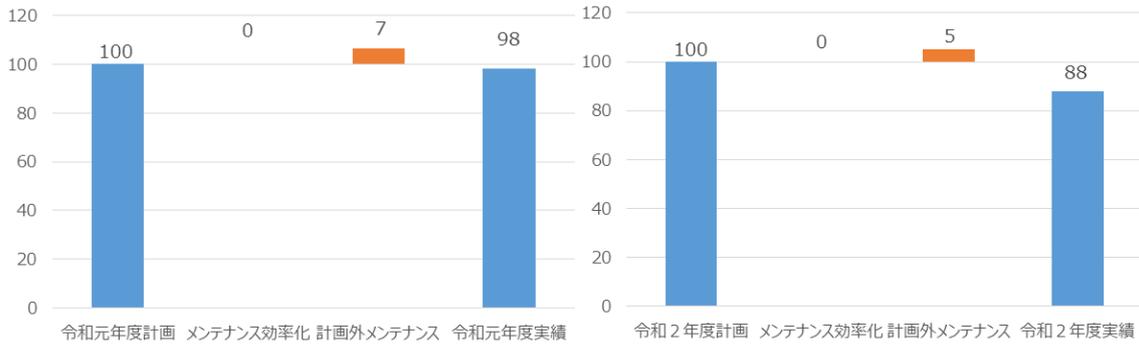
図 2 計画時点を 100 とした時の維持管理費の変動要因（左:令和元年度、右:令和 2 年度）

福島洋上風力コンソーシアムでは、平成 30 年度の総括委員会の提言を踏まえ、更なる維持管理費の低減に向けた取り組みを行った。維持管理費の低減に向けた取り組みを表 4 に、令和元年度及び令和 2 年度の事業期間中において計画外に生じた維持管理項目を表 5 に、計画時点を 100 とした時の維持管理費の変動要因を図 2 に示す。

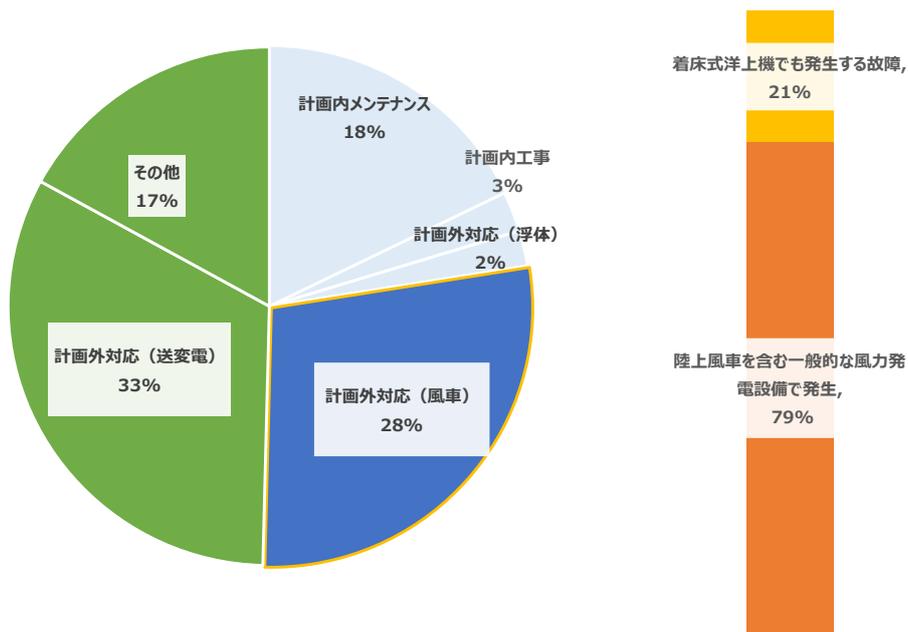
導入初期に発生しうる故障 (クラスA)	成熟しても起こりうる故障 (クラスB)	共通 (クラスC)
陸上	ナセル制御盤の通信異常	・SCADAサーバー故障 (UPS枯渇) ・発電機エンコーダ故障 ・増速機フィルタ目詰まり	—
洋上風力一般	—	・ナセルカバー油漏れ検出 (暴風雨でナセル内侵入した水を油と誤検出)	—
浮体固有	—	—	—
共通	—	—	—

図 3 2MW 風車の停止要因の分析 (平成 29 年度～令和元年度)

- 2MW 風車の停止時間の内訳について、図 3 に示す。これによると、風車そのものに起因する停止が 28%、一般送配電事業者による停止事由や洋上変電による外部停止要因が 50%を占めている。
- 上記停止事由のうち、風車そのものに起因する停止原因の内訳について詳細な分析を行った。具体例を図 3 に示す。これによると、陸上風車で発生しうる停止が 79%、洋上風力発電（着床式を含む）で発生しうる停止が 21%となった。この停止要因について、習熟度別に発生する故障を分類したところ、風車に起因する停止のうち、91%が成熟しても発生する故障となり、風車の初期不良に伴う停止は 9%となった。
- また、2MW 風車の総停止時間の作業区分のうち、浮体アクセスの計画時における荒天待機による停止が全体の 50%を占め、停止時間の長期化への影響が大きいことが明らかとなった。（図 4）

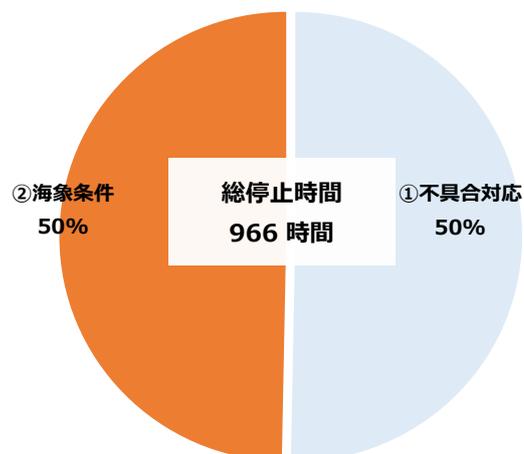
図 4 2MW 風車の総停止時間における作業区分の内訳 (平成 29 年度～令和元年度)

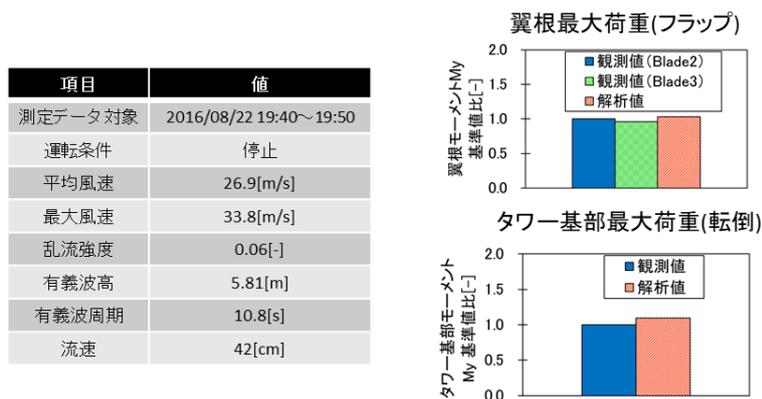
図 5 2MW 風車のタワー・ブレード強度の比較 (観測値・実績値)

- 平成 28 年の台風接近時におけるタワー・ブレードへの最大荷重を実測値・解析値で比較した結果、実測値と解析値は良好に一致し、且つ解析結果が安全側であることが確認できたことから、設計の妥当性が検証できた。(図 5)
- 20 年間のタワーにおける損傷度について、実証事業で得られた気象・海象データを用い、数値解析を行った解析値と、実証機の動揺や歪ケージのデータをベースとした測定値を比較・検証した結果、タワーの各セクションにおいて解析値は安全側の評価となることを確認した。(図 6) また、タワーの損傷度をもとにした疲労寿命について、実測値から換算した結果、タワー部の疲労寿命は 708 年となり、設計寿命を十分に満足することが分かった。

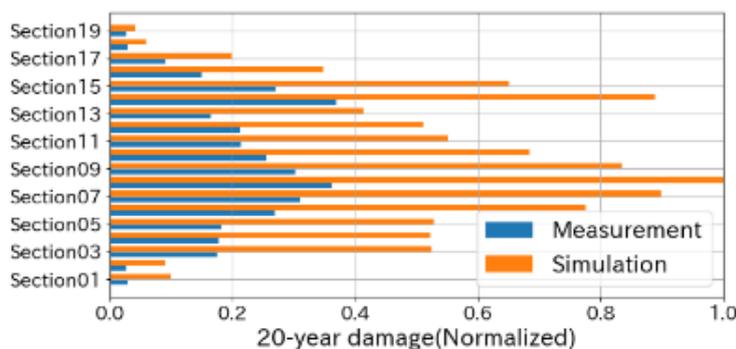
図 6 2MW 浮体のタワー損傷度の解析データ

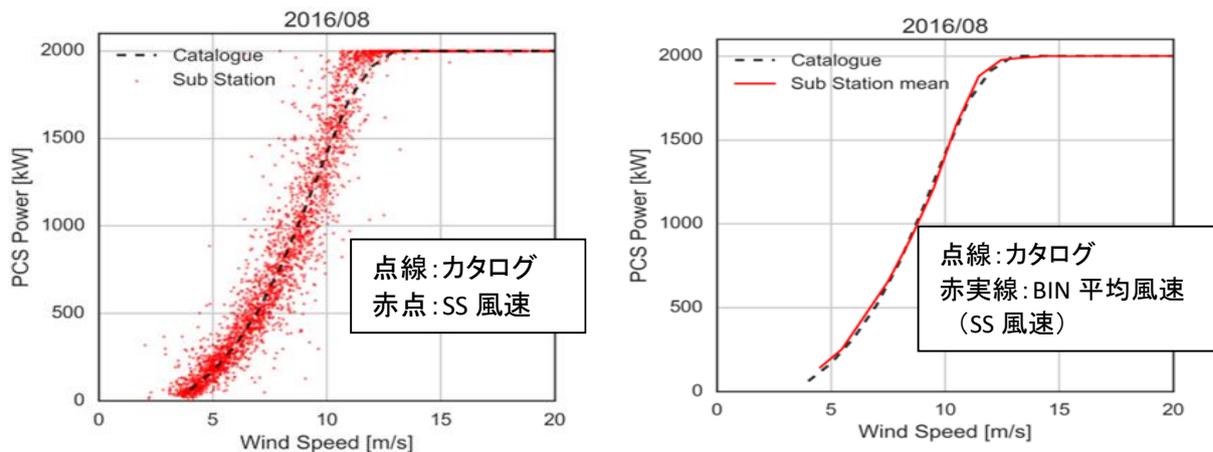
図 7 2MW 風車の出力実測結果

- 図 7 に 2MW 風車の風速及び出力の実測データ及びビン平均風速のデータを示す。風速については、洋上変電所における風況観測データをもとにしてプロットしたものを示している。

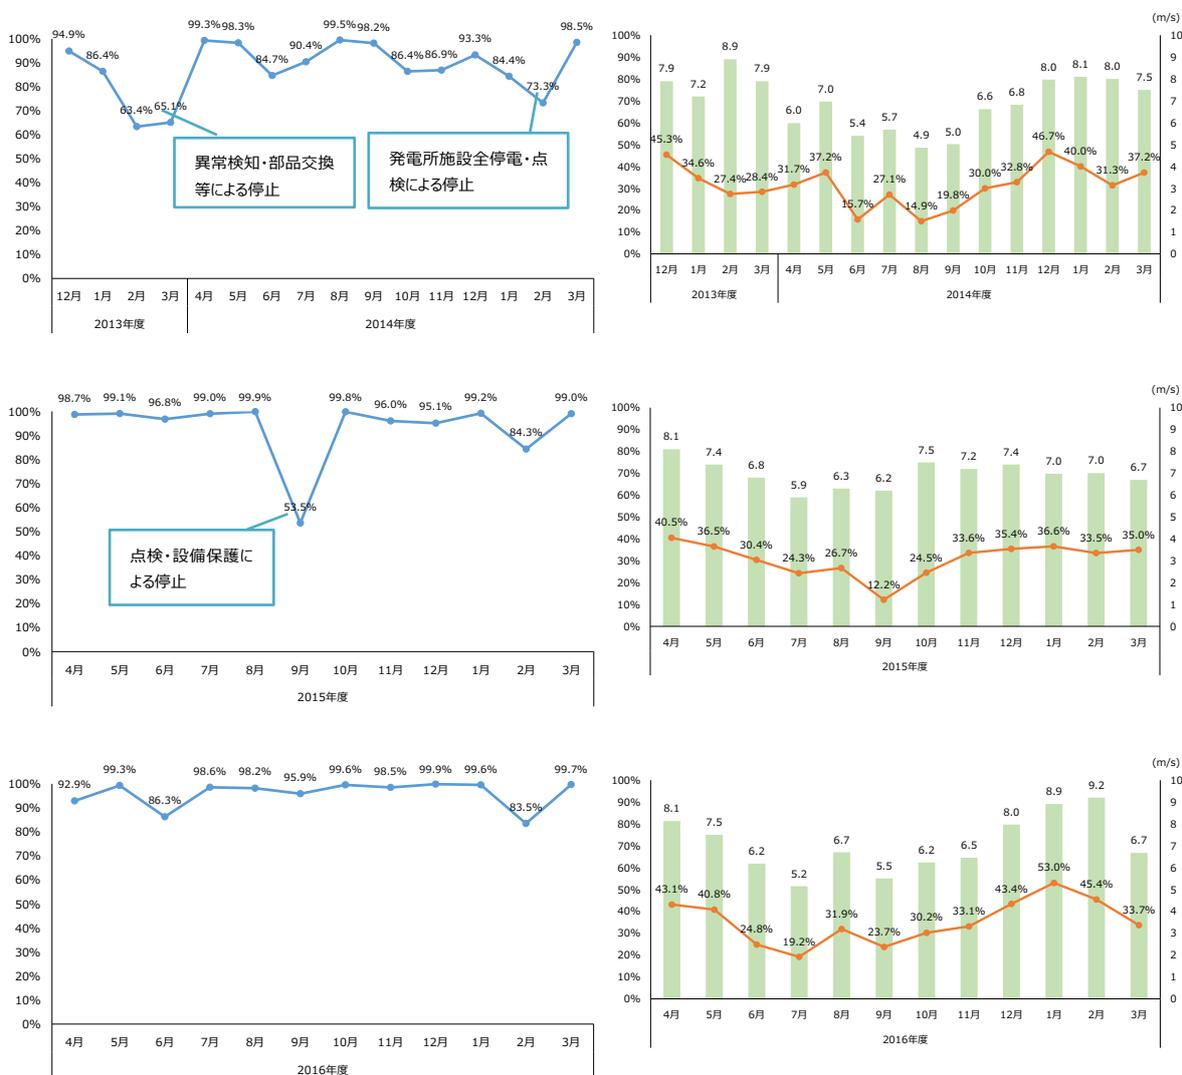
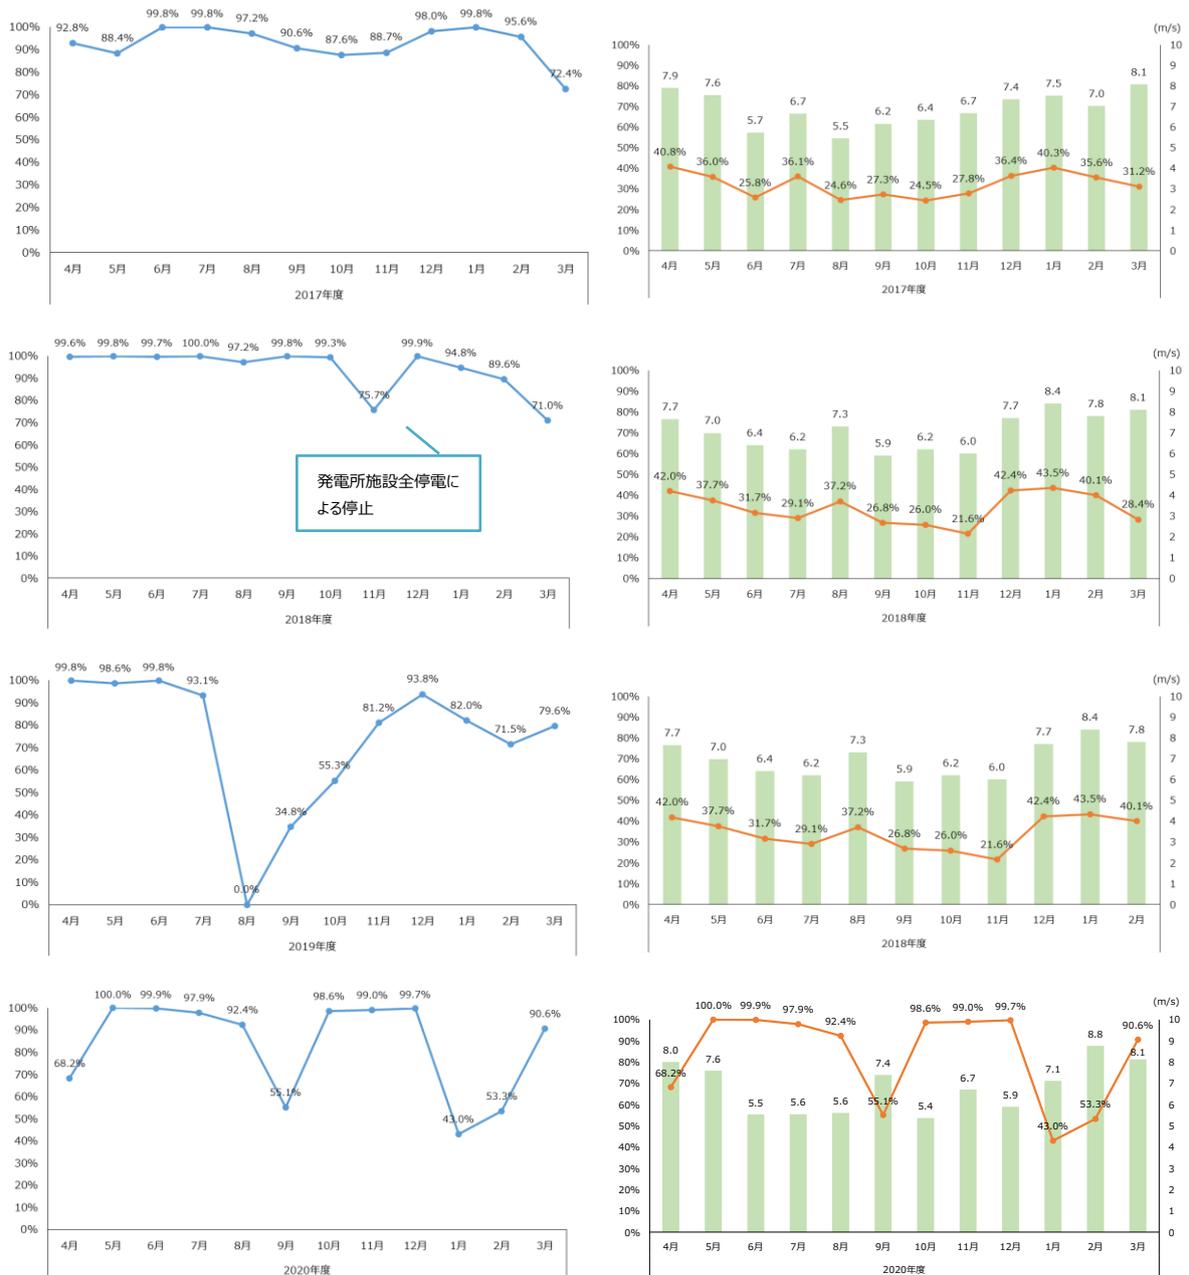
$$\text{稼働率} = \frac{\text{月間稼働時間}}{24 \text{ 時間} \times \text{月間日数}}$$

$$\text{設備利用率} = \frac{\text{月間発電量}}{\text{定格出力} \times 24 \text{ 時間} \times \text{月間日数}}$$

図 8 2MW 風車の稼働率・設備利用率 (緑の棒グラフは平均風速)

2MW 風車の稼働率・設備利用率を図 8 に示す。日立製作所によれば、平成 25 年の設置当初は、初期不具合により、浮体の動揺に対する風車の制御が作用せず、部品交換や補修等により、稼働率が低下した期間もあったが、その後の稼働率は概ね 95%以上となっている。稼働率が低下した要因として、平成 27 年 9 月は落雷による設備の点検、更に平成 30 年 3 月は発電所全体の全停電による停止との説明であった。また、設備利用率は、平成 29 年 7 月～平成 30 年 6 月までの平均で 32.9%を達成していることを平成 30 年度の総括委員会で確認している。

2013年度から設置している2MW風車の設備利用率と稼働率の実績の推移を図8に示す。ただし、設備利用率については、発電端ベースであり、一般送配電事業者からの計画停止など、風車の故障以外に起因する停止時間も含まれていることに留意する必要がある。

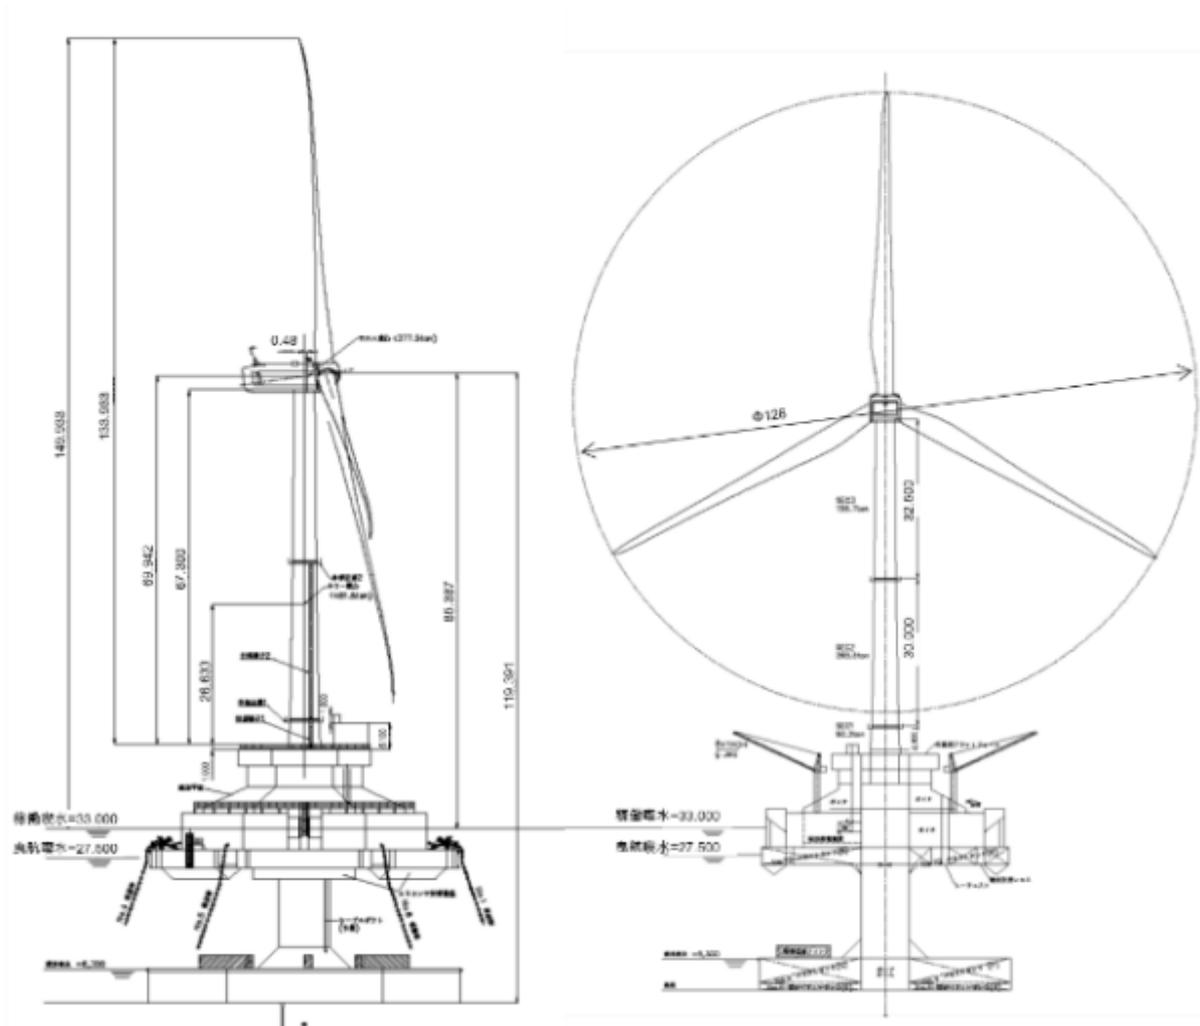
図 9 5MW 風車の概要図

本実証研究事業にて設置した 5MW 風車の概要図を図 9 に示す。

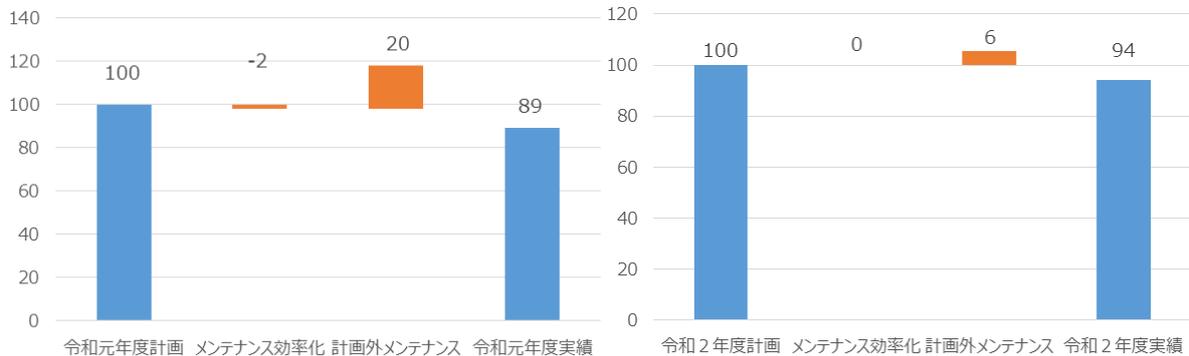
図 10 計画時点を 100 とした時の維持管理費の変動要因 (左：令和元年度、右：令和 2 年度)

福島洋上風力コンソーシアムでは、平成 30 年度の総括委員会の提言を踏まえ、更なる維持管理費の低減に向けた取り組みを行った。維持管理費の低減に向けた取り組みを表 7、令和元年度及び令和 2 年度の事業期間中において計画外に生じた維持管理項目を表 8、計画時点を 100 とした時の維持管理費の変動要因を図 10 に示す。

- コスト低減に資する取組 (表 7) は、点検回数の削減やデータの遠隔取得を実施し、コスト低減の検証ができた。
- 計画外の維持管理の項目 (表 8) は、実証機ゆえの初期故障によるものが多く、着床式でも想定されるものと、浮体式であるために発生したものの両方があったこと。
- 令和元年度の維持管理費は、計画時点を 100 とすると 89 となり、ほぼ計画どおりとなった。(図 10)

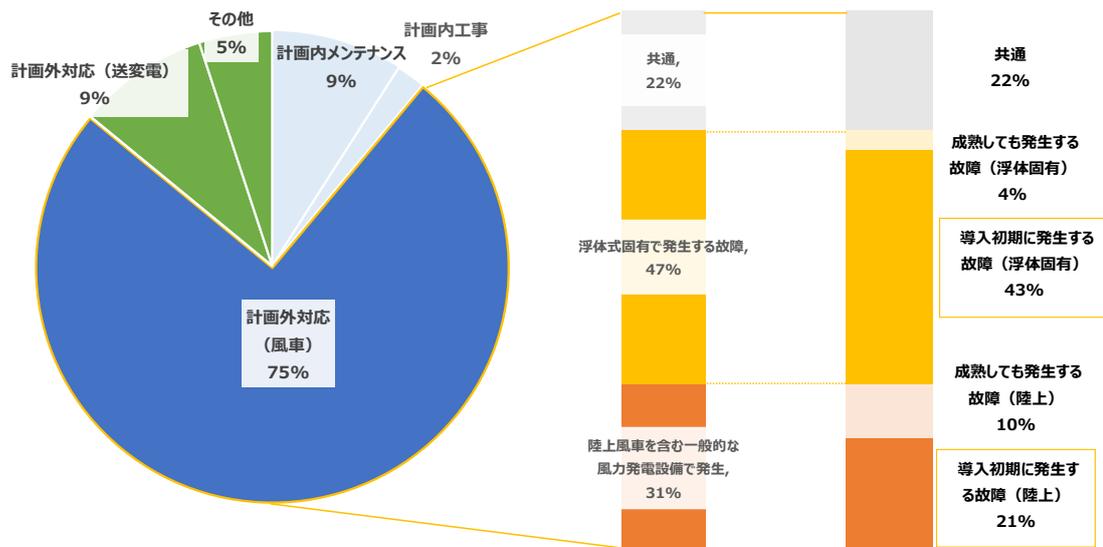
図 11 5MW 風車に起因する停止原因の割合（平成29年度～令和元年度）

- 5MW風車の停止原因の内訳（図11）によると、停止時間全体における風車そのものに起因する停止が75%を占めていること。
- 上記停止事由のうち、風車そのものに起因する停止原因の内訳について詳細な分析を行ったところ（表9）、陸上風車で発生しうる停止が31%、浮体式洋上風力発電固有で発生する停止が47%、どの設備にも共通しておこり得る停止が22%となっていること。
- これらについて、習熟度別に発生する故障を分類したところ、導入初期に発生する故障は風車由来の停止時間の64%を占めていること。
- また、5MW風車の総停止時間の作業区分のうち、浮体アクセスの計画時における荒天待機による停止が全体の26%を占め、停止時間の長期化への影響が大きいことが明らかとなった。（図12）

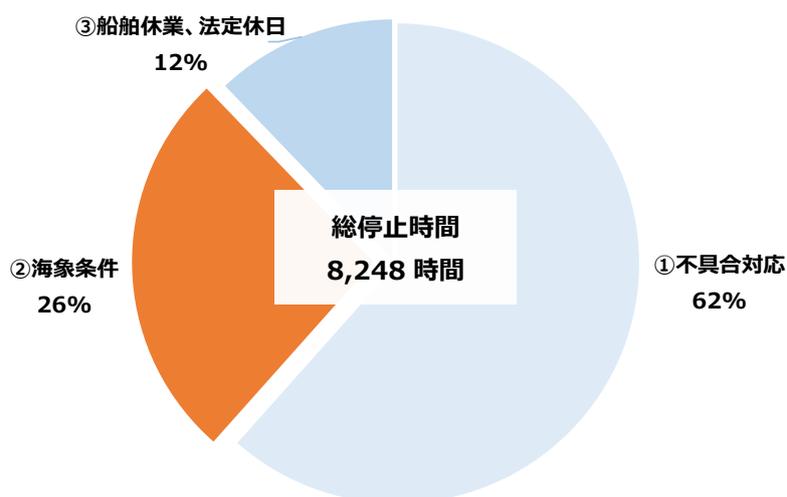
図 12 5MW 風車の総停止時間における作業区分の内訳（平成 29 年度～令和元年度）

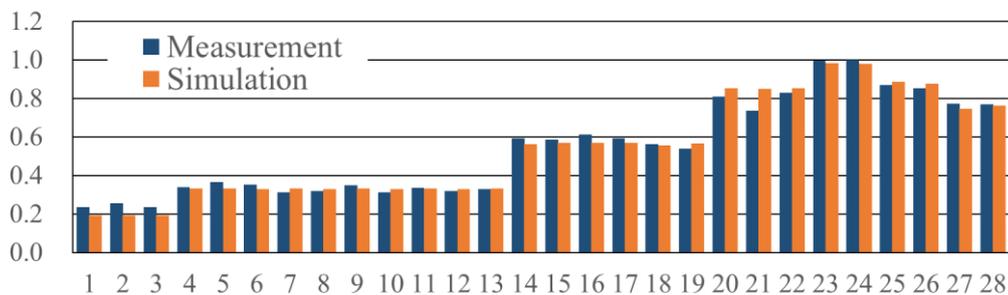
図 13 5MW 風車のタワー基部の平均転倒荷重の解析・測定値の比較

- タワー基部における平均転倒荷重について、実測値による風況・海況データを踏まえた解析と設計値を比較した結果、荷重はすべての解析ケースにおいて概ね一致しており、設計手法の妥当性を確認することが出来た。(図 13)
- 実証事業により得られた実証機周辺の環境（風況・海況）データをもとに、風車の損傷度を推定し、予想寿命を算出した結果、タワー基部（第 2 踊場）にて 31 年、タワー頂部（第 5 踊場）では 5736 年となり、設計寿命を満足することを確認した。

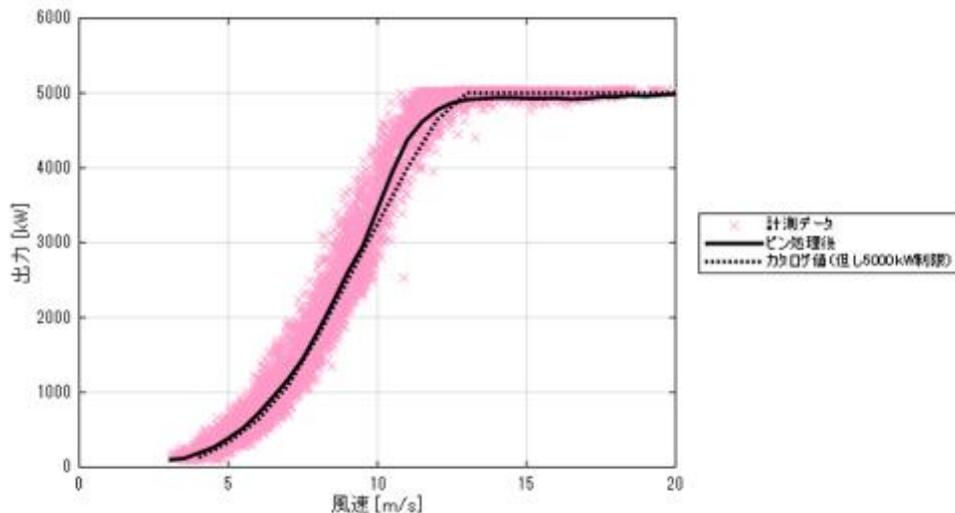
図 14 5MW 風車実証機の出力実測結果

- 図 14 に 5MW 風車の風速及び出力の実測データ、及びビン処理した出力データを示す。実測値は補機電力分を差し引いた結果であり、風速は LiDAR により風速を計測したものである。

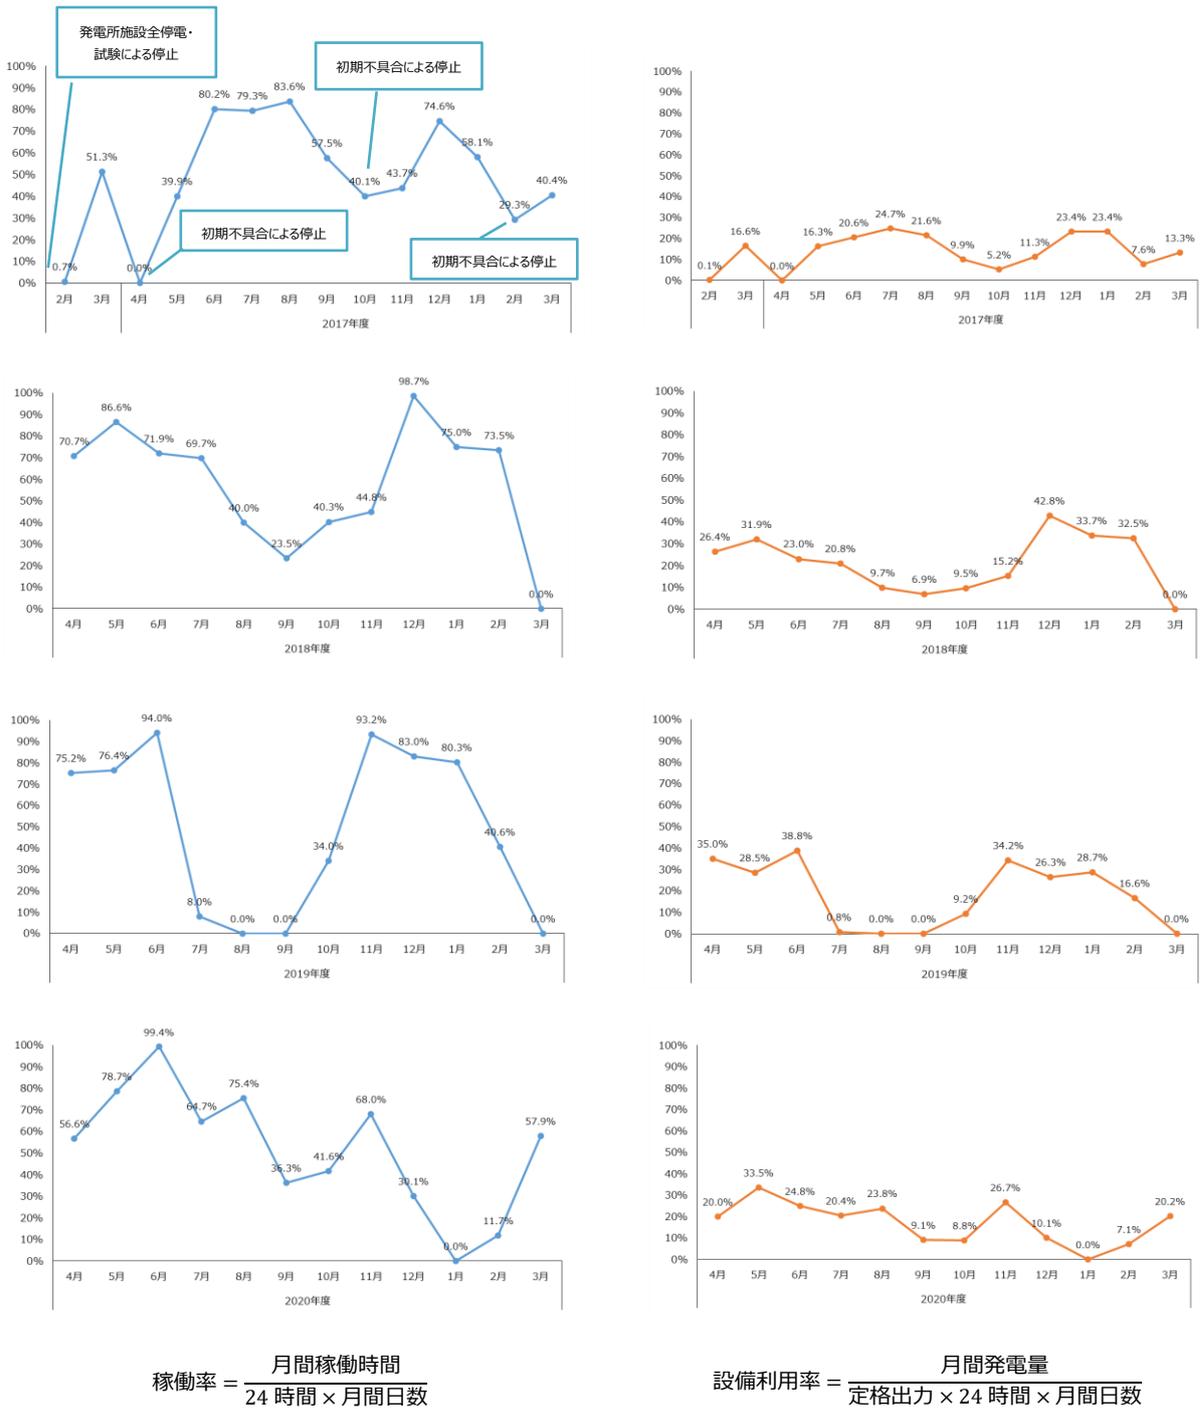
図 15 5MW 風車の稼働率・設備利用率

5MW 風車の稼働率・設備利用率を図 15 に示す。日立製作所によれば、平成 29 年の設置当初は、風車設備としての電氣的・機械的な初期不具合により稼働率が低迷していたが、その要因も特定できており、

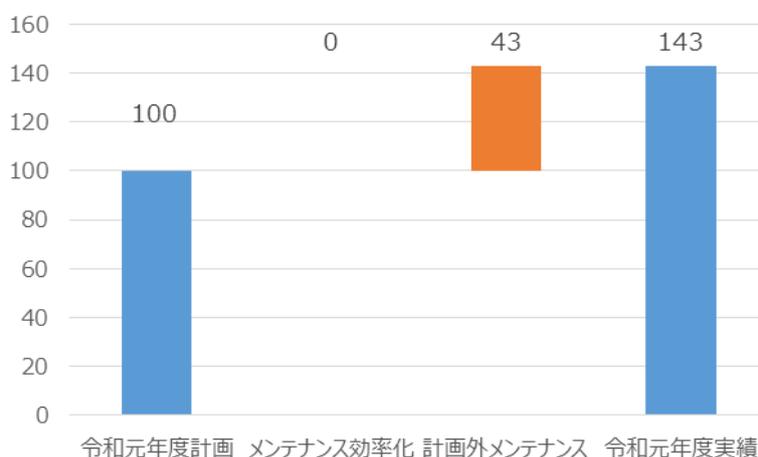
図 17 令和元年度の維持管理費の計画と実績（7MW 風車）

7MW 風車は、平成30年度の提言を踏まえ、平成30年8月末に発電を停止している。そのため、福島洋上風力コンソーシアムでは、令和2年5月の撤去工事開始までの期間において必要最低限の安全対策を行った。令和元年度の事業期間中において計画外に生じた維持管理項目を表11に示し、計画時点を100とした時の維持管理費の変動要因を図17に示す。

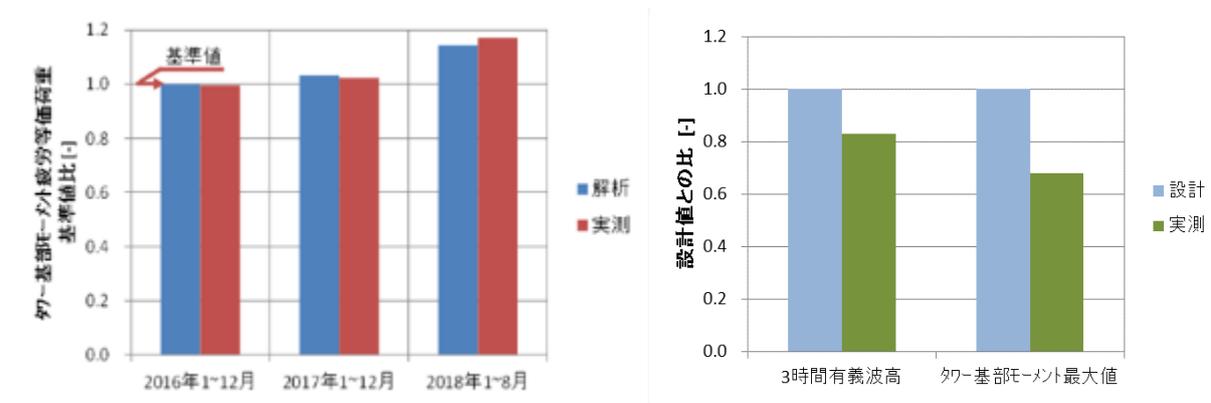
図 18 疲労・最大荷重の計測値と解析値の比較

- 実証事業を通じて取得した 7MW 風車の疲労荷重と最大荷重の実測値について、設計段階にて使用した解析値を用いて比較した結果、解析値が実測値を上回ったことから、設計値が安全側の評価であり、風車の仕様（タワー基部）が妥当であることを確認した。（図 18）

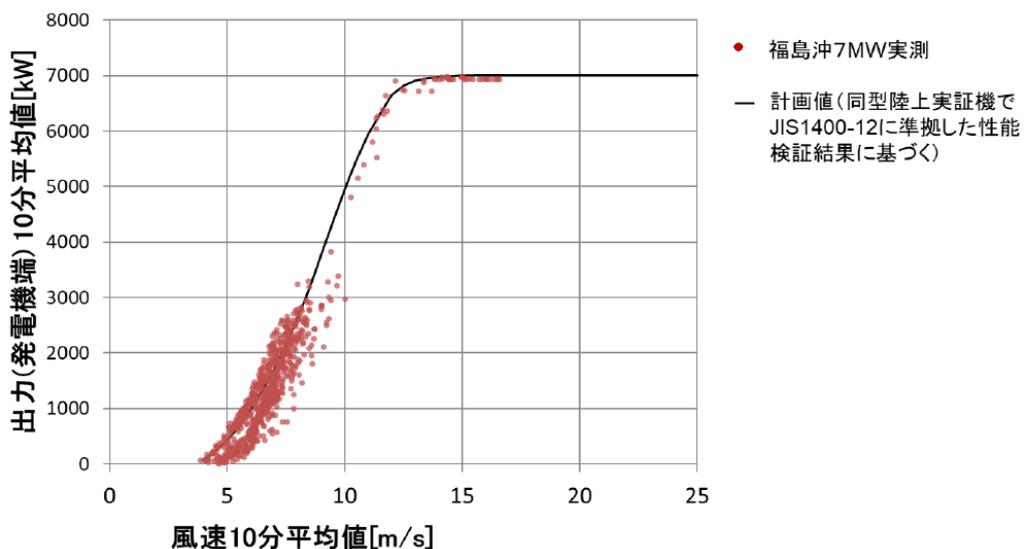
図 19 7MW 風車実証機の出力実測結果の検証

- 図 19 に 7MW 風車の風速及び出力の実測データを示す。風速については、ナセル風速計実測値を補正<sup>※</sup>したものである。

※ ナセル風速計の計測値精度を向上するために、同型陸上実証機を用いた性能計測（JIS1400-12 準拠）において得られた風車流入風速とナセル風速計実測値の相関を用いて補正した。

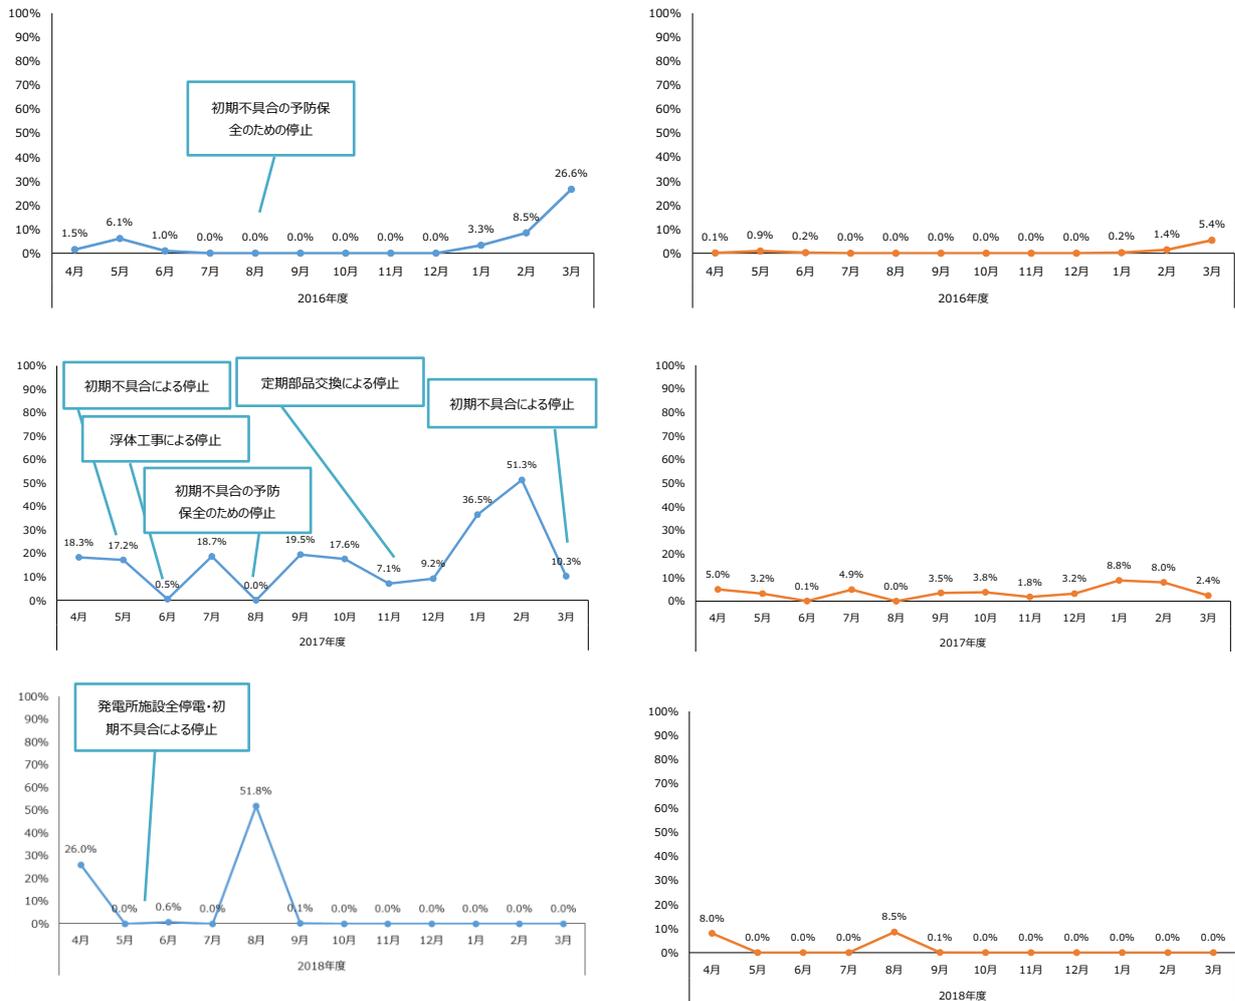
$$\text{稼働率} = \frac{\text{月間稼働時間}}{24 \text{ 時間} \times \text{月間日数}}$$

$$\text{設備利用率} = \frac{\text{月間発電量}}{\text{定格出力} \times 24 \text{ 時間} \times \text{月間日数}}$$

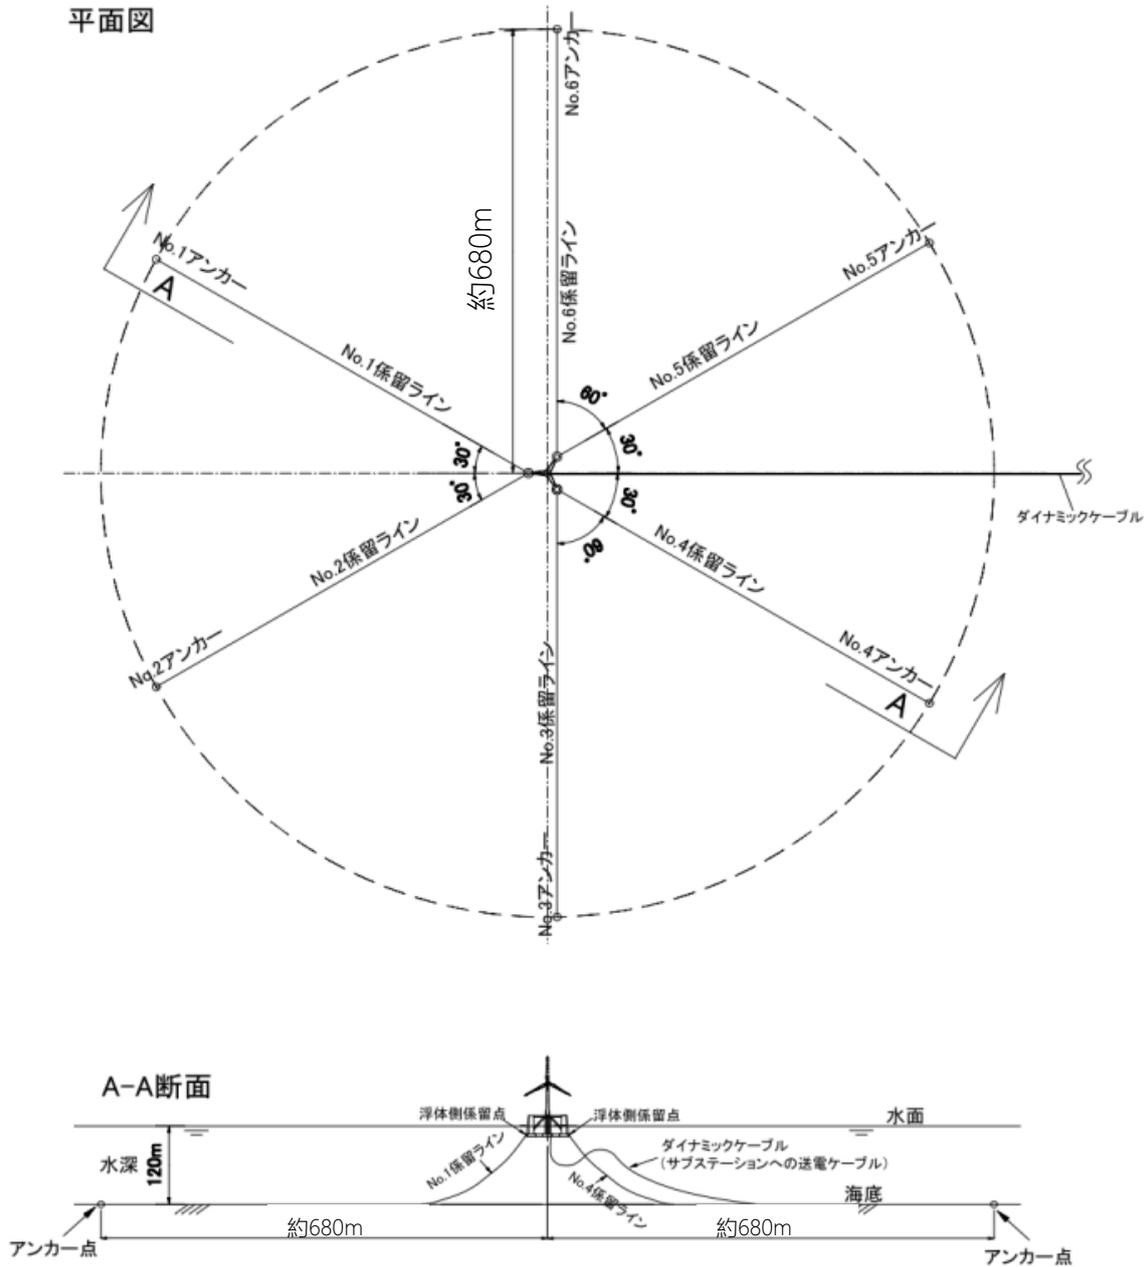
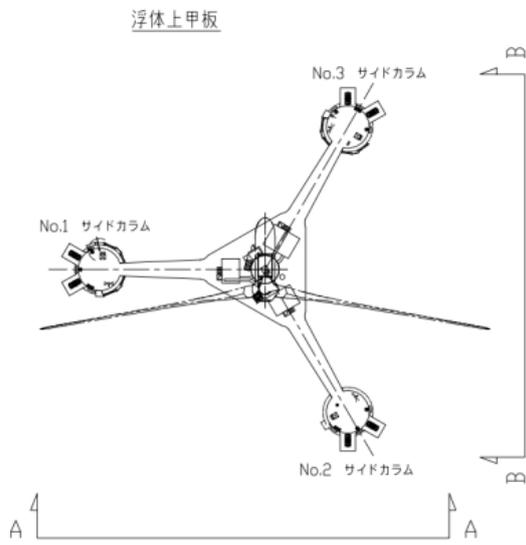
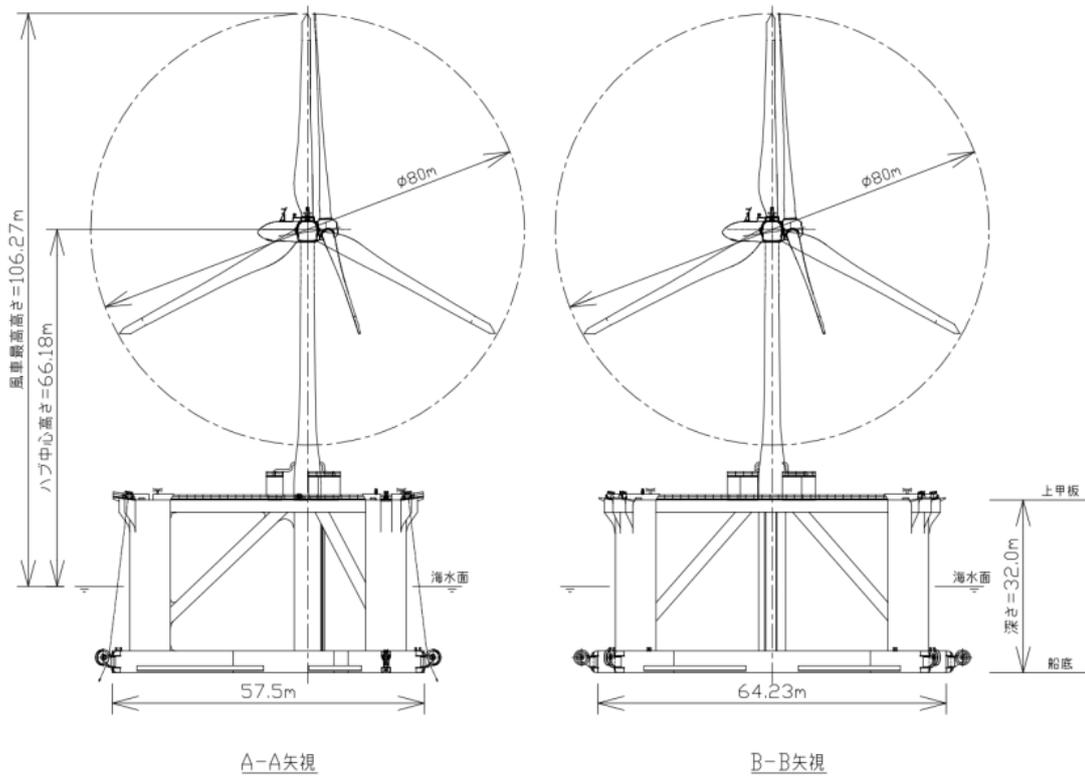
図 21 2MW 浮体の概要図

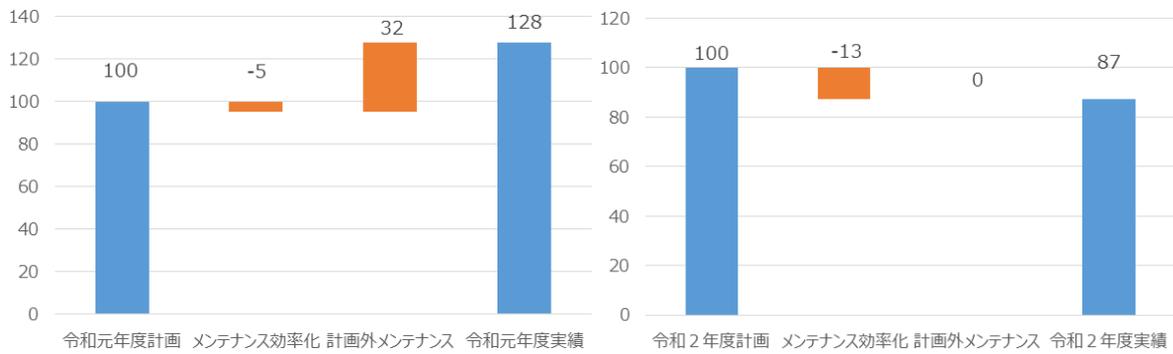
図 22 維持管理費用の実績と見通し (2MW 浮体 左：令和元年度、右：令和 2 年度)

福島洋上風力コンソーシアムでは、平成30年度の総括委員会の提言を踏まえ、更なる維持管理費の低減に向けた取り組みを行った。維持管理費の低減に向けた取り組みを表13、令和元年度及び令和2年度の事業期間中において計画外に生じた維持管理項目を表14、計画時点を100とした時の維持管理費の変動要因を図22に示す。

- コスト低減に資する取組（表 13）は、令和元年度に実施した年次検査及び令和 2 年度に実施した中間検査において、回数の削減効果の検証が実施できた。
- 計画外の維持管理の項目（表 14）は、令和 2 年度に交換する計画であったが、不具合が 1 年早く令和元年度に発生した追加的なメンテナンスであり、部品の寿命に起因するものであることから、陸上設備でも発生するものであったこと。令和 2 年度においては、計画外メンテナンスは発生していない。
- 図 22 の令和元年度のメンテ効率化の指数は、コスト低減に資する取組で新たなメンテナンス体制の構築を行ったことによる、浮体年次検査の点検費の削減結果を示す。上述の計画外のメンテナンス費用が削減効果よりも大きいため、計画に比べて実績の指数が増えた。
- また令和 2 年度については、浮体中間検査時に実施するバラストタンクの点検方法の効率化が点検費の削減に寄与した。また、計画外メンテナンスは発生せず、実績の指数は計画に比べて約 20%低減した。

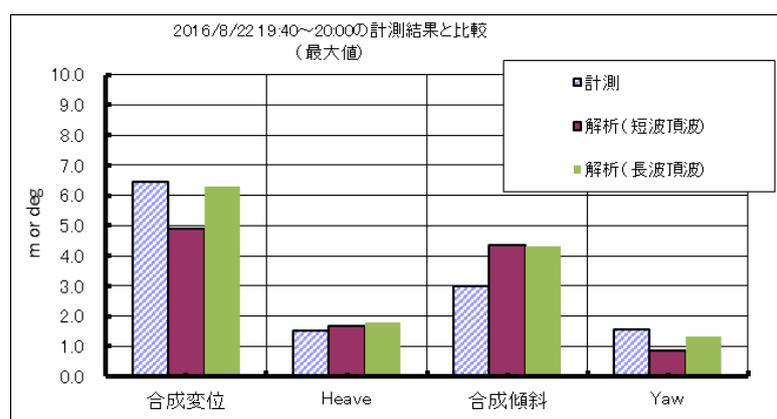
平成 29 年度福島沖での浮体式洋上風力発電システムの実証研究事業報告書 概要版より抜粋  
図 23 2MW 浮体の計測値・解析値の比較

- 実証事業を通して得られた気象・海象データを用いて、設計値と数値解析モデルを確認した結果、概ね数値は一致しており、数値解析モデルの妥当性を確認することが出来た。(図 23)
- また、ナセルの加速度、タワー基部のモーメント最大値について、設計時の想定と数値解析モデルによる解析値を比較した結果、解析値が設計値を下回ることから、設計値は安全側になることを確認した。(図 24)
- 平成 26 年 1 月～平成 30 年 12 月までの期間の浮体計測データをもとに、累積疲労被害度から算定した疲労寿命について、最も短いものはタワー基部における西北西方向に該当する 1,030 年であり、設計寿命の 20 年を満足する結果が得られた。(図 25)

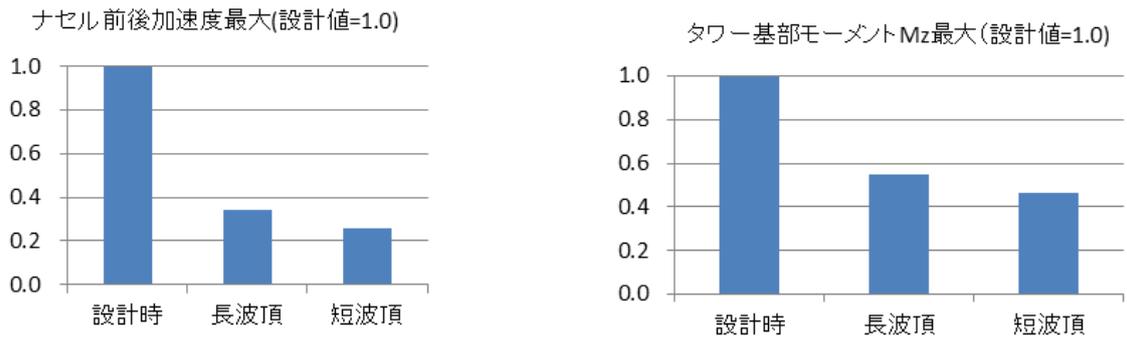
図 24 2MW 浮体の設計・解析における加速度・タワー基部モーメントの最大値比較

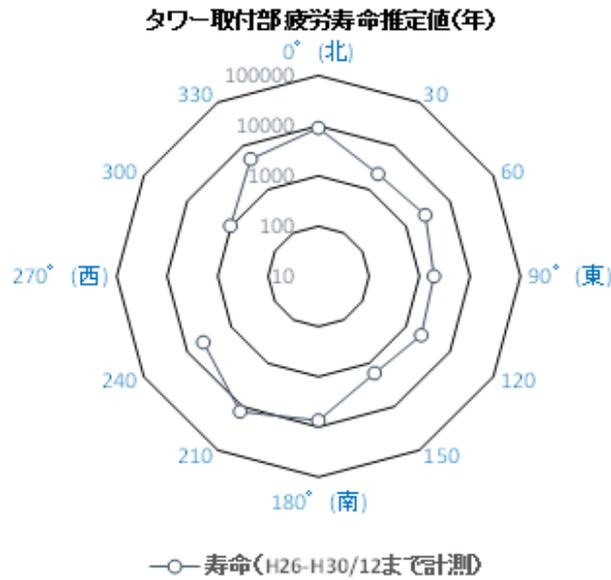
図 25 2MW 浮体の疲労寿命解析データ (方角別)

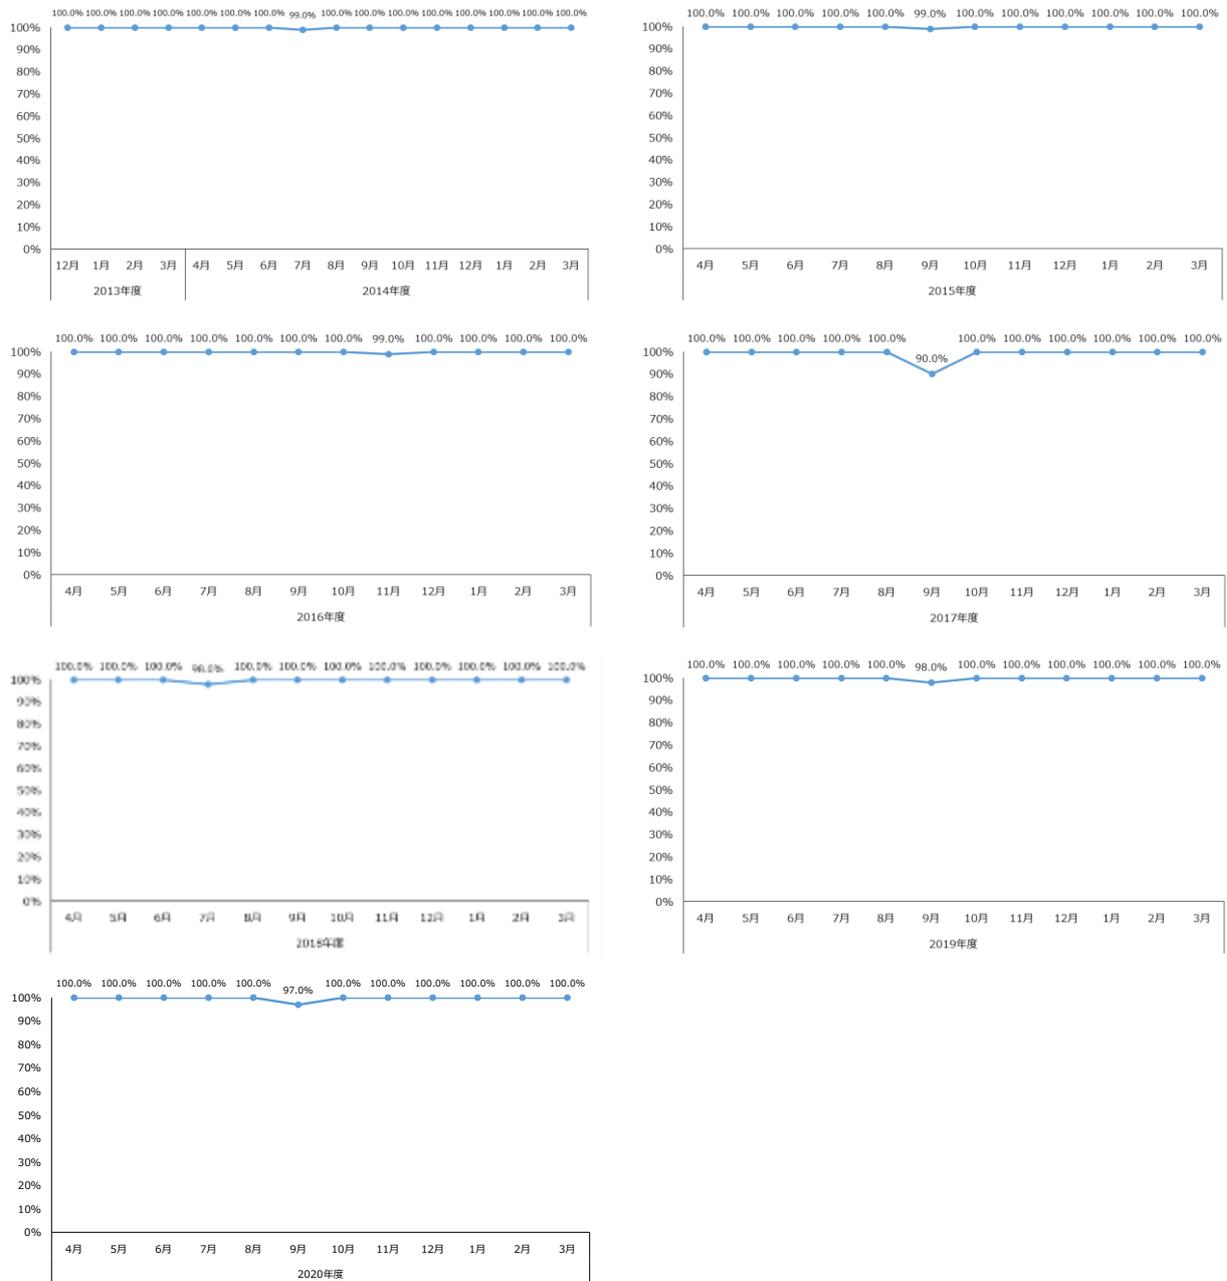
$$\text{稼働率} = 1 - \frac{\text{浮体が要因で風車が発電を停止した時間}}{24 \text{ 時間} \times \text{月間日数}}$$

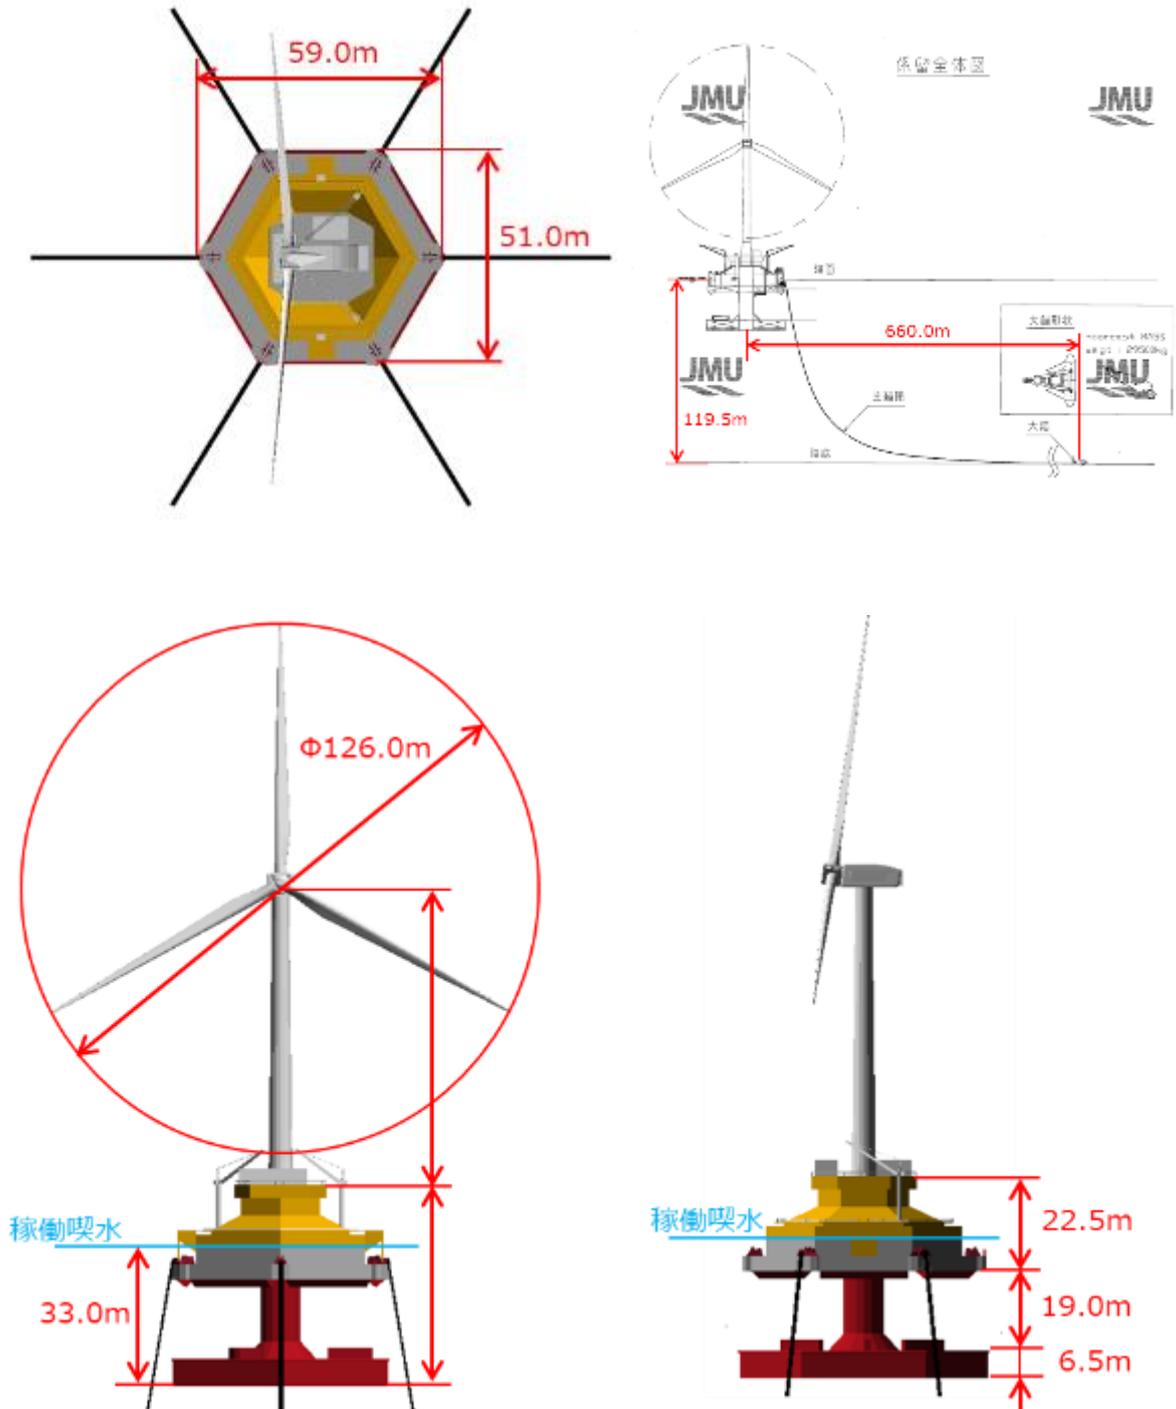
図 27 5MW 浮体の概要図

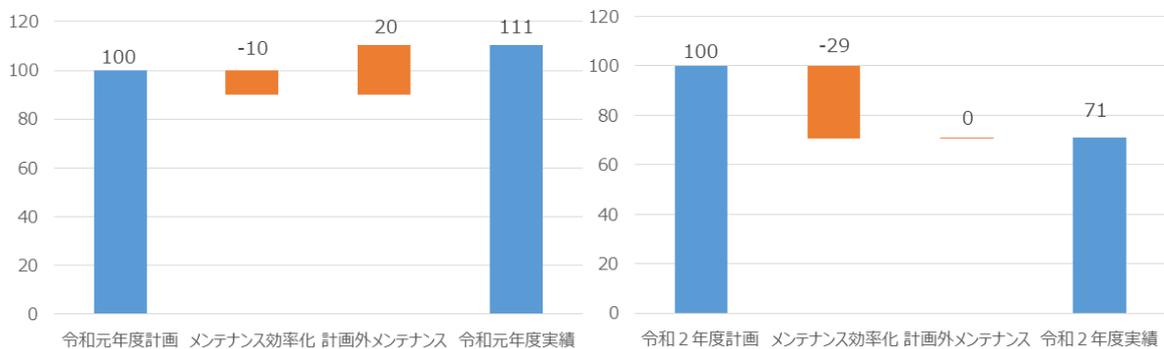
図 28 維持管理費の計画と実績（5MW 浮体 左：令和元年度、右：令和2年度）

福島洋上風力コンソーシアムでは、平成 30 年度の総括委員会の提言を踏まえ、更なる維持管理費の低減に向けた取り組みを行った。維持管理費の低減に向けた取り組みを表 16、令和元年度及び令和 2 年度の事業期間中において計画外に生じた維持管理項目を表 17、計画時点を 100 とした時の維持管理費の変動要因を図 28 に示す。
