**令和2年度**  
**福島沖での浮体式洋上風力発電システム**  
**実証研究事業**  
**総括委員会報告書**

**令和3年3月**  
**福島沖での浮体式洋上風力発電システム実証研究事業**  
**総括委員会**

# 福島沖での浮体式洋上風力発電システム実証研究事業 総括委員会について

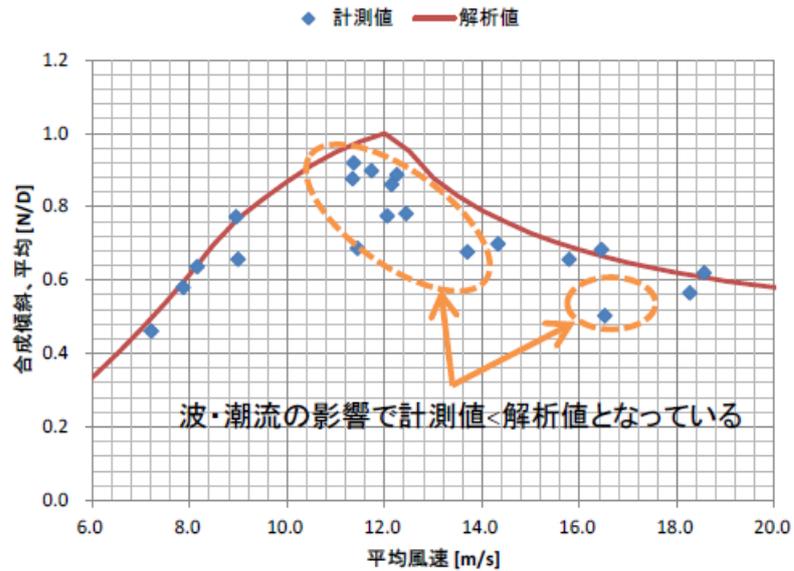
平成 30 年度福島沖での浮体式洋上風力発電システムの実証研究事業報告書 概要版より抜粋  
 図 29 準静的傾斜角の計測値と解析値の比較

- 風車運転時の静的な傾斜角（10 分間平均）の、計測値と解析値を風速帯域ごとに比較した結果、計測値と解析値は概ねよく一致しており（図 29）、傾向として解析値が安全側にあることを確認した。

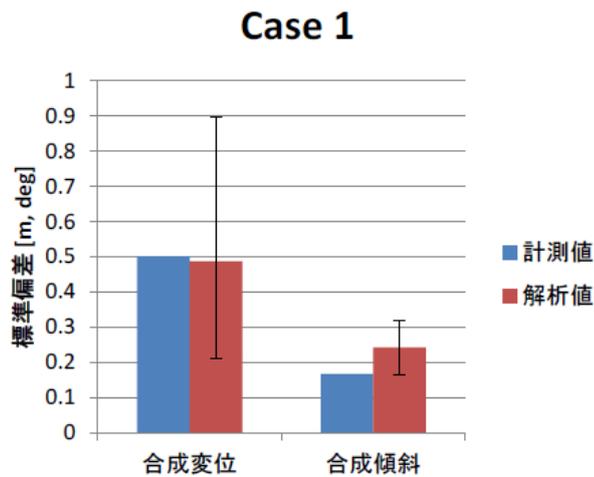
平成 30 年度福島沖での浮体式洋上風力発電システムの実証研究事業報告書 概要版より抜粋  
 図 30 浮体の動的影響の計測値と解析値の比較

- 浮体設計時に用いた連成解析コードと解析モデルを用いて、計測された気象・海象条件のもとでの浮体の動的挙動を意味する変位と傾斜について、計測値と解析値の標準偏差を比較した結果、両者は概ねよく一致しており（図 30）、設計が安全側になっていることを確認した。
- 実証海域の気象・海象条件を解析モデルに入力した際の応力変動と、ひずみゲージにて計測された応力変動を比較すると、解析値と計測値で概ねよく一致しており、ケース間のばらつきも計測値、解析値で同程度であったため（図 31）、設計手法の妥当性を確認することができた。

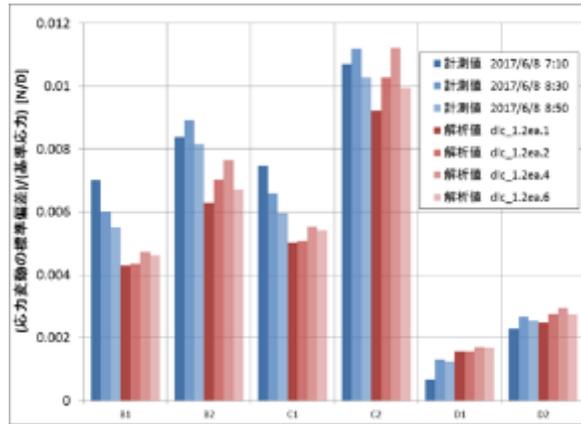
図 31 構造応力変動の計測値と解析値の比較

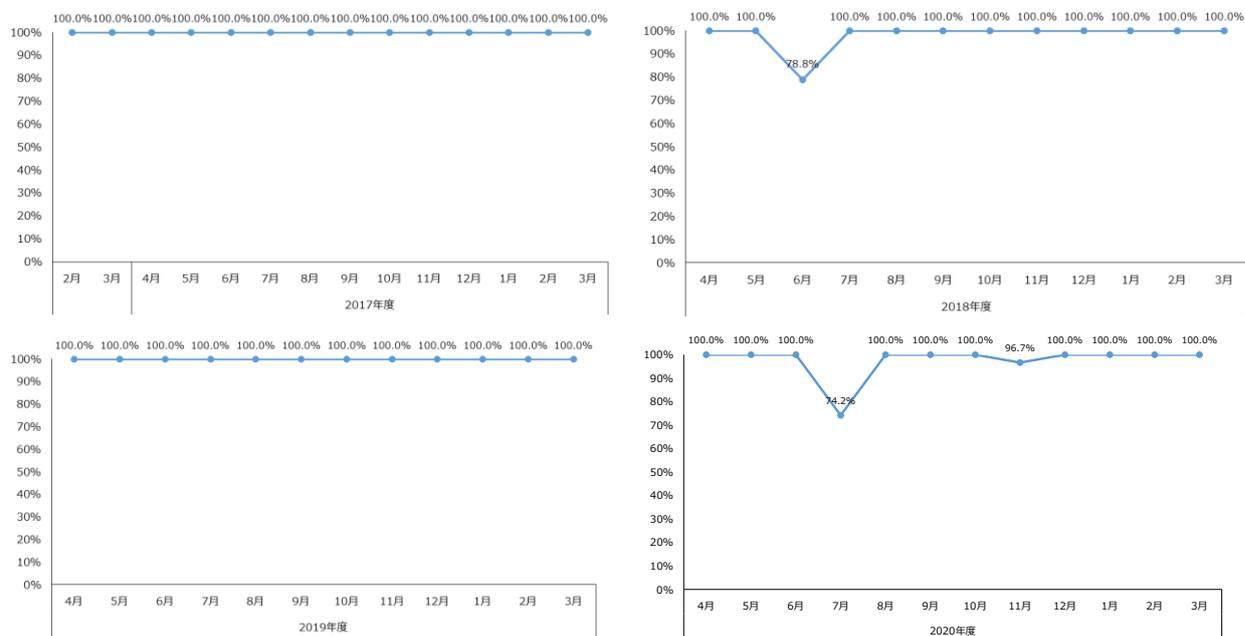
$$\text{稼働率} = 1 - \frac{\text{浮体が要因で風車が発電を停止した時間}}{24 \text{ 時間} \times \text{月間日数}}$$

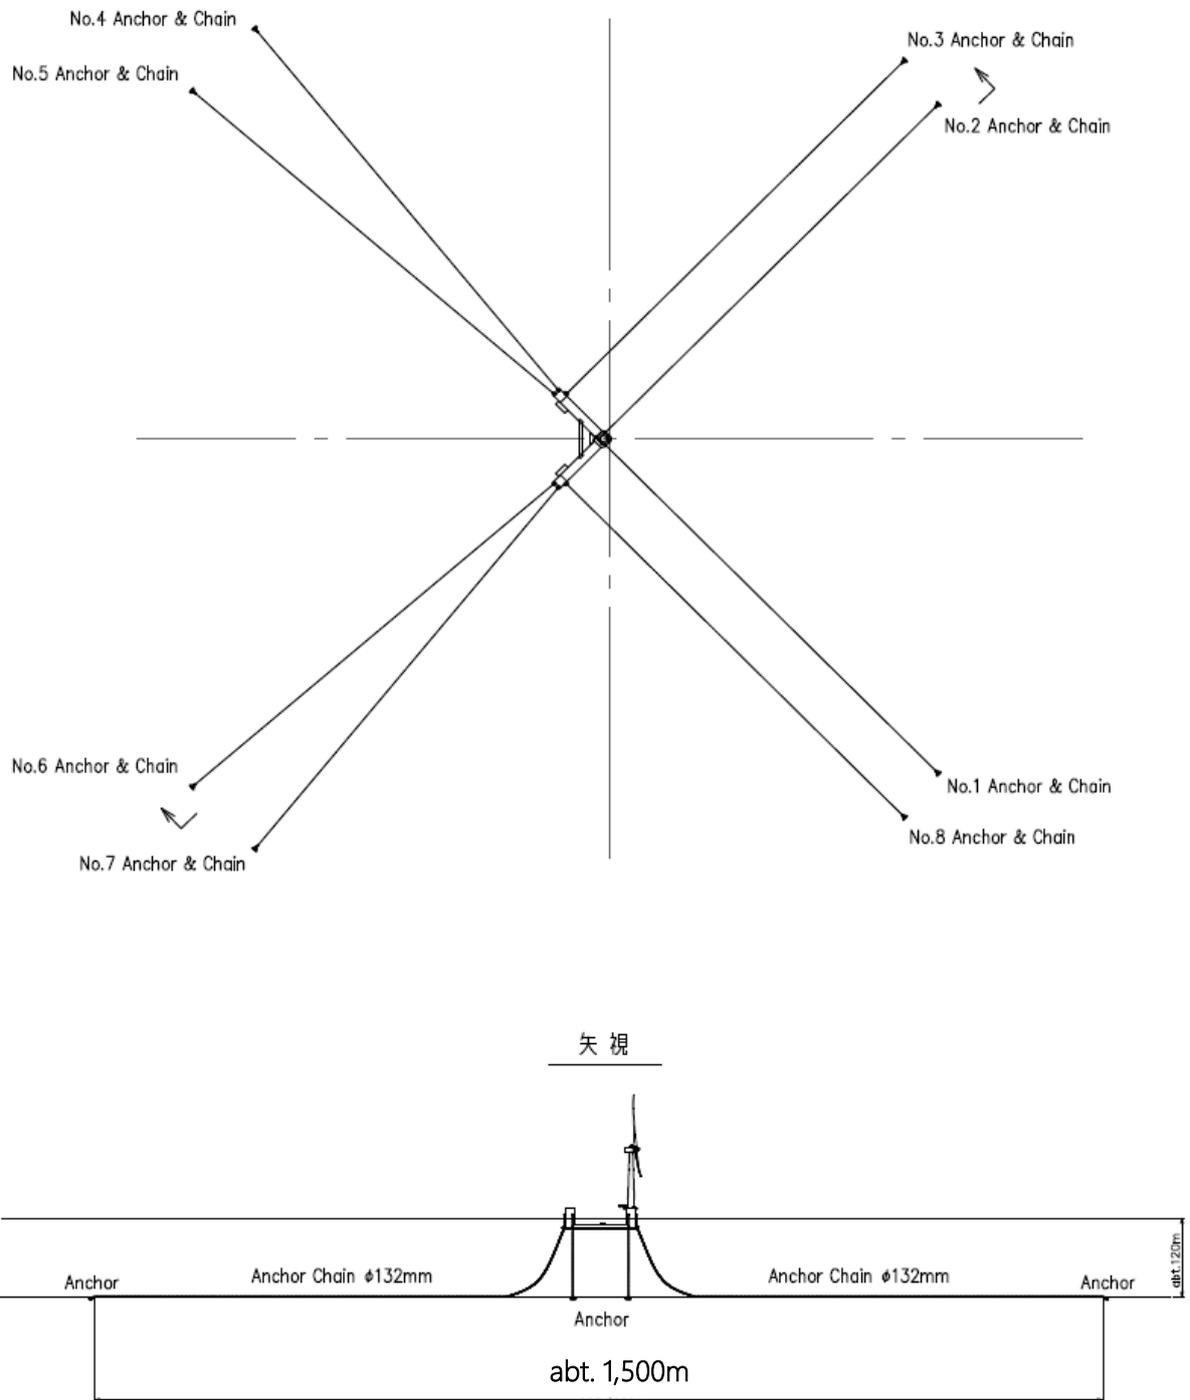
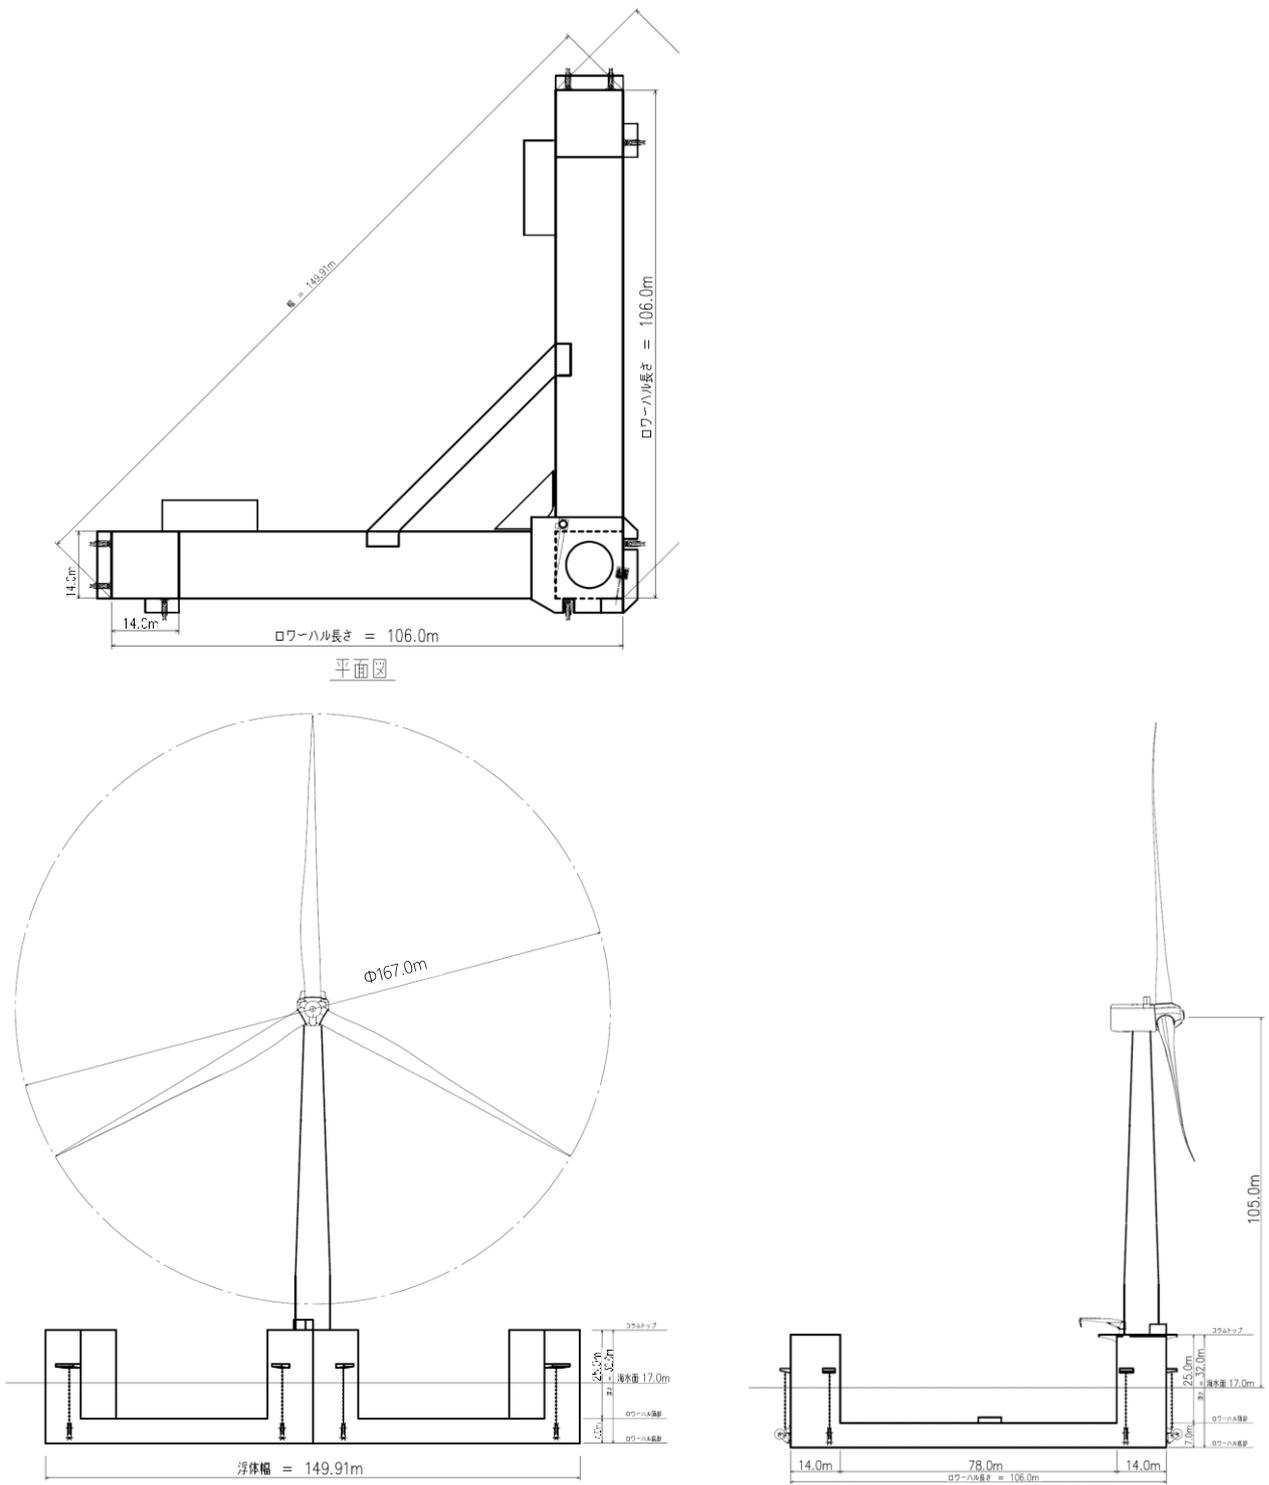
図 33 7MW 浮体の概要図

開発・製造業者である三菱造船は、当時、世界最大級の 7MW 風車を搭載するために要求された動揺に対する厳しい設計目標を達成しており、この浮体は、安定した性能を持っていることが確認できたと報告した。浮体の稼働率は、平成 28 年度は 90%、平成 29 年度は 91%であった。浮体の稼働率が下がっている要因は、平成 28 年 4 月に実施した作業員の安全性向上のための改修工事や法令点検による定期検査、平成 28 年 11 月に浮体下部に発生した亀裂への各種対応によるものである。浮体の亀裂の原因は、設計時の係留索の拘束における解析条件の設定相違により、外部荷重が実際と異なっていたこと、及び部材内の応力の見積もりが不十分なために生じた疲労損傷であり、解析条件を見直した上で補修設計を行い、補強材の追加を行った。平成 30 年 7 月に対策工事が完了したとの報告があった。総括委員会としては、対策工事後の浮体の運用実績の結果を待って安全性・信頼性・経済性の最終的な検証が必要と判断した。

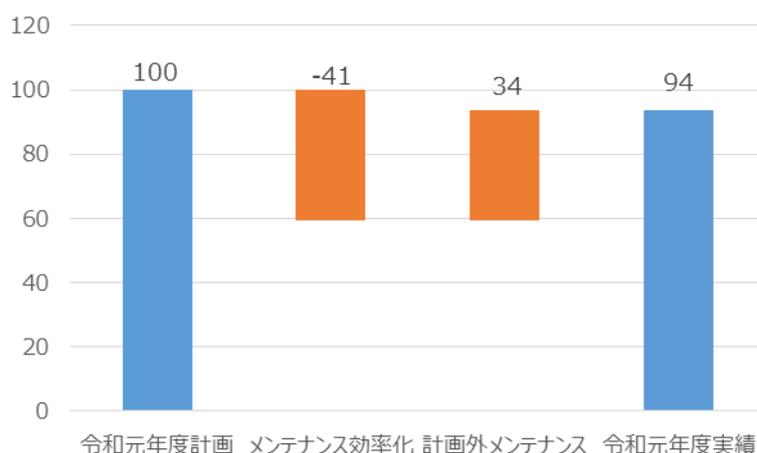
図 34 令和元年度の計画時点を 100 とした時の維持管理費の変動要因（7MW 浮体）

7 MW 浮体は、平成 30 年度の提言を踏まえ、平成 30 年 8 月末に発電を停止している。そのため、福島洋上風力コンソーシアムでは、撤去までの期間において必要最低限の安全対策を行った。維持管理費の低減に向けた取り組みを表 19、令和元年度及び令和 2 年度の事業期間中において計画外に生じた維持管理項目を表 20、計画時点を 100 とした時の維持管理費の変動要因を図 34 に示す。

- コスト低減に資する取組（表 19）は、定期点検の回数を見直した結果であること。
- 計画外の維持管理の項目（表 20）は、海洋生物付着防止装置の故障による点検・保守作業であること。
- 令和元年度の維持管理費は、計画時点を 100 とすると 94 となり、コスト低減による取組が計画外の維持管理よりも上回ったためであること。

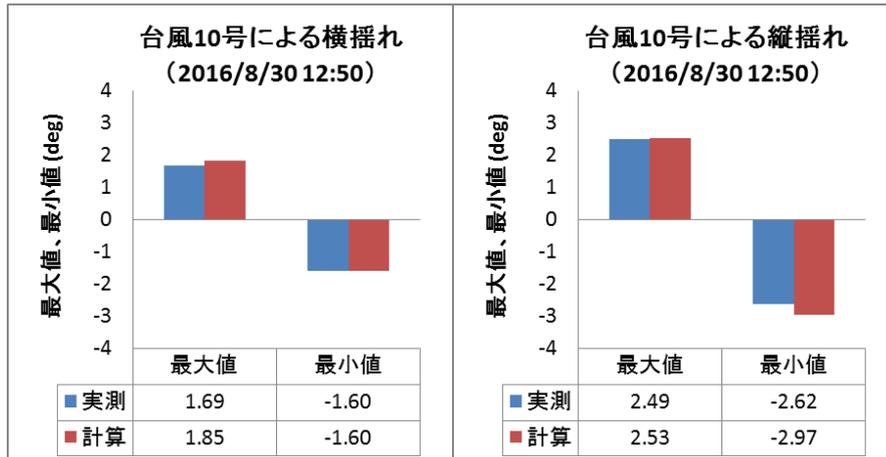
図 35 浮体ピッチの計測値と解析値の比較

- 平成 28 年の台風 10 号による横揺れ・縦揺れの最大値について実証事業を通じて得られた気象・海象データを用いて解析を実施した結果、解析値は浮体の揺れの実測値と比較して安全側であったため、浮体設計が安全側であることを確認した。（図 35）
- 本実証設備では、浮体の恒久対策としてストラット構造を追加する工事を実施した。ストラット構造の有無について、浮体の動揺・係留力データを比較検証した結果、工事の前後で大きな変化が無いことを確認した。（図 36）
- また、ストラット構造を追加後のローハルの応力実測値を比較した結果、約 50%減の効果が得られることを確認した。（図 37）
- 係留力について、実証事業を通じて取得した浮体観測データをもとに準静的解析・動的解析を実施した結果、日本海事協会が定める安全率を満足していることがわかった。（図 38）
- また係留力について、レインフロー解析及び頻度解析を行い係留索の余寿命を推定した結果は（表 21）のとおりとなり、設計寿命である 20 年を各係留索で十分に満足することを確認した。

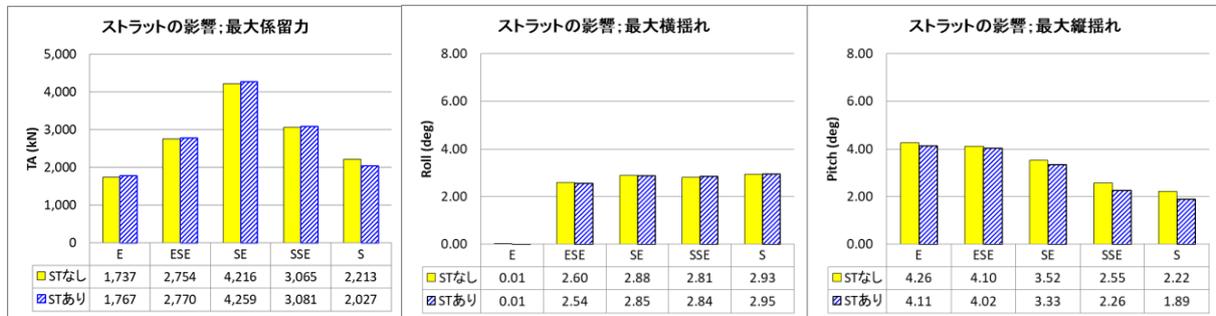
図 36 ストラット構造の有無による最大係留力・浮体動揺の比較

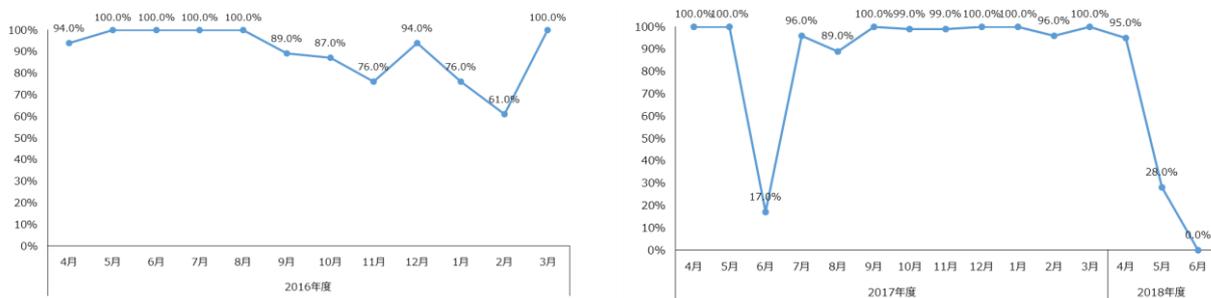
### (3) 7MW 浮体の稼働率のトレンド

$$\text{稼働率} = 1 - \frac{\text{浮体が要因で風車が発電を停止した時間}}{24 \text{ 時間} \times \text{月間日数}}$$

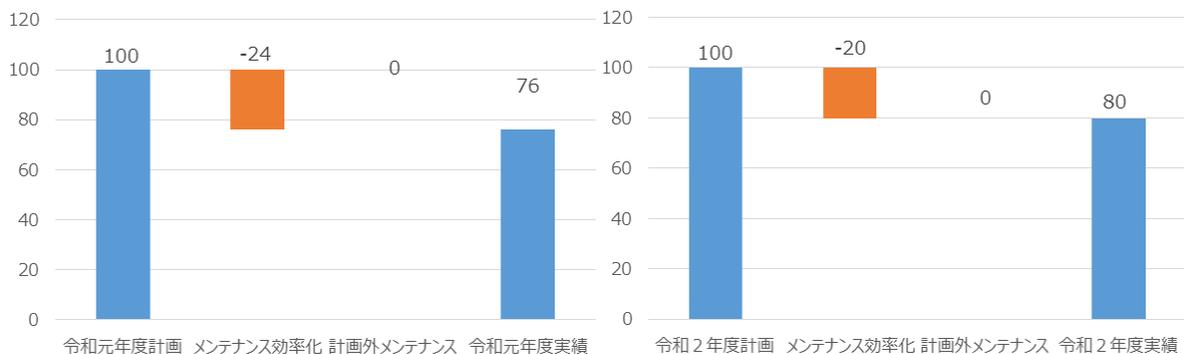
図 41 維持管理費用の実績と見通し (SS 浮体 左：令和元年度、右：令和2年度)

- コスト低減に資する取組（表 23）は、法定点検以外の点検や交換作業の見直しと、浮体の年次検査にて必要となる観測データの代用に伴う観測装置の点検や交換作業の見直しについては効果が確認できている。しかしながら、補助発電機やその他消耗品については、点検周期のタイミングの点もあり検証ができていないこと。
- 計画外の維持管理の項目は、令和元年度及び令和2年度は発生していないこと。
- 令和元年度の維持管理費は、計画時点を 100 とすると 76 となり、コスト低減による取組の効果がでていること。（図 41）
- 令和2年度の維持管理費は、計画時点を 100 とすると 80 となり、令和元年度と同様、コスト低減による取り組みの効果が出ていること。

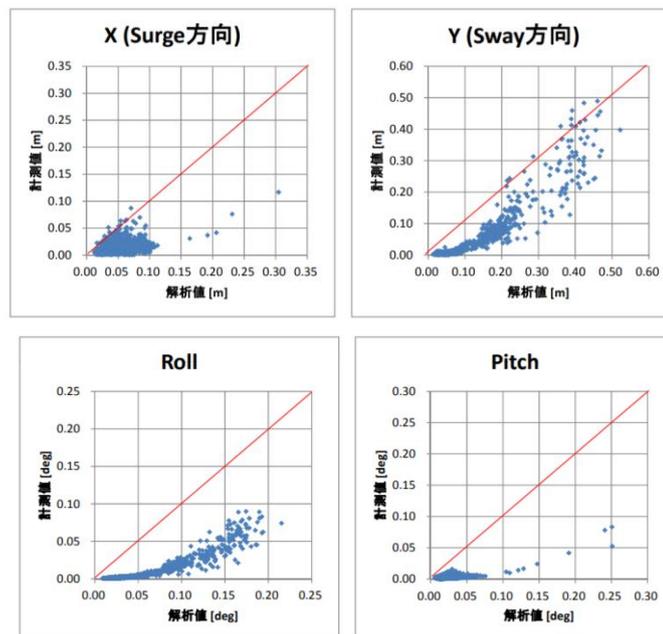
平成 28 年度福島沖での浮体式洋上風力発電システムの実証研究事業報告書 概要版より抜粋  
図 42 準静的傾斜角の計測値と解析値の比較

- SS 浮体の運動の計測値及び解析値を比較・検証した結果、すべての運動において解析値が計測値より安全側に分布していることより、解析値の妥当性を検証することが出来た（図 42）。また、設計時想定以上の低動揺性能を SS 浮体が有していることを確認した。
- 図 43 の 4 箇所（B1、B2、C1、C2）において解析・評価を実施した結果、推定疲労寿命はそれぞれ 394 年、189 年、142 年、85 年となり、いずれの評価箇所においても設計寿命である 20 年を大幅に上回ることが分かった。

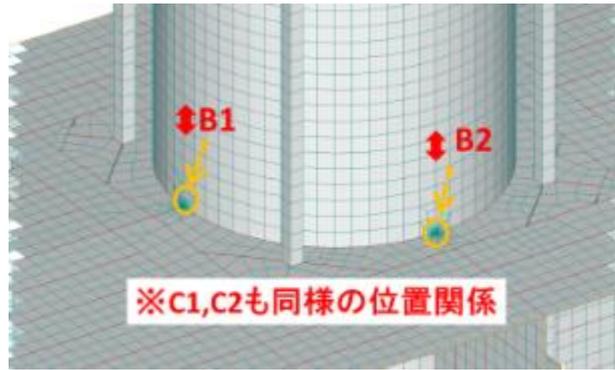
図 43 疲労寿命解析の解析該当箇所

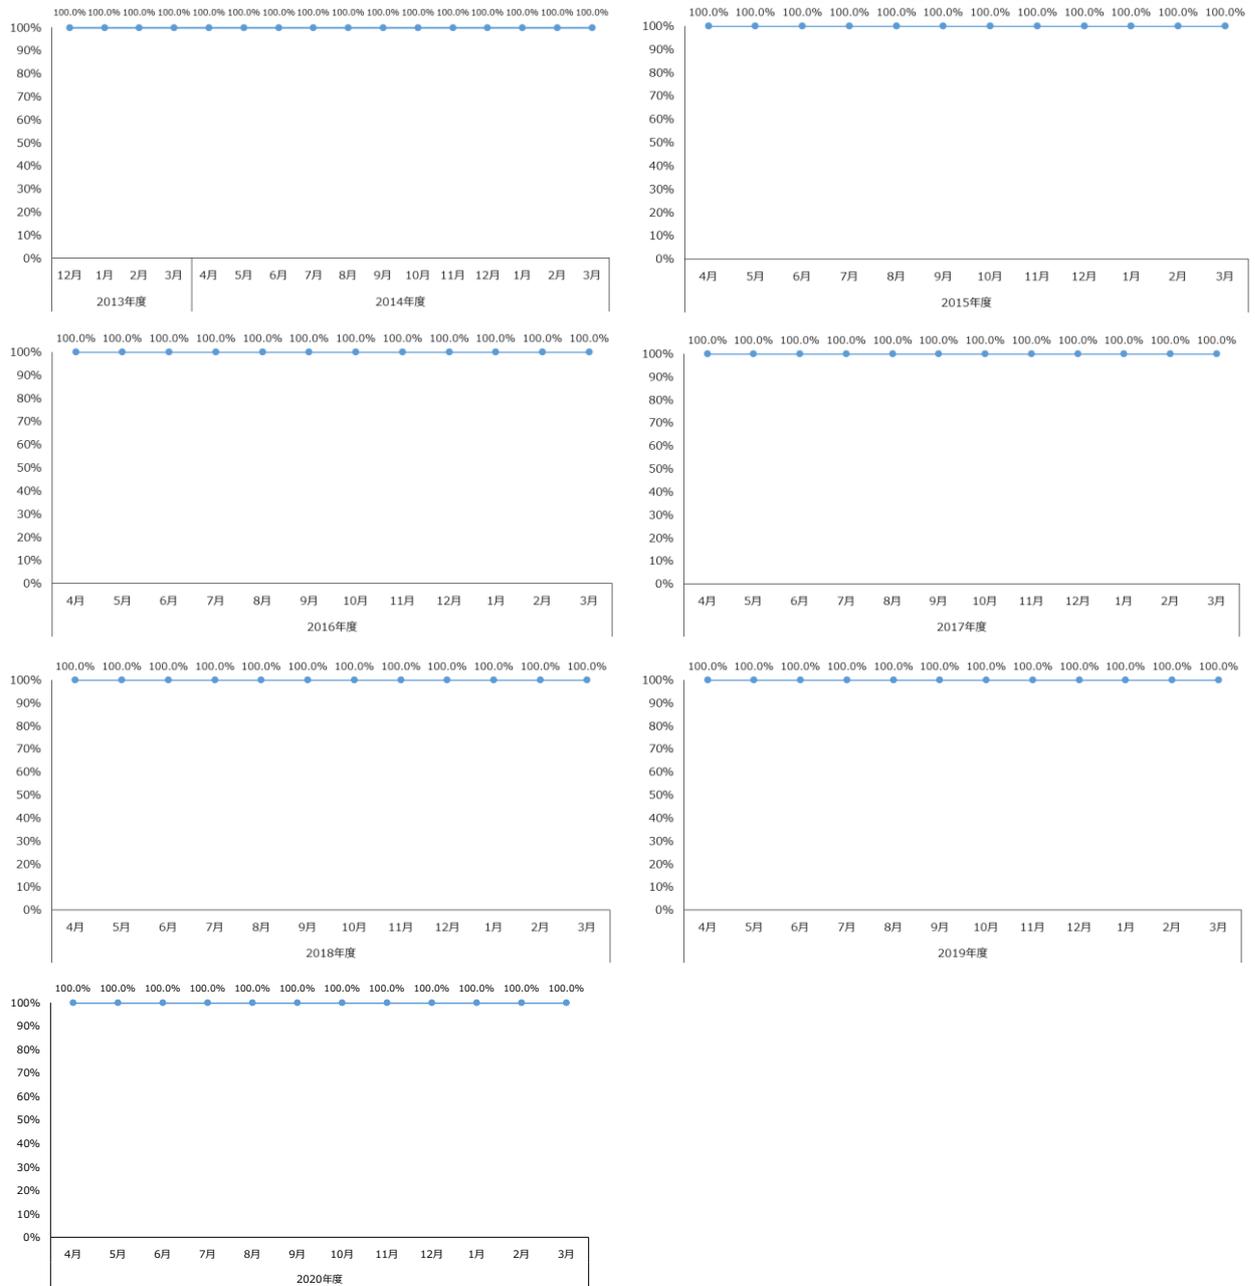
### (3) 洋上変電所浮体の稼働率のトレンド

$$\text{稼働率} = 1 - \frac{\text{浮体が要因で風車が発電を停止した時間}}{24 \text{ 時間} \times \text{月間日数}}$$

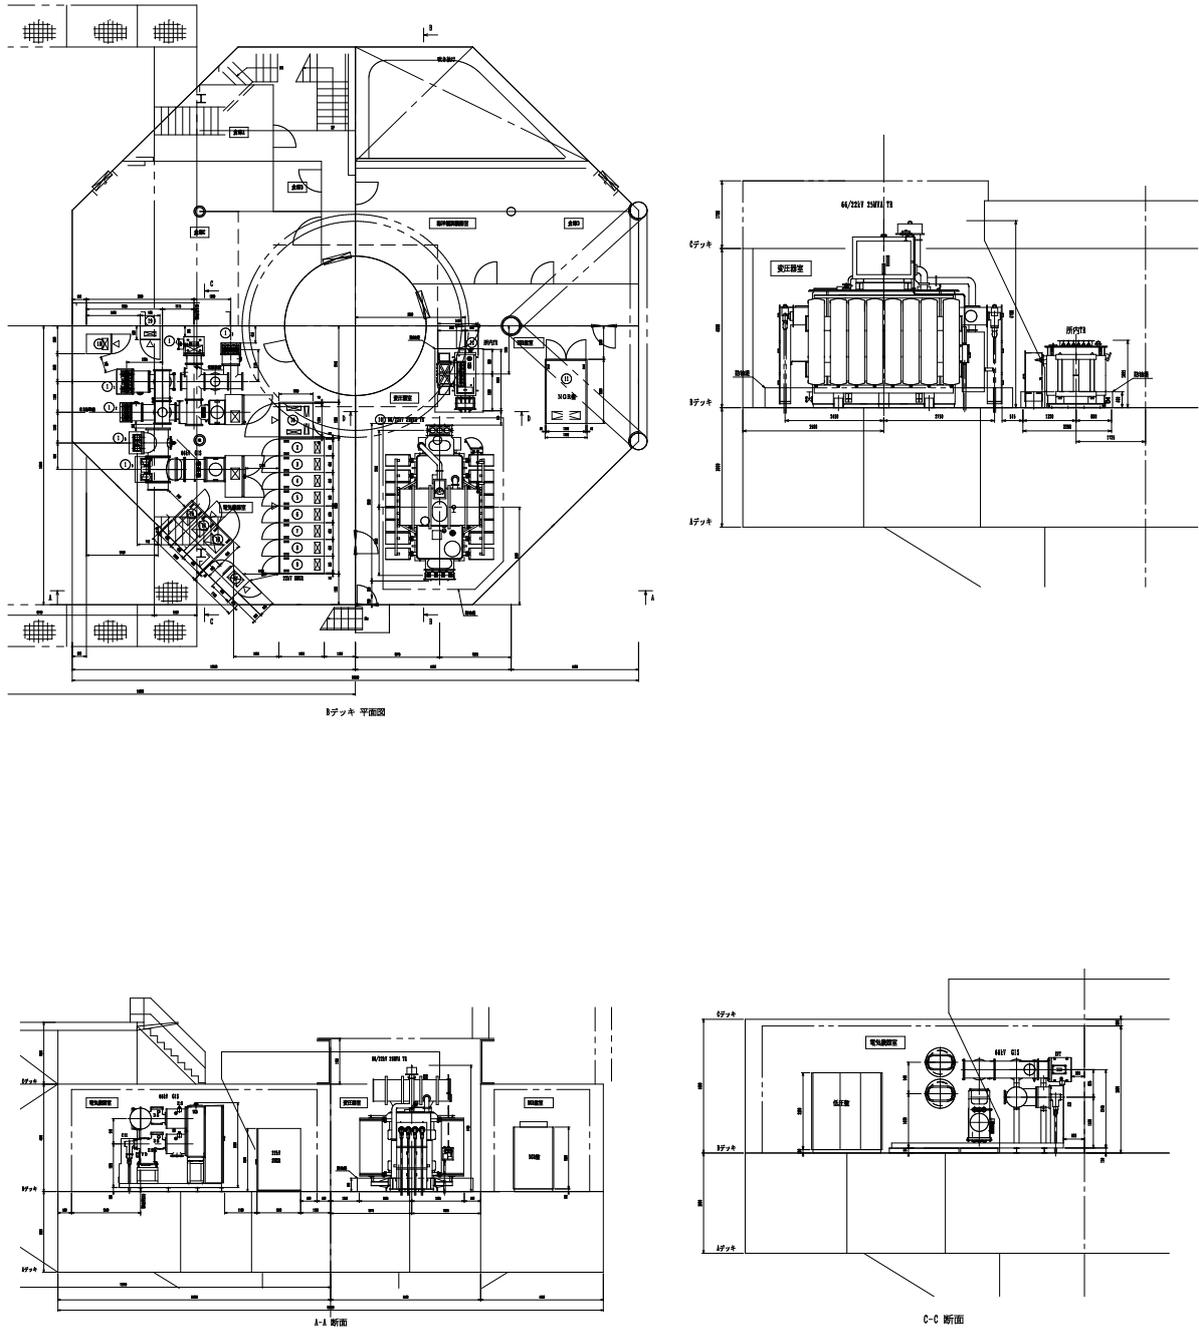
図 45 変電設備の概要

開発・製造業者である日立製作所によると、浮体の動揺対策としては、浮体の開発・製造業者から提供された動揺の最大予測値を用いて搭載機器の傾斜試験や振動試験を行い、2つの絶縁開閉装置の機器内部の緩み、亀裂、変形が発生しないこと、変圧器の鉄心、巻線に位置ずれが発生して性能が変化しないこと、等を確認した。塩害対策としては、屋内に設置され外気に触れることのない2つの絶縁装置には特別な対策を講じていないが、主変圧器には、補修塗装を施して塗装を厚くすることで、防錆効果を持たせている。日立製作所からは、実証研究期間を通じて機器の異常はなく、設計時に想定した環境条件は妥当であったと報告された。設置後の定期点検としては、①外観点検、②シリコン油漏れ確認、③ガス分析、④開閉試験の4つを実施している。その結果、変電設備としての機能が損なわれている部分はなく、正常に機能していることから、信頼性は高く、陸上変電所同様のメンテナンス方法で問題はないということが確認できた。

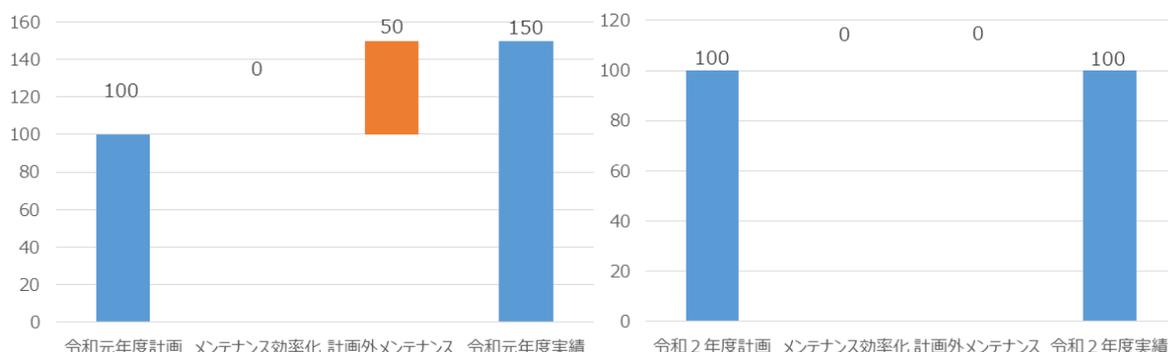
図 46 維持管理費用の実績と見通し（洋上変電所 左：令和元年度、右：令和2年度）

- 計画外の維持管理の項目（表 26）は、通常の点検では確認ができなかった直流電源装置の故障への対応であること。
- 令和元年度の維持管理費は、計画時点を 100 とすると 150 となり、コスト低減による取組の効果が未確認の中で直流電源装置故障による計画外メンテナンス費が増大したことによるものである。
- 令和2年度の維持管理費は、計画費用とおりのとなった。

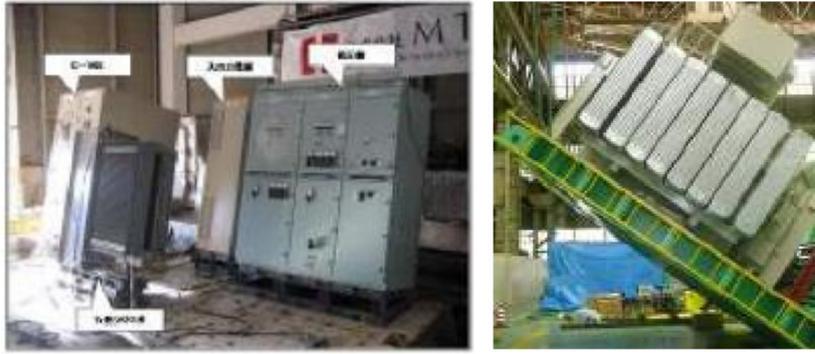
図 47 変電浮体の設備の動揺試験

- 暴風時の浮体動揺特性により試験角度、振動数を設定し、動作・共振点変化の確認、外観点検、性能試験等を実施した結果、特に問題は発生しなかった。（図 47）
- また、浮体の動揺があり過酷な外部環境においても、陸上変電所と同じ維持管理手法で異常がなかったが、令和元年 8 月に設置後初めて変電設備に大きな故障が生じた。当該故障について、原因の特定および再発防止の取組により、洋上変電所固有の維持管理手法の提言に繋がった。具体的には洋上変電所を設置する際、変電所へのアクセス効率を考慮し、アクセス率が悪いと想定される場合はバッテリーや一部制御機器などは 2 重化した設備を納入し、部品故障時、即設備停止に至らない構成とする必要があることが挙げられる。

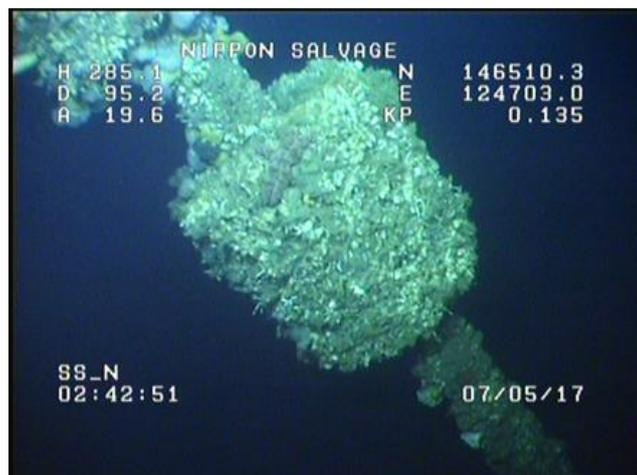
図 48 海洋生成物の付着状況例

実証研究事業初期に設置した 2MW 風車用のライザーケーブルは、1 年間の実証データを解析の結果、設計寿命 20 年を満たしていることが示された。5MW 風車と 7MW 風車のライザーケーブルについては、より精度の高い検証を行うため、データを蓄積している段階である。古河電気工業からは、平成 25 年度の設置以来、5 MW 風車と 7 MW 風車の海底ケーブル工事期間を除いてケーブルの稼働率は 100%であり、フジツボ等の除去や調査等の作業中でも送電を続けることができたと報告した。他方で、7MW 風車のライザーケーブル及び中間ブイには、想定を超える海洋生成物が付着したため、ライザーケーブルが沈下、着底して最外層の一部が損傷した。その対応として、平成 30 年 7 月にケーブルの補強が行われた。

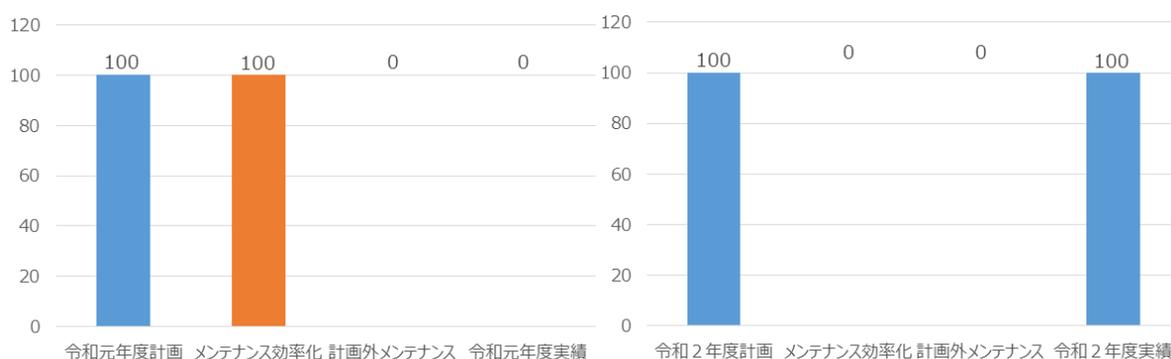
図 49 維持管理費用の実績と見通し（送電ケーブル 左：令和元年度、右：令和 2 年度）

- コスト低減に資する取組（表 28）は、ライザーケーブルに付着する海洋生物の恒久対策の実施であり、これ以降の追加対策は必要ないということ。
- 計画外の維持管理の項目は、令和元年度及び令和 2 年度において発生していないこと。
- 本年度の維持管理費は、計画時点を 100 とすると恒久対策の効果によって 0（メンテナンスフリー）になり、今後も続くこと。（図 49）

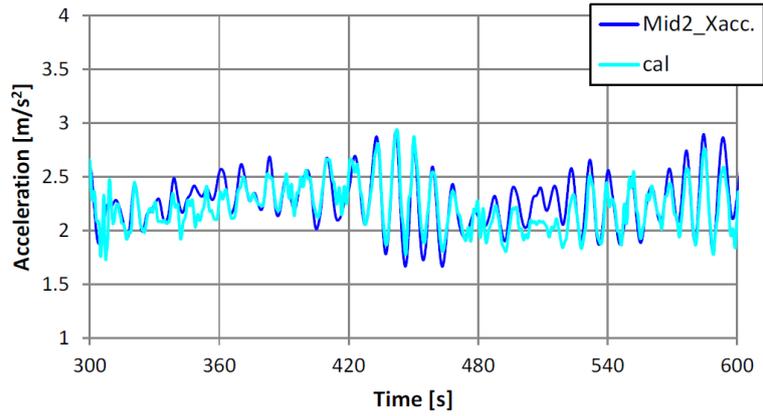
図 50 5MW ライザーケーブルの挙動解析・挙動計測データ

- 5 MW 浮体の運動データによるケーブル挙動解析とケーブル挙動計測データ（図 50）について、荒天条件の平成 29 年 1 月 9 日、平成 29 年 3 月 15 日の 2 期間（いずれも 1 時間のデータを抽出）して検証を行った結果、いずれも挙動計測データと解析結果は良く一致していたため、挙動解析の妥当性を検証できた。
- 福島沖における 1 年間の実証海域での海象条件を用いて疲労解析を行った結果、疲労寿命は 7 MW では 232 年、5 MW では 170 年となった。また、福島沖の 1 年間の統計データ（波高、周期、波向）を用いた疲労解析の結果、7 MW で 165 年、5 MW で 157 年となり、いずれの結果においても、設計寿命である 20 年を満足することから、ケーブルの安全性が検証できた。
- 海洋生物の付着量が設計時の想定以上となったことを受けて、ケーブルの恒久対策として、7MW を除く 6 本のライザーケーブルに大型ブイ+チェーン取付を実施した。（図 52） これにより、従来実施していた大型 ROV（Work クラス）を使用した維持管理を不要とすることで維持管理コストの極小化の見通しが得られた。
- また、小型 ROV を使用し、ライザーケーブルの線形調査を実施することで、恒久対策の有効性を調査した結果、ライザーケーブルの沈降が抑えられており、大型ブイ+チェーンの有効性が確認できた。（図 53、図 54）
- なお、小型 ROV によるライザーケーブルの点検は、送電ケーブル単独での実施の必要性がないため、浮体・係留点検時に同時に実施することで、送電ケーブルとしての維持管理費用の極小化が可能であることを確認している。

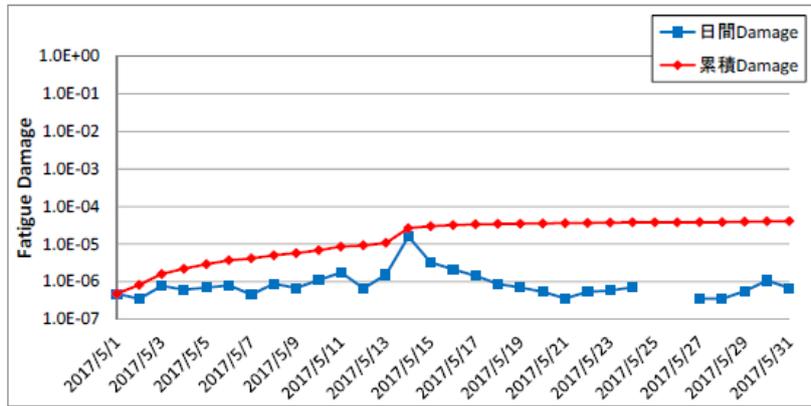
※当該解析は 1 年分（平成 28 年 10 月～平成 29 年 9 月）の浮体運動データを用いて実施、グラフは平成 29 年 5 月を例としている。

図 51 7MW ライザーケーブルの疲労解析データ

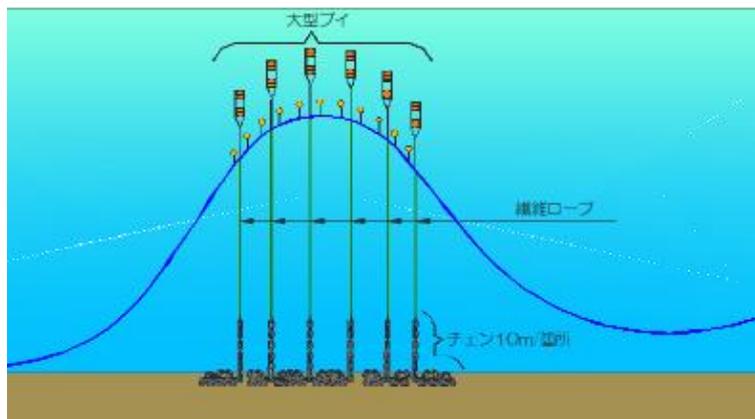
図 52 大型ブイ+チェーンによる恒久対策

- 海域の特性上、設計時の想定以上に海洋生成物がケーブルに付着した結果、ケーブルが海底に沈下・接触し損傷したため、補強を行った。さらに、海底への接触を防ぐための恒久対策（ケーブル保持方法の改善）を実施し、工事後半年は問題がないことを確認。
- 設計段階から、より低コストで確実な海洋生成物の付着・沈降対策やメンテナンスフリー化についての検討の必要性が確認された。

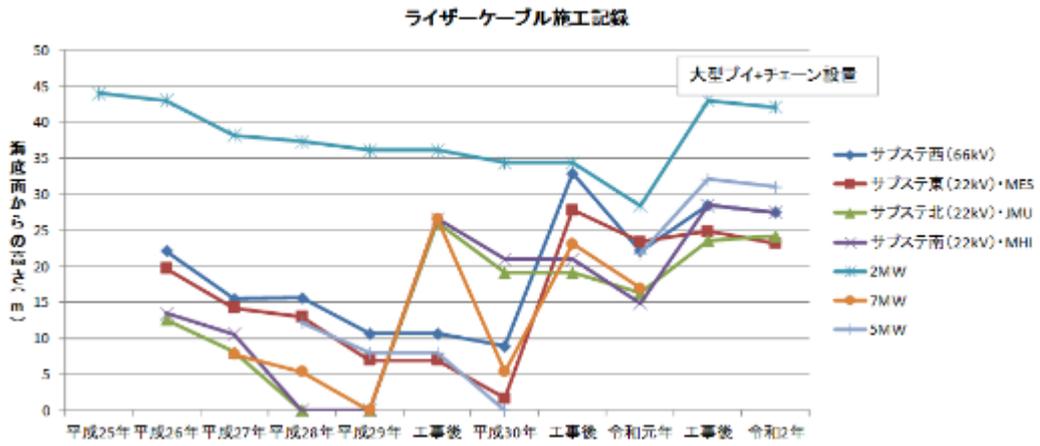
図 53 ライザーケーブルの線形経年記録

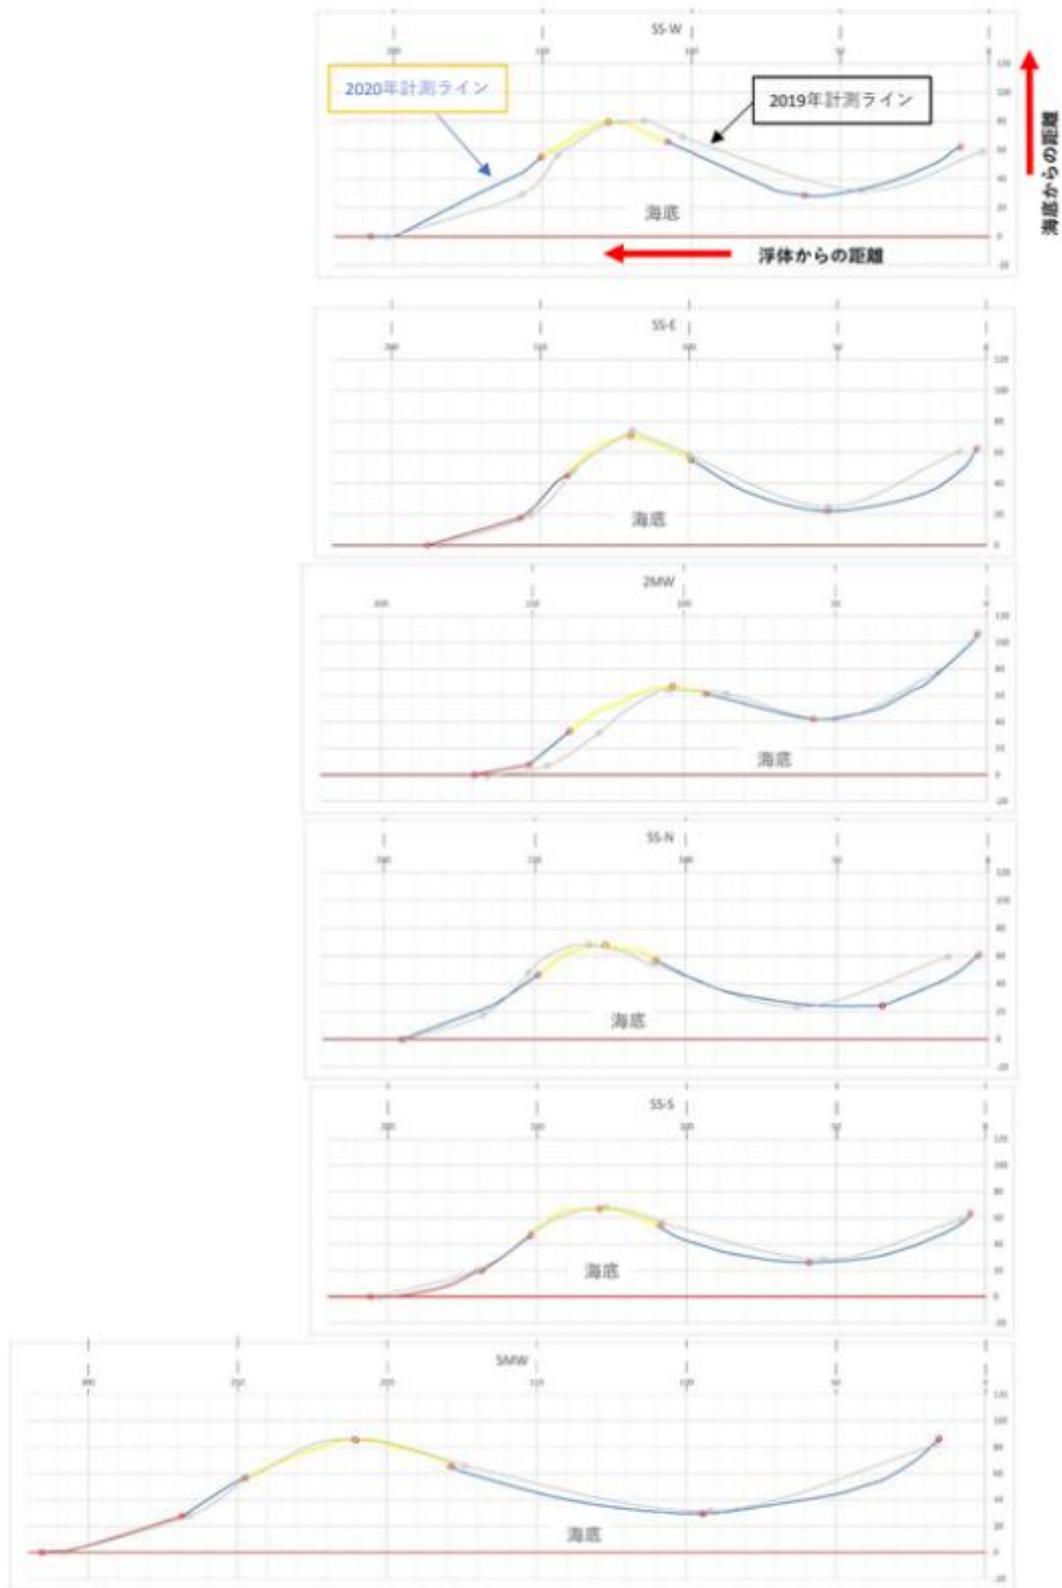
図 54 ライザーケーブル線形（令和元年及び令和2年における比較結果）

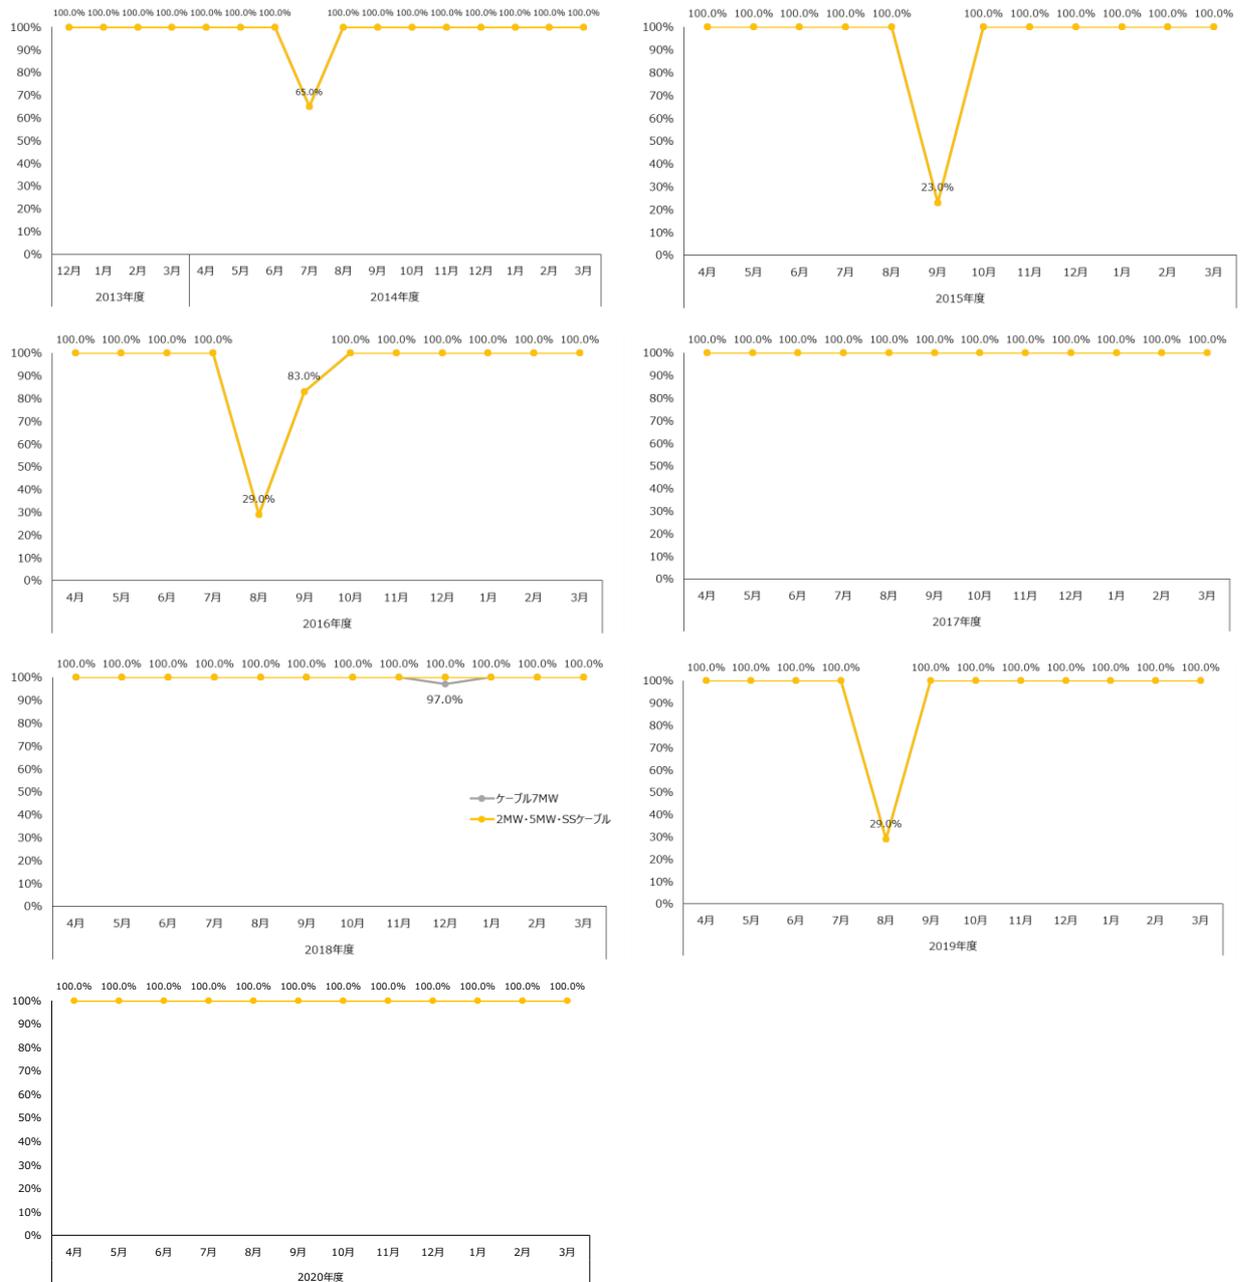
### (3) ケーブルの稼働率のトレンド

$$\text{稼働率} = \frac{\text{ケーブルが要因で風車が発電を停止した時間}}{24 \text{ 時間} \times \text{月間日数}}$$

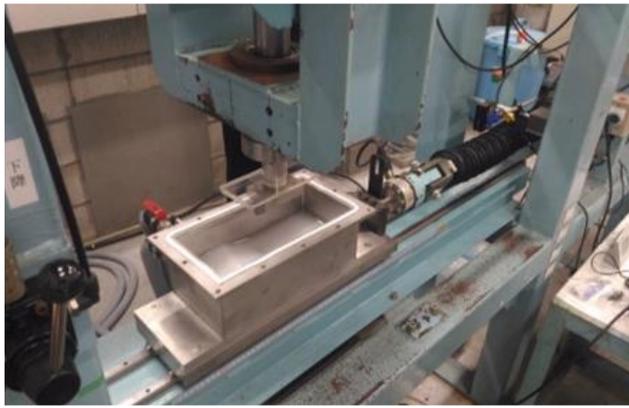
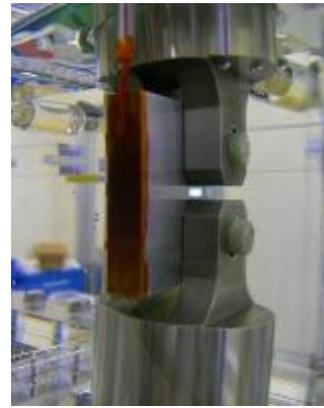
図 56 摩耗試験・疲労試験の様子

- 図 56 に示した摩耗試験・疲労試験等を行い、係留チェーンの摩耗量と疲労強度から寿命を算定する方法を構築。
- 洋上風車向けの高張力鋼をマクロ試験、引張試験、衝撃試験等を経て 7MW 浮体に適用。
- 7MW 浮体の溶接部に UIT（超音波衝撃処理）を適用し、圧縮残留応力を実測。
- 6 種類のスチレンス薄板材を実証研究設備の飛沫帯に設置、回収して腐食量を測定。

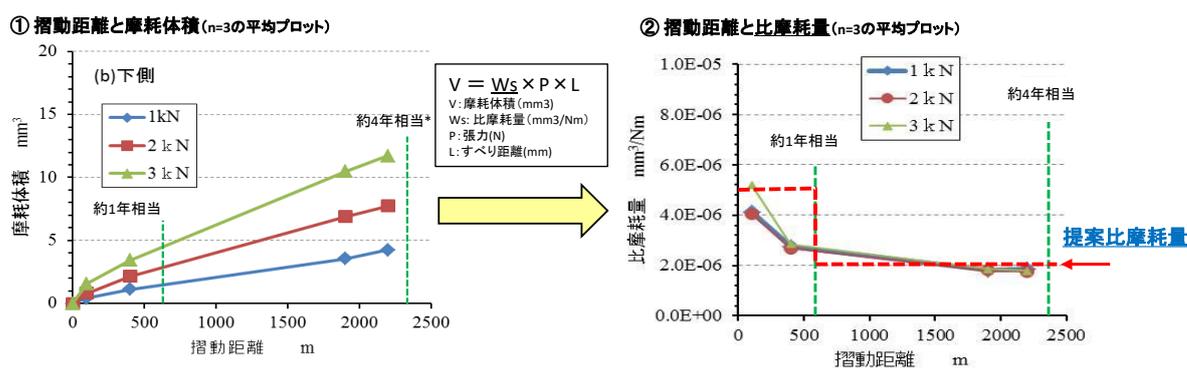
図57 摺動距離と比摩耗量の関係

- 人工海水中摩耗試験機を用いて実チェーンから切り出した鋼材サンプルの摩耗試験を行い、摺動距離と比摩耗量の関係を特定した。その結果、比摩耗量は摩耗初期に最も高く、摺動距離の増加とともに一定値に近づくことが分かった。(図57)
- 海水環境を仮定したき裂進展特性から疲労設計線図を予測し、疲労寿命解析を行った結果、想定される環境下において、実チェーン材が設計寿命内で破断する可能性が極めて低いと推定された。(図58)
- 浮体の動揺観測データから算出された応力履歴から係留チェーンのき裂進展解析を非常に厳しい条件下(初期き裂8mm、20年間でのチェーン設計腐食摩耗量の2倍の仮定)にて実施した結果、60年後のき裂深さは最大10.2mmであり、直径132mmのチェーンに対し十分安全性を確保できると推定した。(図59)
- また係留チェーンの摩耗量・疲労損傷度について、5MW・SS浮体の動揺観測データをもとに評価を実施した。摩耗量については、着底部の近傍で大きくなり、20年経過時の摩耗深さは5MW浮体の係留チェーンで5.3mm、SS浮体の係留チェーンでは8.2mmとなり、他の設備の係留チェーンと同程度の傾向となっている。(図60)
- また、疲労損傷度については、20年経過時の最大値は0.00576であり、許容値の0.33(安全率:3)を大幅に下回ることから、十分な疲労強度を有していることがわかった。(図61)

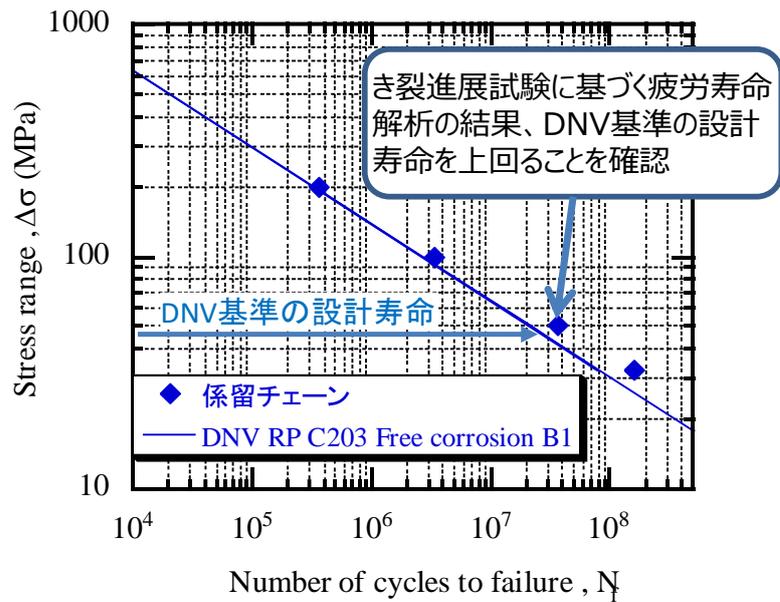
平成 30 年度福島沖での浮体式洋上風力発電システムの実証研究事業報告書 概要版より抜粋  
 図 58 疲労設計線図 (DNV RP) との寿命比較

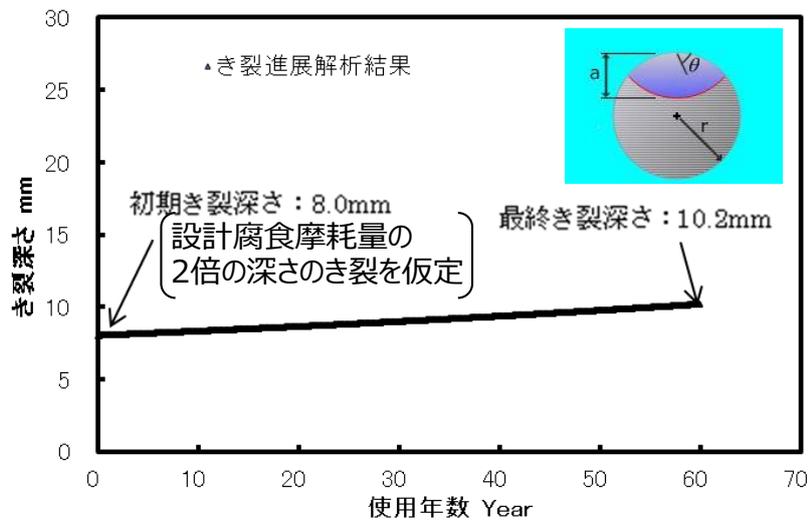
平成 30 年度福島沖での浮体式洋上風力発電システムの実証研究事業報告書 概要版より抜粋  
 図 59 き裂進展解析の結果

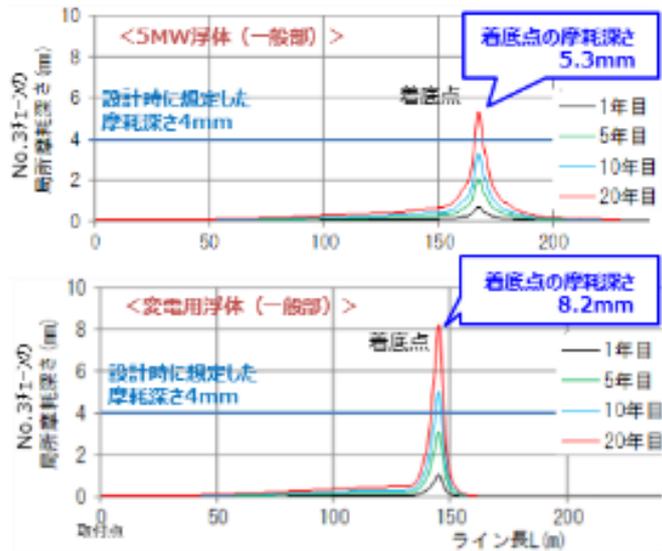
図 60 係留チェーンの摩耗深さ

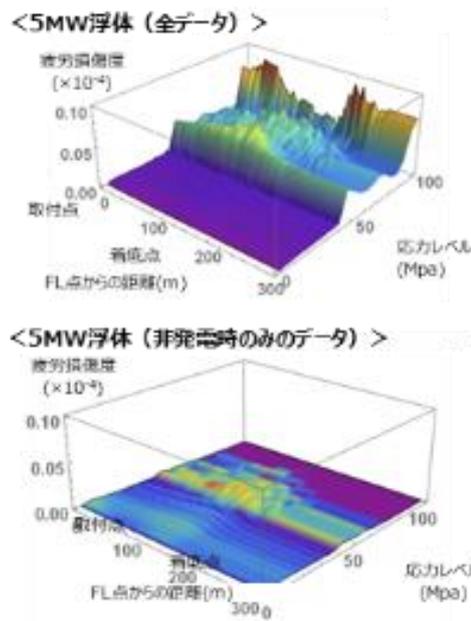
図 61 係留チェーンの疲労損傷度

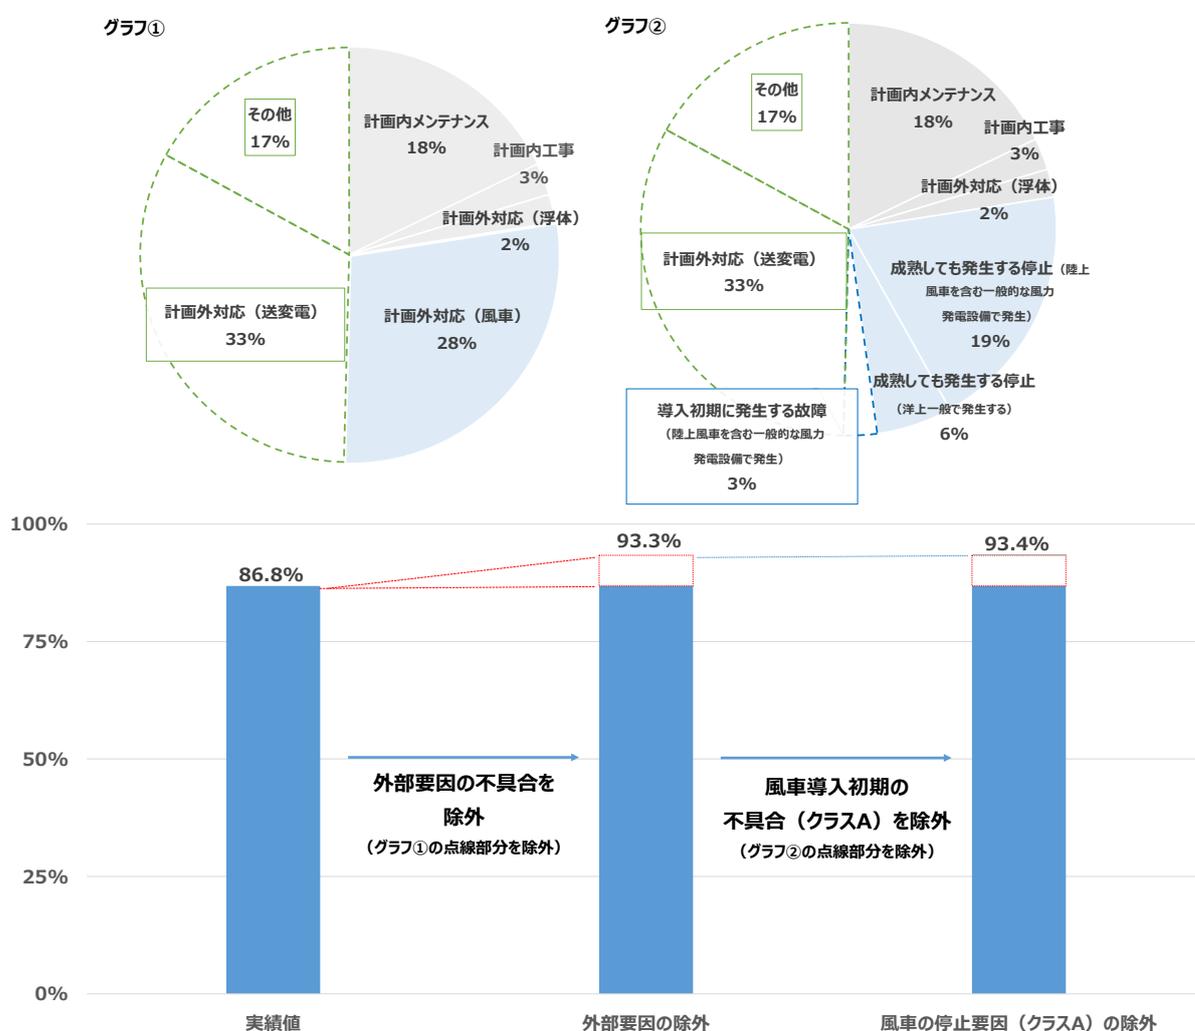
図 69 2MW 風車の停止要因分析による稼働率向上の推移

- 2MW 風車の停止時間のうち、一般送配電事業者からの要請に伴うものが 17.0%、洋上変電所の直流電源装置の不具合が 32.6%を占めている。これらの外部要因を除いた稼働率は図 69 のとおり 93.3%まで改善する見込みである。
- 前者の停止は本実証海域特有の一次的なものであり、恒常的に発生するものではなく、後者は、予備部品のストック等の対策を講じることにより改善の可能性がある。
- 日立製作所によるの停止要因分析の結果を踏まえ、風車由来の停止要因のうち、導入初期に発生する不具合（クラス A）に分類されるものを除いた場合、風車の稼働率は 93.4%に向上する見込みである。
