**令和2年度**  
**福島沖での浮体式洋上風力発電システム**  
**実証研究事業**  
**総括委員会報告書**

**令和3年3月**  
**福島沖での浮体式洋上風力発電システム実証研究事業**  
**総括委員会**

# 福島沖での浮体式洋上風力発電システム実証研究事業 総括委員会について

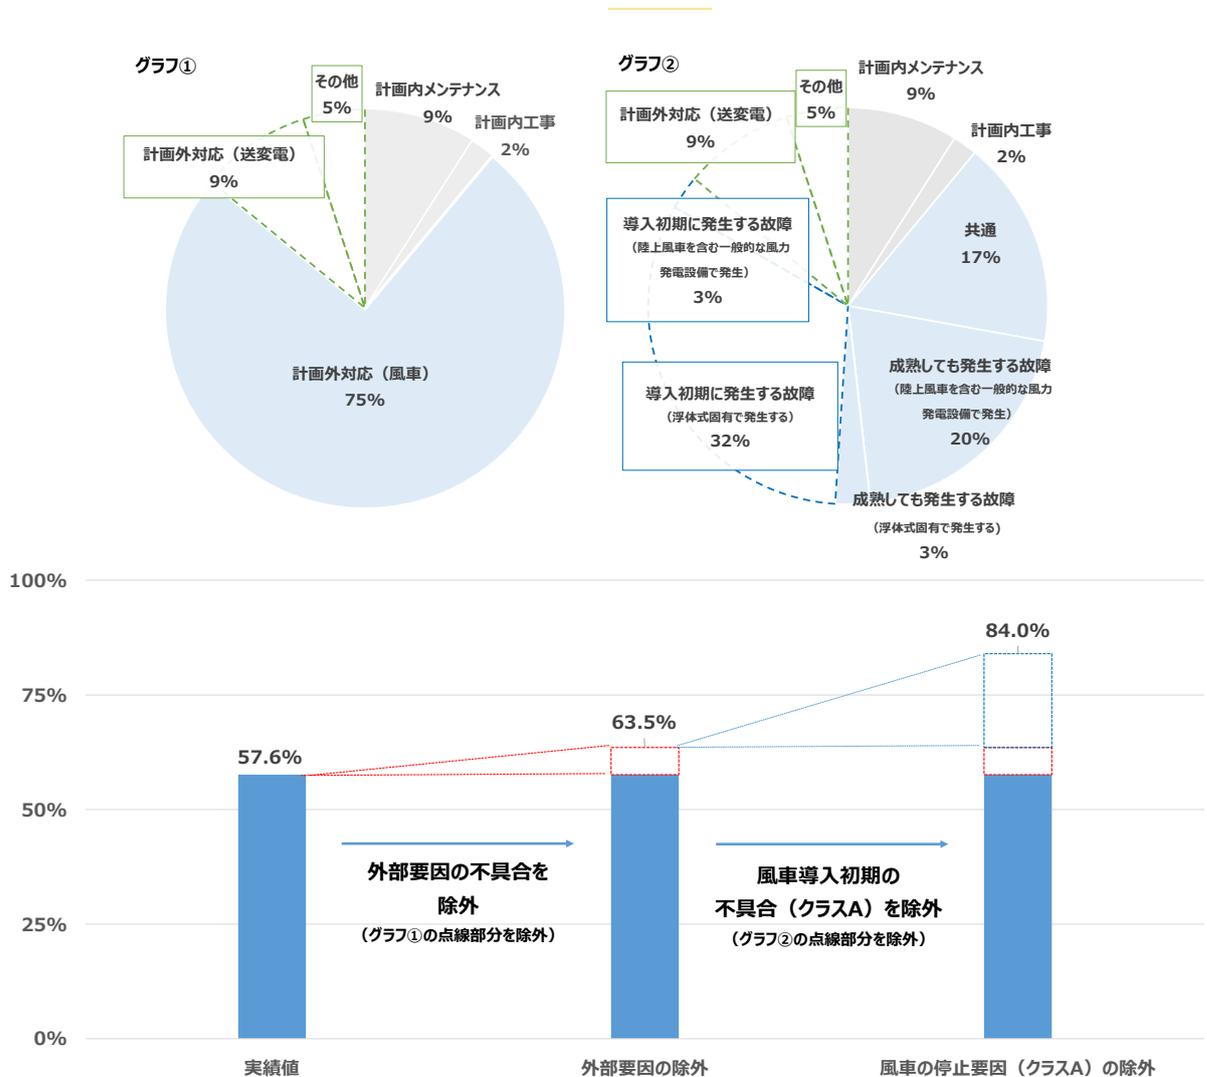
図 70 5MW 風車の停止要因分析による稼働率向上の推移

- 5MW 風車の停止時間のうち、一般送配電事業者からの要請に伴うものが 5%、洋上変電所の直流電源装置の不具合が 9%を占めている。これらの外部要因を除いた稼働率は、図 70 のとおり、57.6%から 63.5%に改善すること。
- 日立製作所による要因分析の結果によると、風車の計画外対応による停止割合が全停止時間の約 75%を占めている。その結果、風車由来の不具合のうち導入初期に発生する不具合に分類されるものを除いた場合、稼働率は 84.0%まで改善する。

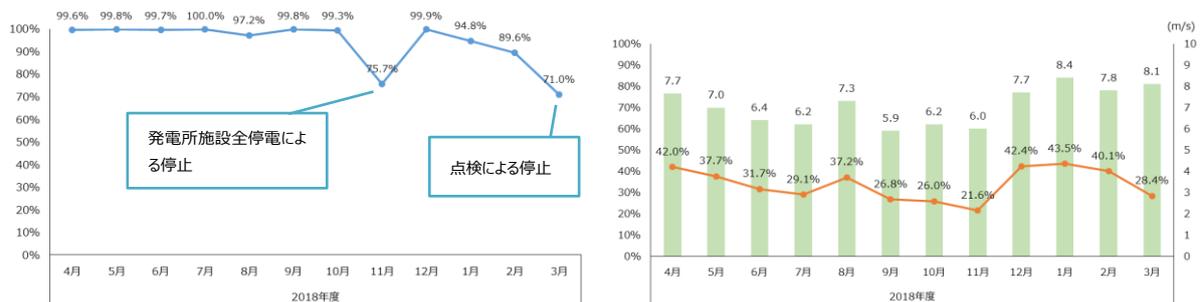
$$\text{稼働率} = \frac{\text{月間稼働時間}}{24 \text{ 時間} \times \text{月間日数}}$$

$$\text{設備利用率} = \frac{\text{月間発電量}}{\text{定格出力} \times 24 \text{ 時間} \times \text{月間日数}}$$

図 71 2MW 風車の稼働率・設備利用率 (緑の棒グラフは平均風速)

平成 30 年度の 2MW 風車、5MW 風車、7MW 風車の運転実績として、稼働率と設備利用率の月別実績をそれぞれ、図 71、図 72、図 73 に示す。併せて、稼働率の低下の要因についても記載した。ただし、7MW 風車は、上期の本委員会の提言を受けて平成 30 年 8 月末をもって発電を停止している。

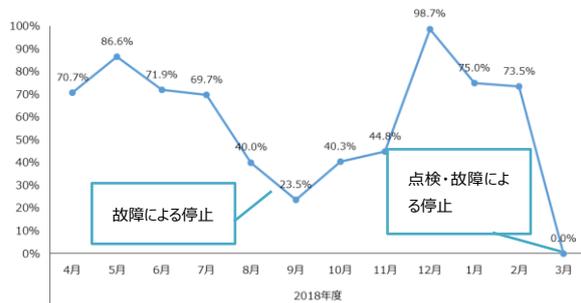
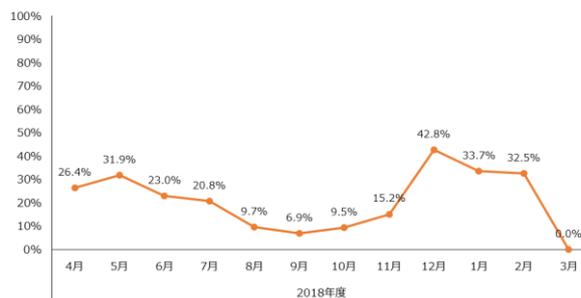
図 72 5MW 風車の稼働率・設備利用率

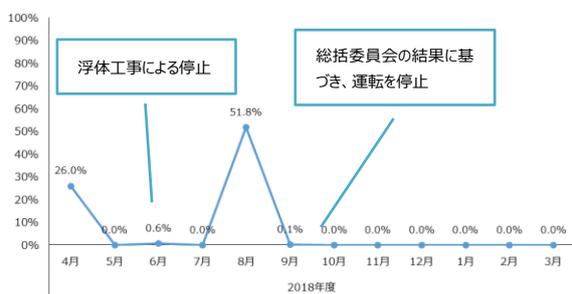
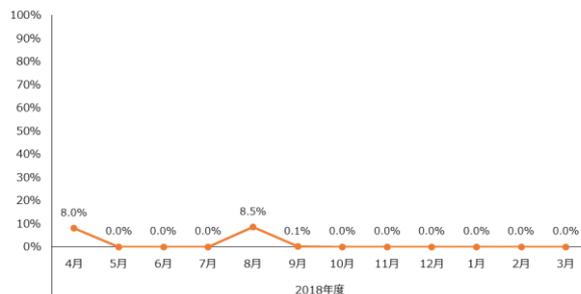
図 73 7MW 風車の稼働率・設備利用率

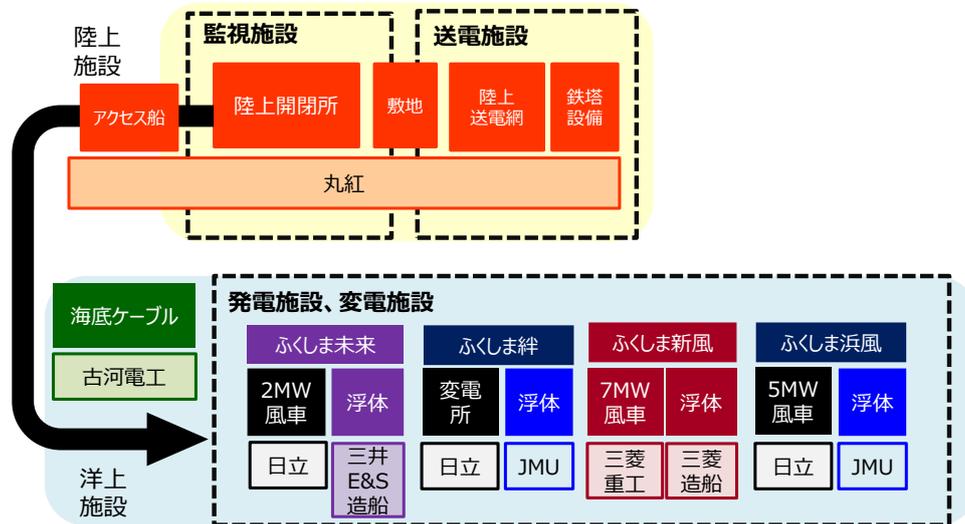
図 74 本実証研究事業の設備の運営体制

本実証研究事業の設備の運営体制を図 74 に示す。実証研究の特性上、発電施設、変電施設の機器のメンテナンスを各メーカーが実施しているため、丸紅の所掌は、陸上施設の保守と実証設備全体の管理を陸上開閉所にて実施することであり、保安規程に沿って維持管理計画を策定した。

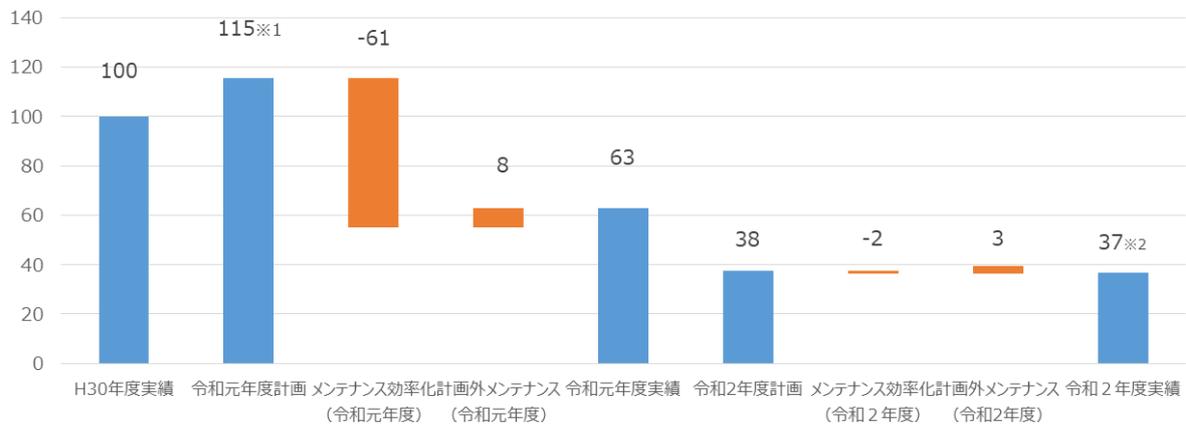
図 75 令和元年度および令和 2 年度の維持管理費用

福島洋上風力コンソーシアムでは、平成 30 年度の総括委員会の提言を踏まえ、更なる維持管理費の低減に向けた取り組みを行った。各設備における取り組みを踏まえた実証研究設備全体における計画時点を 100 とした時の維持管理費の変動要因を図 75 に示す。

※1 令和元年度計画値はケーブルの恒久化工事のため、平成30年度実績を上回る水準となっている。

※2 2MW・5MW風車では、年度計画の際に予備費用を積算しており、令和2年度は予備費用の実績が計画を下回ったため、設備全体の実績値も計画値を下回っている。

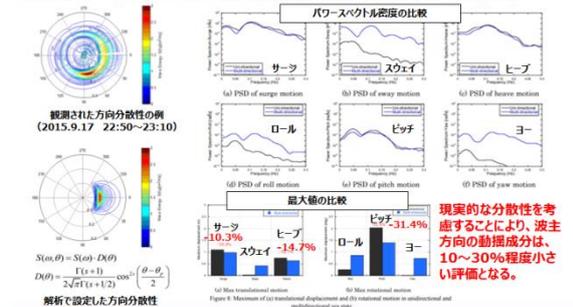
(e) 観測記録による評価

自然の波は完全に一方向から入射するのではなく、方向分散性を有している。方向分散性を考慮した解析を行い、方向分散性の影響を考慮した解析としない解析の浮体動揺応答の違いを評価した。

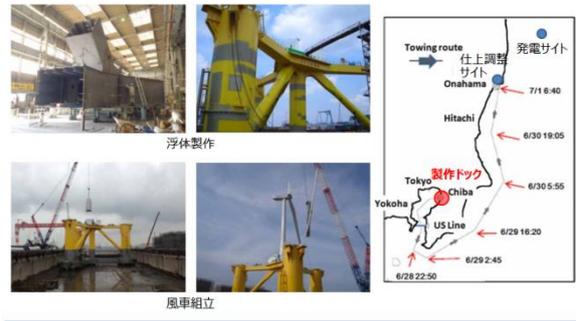
(b) 建設工事

### 製作・組立 (千葉ドライドック)

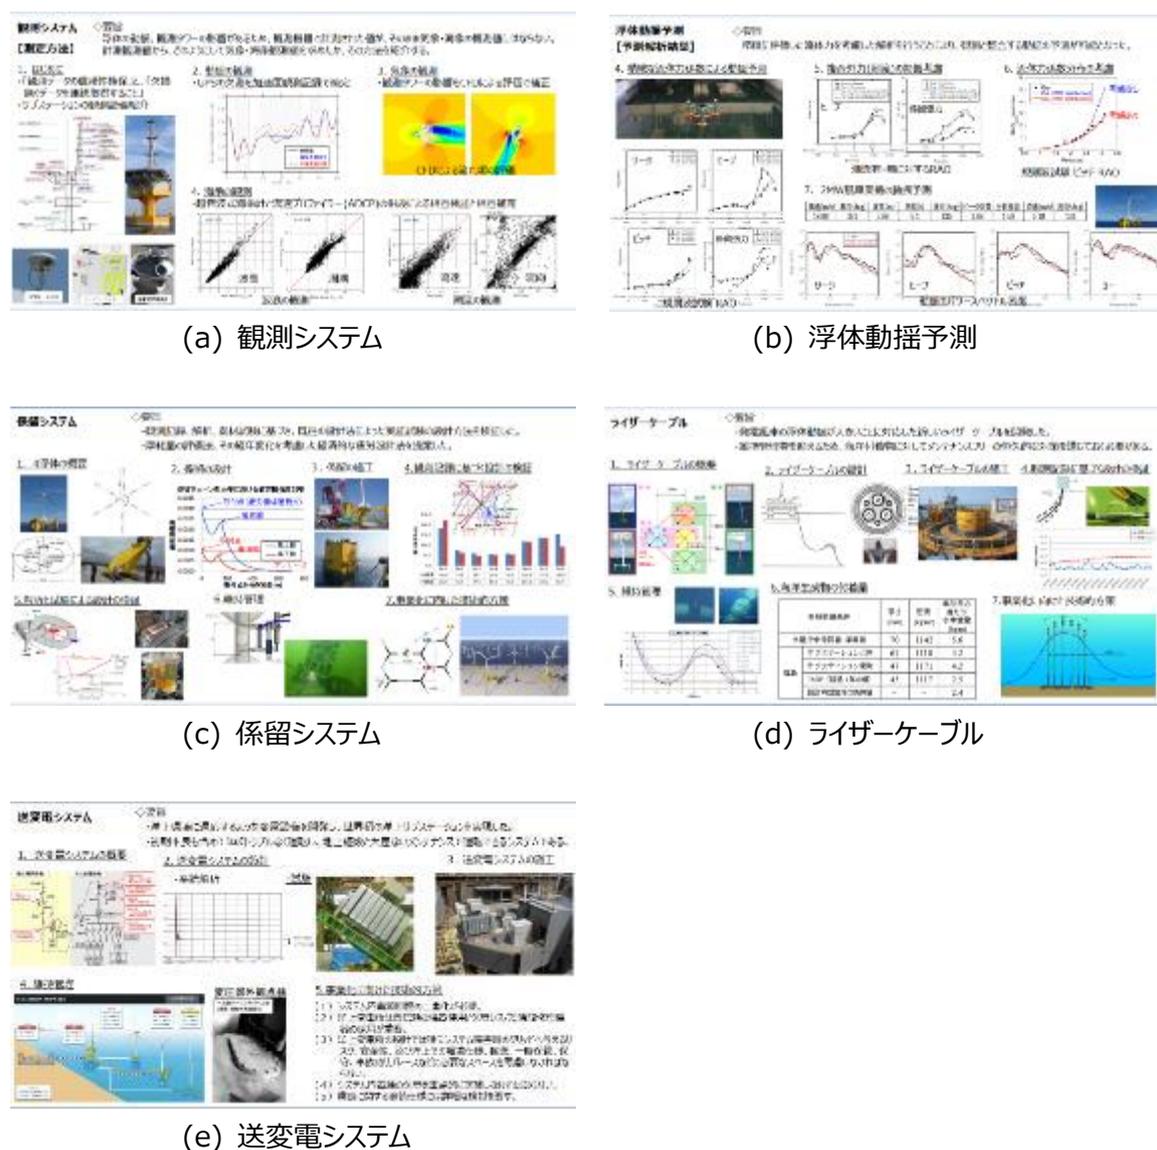
図 79 令和2年度に作成した技術資料の記述内容抜粋

- ホームページでは研究報告を中心とした情報発信を行い、訪問者数は、日本語及び英語総数約 23.5 千人(78 人/日)であったこと。
- 技術資料は、「観測システム」、「浮体動揺予測」、「係留システム」、「ライザーケーブル」、「送変電システム」の 5 項目について、実証事業期間中に得られた成果をわかりやすく整理した。例として各項目の概要の一部を図 77 に示す。
